# 冷凍設備の安全な取扱いについて

## 事故の未然防止に向けて

平成25年3月

富山県  
富山県冷凍設備保安協会

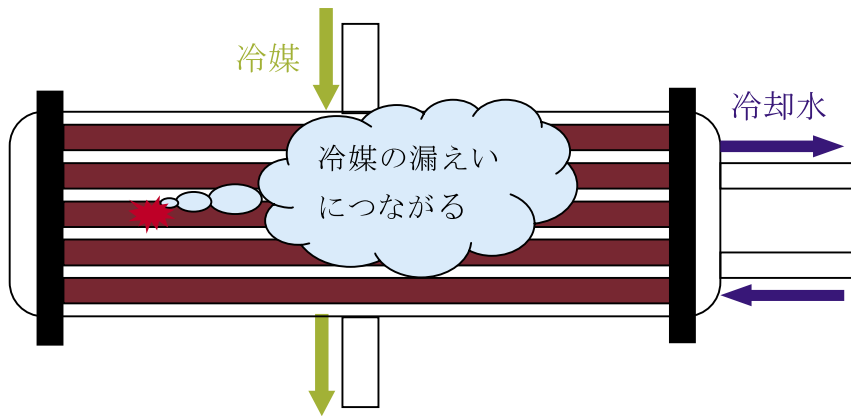
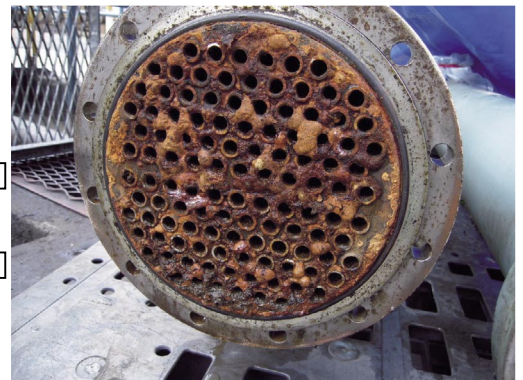
シェルアンドチューブ型凝縮器（蒸発器）は、内部チューブが常に水と接し、かつ内部の状態の確認が日常点検では難しいことから、腐食が進行しやすく、最悪の場合、チューブを貫通して冷媒が水側に漏えいする事故につながります。

凝縮器チューブの錆の発生

応急措置	<p>☆もし漏えいが発生したら</p> <ol style="list-style-type: none"> <li>① 圧縮機を停止する。</li> <li>② 凝縮器（蒸発器）の直前の止め弁を閉止する。</li> <li>③ 冷却水ライン（凝縮器）又はブラインライン（蒸発器）の弁を閉止し水側へ冷媒が漏えいしないようにする。</li> <li>④ 冷媒を回収し、漏えいを最小限に抑える。</li> </ol>
予防対策	<ul style="list-style-type: none"> <li>○ 薬剤を用いたブライン系統の化学洗浄を行う場合は、十分な知識と実績をもつ者に依頼する（化学洗浄後の後処理が不適切であると腐食がかえって進行するため）。</li> <li>○ 水質管理（pH、イオン濃度の測定）を徹底する。</li> <li>○ 定期的な開放検査を実施し内部の腐食状況を確認する。</li> <li>○ 定期的な内部チューブの清掃を行う。</li> <li>○ 日常点検において冷媒量が減少していないか確認する。</li> </ul>

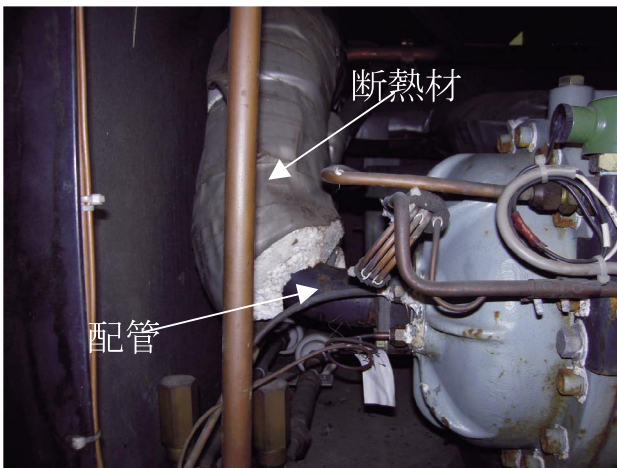
配管部のサビは減肉につながり、最悪の場合、管部を貫通して冷媒の漏えいに至ります。サビが発生しやすい場所を以下に挙げます。

断熱材が劣化し、サビが進行した配管

腐食	配管の振動
応急措置	<ul style="list-style-type: none"> <li>○ 定期的な水分の除去</li> <li>○ サビの除去及び防錆塗装の実施</li> </ul>	<ul style="list-style-type: none"> <li>○ 配管サポート部の補修</li> </ul>
予防対策	<ul style="list-style-type: none"> <li>○ 日常点検における外観検査の実施</li> <li>○ 配管部の油の滲みの有無の確認</li> <li>○ 断熱材をはがしたうえでの配管の外観検査</li> </ul>	<ul style="list-style-type: none"> <li>○ 日常点検における異音の確認</li> <li>○ 日常点検におけるサポート部の緩みの有無の確認</li> </ul>

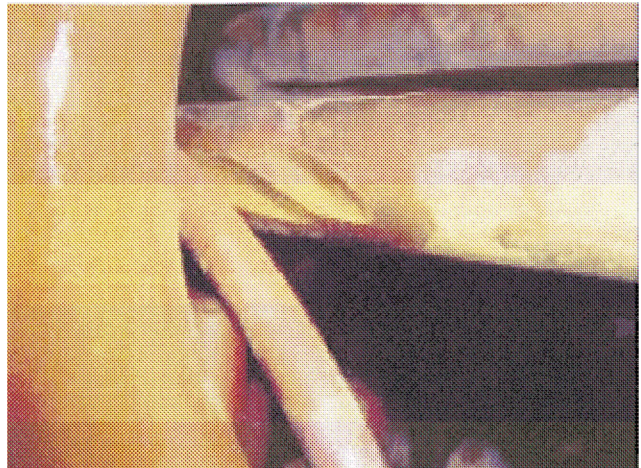
配管の振動は施工不良やサポートの緩みにより発生し、振動による疲労破壊や配管同士の接触による摩耗を引き起こします。

配管とキャピラリーチューブが接触し、振動で減肉した配管
