# 白岩川の応急対策の状況 (1/2)

# 白岩川ダムの効果 (1/2)

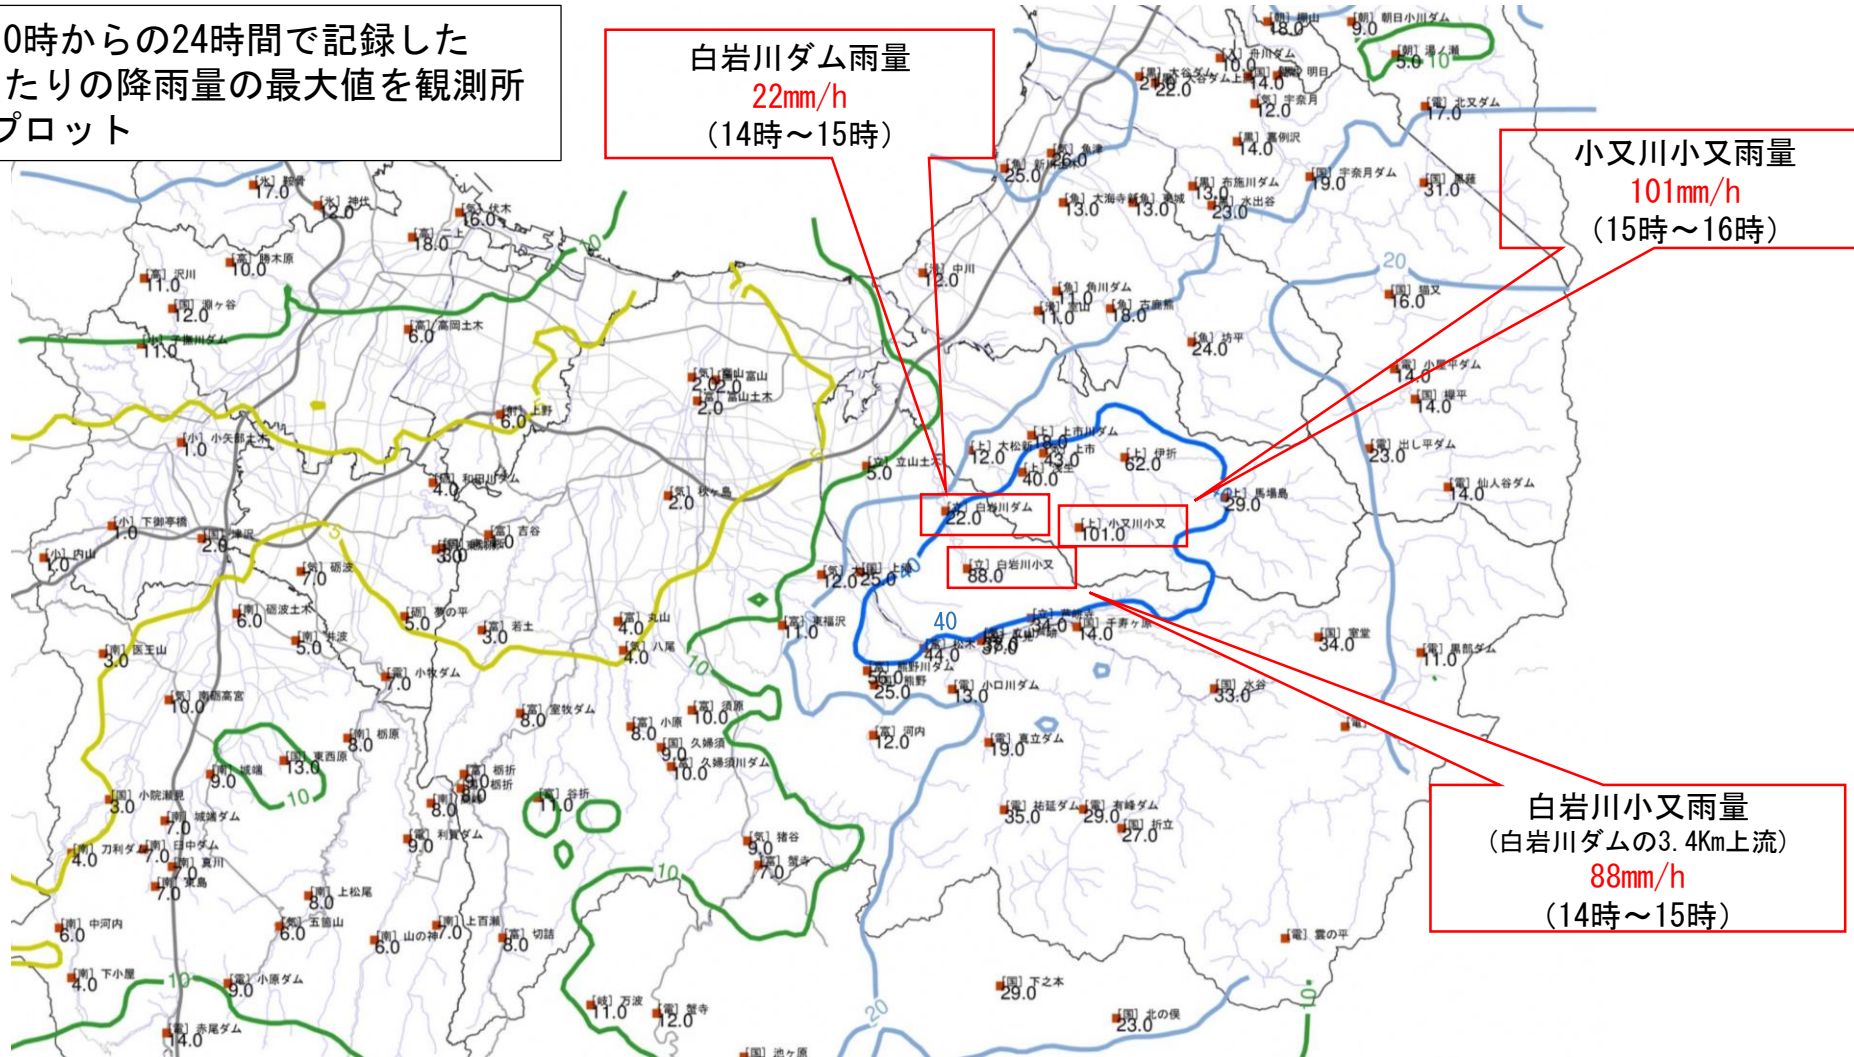
- ・ 立山町、上市町の山間部を中心とした局所的な豪雨であった。
- ・ 白岩川沿いの2つの雨量観測所（白岩川小又、白岩川ダム）においても降雨状況に大きな差が見られた。

6月28日0時からの24時間で記録した1時間当たりの降雨量の最大値を観測所ごとにプロット

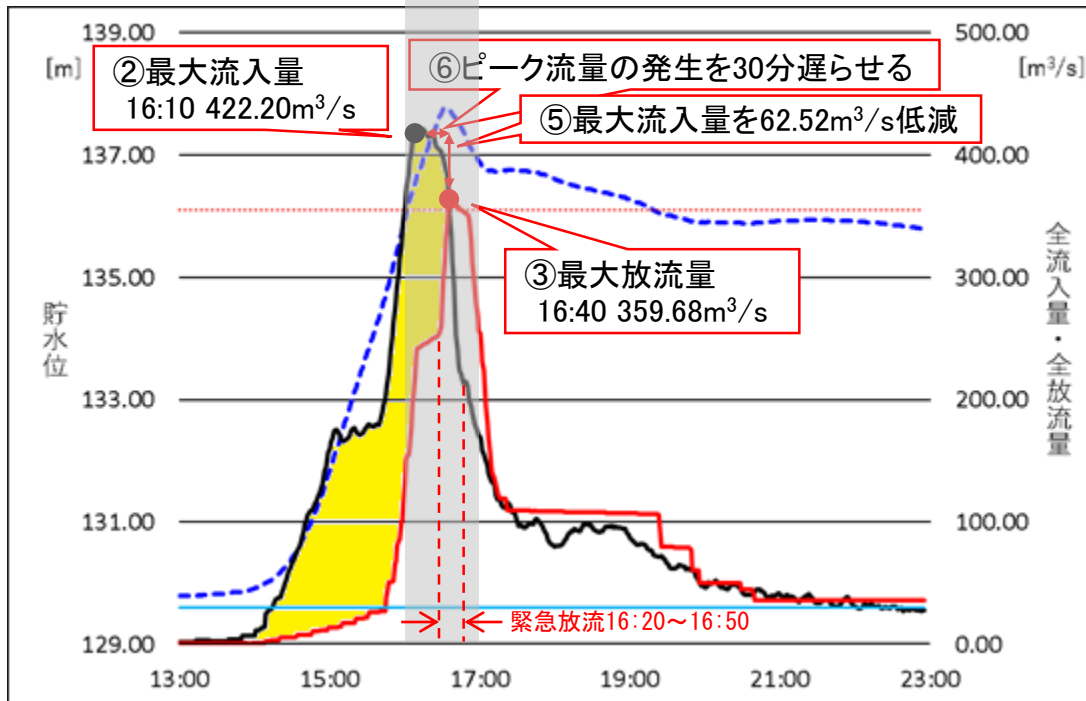
- ①ダム上流の最大時間雨量は14:00~15:00の88mm/h
- ②最大流入量は16:10の約422m³/s
- ③最大放流量は16:40の約360m³/s

④この時間帯16:00~17:00のダムでの時間降雨量は3mm/hを観測

- ⇒⑤最大流入量の約14.8%にあたる約62m³/sを低減
- ⑥ピーク流量の発生を30分遅らせる

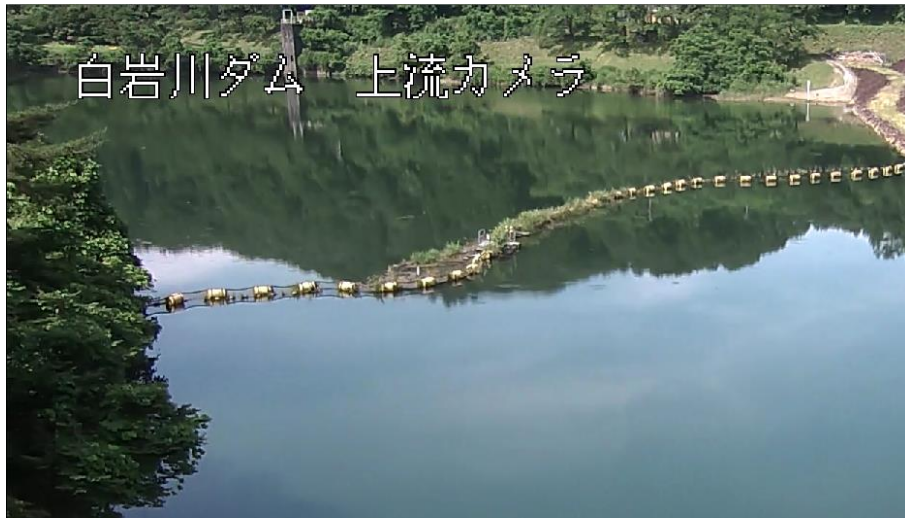
平常時の状況

ダム堤体

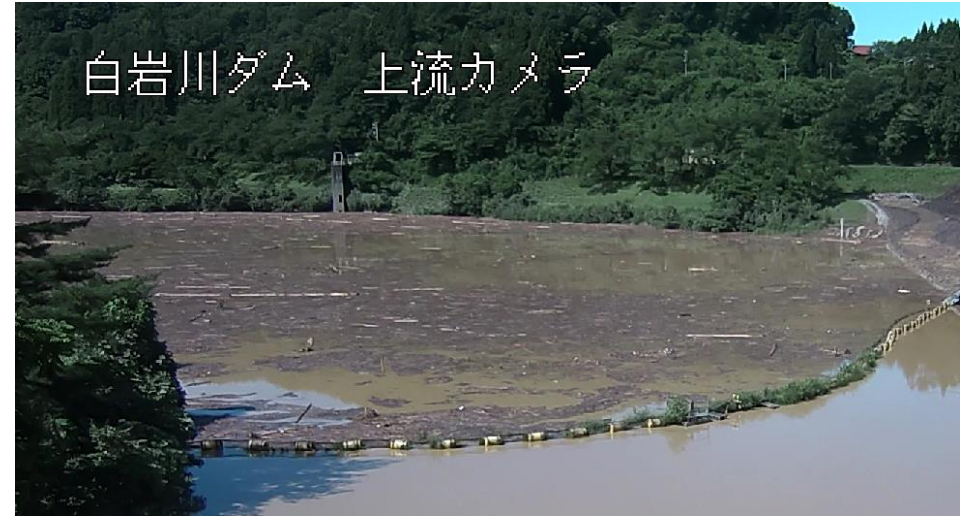
7月2日 9:00時点

ダム堤体

○ダムにより流木を捕捉することで、洪水の軽減だけでなく、  
下流河川での流木による被害の軽減にも貢献
