土砂災害警戒区域等の指定の公示に係る図書(その1)

様式 - 1(急) 土砂災害警戒区域・土砂災害特別警戒区域 位置図	自然現象の種類	急傾斜地の崩壊
	箇所番号	905
	箇所名	下乗嶺(5)
	所在地	富山県富山市八尾町下乗嶺

様式 - 2 (急) 土砂災害警戒区域・土砂災害特別警戒区域 区域図(その1)	土砂災害防止法施行令第二条の基準に該当する区域		土 縮尺 1:2,500	自然現象の種類	急傾斜地の崩壊	箇所番号	905-1
	土砂災害防止法施行令第三条の基準に該当する区域			告示番号		箇所名	下乗嶺(5)
	土砂等の(移動)高さが1m以下の場合、土砂等の移動による力が100kN/m ² を超える区域			告示年月日		所在地	富山県富山市八尾町下乗嶺
	土砂等の堆積の高さが3mを超える区域						
	それ以外の区域

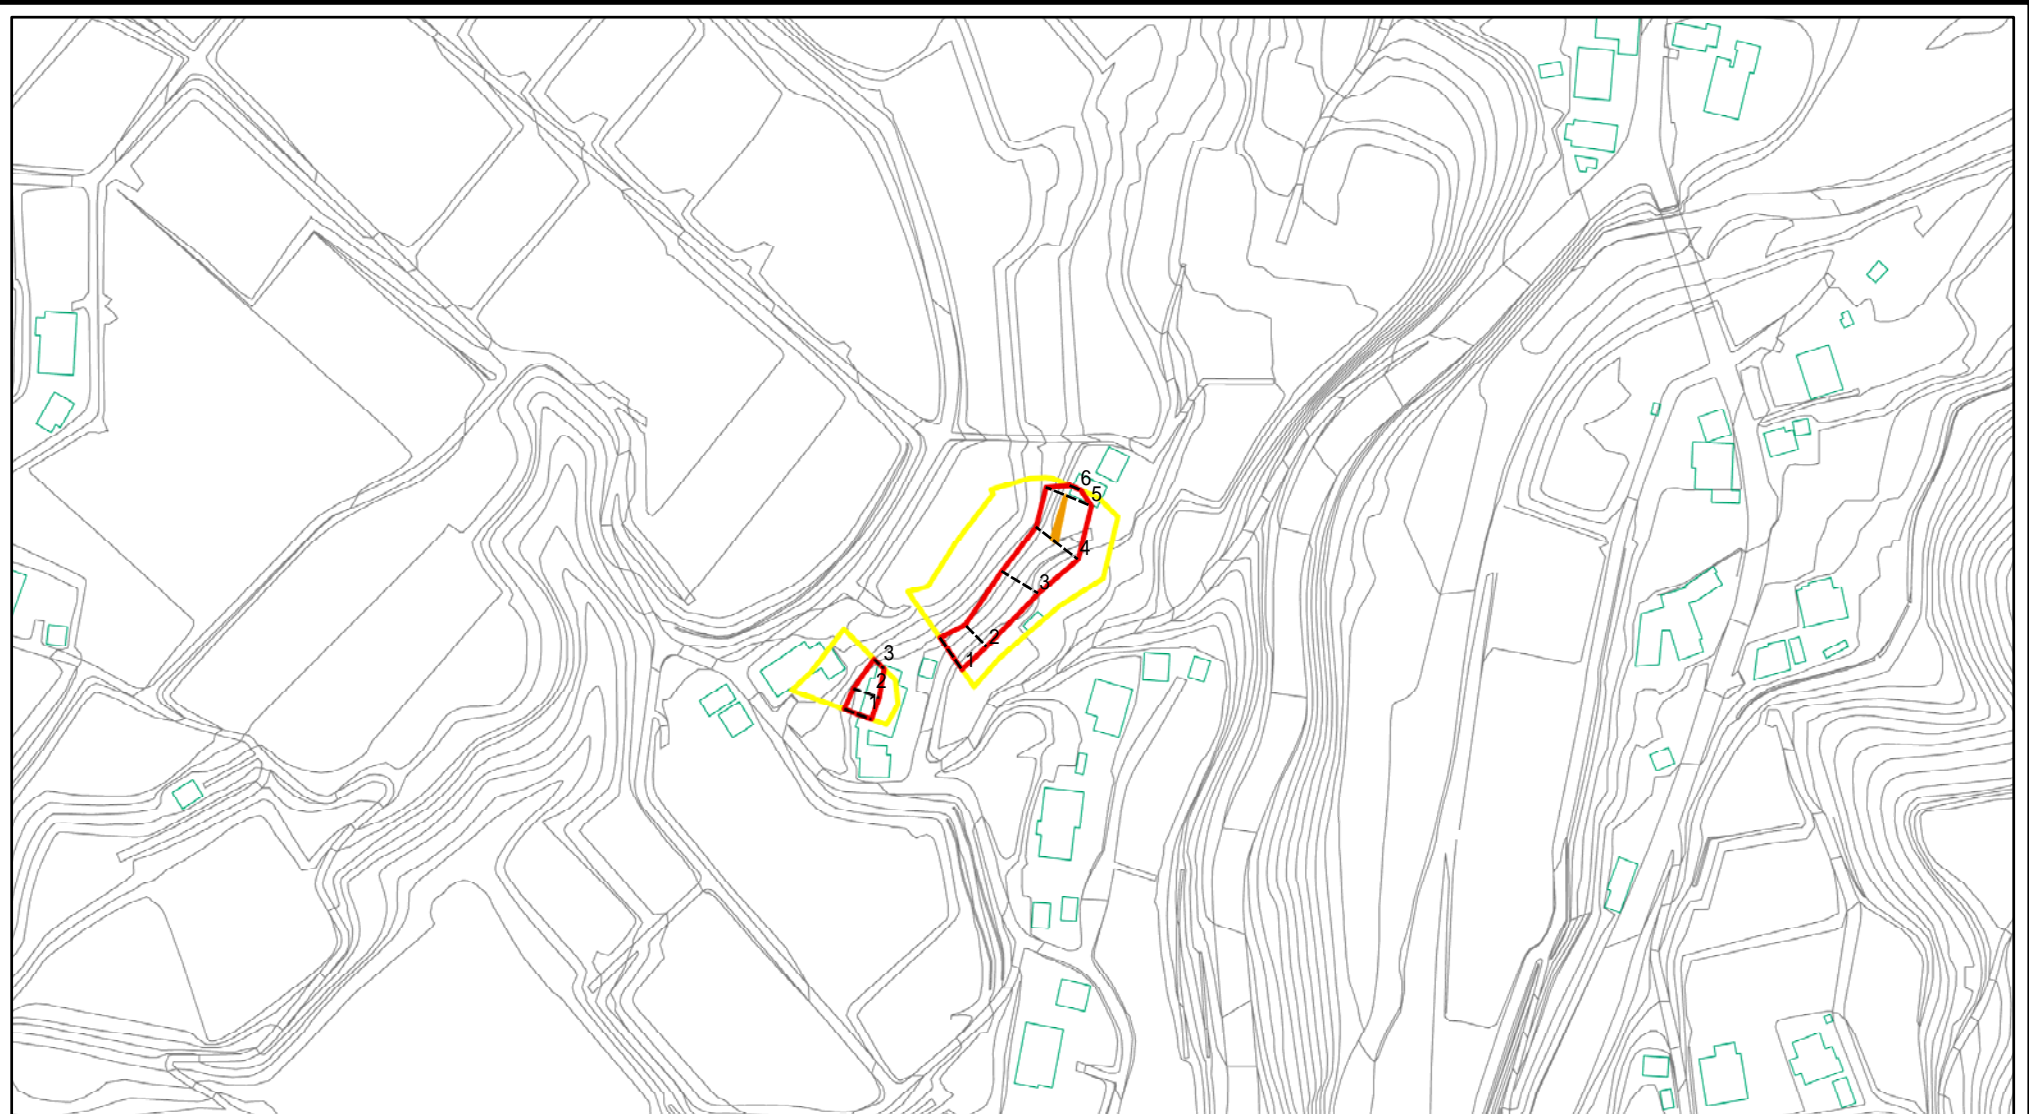
土砂災害警戒区域等の指定の公示に係る図書(その2)

図中の数字は横断測線番号を示す

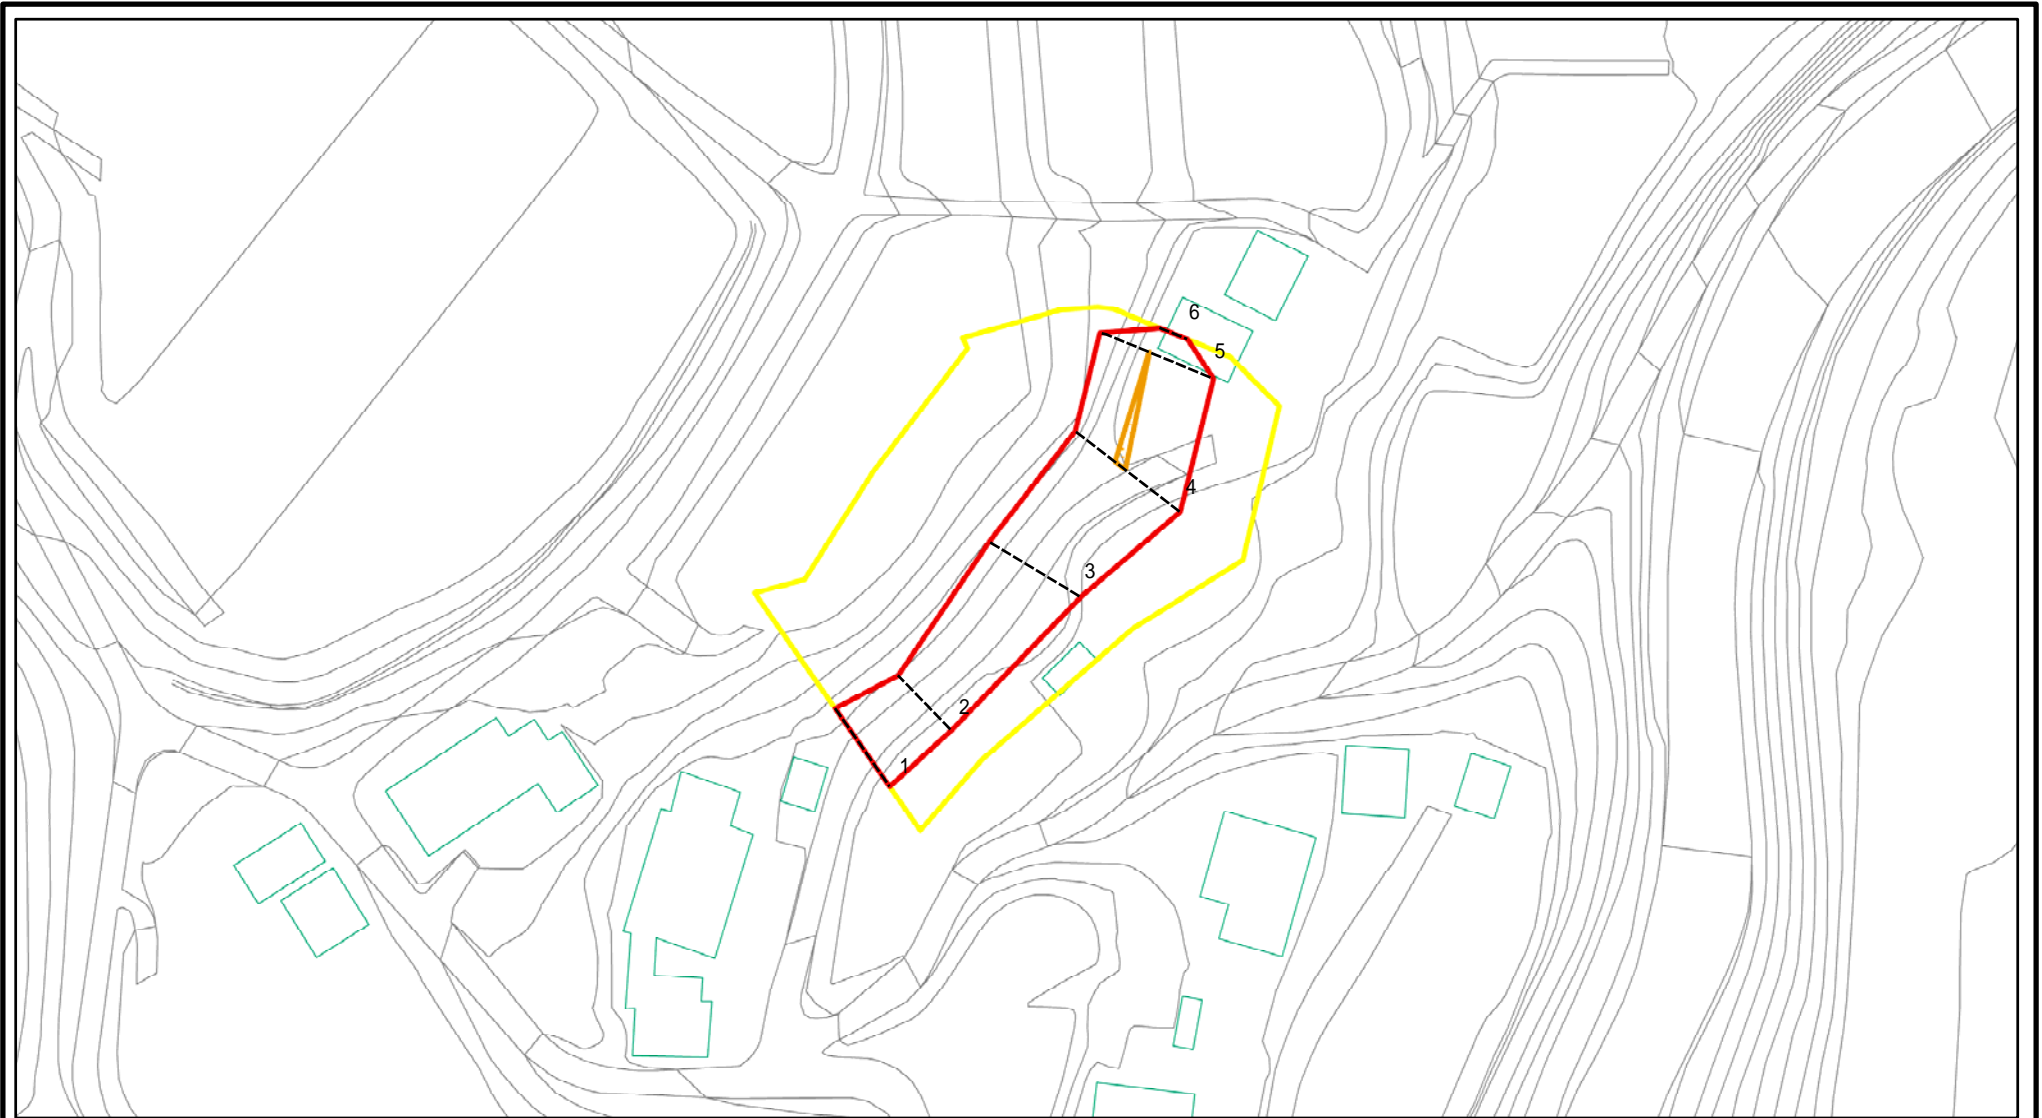
土砂災害警戒区域等の指定の公示に係る図書(その2 - 1)

土砂災害警戒区域・土砂災害特別警戒区域
区域図(その2)

土砂災害防止法施行令第二条の基準に該当する区域	
土砂災害防止法施行令第三条の基準に該当する区域	
それ以外の区域

土	縮尺 1:1,000
告示番号	
告示年月日

箇所番号	905-2
箇所名	下乗嶺(5)
所在地	富山県富山市八尾町下乗嶺

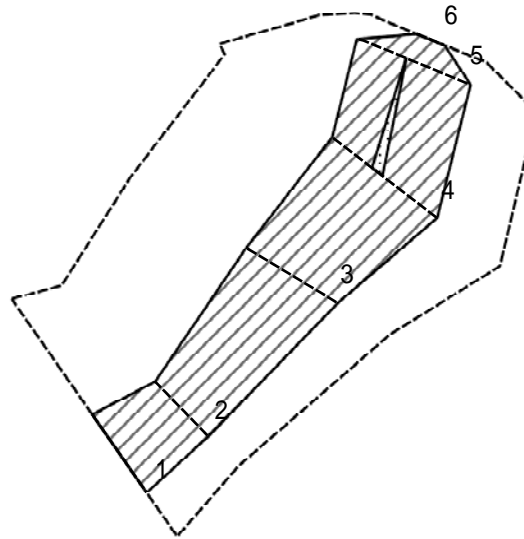
土砂災害警戒区域等の指定の公示に係る図書(その2 - 2)

様式 - 2 - 2 (急)
土砂災害特別警戒区域の区域区分図
(急傾斜地の崩壊に伴う土石等の移動により
建築物の地上部に作用すると想定される力)

土砂災害防止法施行令第二条の基準に該当する区域	
土砂災害防止法施行令第三条の基準に該当する区域	
それ以外の区域

箇所番号	905-2
箇所名	下乗嶺(5)
所在地	富山県富山市八尾町下乗嶺

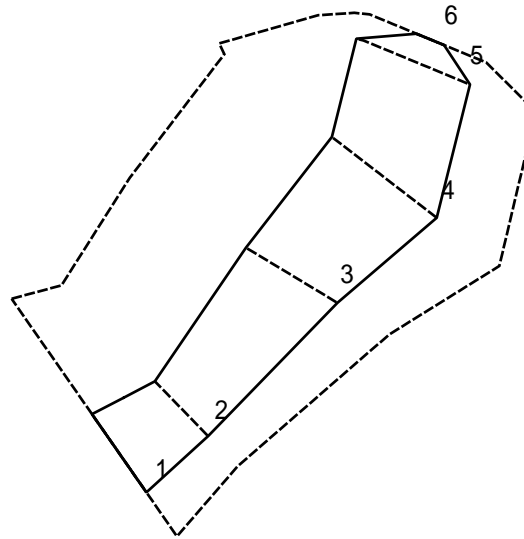
土砂災害警戒区域等の指定の公示に係る図書(その2 - 3)

様式 - 2 - 3 (急) 土砂災害特別警戒区域の区域区分図 (急傾斜地の崩壊に伴う土石等の堆積により 建築物の地上部に作用すると想定される力)	土砂災害防止法施行令第二条の基準に該当する区域			土 縮尺 1:1,000	自然現象の種類	急傾斜地の崩壊	箇所番号	905-2
	土砂災害防止法 施行令第三条の 基準に該当する 区域	土石等の堆積の高さが3mを超える区域			告示番号		箇所名	下乗嶺(5)
		それ以外の区域			告示年月日		所在地	富山県富山市八尾町下乗嶺
