土砂災害警戒区域等の指定に係る図書の公示(その1)

| 様式一1(急) 土砂災害警戒区域・土砂災害特別警戒区域 位置図 | 自然現象の種類 | 急傾斜地の崩壊 |
| | 箇所名 | 大熊(2) |
| | 所在地 | 富山県魚津市大熊 |

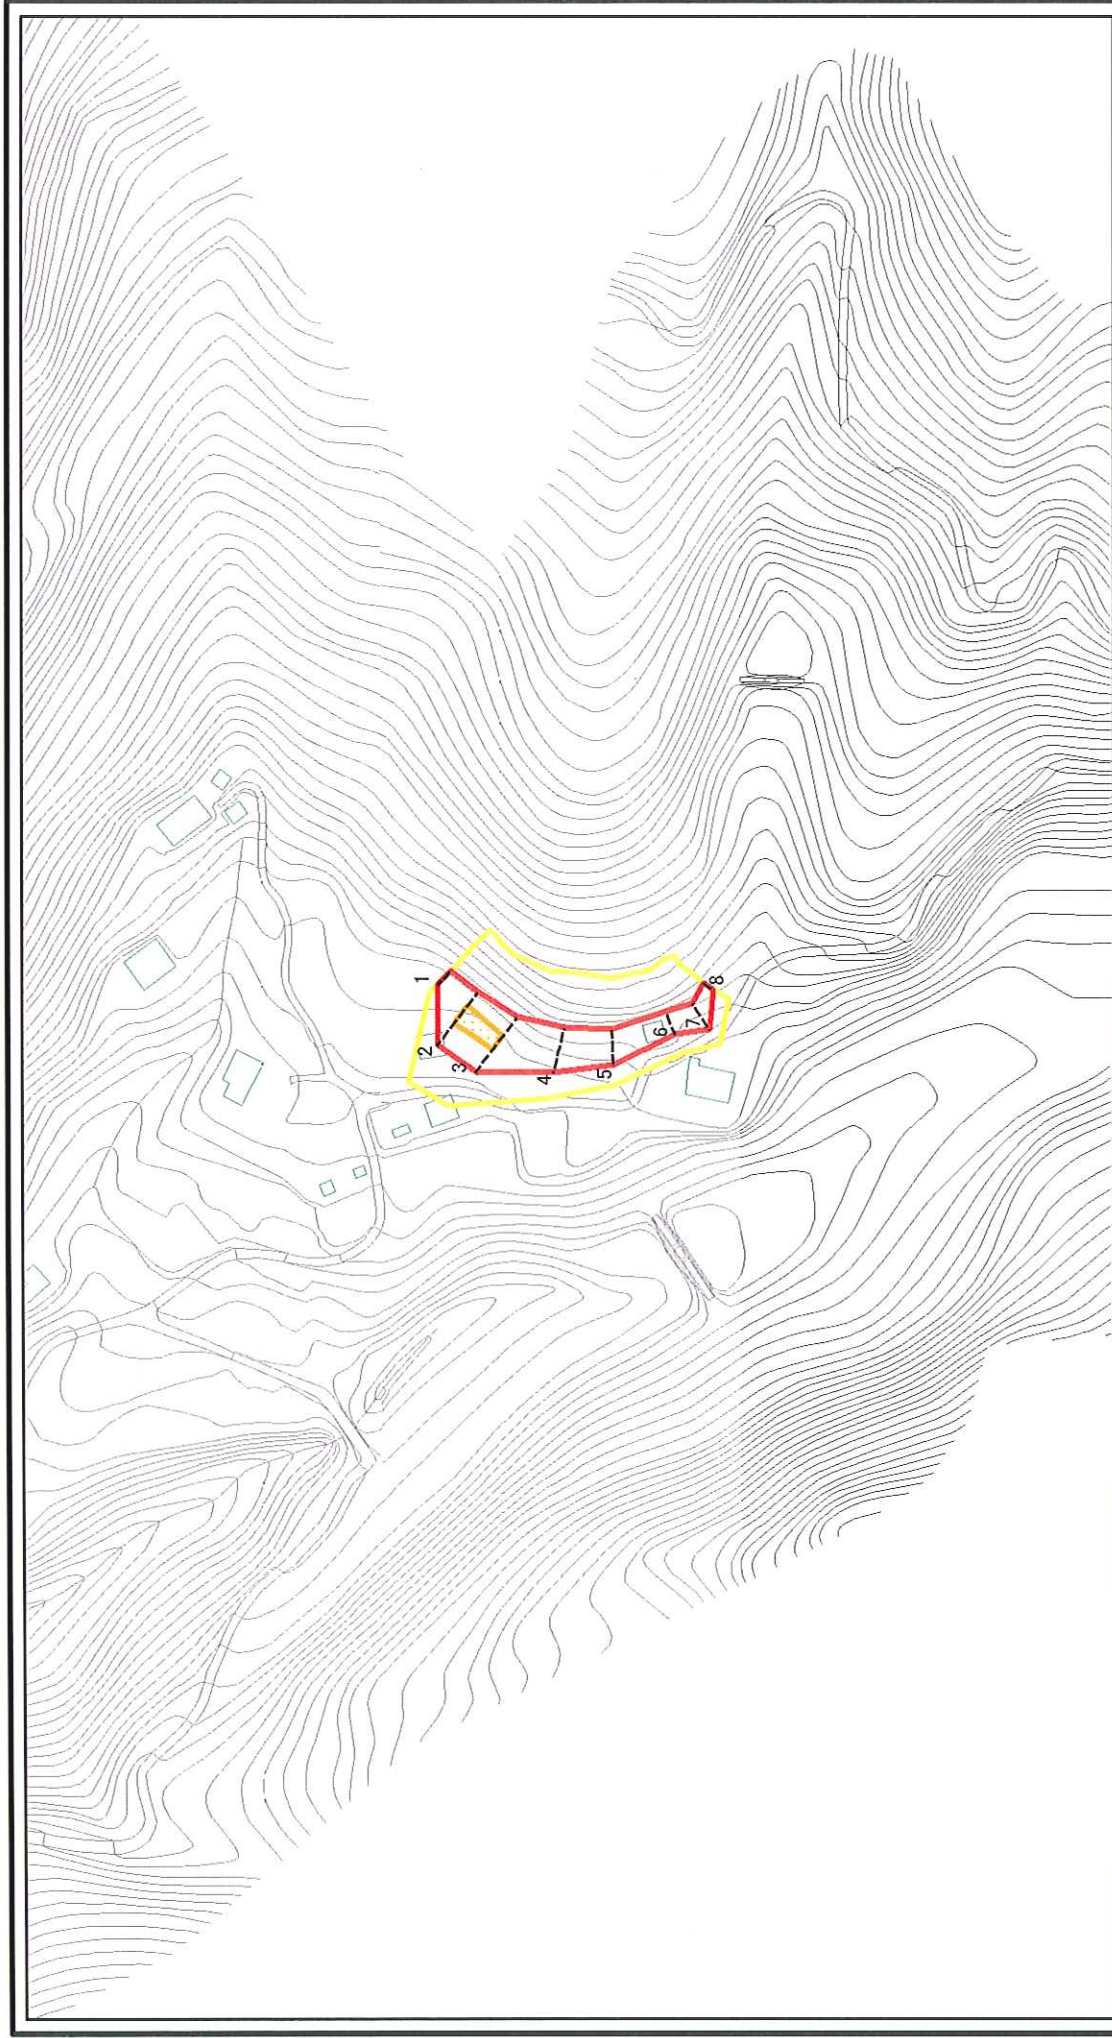
区域図(その1)

土砂災害警戒区域・土砂災害特別警戒区域

図中の数字は横断測線番号を示す

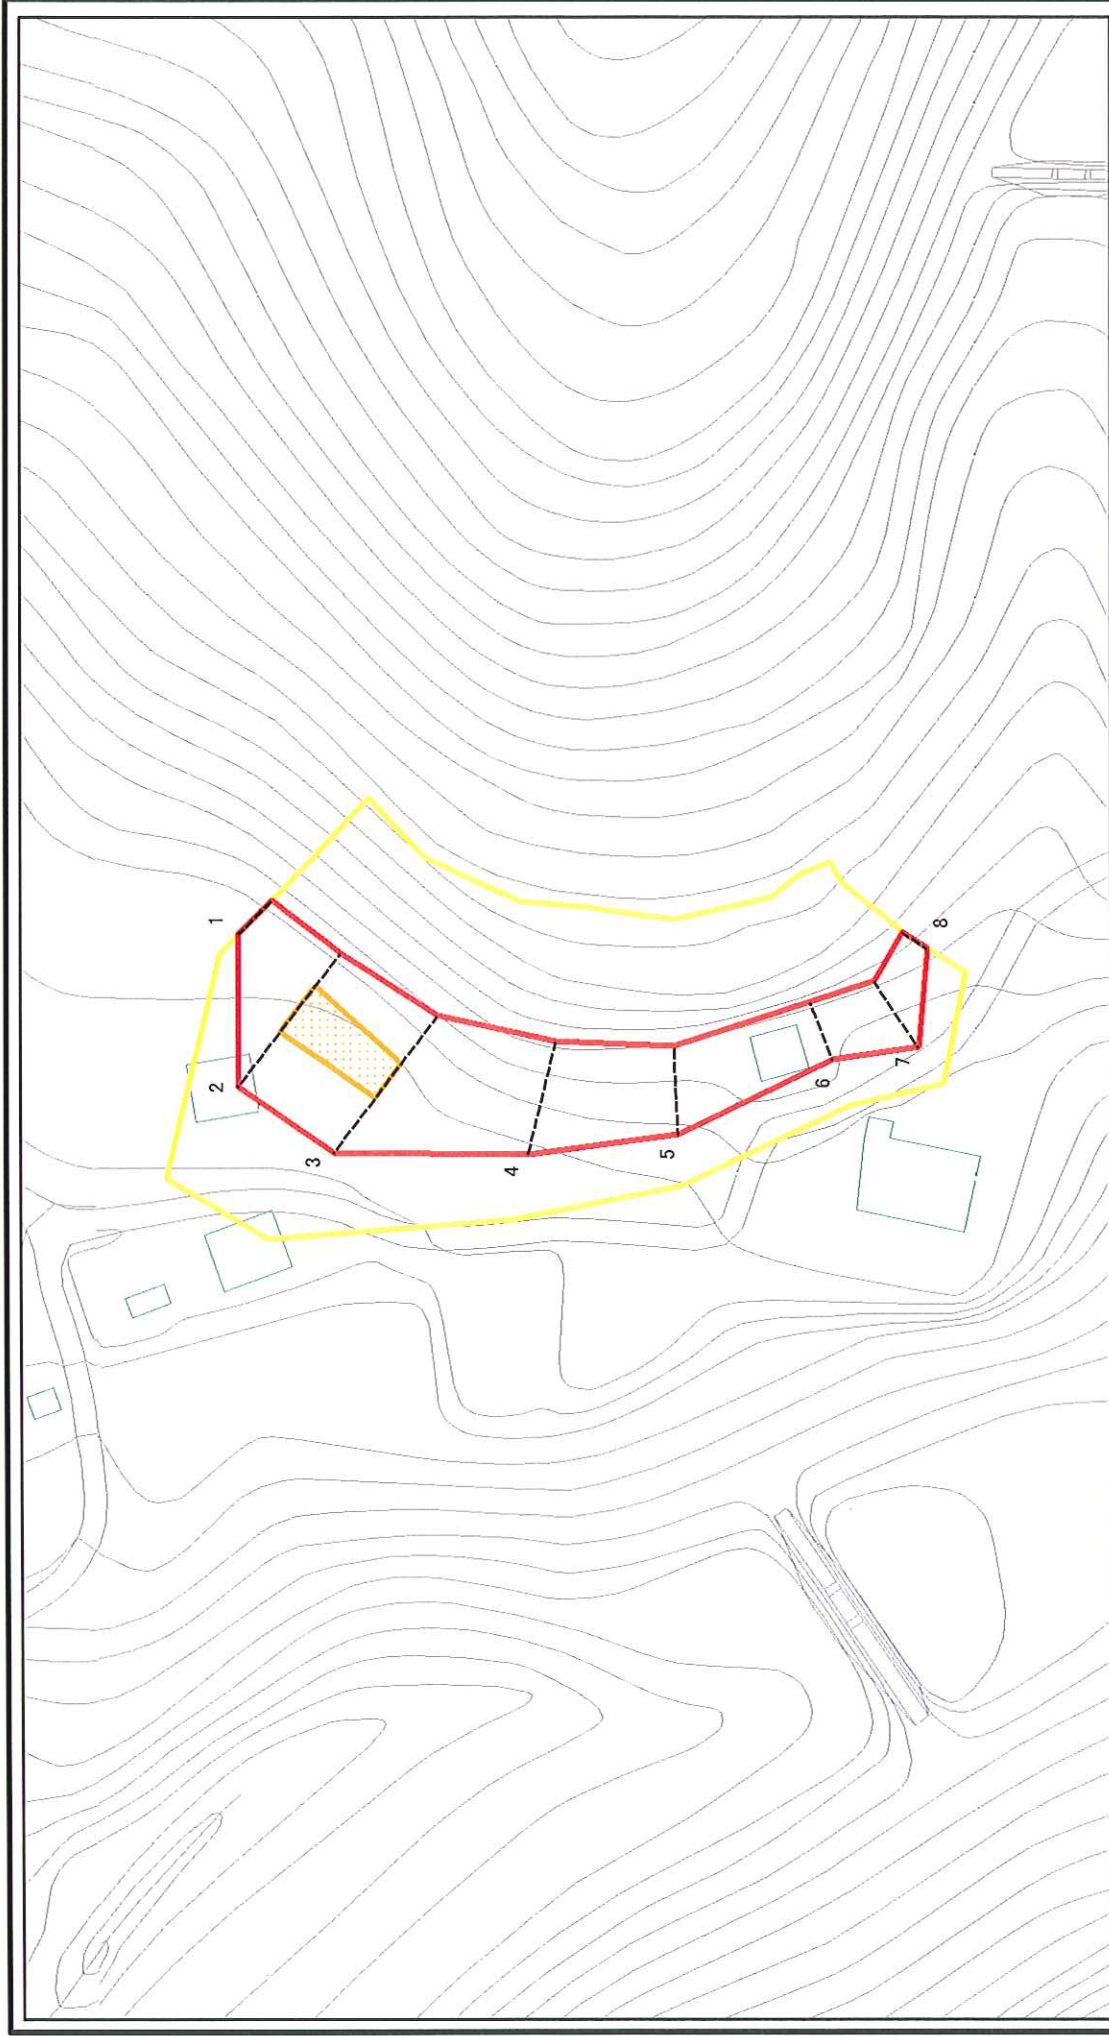
土砂災害警戒区域等の指定の公示に係る図書(その2-1)

図中の数字は横断測線番号を示す

| 様式-2-1(急) 土砂災害警戒区域・土砂災害特別警戒区域 区域図(その2) | 土砂災害防止法施行令第二条の基準に該当する区域 土砂災害防止法 施行令第三条の 基準に該当する 区域 | 土砂等の(移動)高さが1m以下の場合、 土砂等の移動による方が100kN/mを超える区域 土砂等の堆積の高さが3mを超える区域 それ以外の区域 | 縮尺 1:1,000 | 自然現象 の種類 告示番号 告示年月日 | 急傾斜地の崩壊 箇所番号 箇所名 所在地 | 229 大熊(2) 富山県魚津市大熊 |

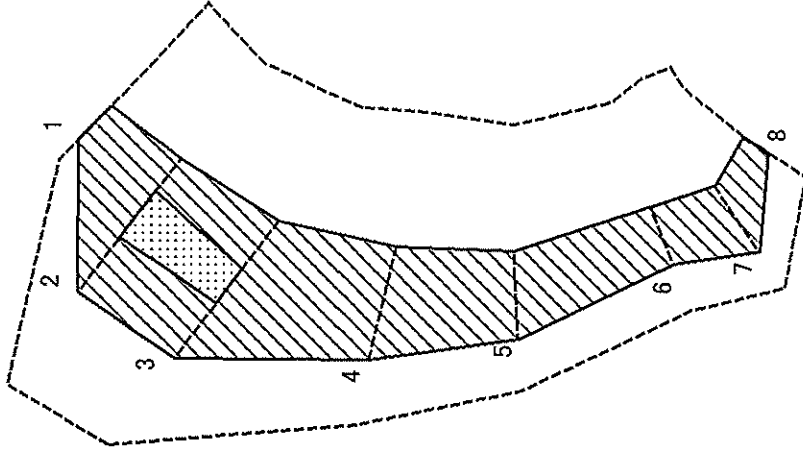
土砂災害警戒区域等の指定の公示に係る図書(その2-2)

様式 一2-2 (急)
 土砂災害特別警戒区域の区域区分図
 (急傾斜地の崩壊に伴う土石等の移動により
 建築物の地上部に作用すると想定される力)

土砂災害防止法施行令第二条の基準に該当する区域
 土砂災害防止法
 施行令第三条の
 基準に該当する
 区域
 土石等の(移動)高さが1m以下の場合
 土石等の移動による力が100kN/mを超える区域
 それ以外の区域

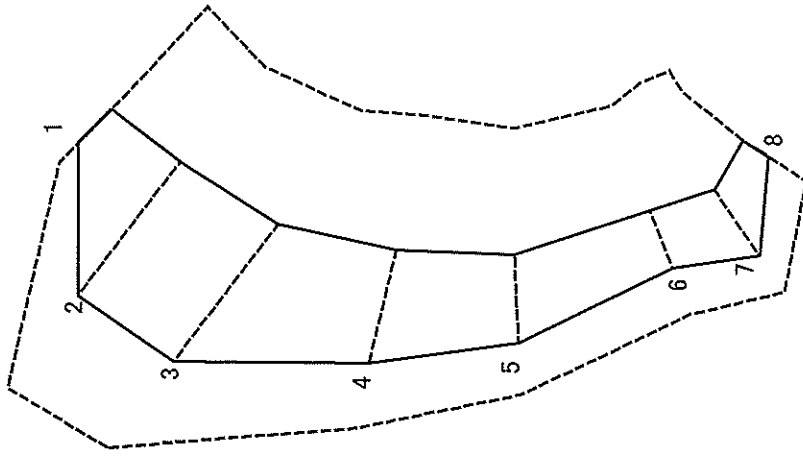
土砂災害警戒区域等の指定の公示に係る図書(その2-3)

様式-2-3(急)
 土砂災害特別警戒区域の区域区分図
 (急傾斜地の崩壊に伴う土石等の堆積により
 建築物の地上部に作用すると想定される力)

| 土石等の堆積の高さが3mを超える区域 | <input checked="" type="checkbox"/> |
