土砂災害警戒区域等の指定の公示に係る図書(その1)

様式-1(急) 土砂災害警戒区域・土砂災害特別警戒区域 位置図	自然現象の種類	急傾斜地の崩壊
	箇所番号	1356
	箇所名	小杉(4)
	所在地	富山県氷見市小杉

様式-2(急) 土砂災害警戒区域・土砂災害特別警戒区域図(その1)	土砂災害防止法施行令第二条の基準に該当する区域		N 縮尺 1:2,500	自然現象の種類	急傾斜地の崩壊	箇所番号	1356
	土砂災害防止法施行令第三条の基準に該当する区域	土石等の(移動)高さが1m以下の場合、 土石等の移動による力が100kN/m ² を超える区域 土石等の堆積の高さが3mを超える区域 それ以外の区域		 	告示番号		箇所名
				告示年月日		所在地	富山県水見市小杉

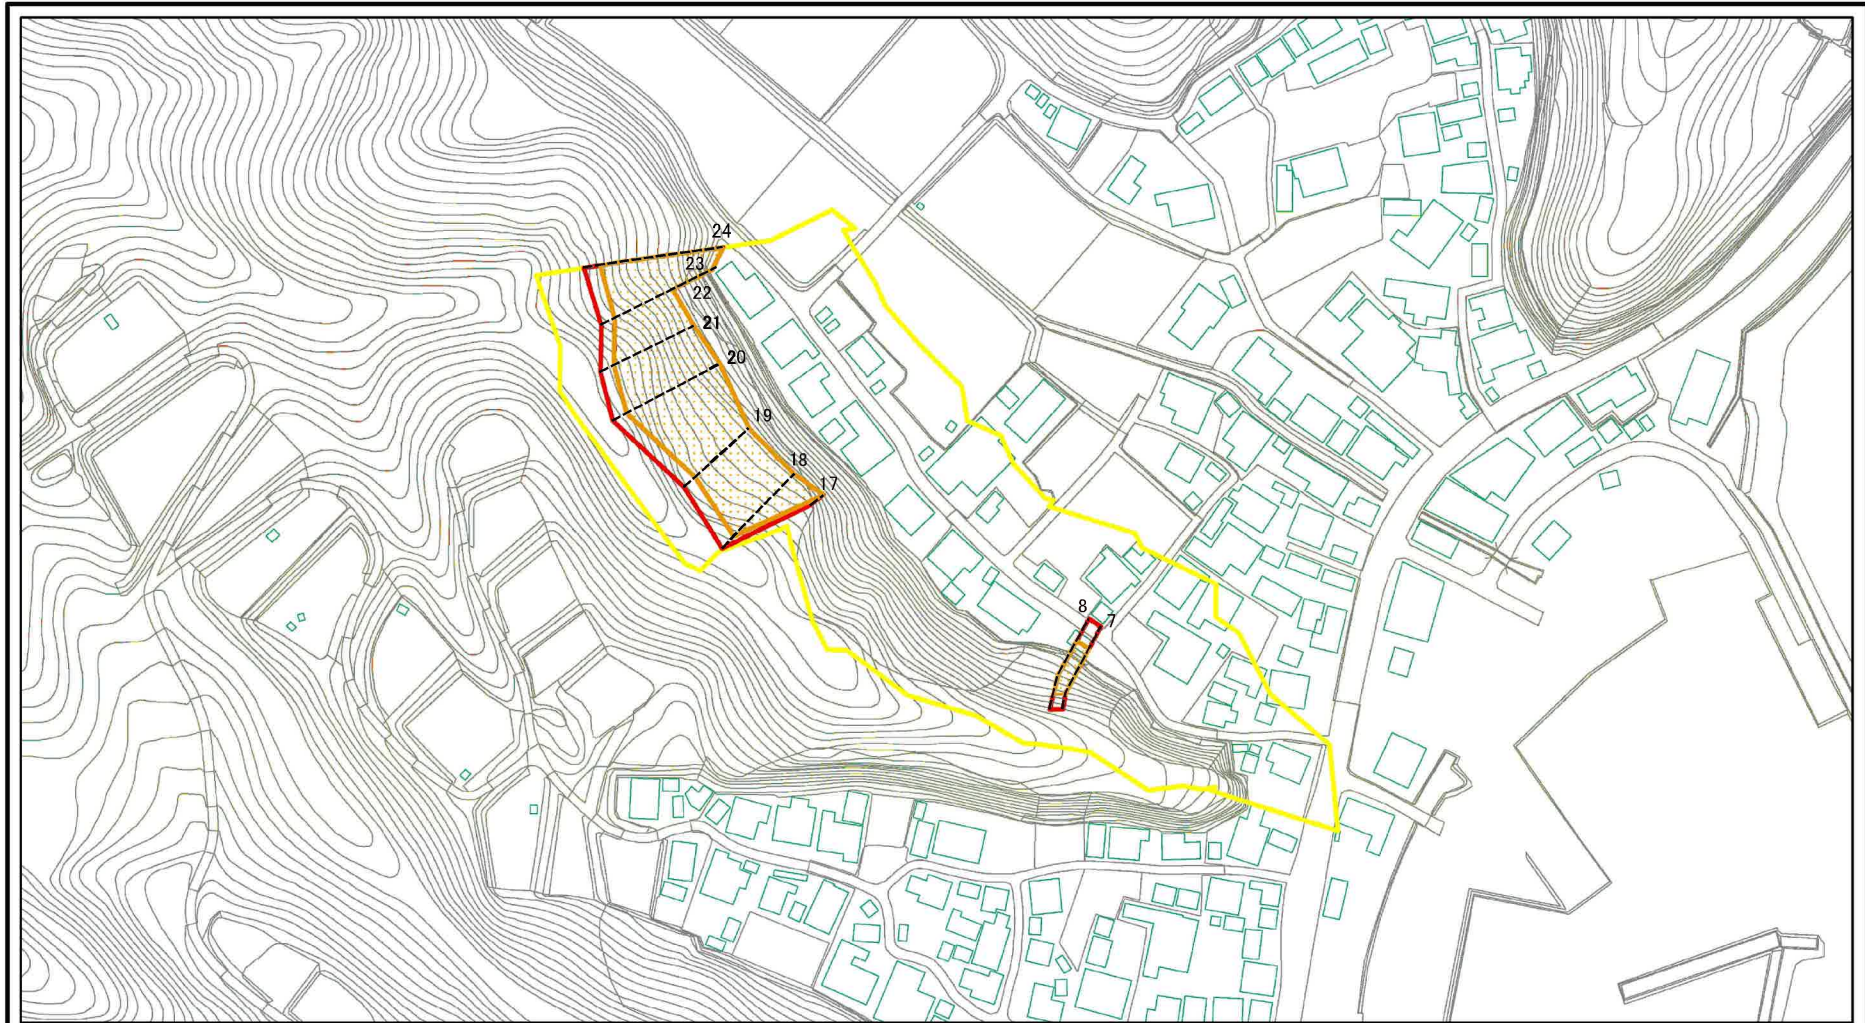
図中の数字は横断測線番号を示す

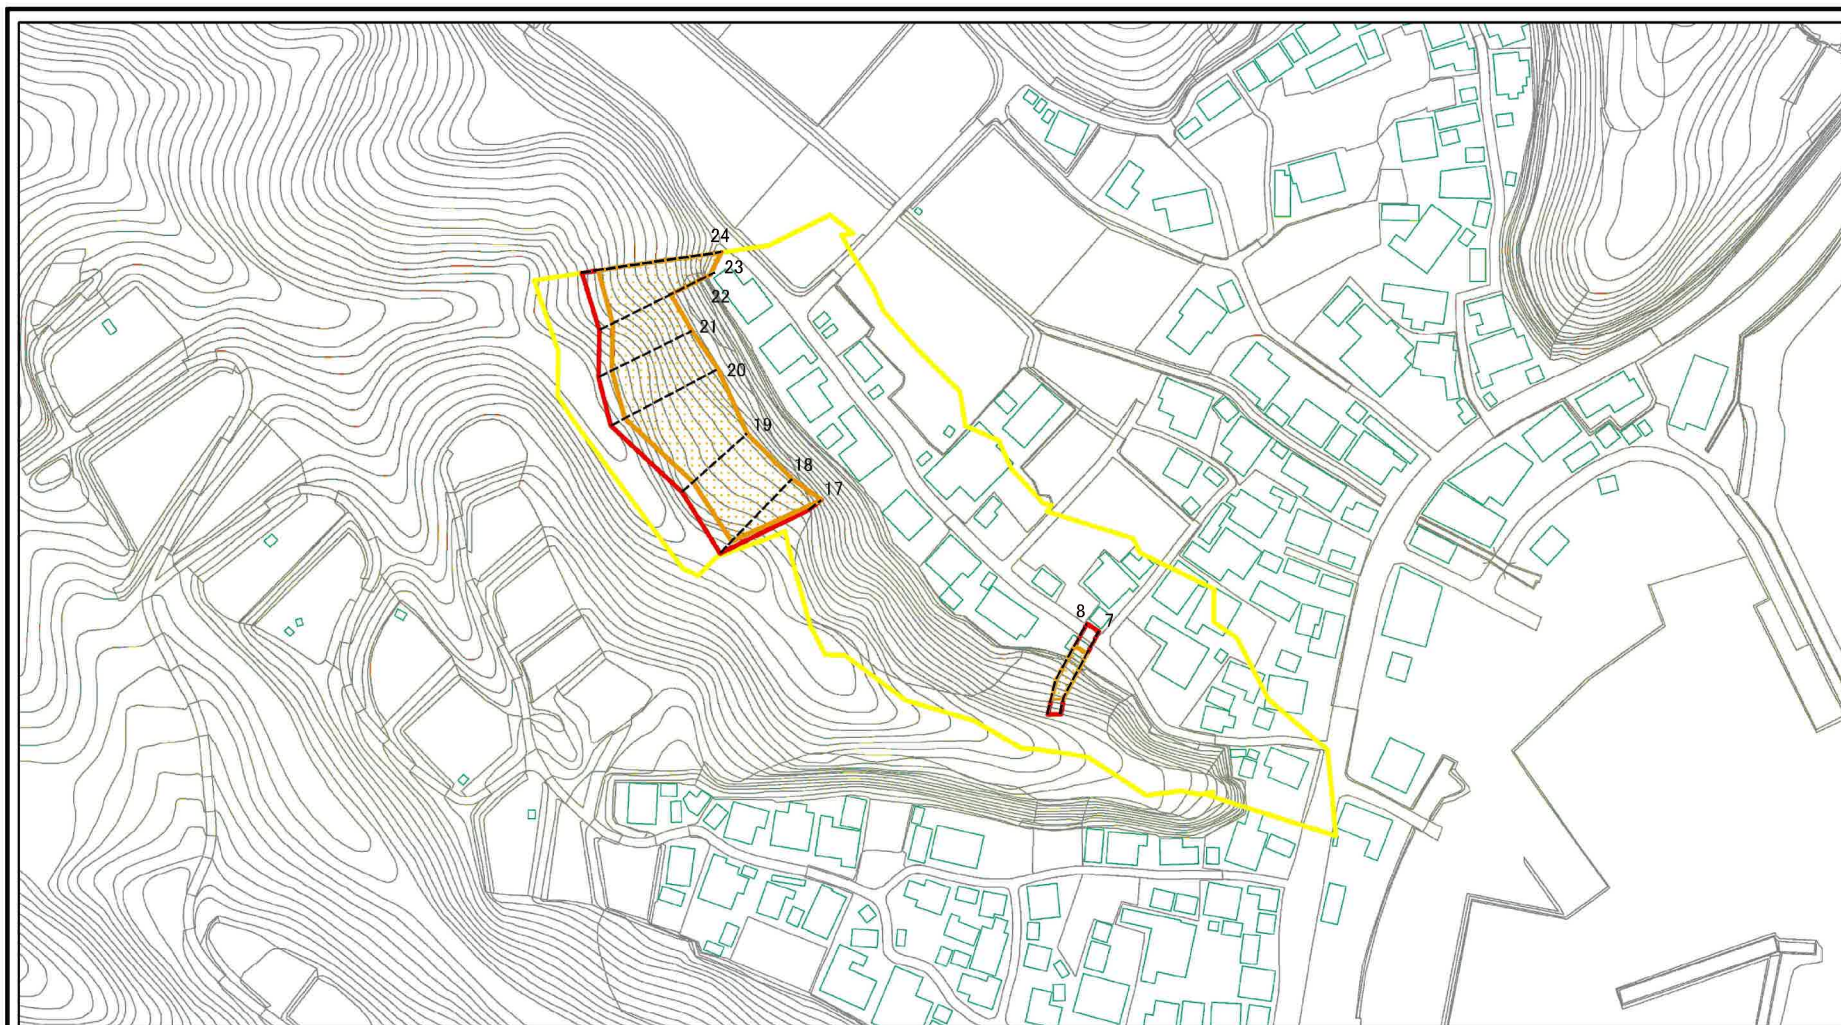
図中の数字は横断測線番号を示す

様式-2-1(急) 土砂災害警戒区域・土砂災害特別警戒区域 区域図(その2)	土砂災害防止法施行令第二条の基準に該当する区域		N 縮尺 1:2,500	自然現象の種類	急傾斜地の崩壊	箇所番号	1356
	土砂災害防止法施行令第三条の基準に該当する区域			告示番号		箇所名	小杉(4)
	それ以外の区域			告示年月日		所在地	富山県水見市小杉

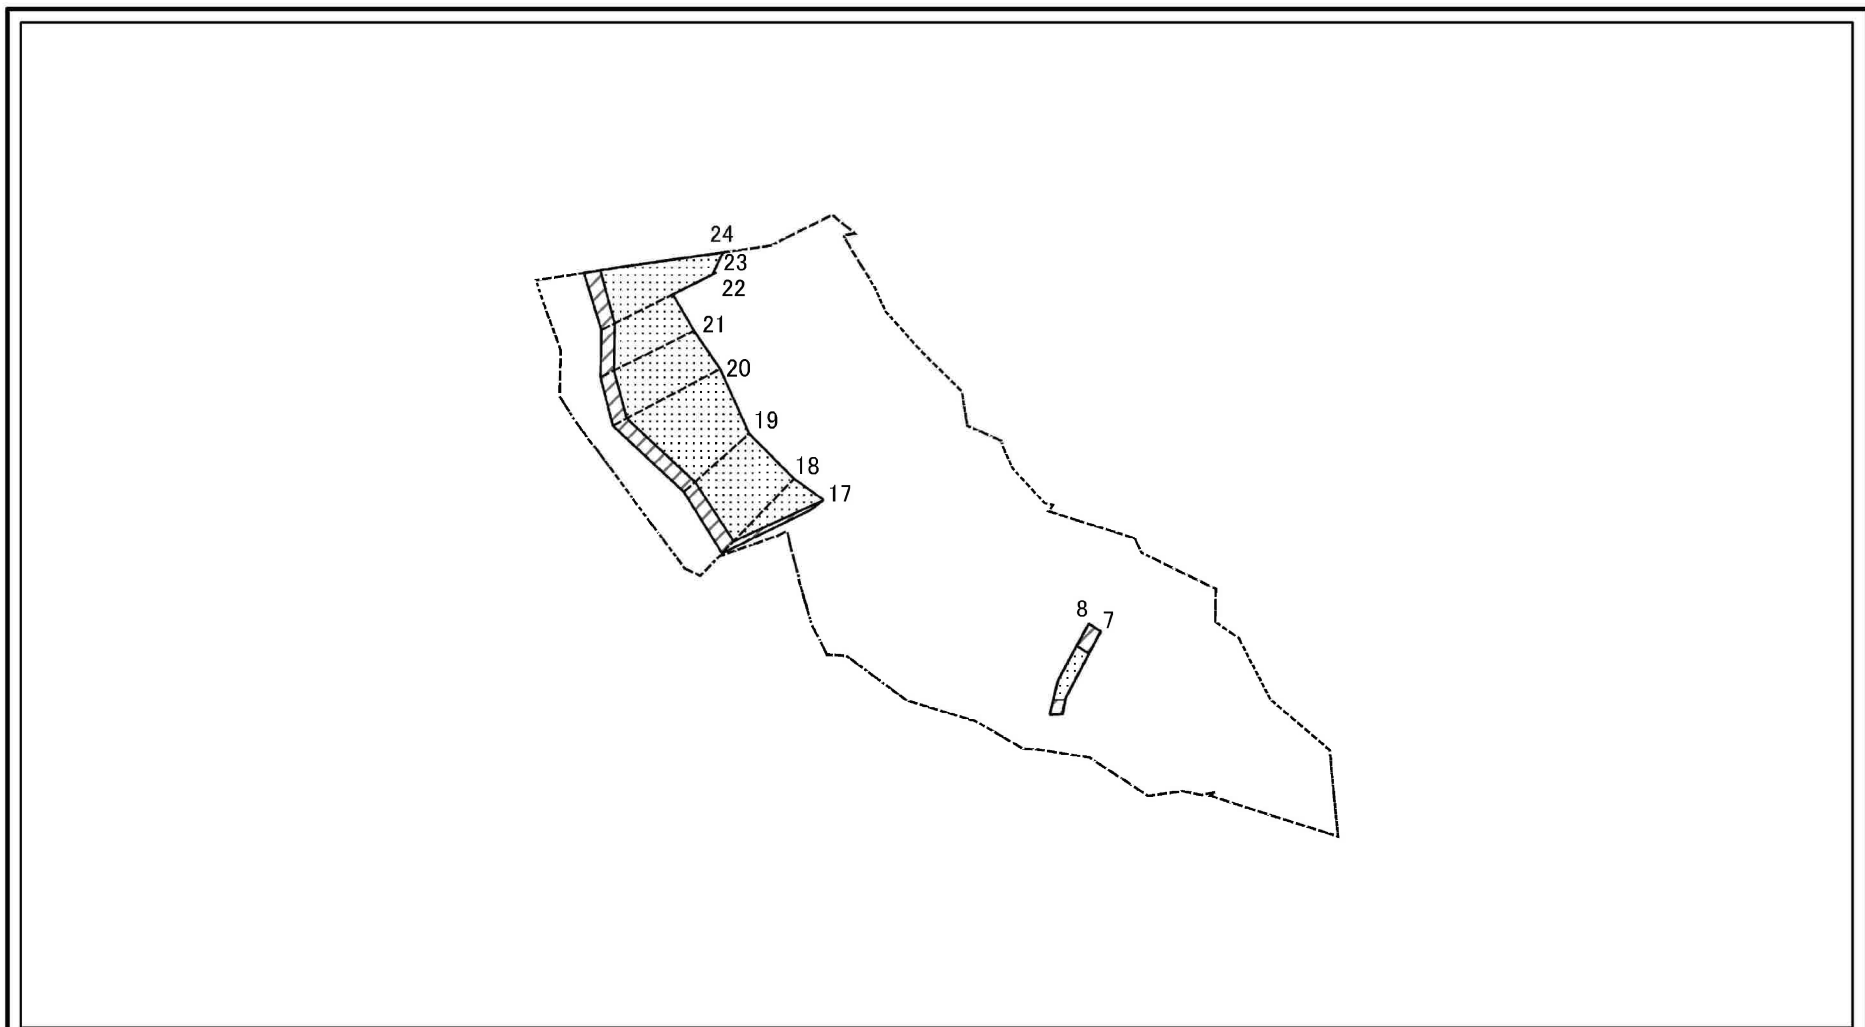
図中の数字は横断測線番号を示す

様式-2-2(急) 土砂災害特別警戒区域の区域区分図 (急傾斜地の崩壊に伴う土石等の移動により 建築物の地上部に作用すると想定される力)	土砂災害防止法施行令第二条の基準に該当する区域		N 縮尺 1:2,500	自然現象の種類	急傾斜地の崩壊	箇所番号	1356
	土砂災害防止法施行令第三条の基準に該当する区域			告示番号		箇所名	小杉(4)
	それ以外の区域			告示年月日		所在地	富山県水見市小杉

横断測線の区間	土石等の移動により建築物の地上部に作用すると想定される力				土石等の堆積により建築物の地上部に作用すると想定される力				横断測線の区間	土石等の移動により建築物の地上部に作用すると想定される力				土石等の堆積により建築物の地上部に作用すると想定される力			
	土石等の(移動)高さが1m以下の場合、土石等の移動による力が100kN/m ² を超える区域		それ以外の区域		土石等の堆積の高さが3mを超える区域		それ以外の区域			土石等の(移動)高さが1m以下の場合、土石等の移動による力が100kN/m ² を超える区域		それ以外の区域		土石等の堆積の高さが3mを超える区域		それ以外の区域	
	力の大きさのうち最大のもの (kN/m ²)	土石等の高さ (m)	力の大きさのうち最大のもの (kN/m ²)	土石等の高さ (m)	力の大きさのうち最大のもの (kN/m ²)	土石等の高さ (m)	力の大きさのうち最大のもの (kN/m ²)	土石等の高さ (m)		力の大きさのうち最大のもの (kN/m ²)	土石等の高さ (m)	力の大きさのうち最大のもの (kN/m ²)	土石等の高さ (m)	力の大きさのうち最大のもの (kN/m ²)	土石等の高さ (m)	力の大きさのうち最大のもの (kN/m ²)	土石等の高さ (m)
1 ~ 2	-	-	-	-	-	-	-	-	~								
2 ~ 3	-	-	-	-	-	-	-	-	~								
3 ~ 4	-	-	-	-	-	-	-	-	~								
4 ~ 5	-	-	-	-	-	-	-	-	~								
5 ~ 6	-	-	-	-	-	-	-	-	~								
6 ~ 7	-	-	-	-	-	-	-	-	~								
7 ~ 8	157.96	1.00	100.00	1.00	-	-	12.71	2.38	~								
8 ~ 9	-	-	-	-	-	-	-	-	~								
9 ~ 10	-	-	-	-	-	-	-	-	~								
10 ~ 11	-	-	-	-	-	-	-	-	~

11 ~ 12	-	-	-	-	-	-	-	-	~								
12 ~ 13	-	-	-	-	-	-	-	-	~								
13 ~ 14	-	-	-	-	-	-	-	-	~								
14 ~ 15	-	-	-	-	-	-	-	-	~								
15 ~ 16	-	-	-	-	-	-	-	-	~								
16 ~ 17	-	-	-	-	-	-	-	-	~								
17 ~ 18	159.47	1.00	100.00	1.00	-	-	14.66	2.74	~								
18 ~ 19	163.86	1.00	100.00	1.00	-	-	15.39	2.88	~								
19 ~ 20	167.30	1.00	100.00	1.00	-	-	15.39	2.88	~								
20 ~ 21	167.65	1.00	100.00	1.00	-	-	15.34	2.87	~								
21 ~ 22	167.65	1.00	100.00	1.00	-	-	15.34	2.87	~								
22 ~ 23	171.11	1.00	100.00	1.00	-	-	16.05	3.00	~								
23 ~ 24	171.11	1.00	100.00	1.00	-	-	16.05	3.00	~								
~									~								
~									~								
~									~

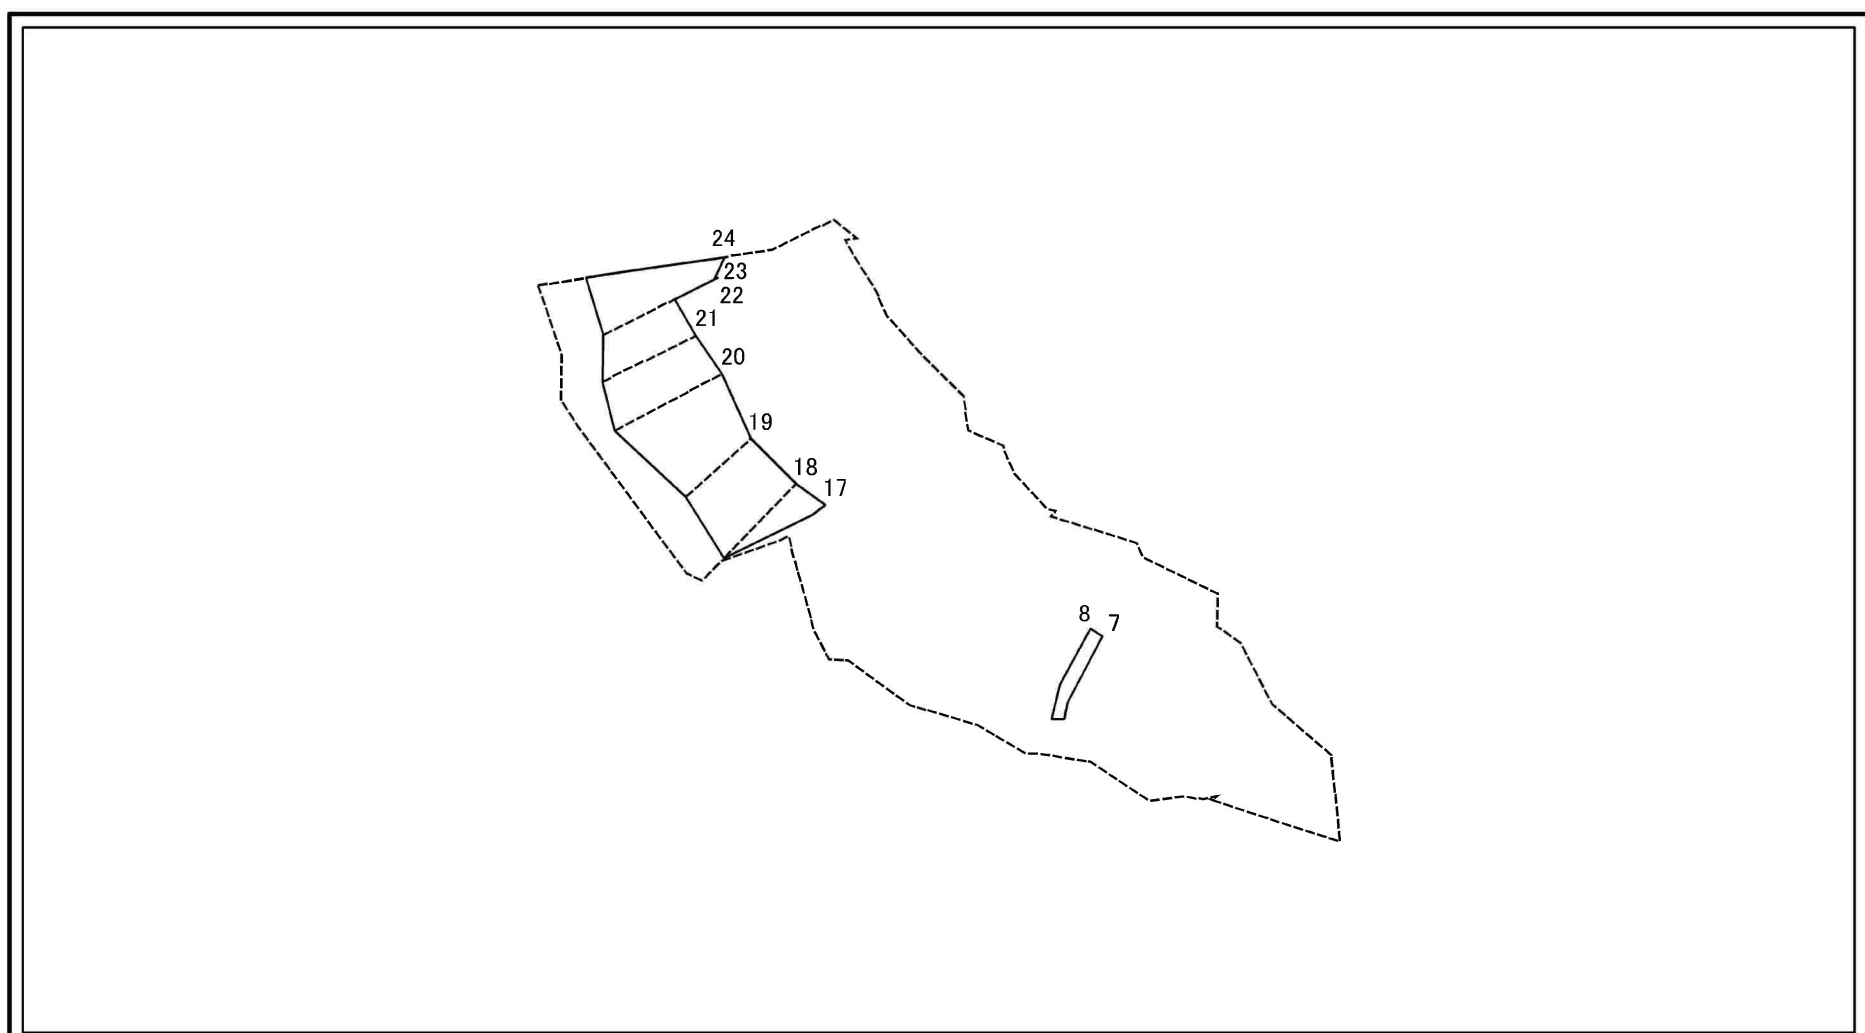
図中の数字は横断測線番号を示す

様式-2-3(急) 土砂災害特別警戒区域の区域区分図 (急傾斜地の崩壊に伴う土石等の堆積により建築物の地上部に作用すると想定される力)	土砂災害防止法施行令第二条の基準に該当する区域		N 縮尺 1:2,500	自然現象の種類	急傾斜地の崩壊	箇所番号	1356
	土砂災害防止法施行令第三条の基準に該当する区域			告示番号		箇所名	小杉(4)
	それ以外の区域			告示年月日		所在地	富山県氷見市小杉
