# 土砂災害警戒区域等の指定の公示に係る図書(その1)

様式-1(急)  
土砂災害警戒区域・土砂災害特別警戒区域  
位置図

下戸津宮(B)

富山県氷見市戸津宮

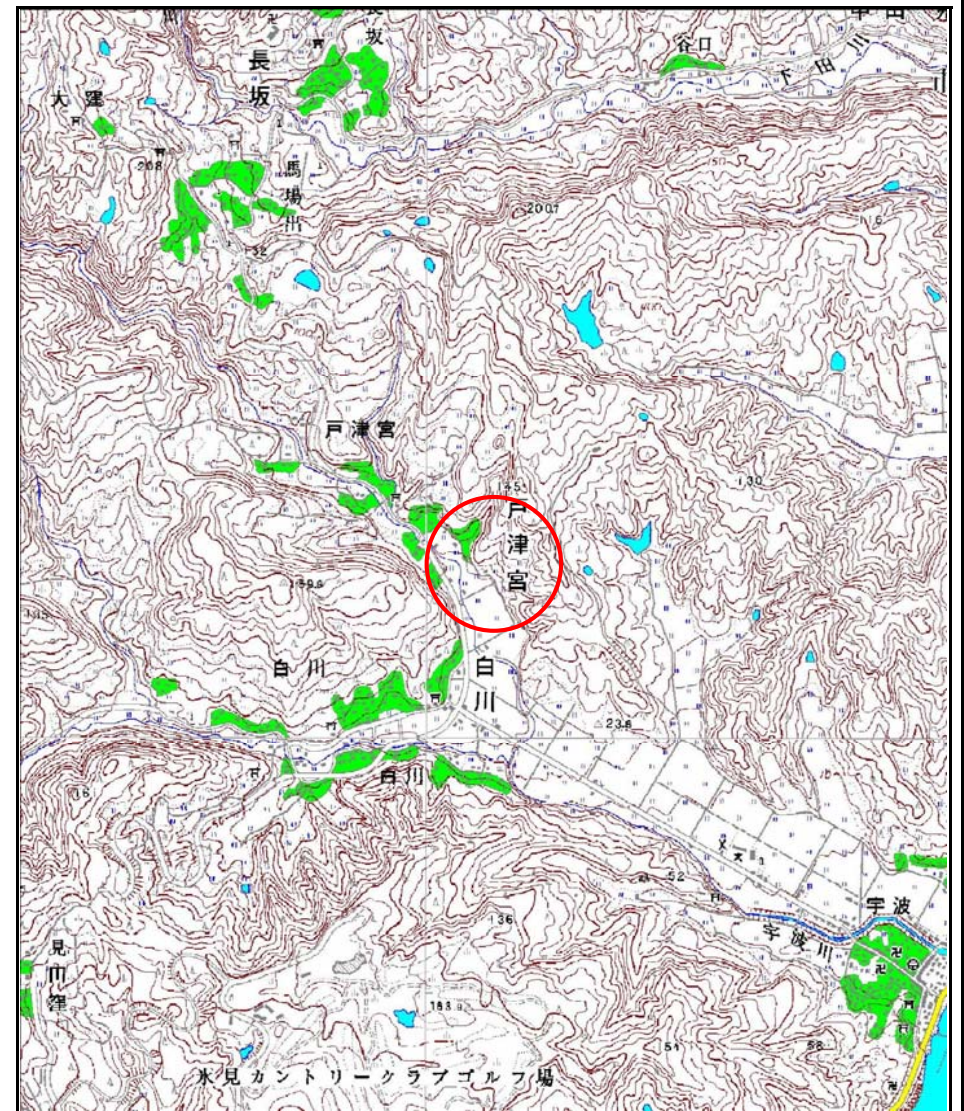
(1/25,000)

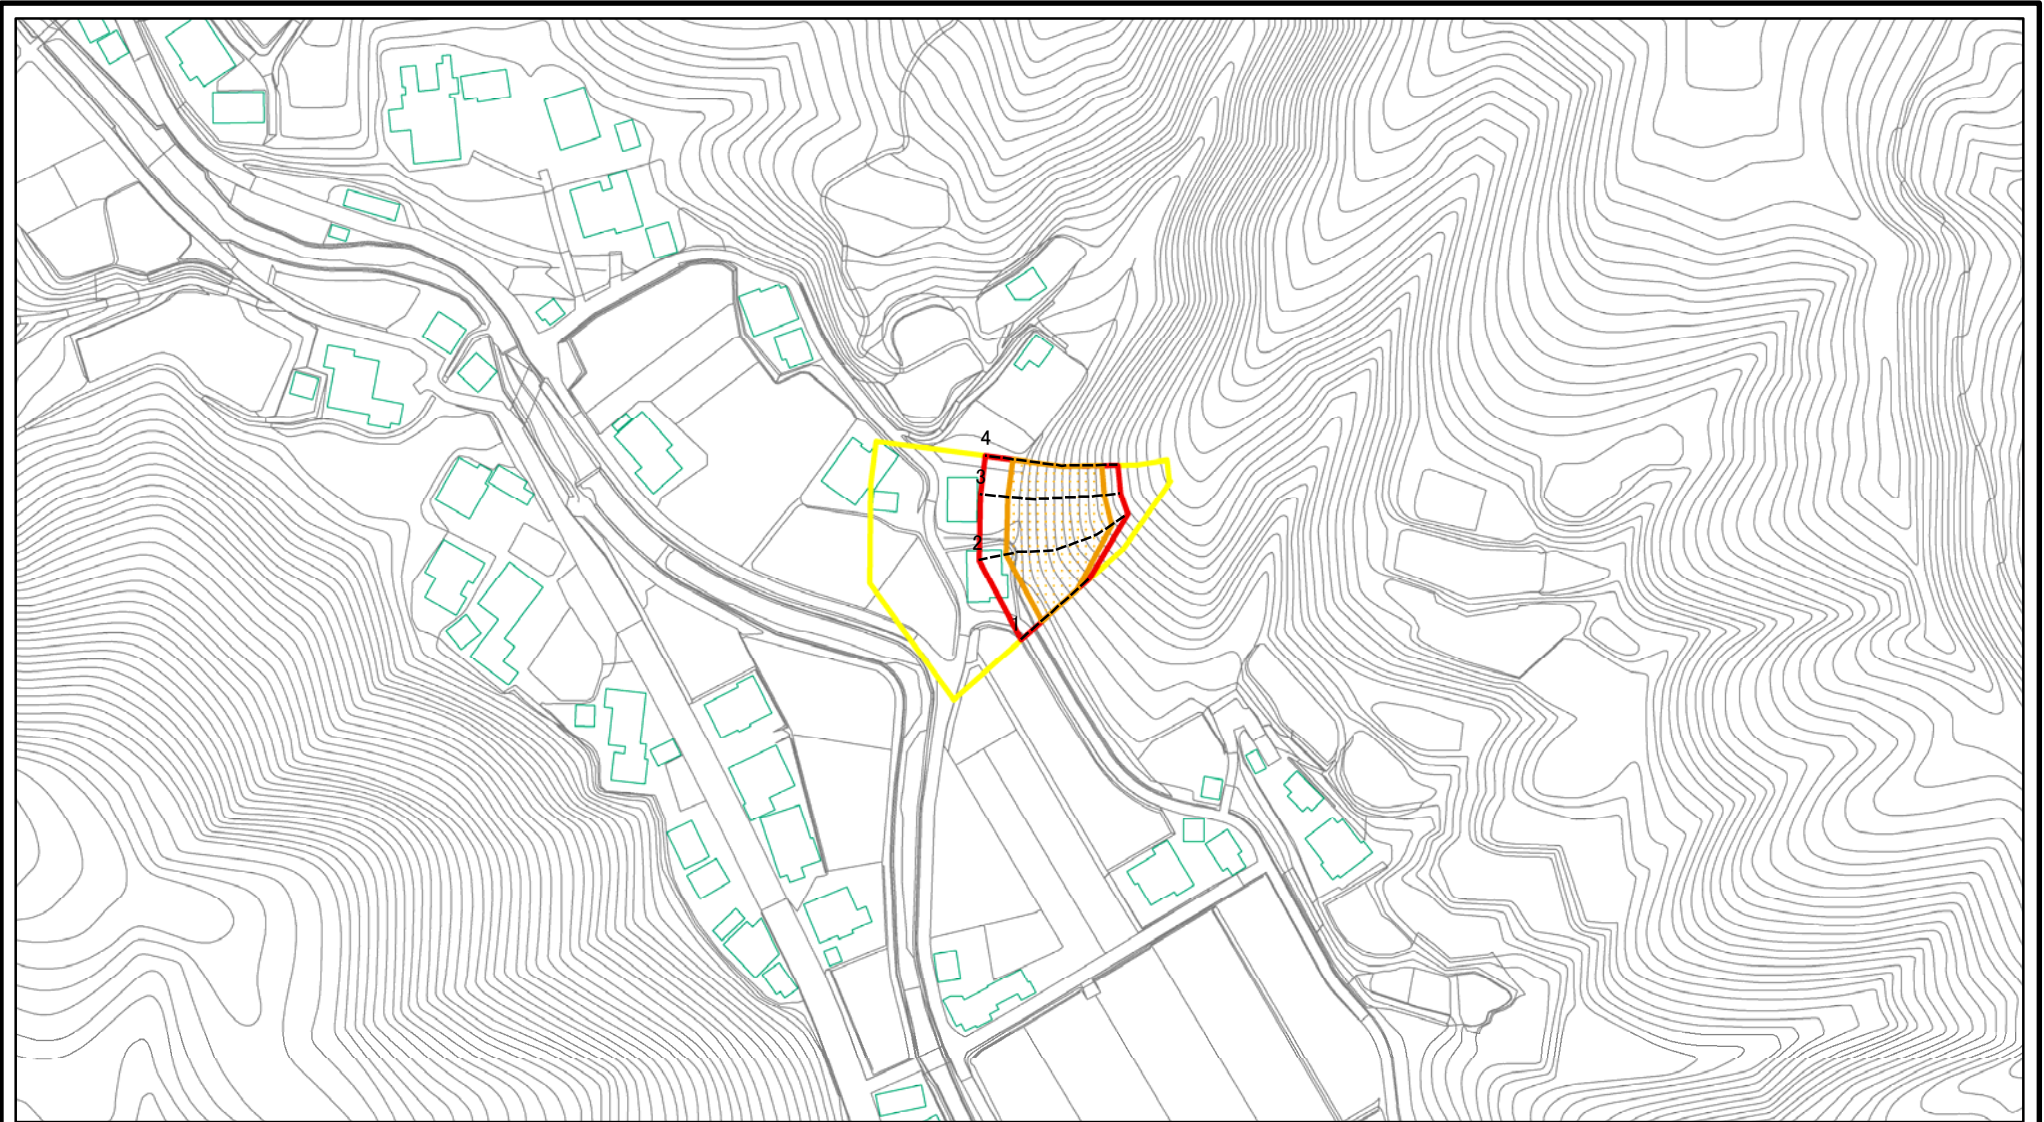
土砂災害警戒区域・土砂災害特別警戒区域  
区域図(その1)

図中の数字は横断測線番号を示す

土砂災害防止法施行令第二条の基準に該当する区域

土砂災害防止法  
施行令第三条の  
基準に該当する  
区域

土石等の(移動)高さが1m以下の場合、  
土石等の移動による力が100kN/mを超える区域  
土石等の堆積の高さが3mを超える区域  
それ以外の区域

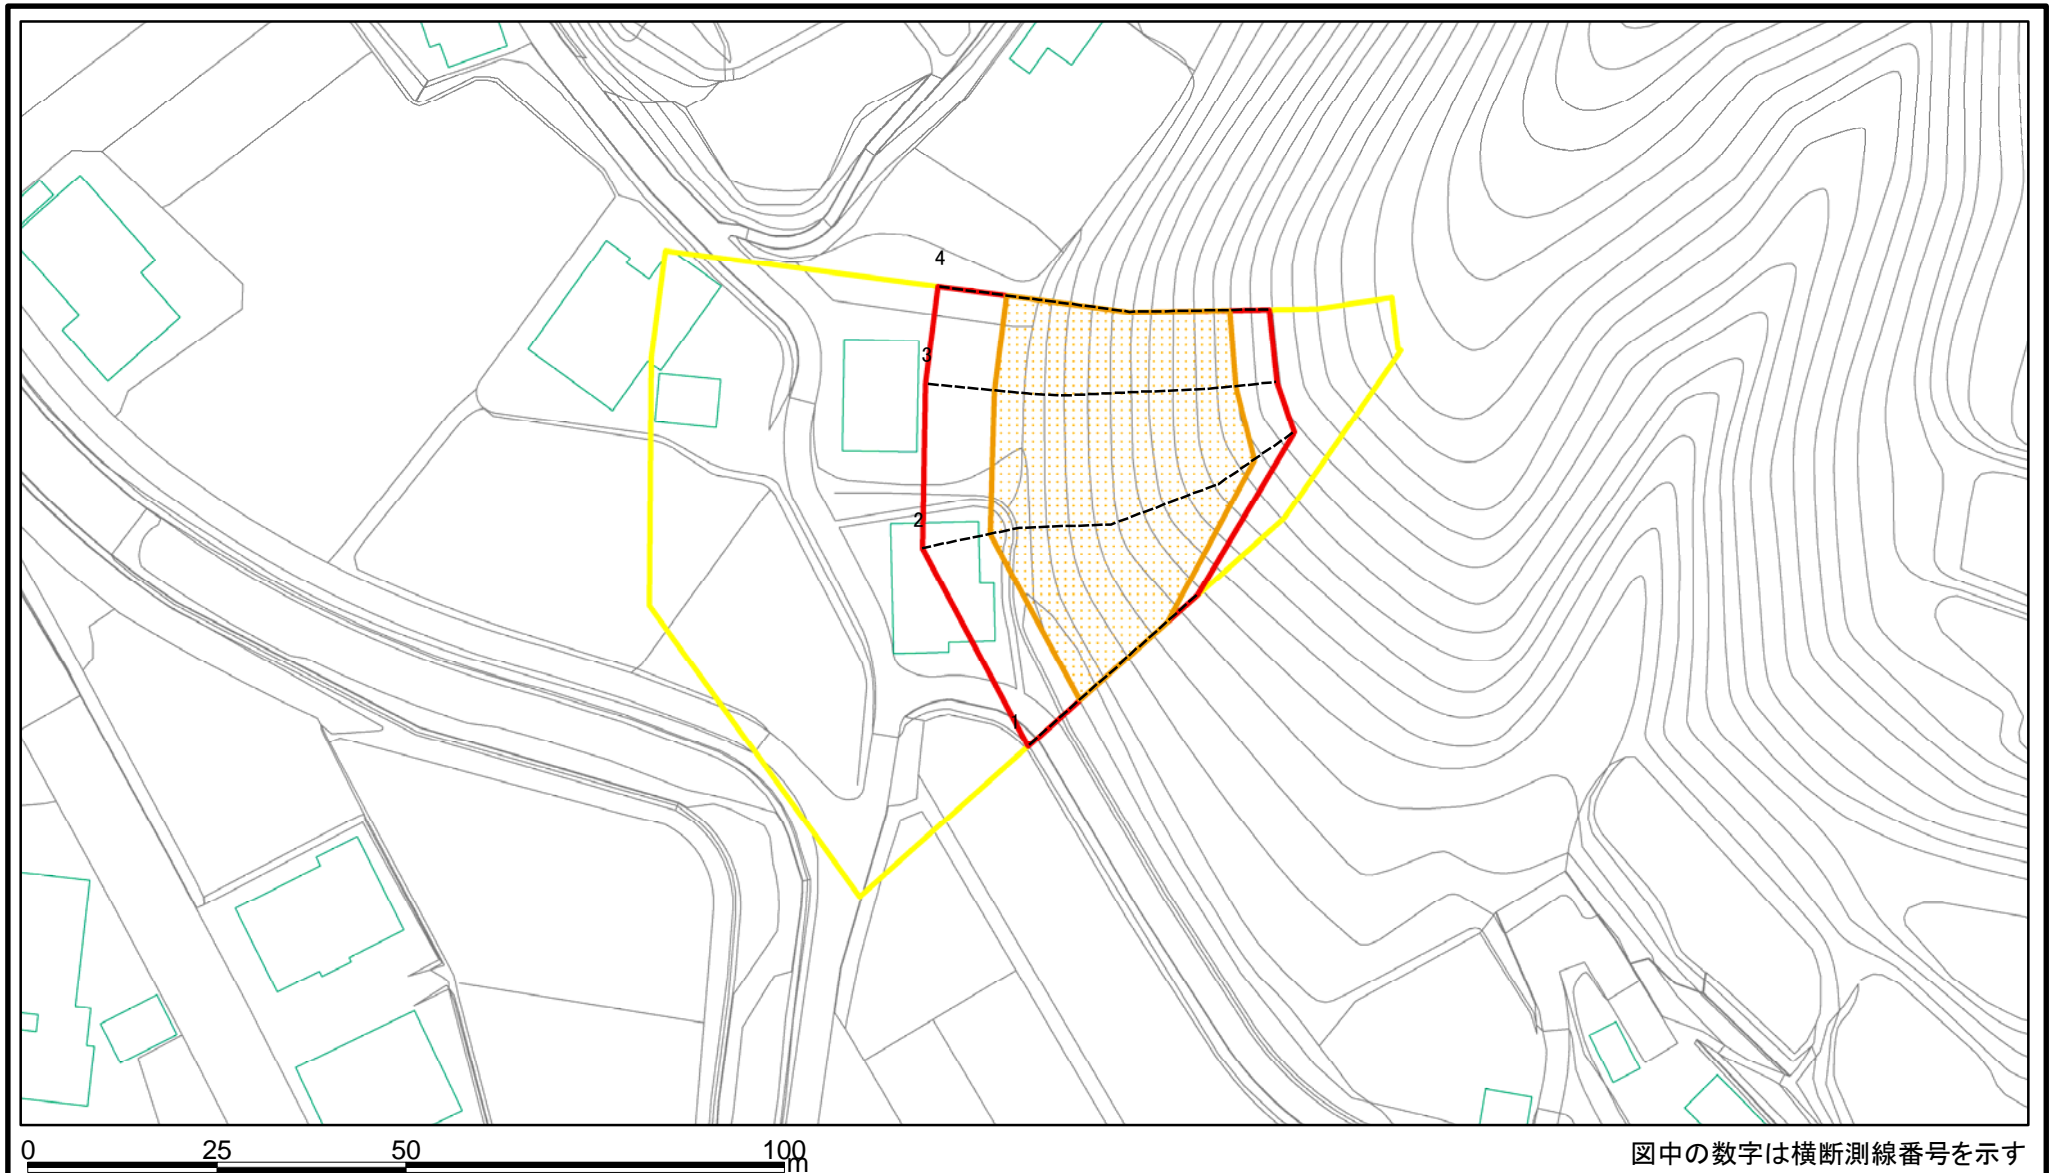
様式-2-1(急) 土砂災害警戒区域・土砂災害特別警戒区域 区域図(その2)	土砂災害防止法施行令第二条の基準に該当する区域		土 縮尺 1:1,000	自然現象の種類	急傾斜地の崩壊	箇所番号	1373
	土砂災害防止法施行令第三条の基準に該当する区域			告示番号		箇所名	下戸津宮(B)
	土砂等の(移動)高さが1m以下の場合、土砂等の移動による力が100kN/m <sup>2</sup> を超える区域			告示年月日		所在地	富山県水見市戸津宮
	土砂等の堆積の高さが3mを超える区域						
それ以外の区域

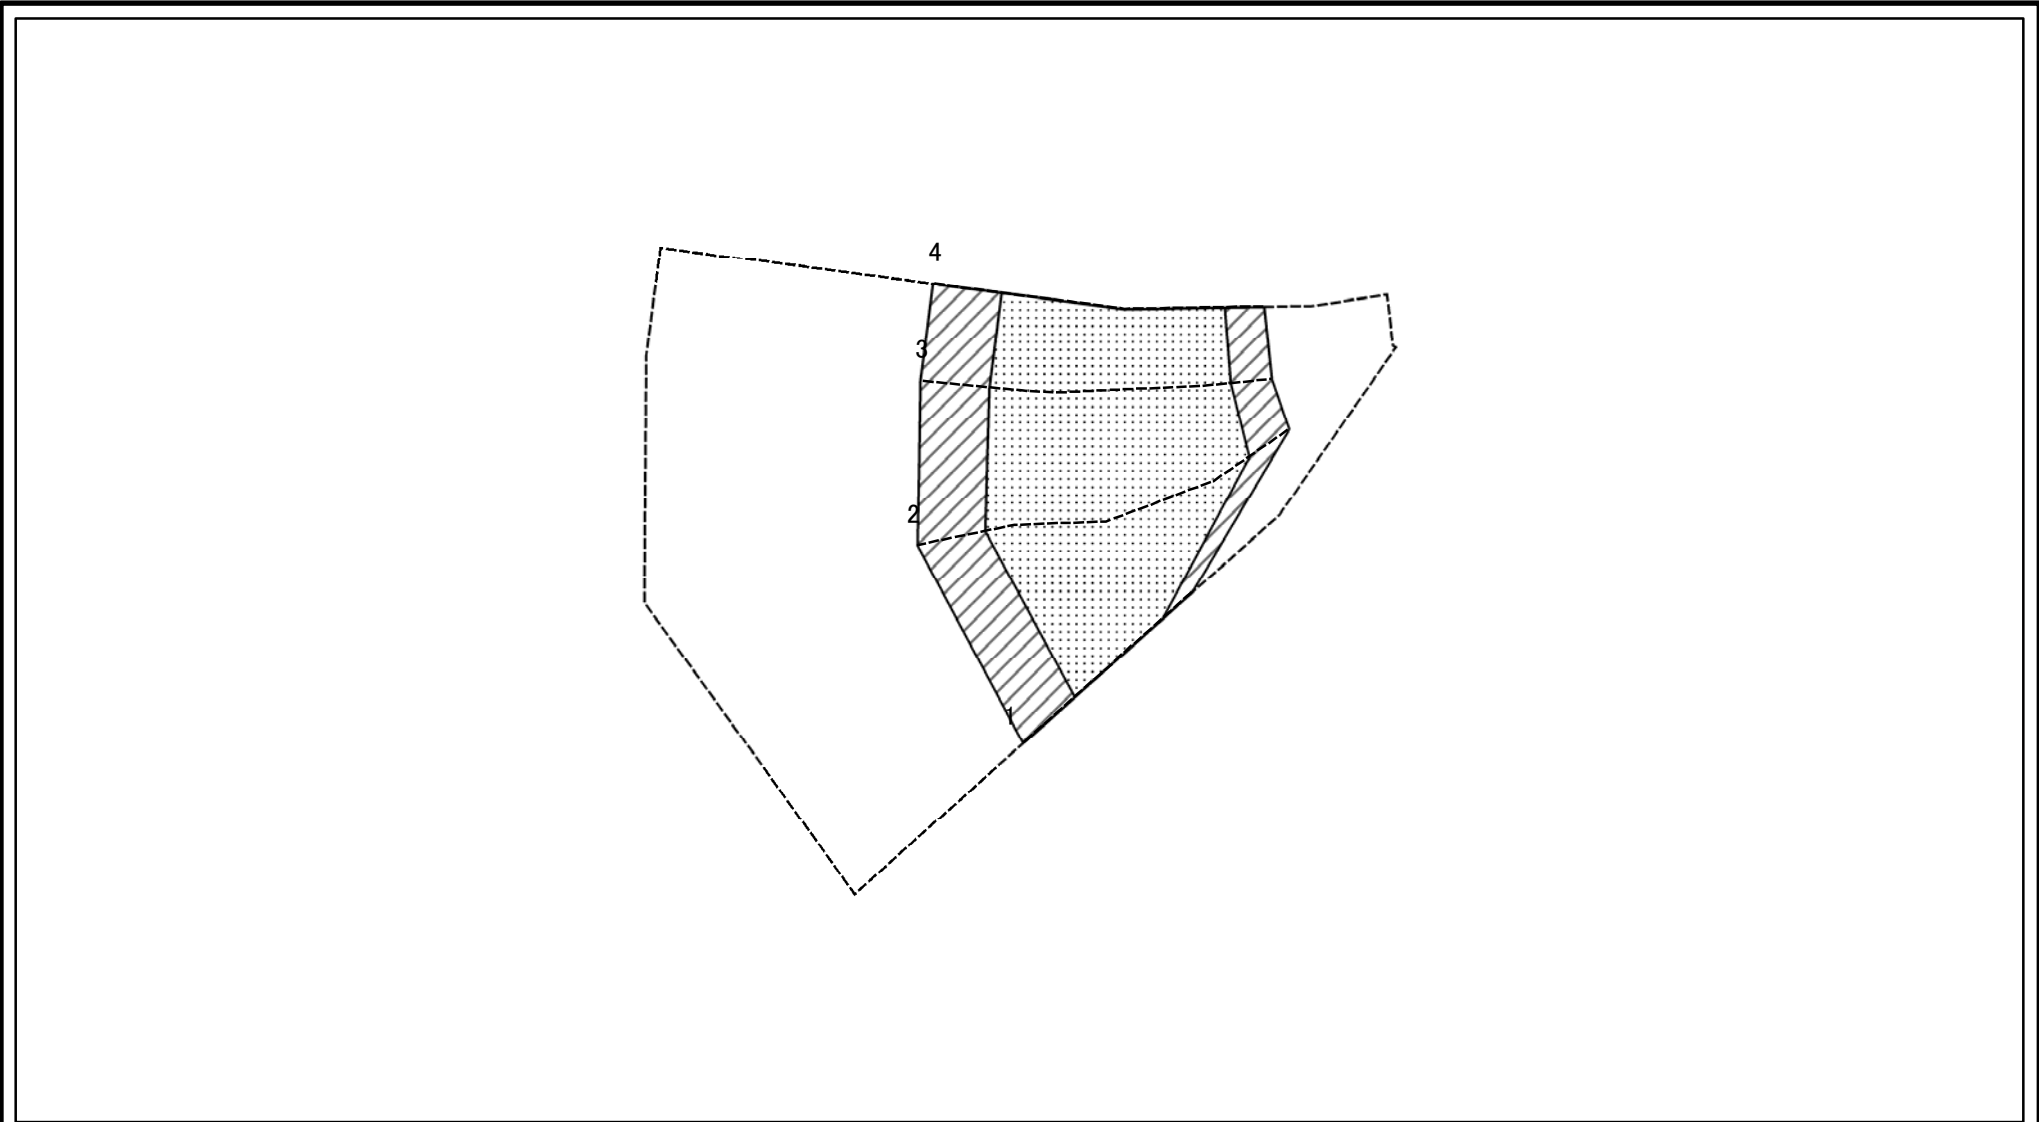
図中の数字は横断測線番号を示す

様式-2-2(急) 土砂災害特別警戒区域の区域区分図 (急傾斜地の崩壊に伴う土石等の移動により 建築物の地上部に作用すると想定される力)	土砂災害防止法施行令第二条の基準に該当する区域		土 縮尺 1:1,000	自然現象の種類	急傾斜地の崩壊	箇所番号	1373
	土砂災害防止法施行令第三条の基準に該当する区域			告示番号		箇所名	下戸津宮(B)
	それ以外の区域			告示年月日		所在地	富山県氷見市戸津宮

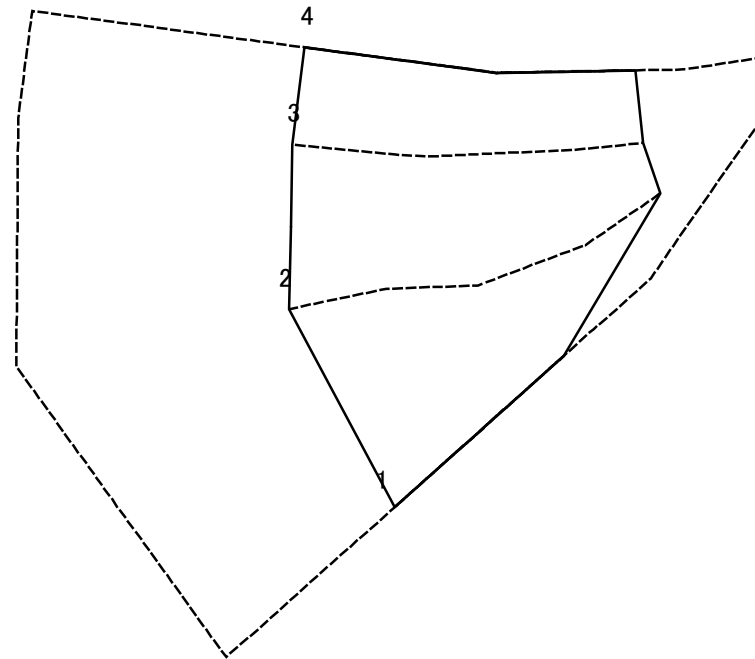
図中の数字は横断測線番号を示す

様式-2-3(急)  
土砂災害特別警戒区域の区域区分図  
(急傾斜地の崩壊に伴う土石等の堆積により  
建築物の地上部に作用すると想定される力)

土砂災害防止法施行令第二条の基準に該当する区域	
土砂災害防止法施行令第三条の基準に該当する区域	
それ以外の区域

横断測線の区間	土石等の移動により建築物の地上部に作用すると想定される力				土石等の堆積により建築物の地上部に作用すると想定される力			
	土石等の(移動)高さが1m以下の場合、土石等の移動による力が100kN/m <sup>2</sup> を超える区域		それ以外の区域		土石等の堆積の高さが3mを超える区域		それ以外の区域	
	力の大きさのうち最大のもの (kN/m <sup>2</sup> )	土石等の高さ (m)	力の大きさのうち最大のもの (kN/m <sup>2</sup> )	土石等の高さ (m)	力の大きさのうち最大のもの (kN/m <sup>2</sup> )	土石等の高さ (m)	力の大きさのうち最大のもの (kN/m <sup>2</sup> )	土石等の高さ (m)
1 ~ 2	157.16	1.00	100.00	1.00	-	-	15.70	2.93
2 ~ 3	164.41	1.00	100.00	1.00	-	-	15.86	2.96
3 ~ 4	165.50	1.00	100.00	1.00	-	-	16.05	3.00
~								
~								
~								
~								
~								
~								
~								
~								
~								
~								
~								
~								
~								
~								
~								
~								
~								
~								
~								
~								
~								
~								
~								
~								
~								
~								
~
