土砂災害警戒区域等の指定の公示に係る図書(その1)

様式-1(急)
土砂災害警戒区域・土砂災害特別警戒区域 位置図

自然現象の種類	急傾斜地の崩壊
箇所番号	1690
箇所名	寺中(10)
所在地	富山県氷見市 仏生寺, 惣領

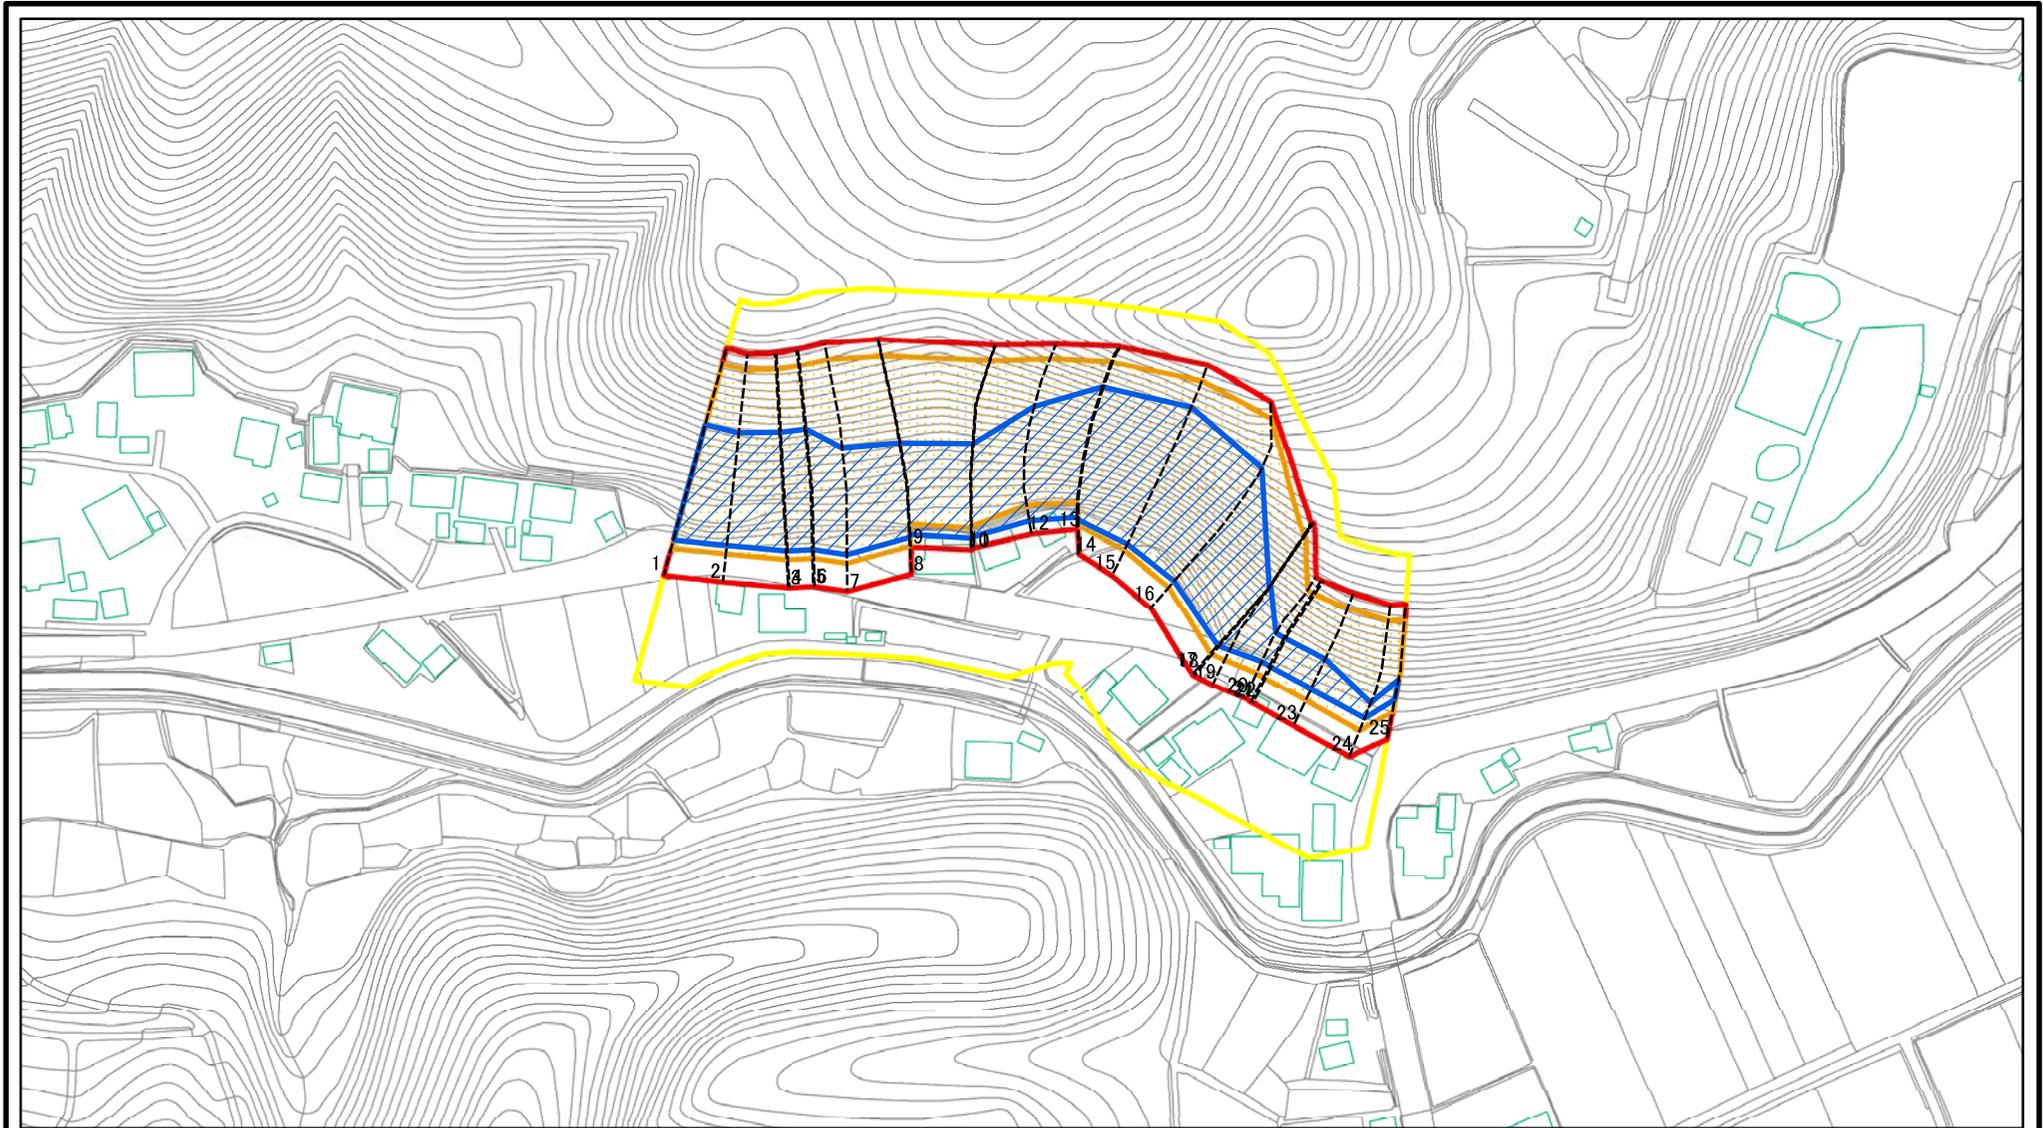
様式-2(急) 土砂災害警戒区域・土砂災害特別警戒区域 区域図(その1)	土砂災害防止法施行令第二条の基準に該当する区域		N 縮尺 1:2,500	自然現象の種類	急傾斜地の崩壊	箇所番号	1690
	土砂災害防止法施行令第三条の基準に該当する区域			告示番号		箇所名	大覚口(1)
	それ以外の区域			告示年月日		所在地	富山県水見市仏生寺

図中の数字は横断測線番号を示す

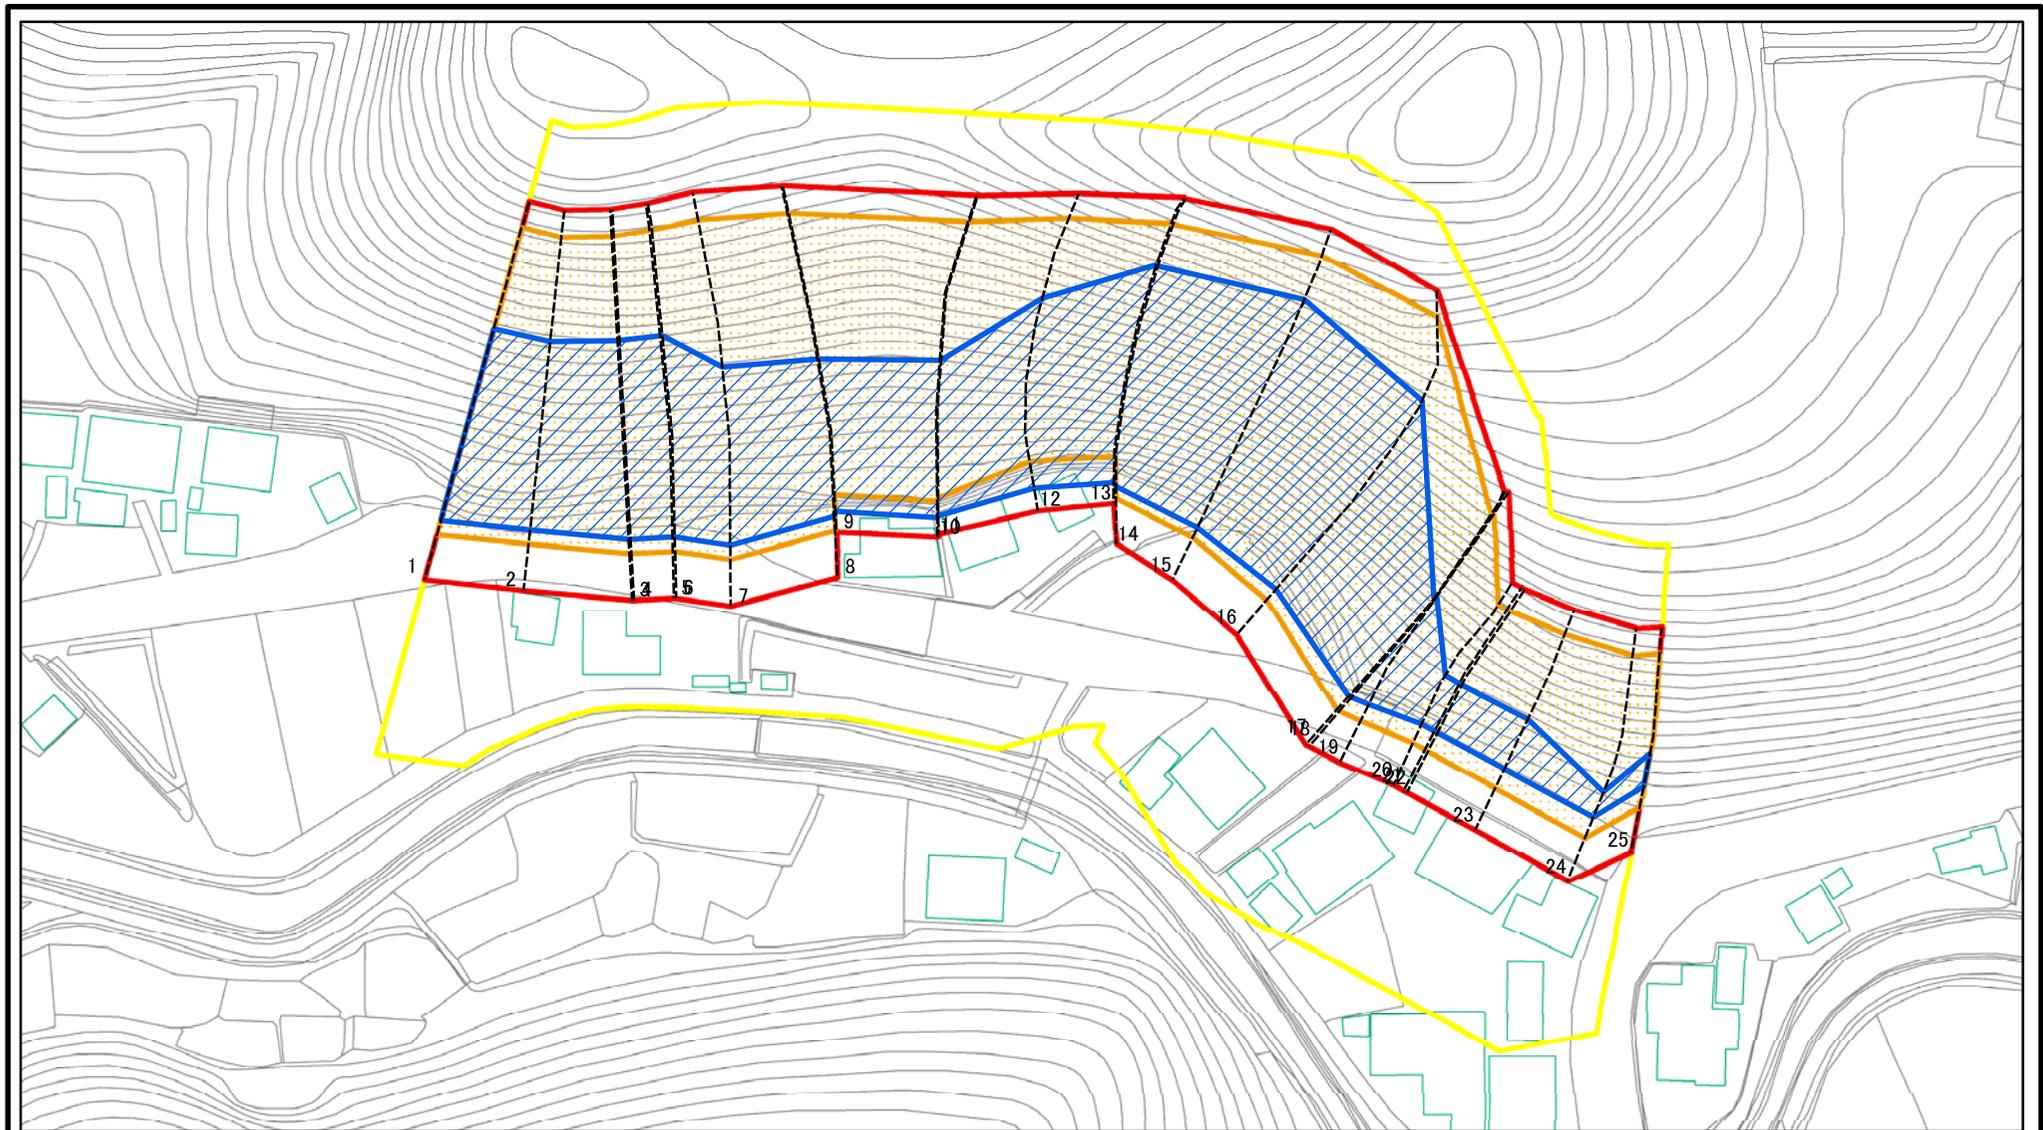
土砂災害警戒区域・土砂災害特別警戒区域
区域図(その2)

図中の数字は横断測線番号を示す

土砂災害防止法施行令第二条の基準に該当する区域	
土砂災害防止法施行令第三条の基準に該当する区域	
それ以外の区域

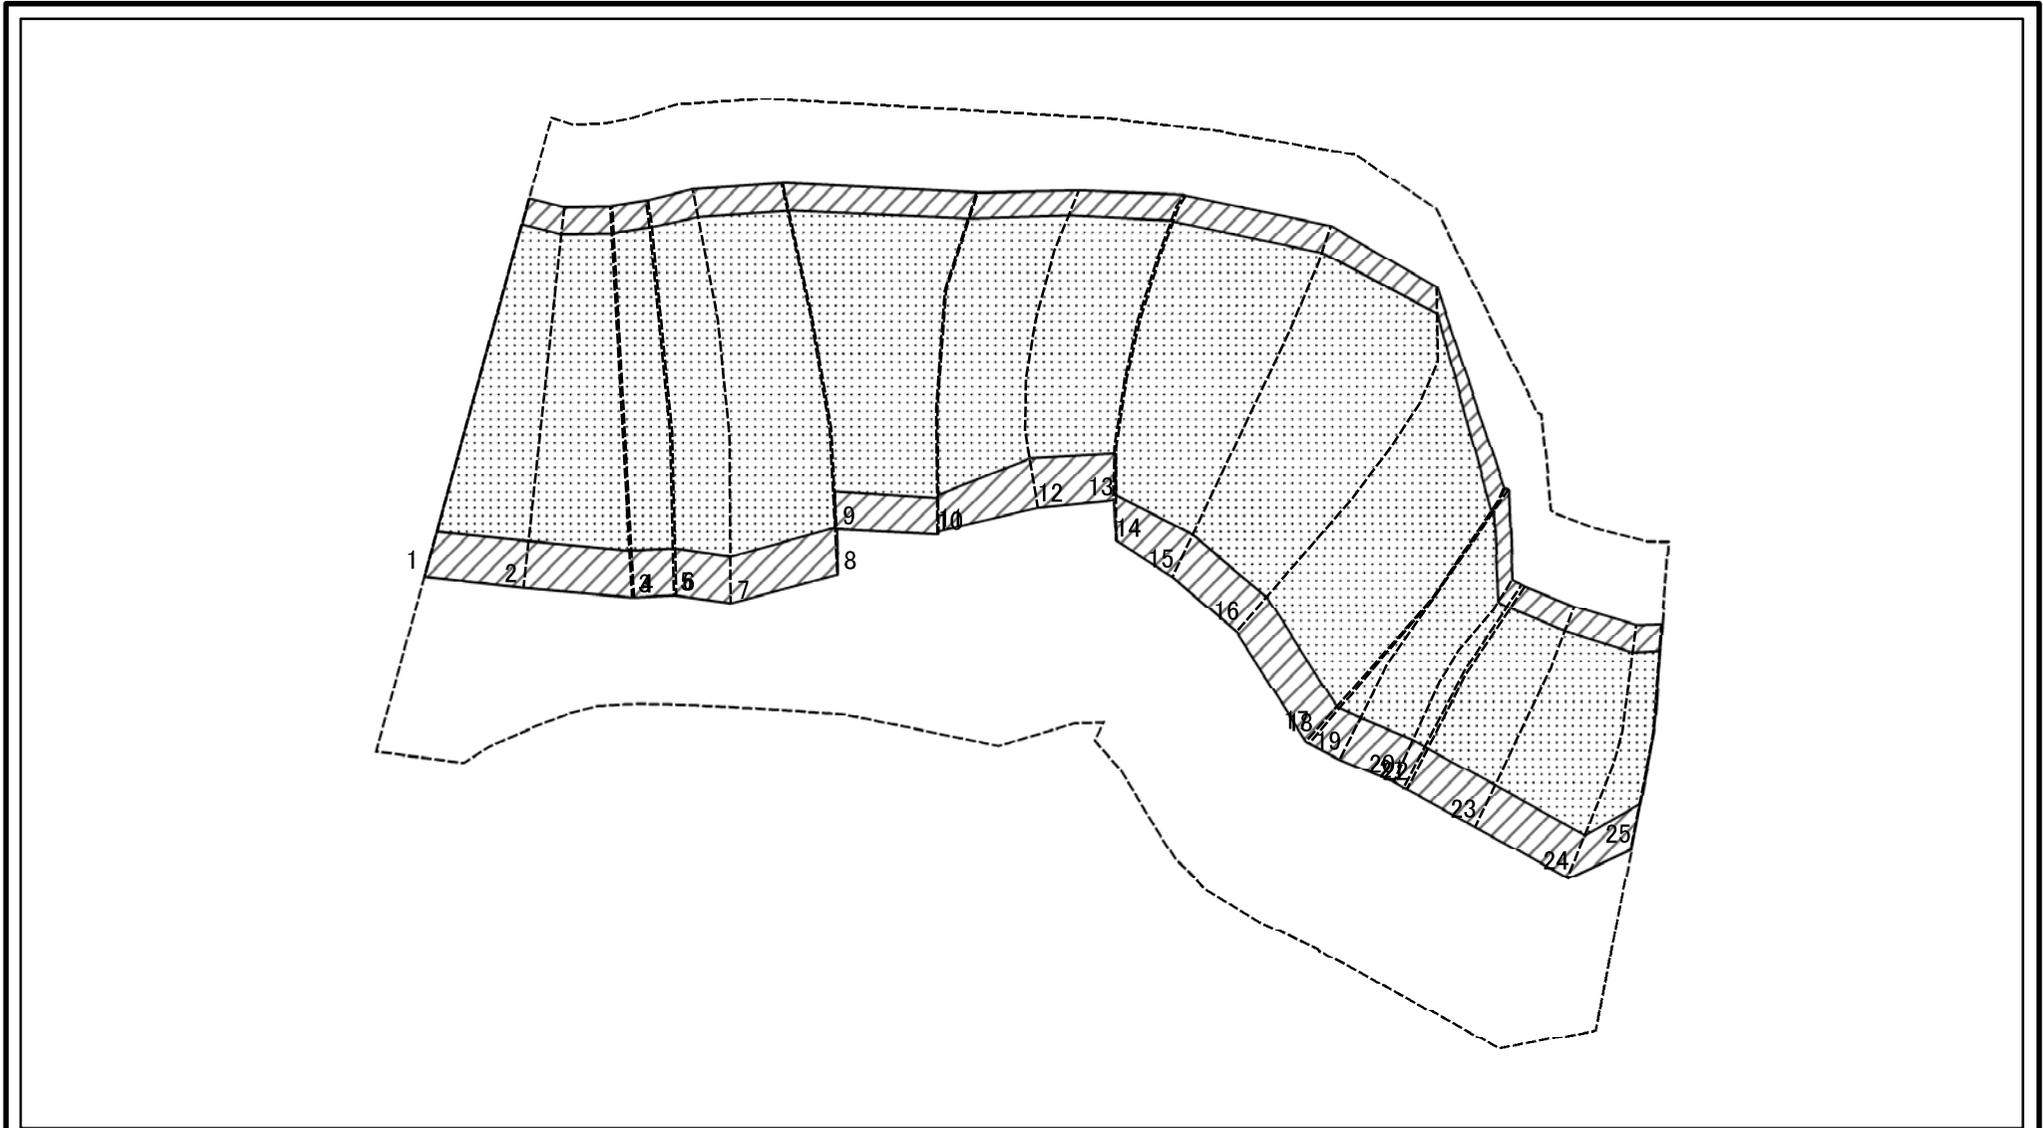
様式-2-2(急)
土砂災害特別警戒区域の区域区分図
(急傾斜地の崩壊に伴う土石等の移動により
建築物の地上部に作用すると想定される力)

図中の数字は横断測線番号を示す

土砂災害防止法施行令第二条の基準に該当する区域	
土砂災害防止法施行令第三条の基準に該当する区域	
それ以外の区域

横断測線の区間	土石等の移動により建築物の地上部に作用すると想定される力				土石等の堆積により建築物の地上部に作用すると想定される力				横断測線の区間	土石等の移動により建築物の地上部に作用すると想定される力				土石等の堆積により建築物の地上部に作用すると想定される力			
	土石等の(移動)高さが1m以下の場合、土石等の移動による力が100kN/m ² を超える区域		それ以外の区域		土石等の堆積の高さが3mを超える区域		それ以外の区域			土石等の(移動)高さが1m以下の場合、土石等の移動による力が100kN/m ² を超える区域		それ以外の区域		土石等の堆積の高さが3mを超える区域		それ以外の区域	
	力の大きさのうち最大のもの(kN/m ²)	土石等の高さ(m)	力の大きさのうち最大のもの(kN/m ²)	土石等の高さ(m)	力の大きさのうち最大のもの(kN/m ²)	土石等の高さ(m)	力の大きさのうち最大のもの(kN/m ²)	土石等の高さ(m)		力の大きさのうち最大のもの(kN/m ²)	土石等の高さ(m)	力の大きさのうち最大のもの(kN/m ²)	土石等の高さ(m)	力の大きさのうち最大のもの(kN/m ²)	土石等の高さ(m)	力の大きさのうち最大のもの(kN/m ²)	土石等の高さ(m)
1 ~ 2	176.3	1.0	100.0	1.0	21.6	4.0	16.1	3.0	~								
2 ~ 3	176.5	1.0	100.0	1.0	21.6	4.0	16.1	3.0	~								
3 ~ 4	176.5	1.0	100.0	1.0	21.6	4.0	16.1	3.0	~								
4 ~ 5	176.5	1.0	100.0	1.0	21.6	4.0	16.1	3.0	~								
5 ~ 6	176.1	1.0	100.0	1.0	21.5	4.0	16.1	3.0	~								
6 ~ 7	176.0	1.0	100.0	1.0	21.5	4.0	16.1	3.0	~								
7 ~ 8	172.7	1.0	100.0	1.0	20.9	3.9	16.1	3.0	~

8 ~ 9	172.6	1.0	100.0	1.0	20.9	3.9	16.1	3.0	~								
9 ~ 10	174.7	1.0	100.0	1.0	19.3	3.6	16.1	3.0	~								
10 ~ 11	174.8	1.0	100.0	1.0	19.3	3.6	16.1	3.0	~								
11 ~ 12	178.5	1.0	100.0	1.0	23.2	4.3	16.1	3.0	~								
12 ~ 13	178.5	1.0	100.0	1.0	24.5	4.6	16.1	3.0	~								
13 ~ 14	174.4	1.0	100.0	1.0	24.5	4.6	16.1	3.0	~								
14 ~ 15	176.5	1.0	100.0	1.0	24.5	4.6	16.1	3.0	~								
15 ~ 16	179.9	1.0	100.0	1.0	24.2	4.5	16.1	3.0	~								
16 ~ 17	179.9	1.0	100.0	1.0	23.0	4.3	16.1	3.0	~								
17 ~ 18	175.4	1.0	100.0	1.0	19.7	3.7	16.1	3.0	~								
18 ~ 19	175.6	1.0	100.0	1.0	19.8	3.7	16.1	3.0	~								
19 ~ 20	175.6	1.0	100.0	1.0	19.8	3.7	16.1	3.0	~								
20 ~ 21	170.2	1.0	100.0	1.0	17.9	3.4	16.1	3.0	~								
21 ~ 22	170.2	1.0	100.0	1.0	17.9	3.4	16.1	3.0	~								
22 ~ 23	170.6	1.0	100.0	1.0	17.9	3.4	16.1	3.0	~								
23 ~ 24	170.6	1.0	100.0	1.0	17.6	3.3	16.1	3.0	~								
24 ~ 25	169.2	1.0	100.0	1.0	17.2	3.2	16.1	3.0	~

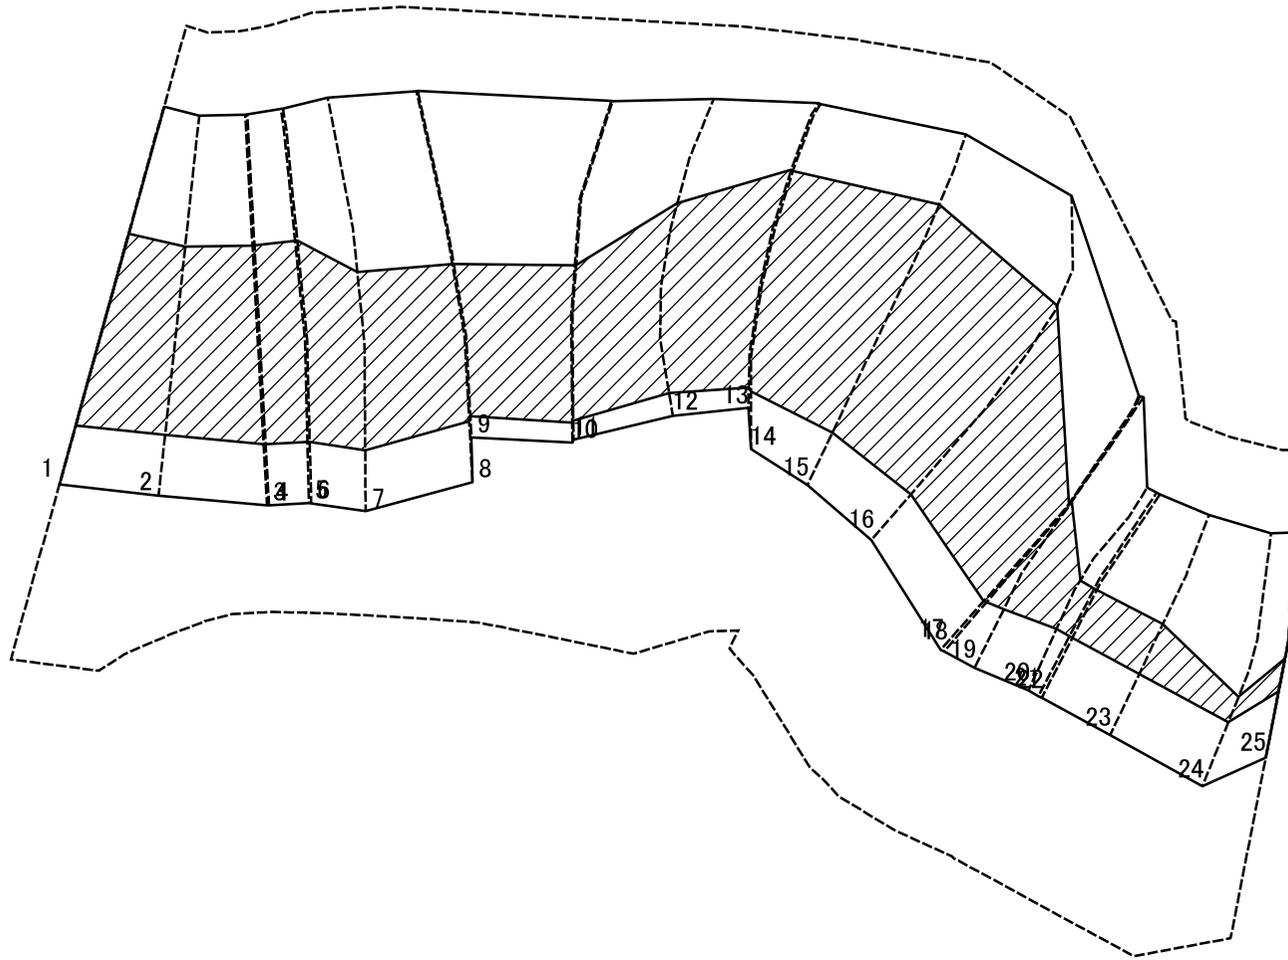
様式-2-3(急)
土砂災害特別警戒区域の区域区分図
(急傾斜地の崩壊に伴う土石等の堆積により
建築物の地上部に作用すると想定される力)

図中の数字は横断測線番号を示す

土砂災害防止法施行令第二条の基準に該当する区域	
土砂災害防止法施行令第三条の基準に該当する区域	
それ以外の区域
