土砂災害警戒区域等の指定の公示に係る図書(その1)

様式 - 1(急) 土砂災害警戒区域・土砂災害特別警戒区域 位置図	自然現象の種類	急傾斜地の崩壊
	箇所番号	1804
	箇所名	上中(6)
	所在地	富山県氷見市仏生寺

様式-2(急) 土砂災害警戒区域・土砂災害特別警戒区域 区域図(その1)	土砂災害防止法施行令第二条の基準に該当する区域		N 縮尺 1:2,500	自然現象の種類	急傾斜地の崩壊	箇所番号	1804
	土砂災害防止法施行令第三条の基準に該当する区域			告示番号		箇所名	上中(6)
	土石等の(移動)高さが1m以下の場合、土石等の移動による力が100kN/mを超える区域		告示年月日		所在地	富山県氷見市仏生寺	
	土石等の堆積の高さが3mを超える区域						
	それ以外の区域

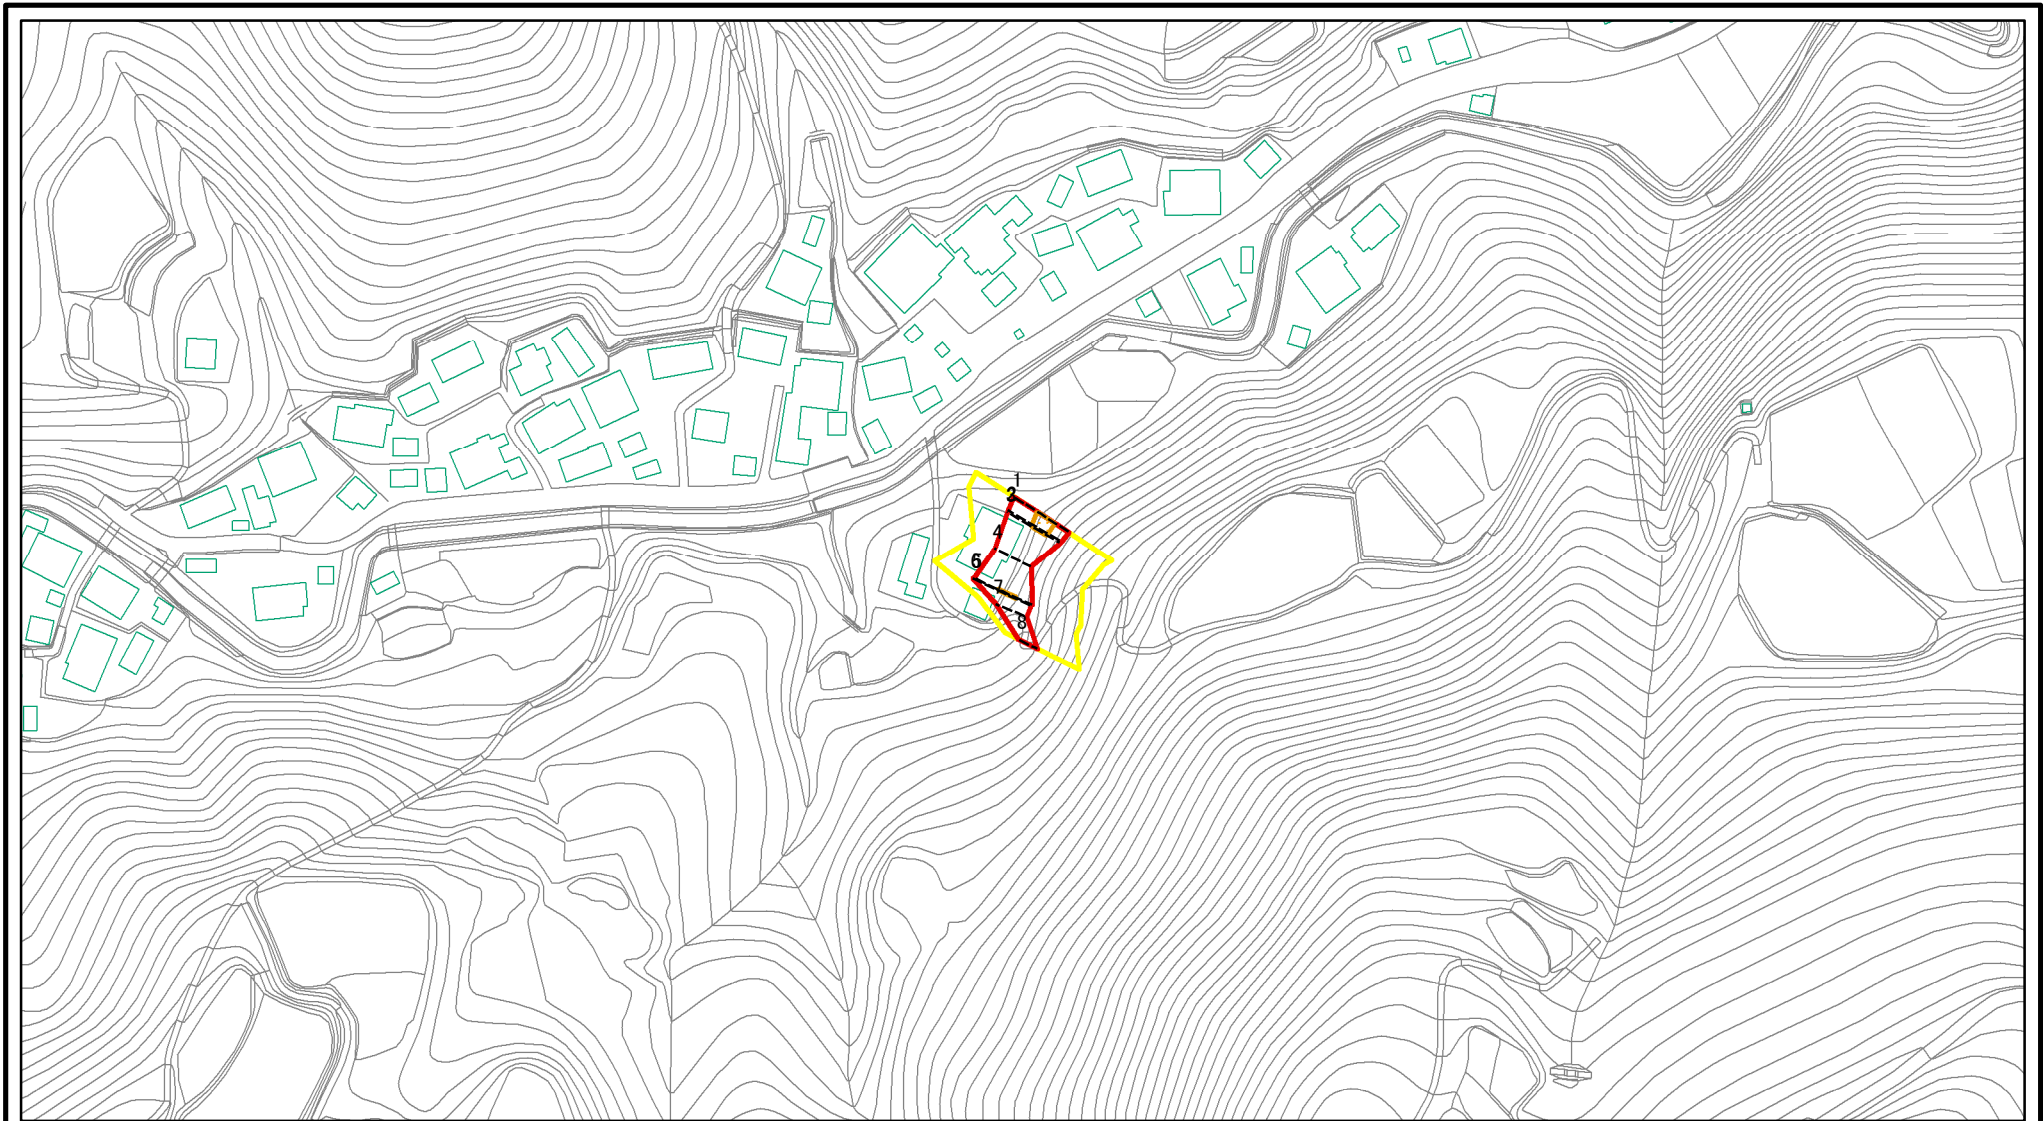
図中の数字は横断測線番号を示す

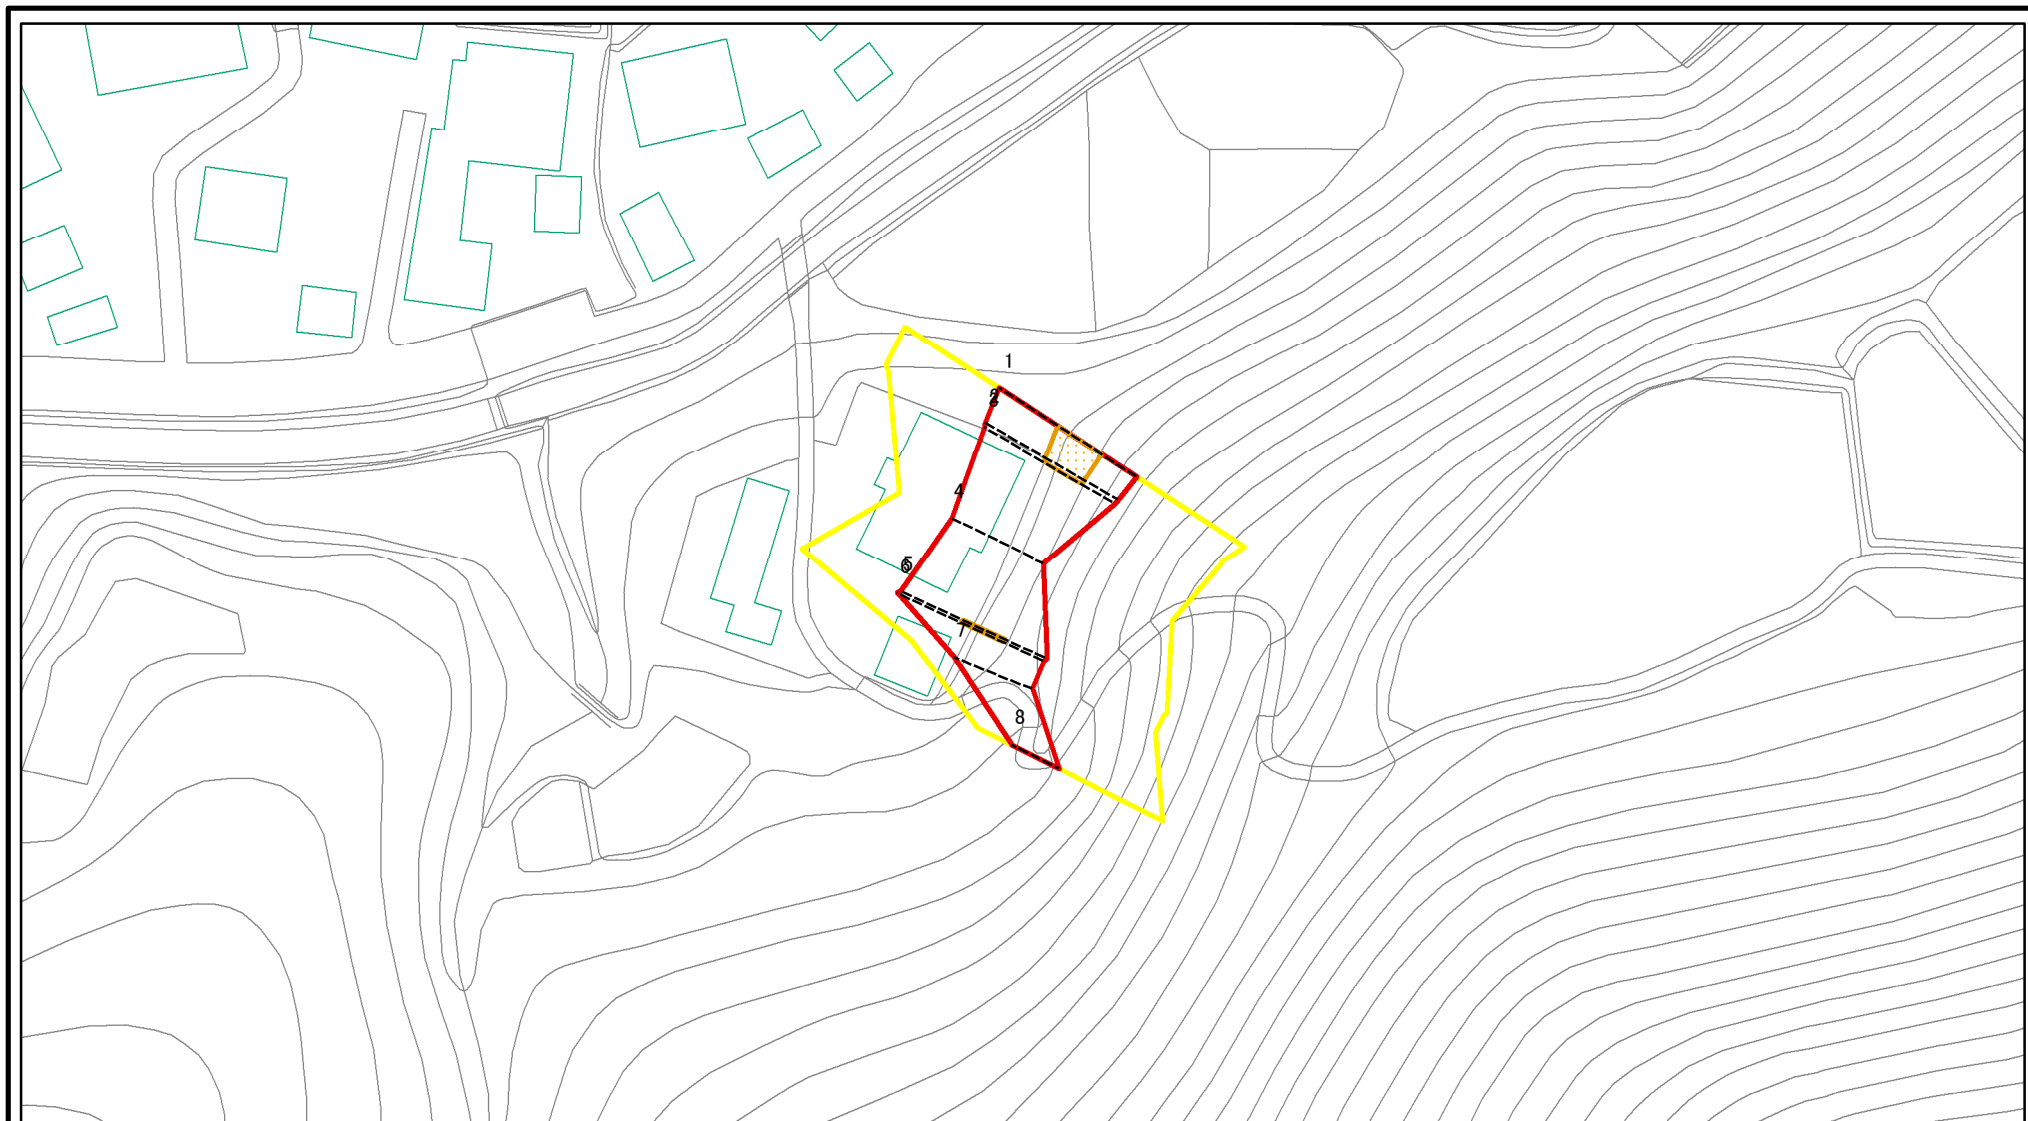
図中の数字は横断測線番号を示す

様式-2-1(急) 土砂災害警戒区域・土砂災害特別警戒区域 区域図(その2)	土砂災害防止法施行令第二条の基準に該当する区域		N 縮尺 1:1,000	自然現象の種類	急傾斜地の崩壊	箇所番号	1804
	土砂災害防止法施行令第三条の基準に該当する区域			告示番号		箇所名	上中(6)
	土砂等の(移動)高さが1m以下の場合、土砂等の移動による力が100kN/mを超える区域		告示年月日		所在地	富山県水見市仏生寺	
	土砂等の堆積の高さが3mを超える区域						
	それ以外の区域

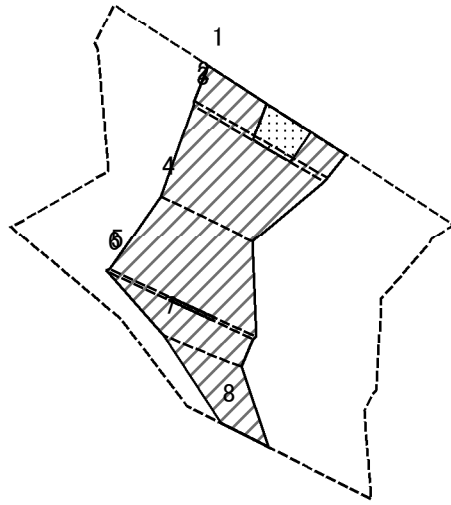
図中の数字は横断測線番号を示す

様式-2-2(急)
土砂災害特別警戒区域の区域区分図
(急傾斜地の崩壊に伴う土石等の移動により
建築物の地上部に作用すると想定される力)

土砂災害防止法施行令第二条の基準に該当する区域	
土砂災害防止法施行令第三条の基準に該当する区域	
それ以外の区域

横断測線の区間	土石等の移動により建築物の地上部に作用すると想定される力				土石等の堆積により建築物の地上部に作用すると想定される力				横断測線の区間	土石等の移動により建築物の地上部に作用すると想定される力				土石等の堆積により建築物の地上部に作用すると想定される力			
	土石等の(移動)高さが1m以下の場合、土石等の移動による力が100kN/m ² を超える区域		それ以外の区域		土石等の堆積の高さが3mを超える区域		それ以外の区域			土石等の(移動)高さが1m以下の場合、土石等の移動による力が100kN/m ² を超える区域		それ以外の区域		土石等の堆積の高さが3mを超える区域		それ以外の区域	
	力の大きさのうち最大のもの (kN/m ²)	土石等の高さ (m)	力の大きさのうち最大のもの (kN/m ²)	土石等の高さ (m)	力の大きさのうち最大のもの (kN/m ²)	土石等の高さ (m)	力の大きさのうち最大のもの (kN/m ²)	土石等の高さ (m)		力の大きさのうち最大のもの (kN/m ²)	土石等の高さ (m)	力の大きさのうち最大のもの (kN/m ²)	土石等の高さ (m)	力の大きさのうち最大のもの (kN/m ²)	土石等の高さ (m)	力の大きさのうち最大のもの (kN/m ²)	土石等の高さ (m)
1 ~ 2	122.36	1.00	100.00	1.00	-	-	11.85	2.26	~								
2 ~ 3	121.66	1.00	100.00	1.00	-	-	11.85	2.26	~								
3 ~ 4	-	-	100.00	1.00	-	-	11.81	2.25	~								
4 ~ 5	-	-	100.00	1.00	-	-	10.82	2.06	~								
5 ~ 6	119.06	1.00	100.00	1.00	-	-	10.82	2.06	~								
6 ~ 7	-	-	100.00	1.00	-	-	10.82	2.06	~								
7 ~ 8	-	-	85.84	1.00	-	-	10.14	1.93	~

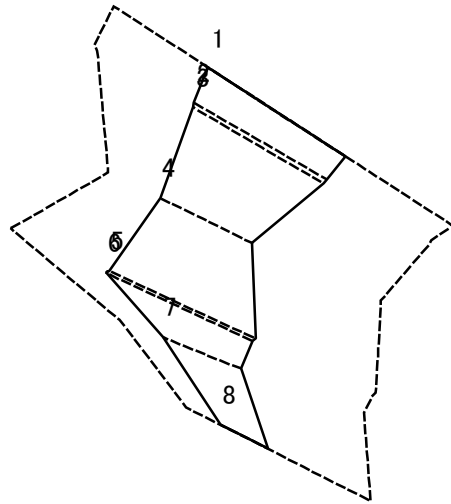
図中の数字は横断測線番号を示す

様式-2-3(急) 土砂災害特別警戒区域の区域区分図 (急傾斜地の崩壊に伴う土石等の堆積により 建築物の地上部に作用すると想定される力)	土砂災害防止法施行令第二条の基準に該当する区域		N 縮尺 1:1,000	自然現象の種類	急傾斜地の崩壊	箇所番号	1804
	土砂災害防止法施行令第三条の基準に該当する区域			告示番号		箇所名	上中(6)
	それ以外の区域			告示年月日		所在地	富山県氷見市仏生寺
