土砂災害警戒区域等の指定の公示に係る図書(その1)

自然現象の種類	急傾斜地の崩壊
箇所番号	1817
箇所名	上原(1)
所在地	富山県氷見市仏生寺

土砂災害警戒区域・土砂災害特別警戒区域
区域図(その1)

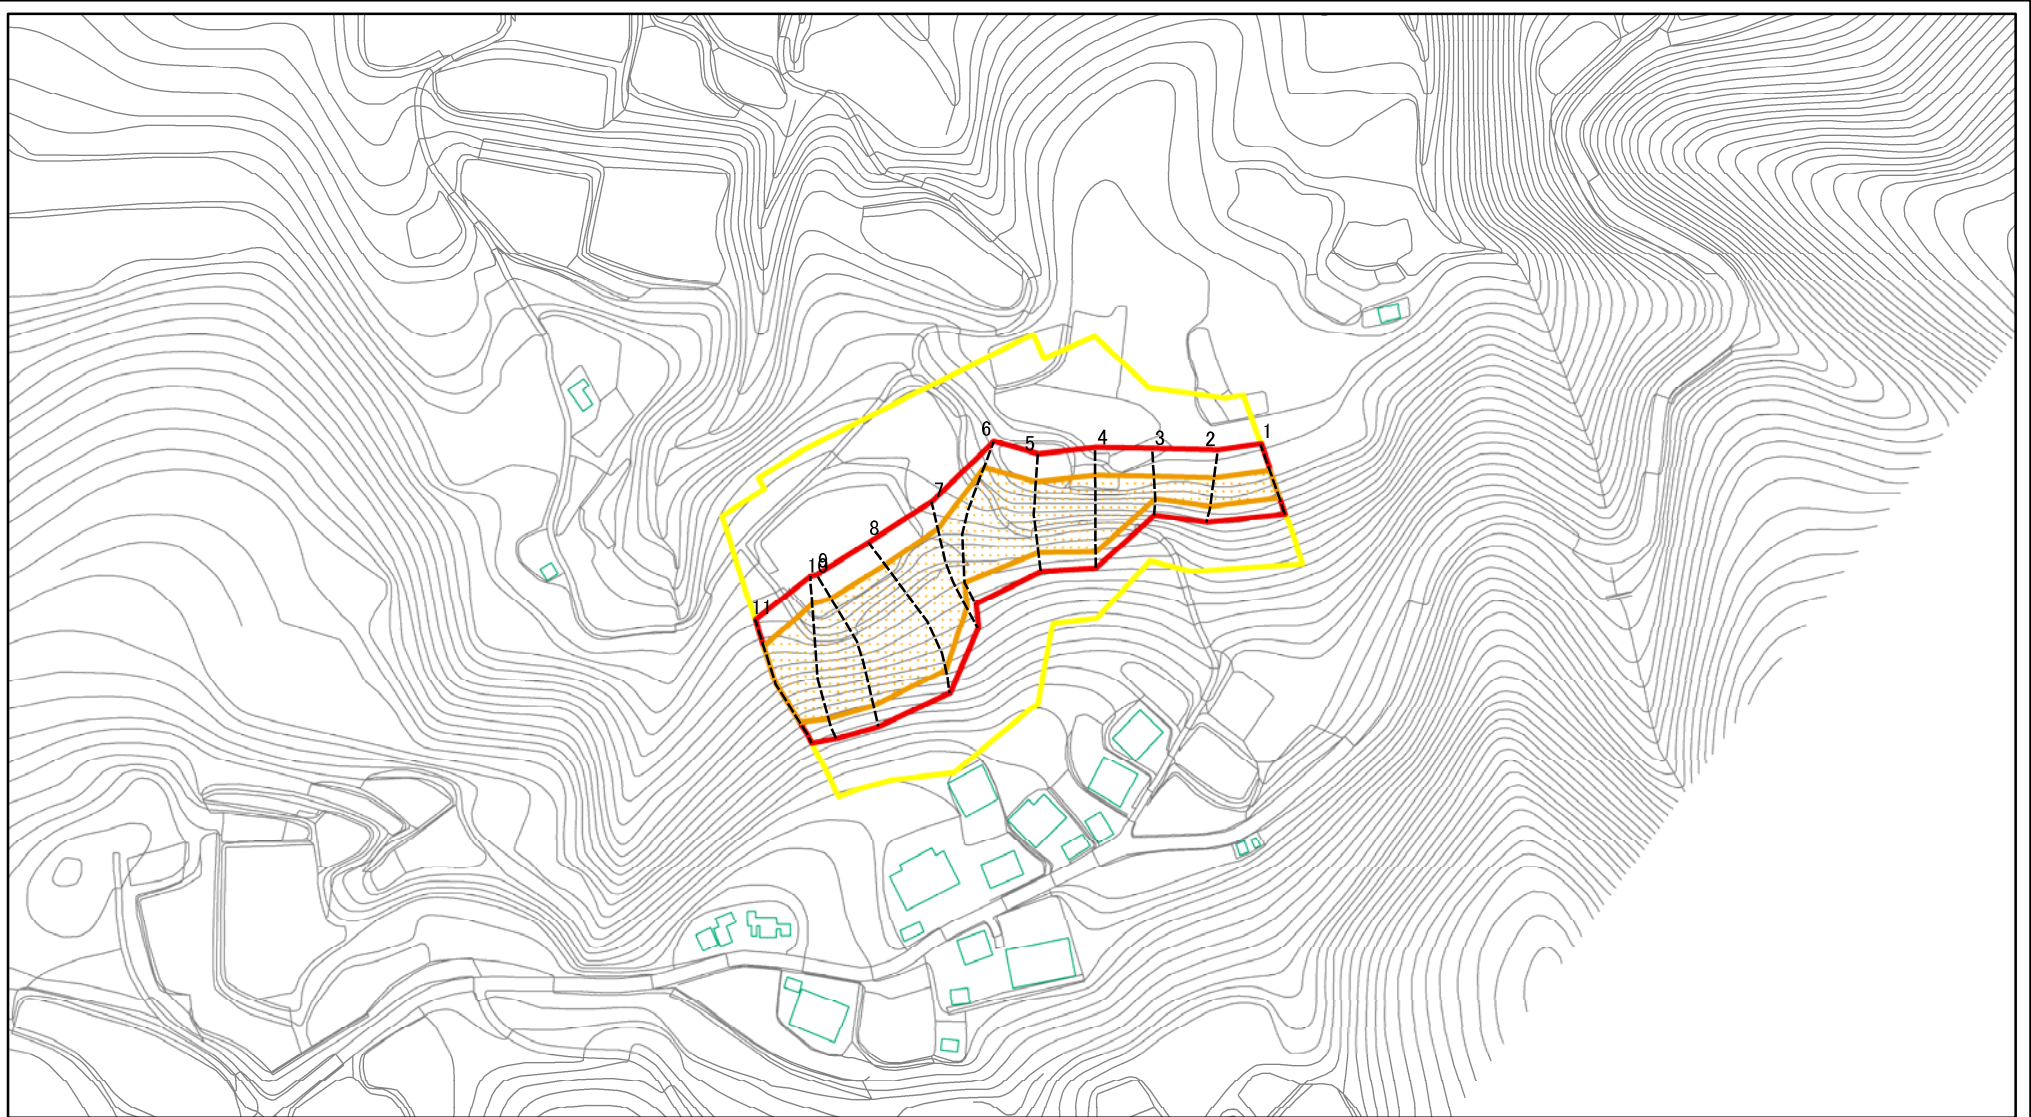
様式-2(急)

図中の数字は横断測線番号を示す

土砂災害防止法施行令第二条の基準に該当する区域

土砂災害防止法
施行令第三条の
基準に該当する
区域

土石等の(移動)高さが1m以下の場合、
土石等の移動による力が100kN/mを超える区域

土石等の堆積の高さが3mを超える区域
それ以外の区域

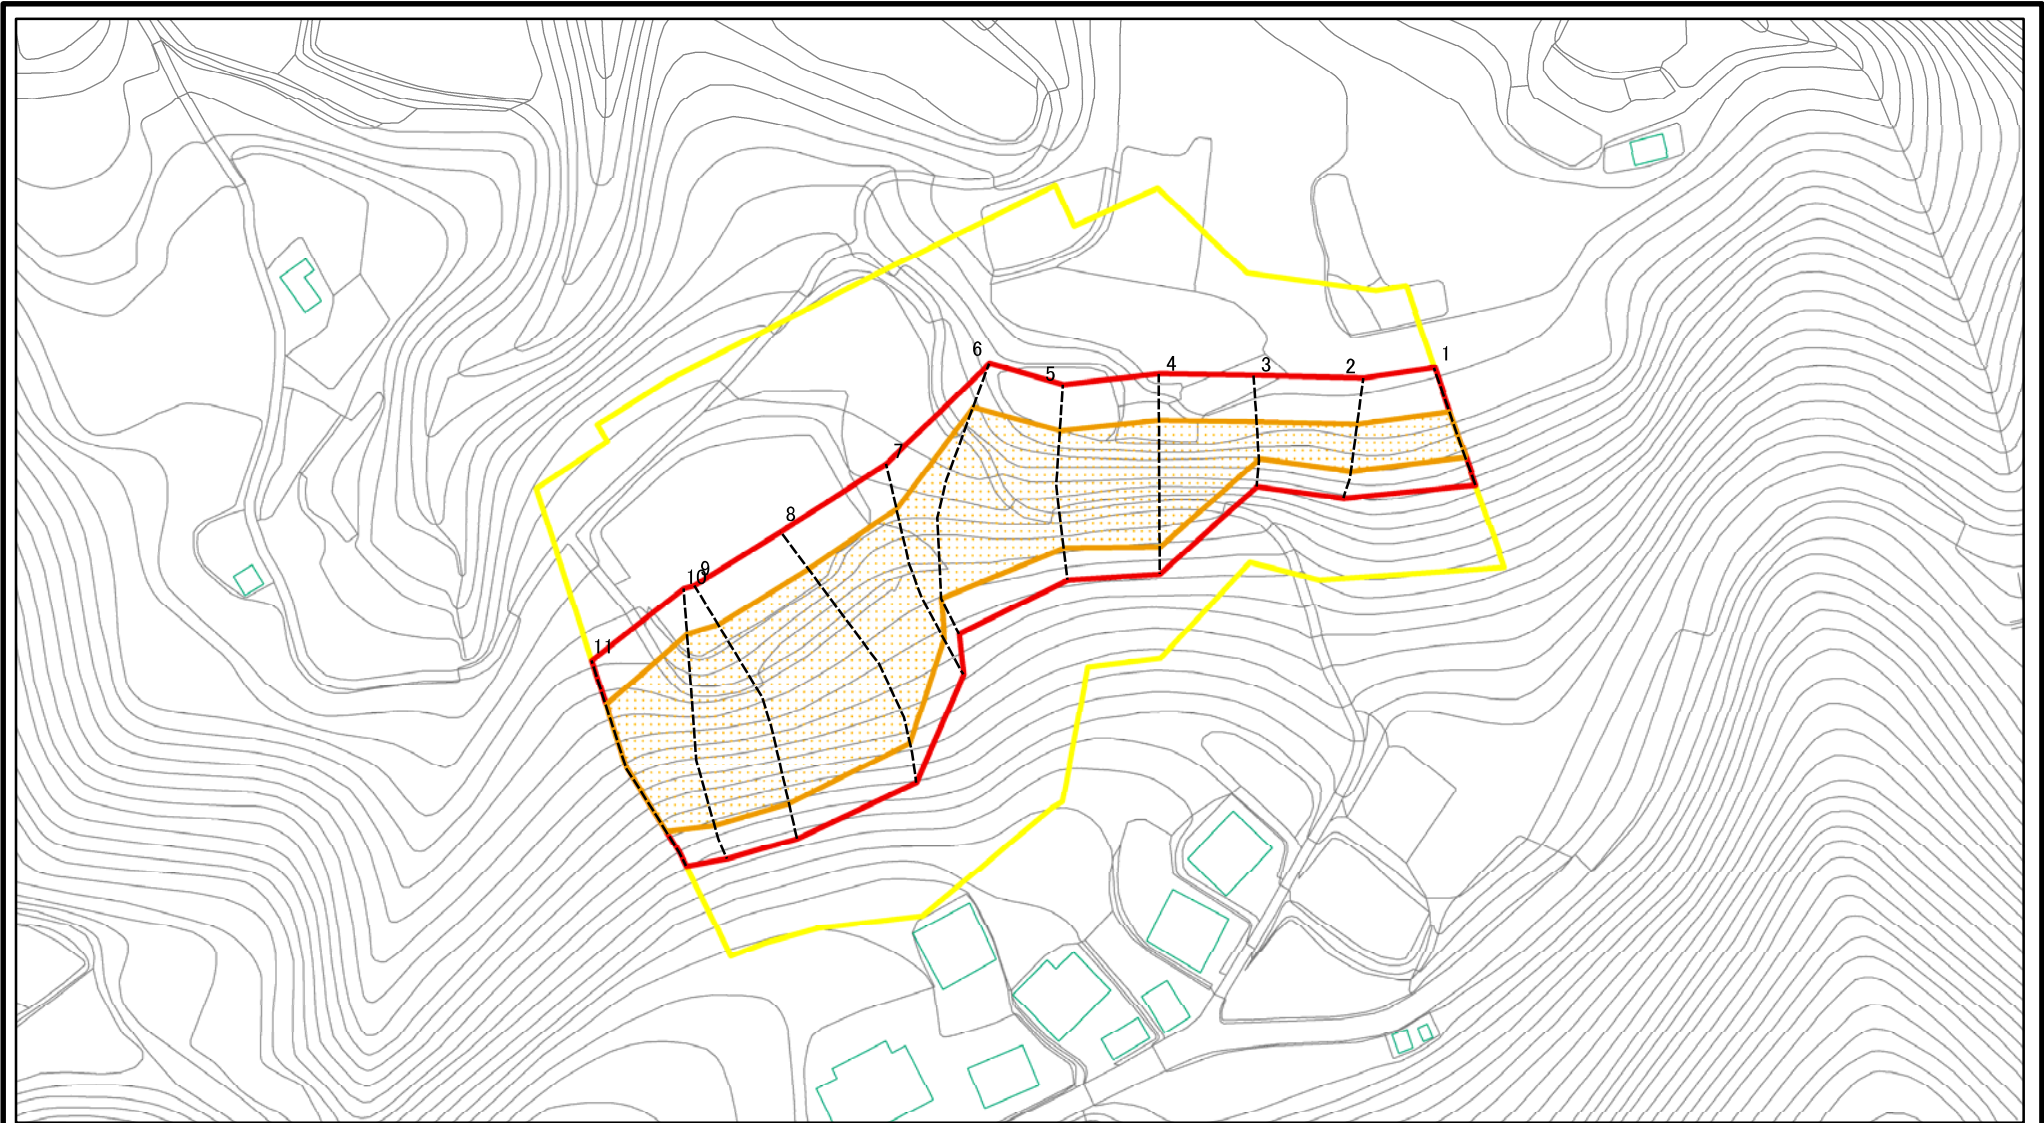
図中の数字は横断測線番号を示す

様式-2-1(急) 土砂災害警戒区域・土砂災害特別警戒区域 区域図(その2)	土砂災害防止法施行令第二条の基準に該当する区域		N 縮尺 1:1,500	自然現象の種類	急傾斜地の崩壊	箇所番号	1817
	土砂災害防止法施行令第三条の基準に該当する区域			告示番号		箇所名	上原(1)
	それ以外の区域			告示年月日		所在地	富山県氷見市仏生寺

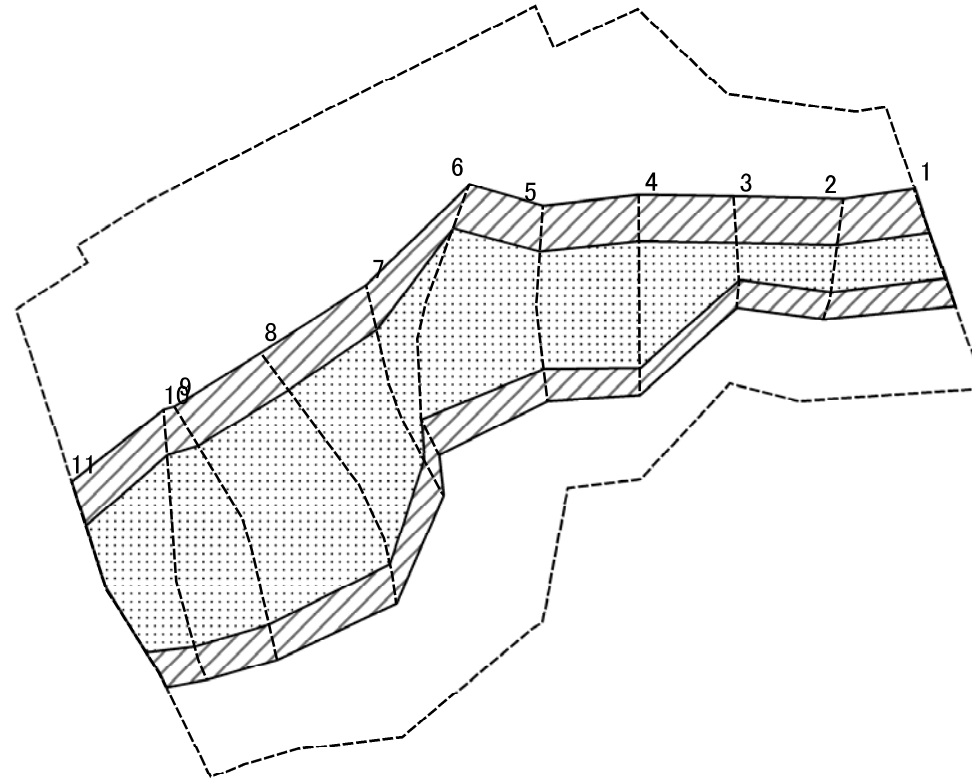
図中の数字は横断測線番号を示す

様式-2-2(急)
土砂災害特別警戒区域の区域区分図
(急傾斜地の崩壊に伴う土石等の移動により
建築物の地上部に作用すると想定される力)

土砂災害防止法施行令第二条の基準に該当する区域	
土砂災害防止法施行令第三条の基準に該当する区域	
それ以外の区域

横断測線の区間	土石等の移動により建築物の地上部に作用すると想定される力				土石等の堆積により建築物の地上部に作用すると想定される力			
	土石等の(移動)高さが1m以下の場合、土石等の移動による力が100kN/m ² を超える区域		それ以外の区域		土石等の堆積の高さが3mを超える区域		それ以外の区域	
	力の大きさのうち最大のもの(kN/m ²)	土石等の高さ(m)	力の大きさのうち最大のもの(kN/m ²)	土石等の高さ(m)	力の大きさのうち最大のもの(kN/m ²)	土石等の高さ(m)	力の大きさのうち最大のもの(kN/m ²)	土石等の高さ(m)
1 ~ 2	129.6	1.0	100.0	1.0	-	-	11.5	2.2
2 ~ 3	129.6	1.0	100.0	1.0	-	-	13.9	2.6
3 ~ 4	159.1	1.0	100.0	1.0	-	-	14.4	2.7
4 ~ 5	159.1	1.0	100.0	1.0	-	-	14.4	2.7
5 ~ 6	147.9	1.0	100.0	1.0	-	-	14.9	2.8
6 ~ 7	147.3	1.0	100.0	1.0	-	-	14.9	2.8
7 ~ 8	147.8	1.0	100.0	1.0	-	-	14.9	2.8
8 ~ 9	152.5	1.0	100.0	1.0	-	-	15.3	2.9
9 ~ 10	152.5	1.0	100.0	1.0	-	-	15.3	2.9
10 ~ 11	152.5	1.0	100.0	1.0	-	-	15.3	2.9

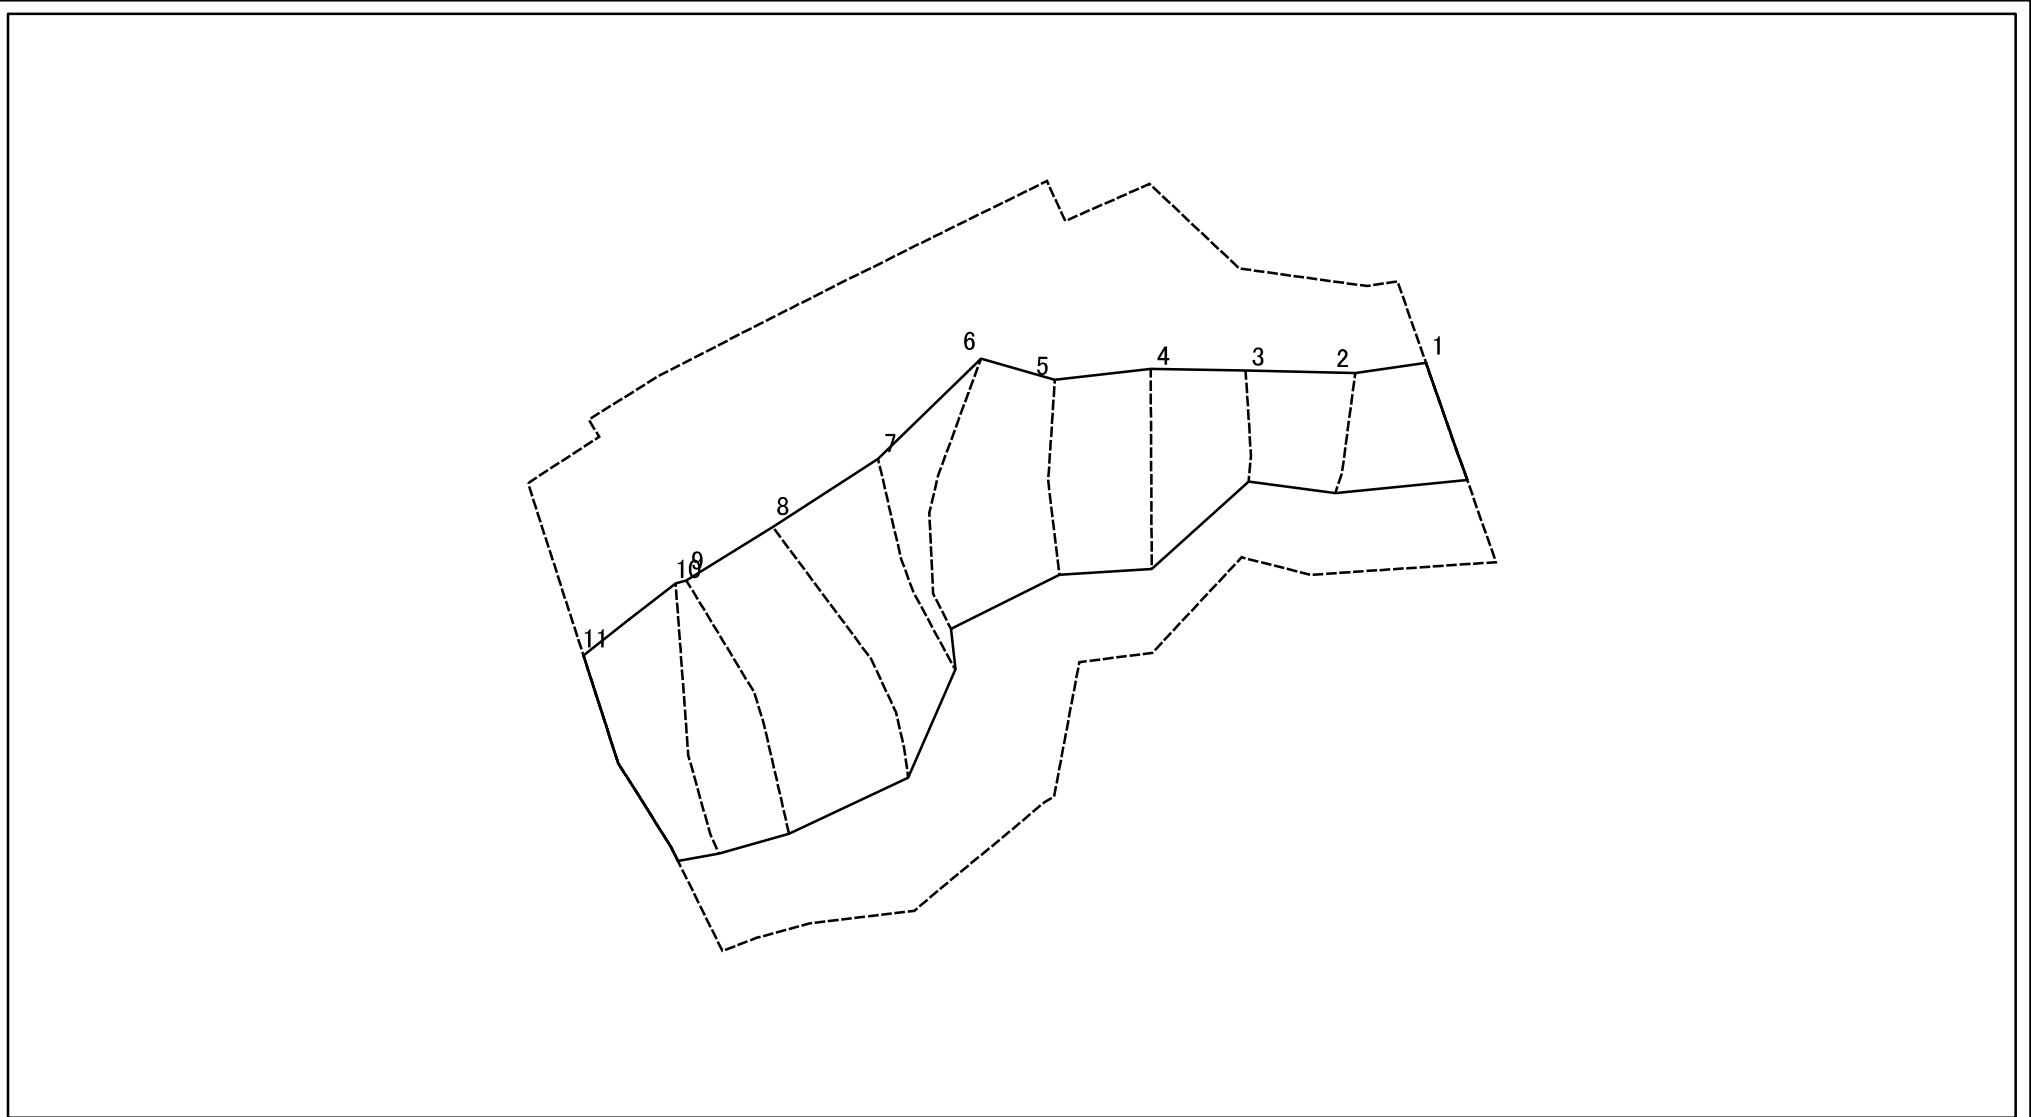
図中の数字は横断測線番号を示す

様式-2-3(急) 土砂災害特別警戒区域の区域区分図 (急傾斜地の崩壊に伴う土石等の堆積により 建築物の地上部に作用すると想定される力)	土砂災害防止法施行令第二条の基準に該当する区域		N 縮尺 1:1,500	自然現象の種類	急傾斜地の崩壊	箇所番号	1817
	土砂災害防止法施行令第三条の基準に該当する区域			告示番号		箇所名	上原(1)
	それ以外の区域			告示年月日		所在地	富山県氷見市仏生寺
