# 土砂災害警戒区域等の指定の公示に係る図書(その1)

様式 - 1(急) 土砂災害警戒区域・土砂災害特別警戒区域 位置図	自然現象の種類	急傾斜地の崩壊
	箇所番号	1822
	箇所名	細越(1)
	所在地	富山県氷見市仏生寺

# 土砂災害警戒区域等の指定の公示に係る図書(その2)

土砂災害警戒区域・土砂災害特別警戒区域  
区域図(その1)

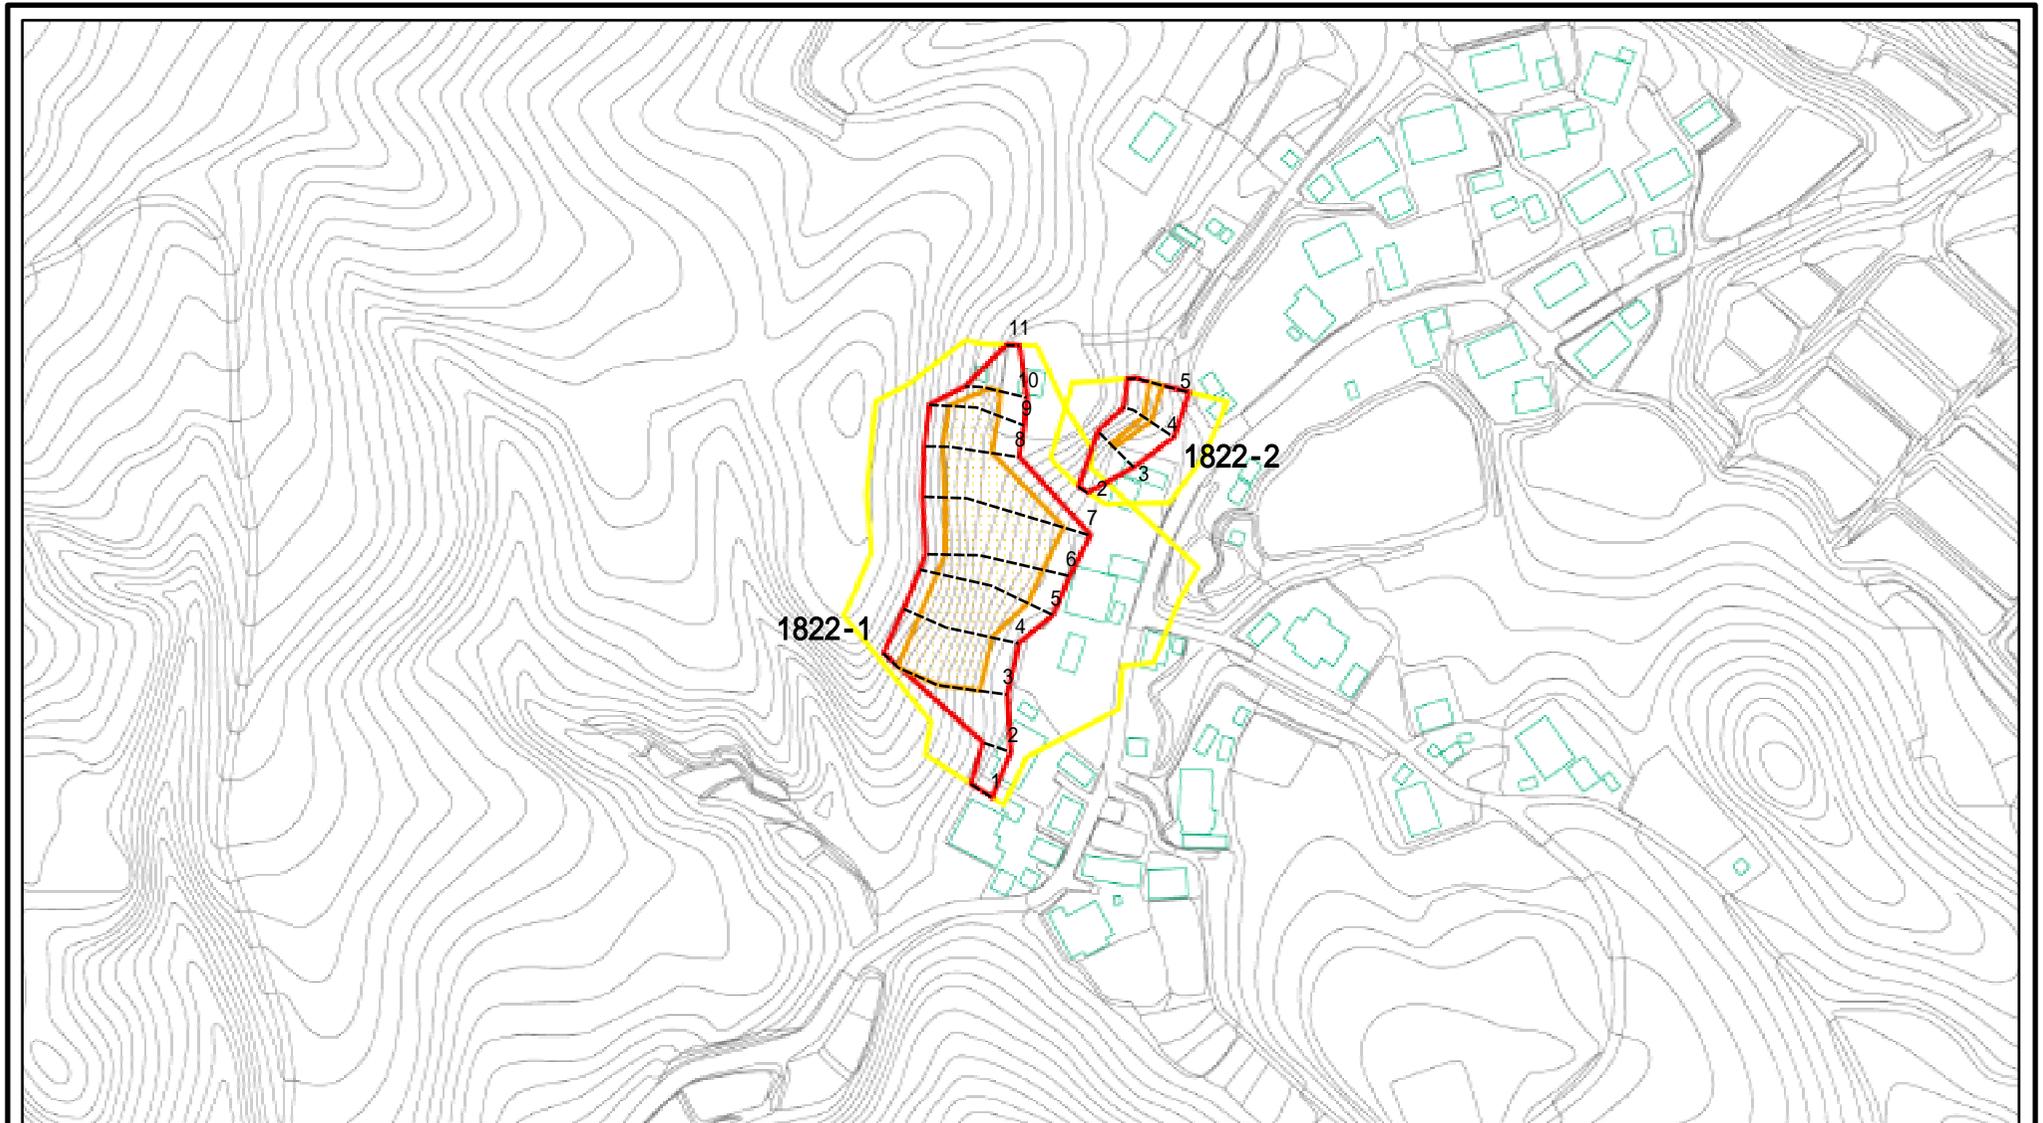
様式 - 2 (急)

図中の数字は横断測線番号を示す

土砂災害防止法施行令第二条の基準に該当する区域

土砂災害防止法  
施行令第三条の  
基準に該当する  
区域

土砂等の(移動)高さが1m以下の場合、  
土砂等の移動による力が100kN/mを超える区域

土砂等の堆積の高さが3mを超える区域

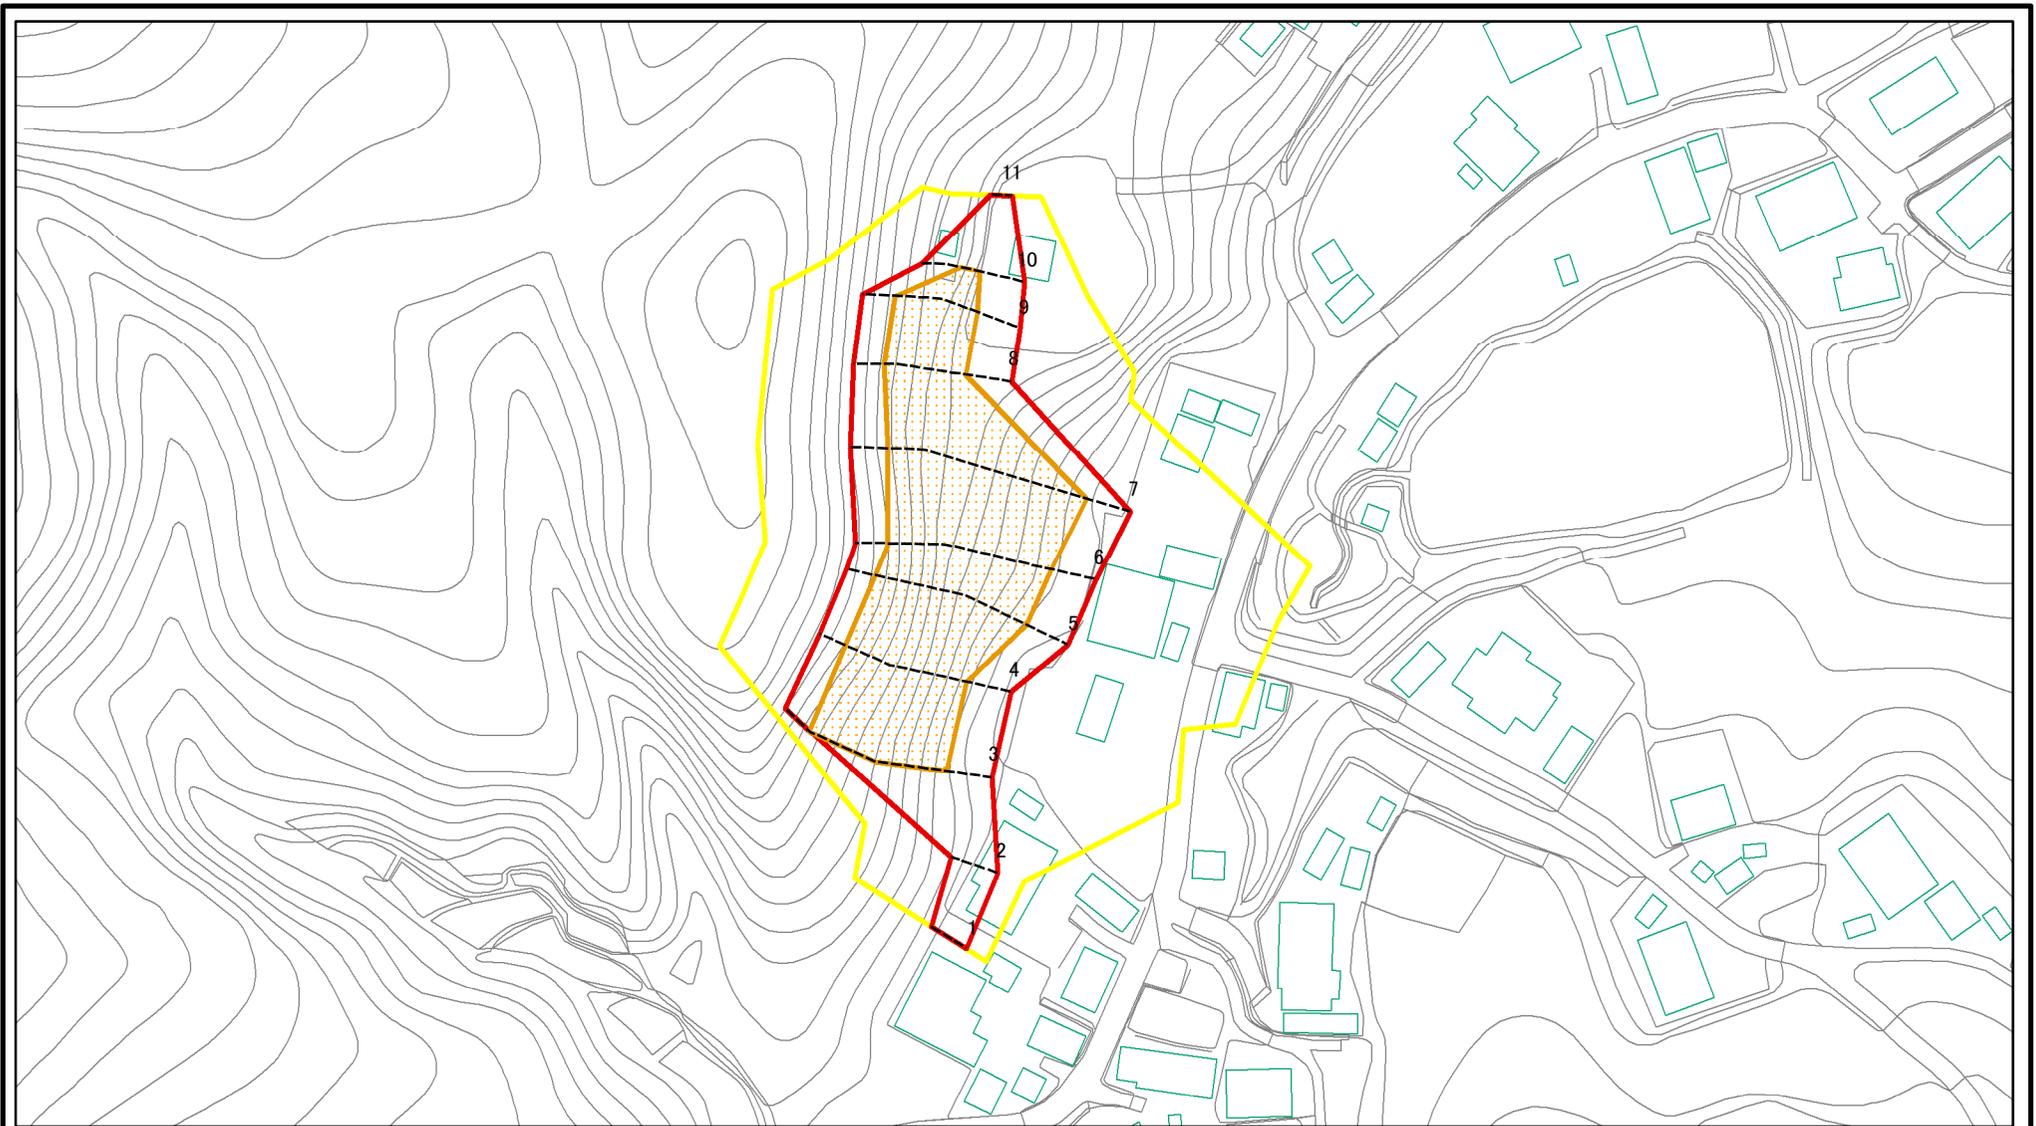
図中の数字は横断測線番号を示す

<b>様式-2-1(急)</b> <b>土砂災害警戒区域・土砂災害特別警戒区域</b> <b>区域図(その2)</b>	土砂災害防止法施行令第二条の基準に該当する区域		N 縮尺 1:1,500	自然現象の種類	急傾斜地の崩壊	箇所番号	1822-1
	土砂災害防止法施行令第三条の基準に該当する区域			告示番号		箇所名	細越(1)
	土砂等の(移動)高さが1m以下の場合、土砂等の移動による力が100kN/mを超える区域		告示年月日	告示年月日		所在地	富山県氷見市仏生寺
	土砂等の堆積の高さが3mを超える区域						
それ以外の区域

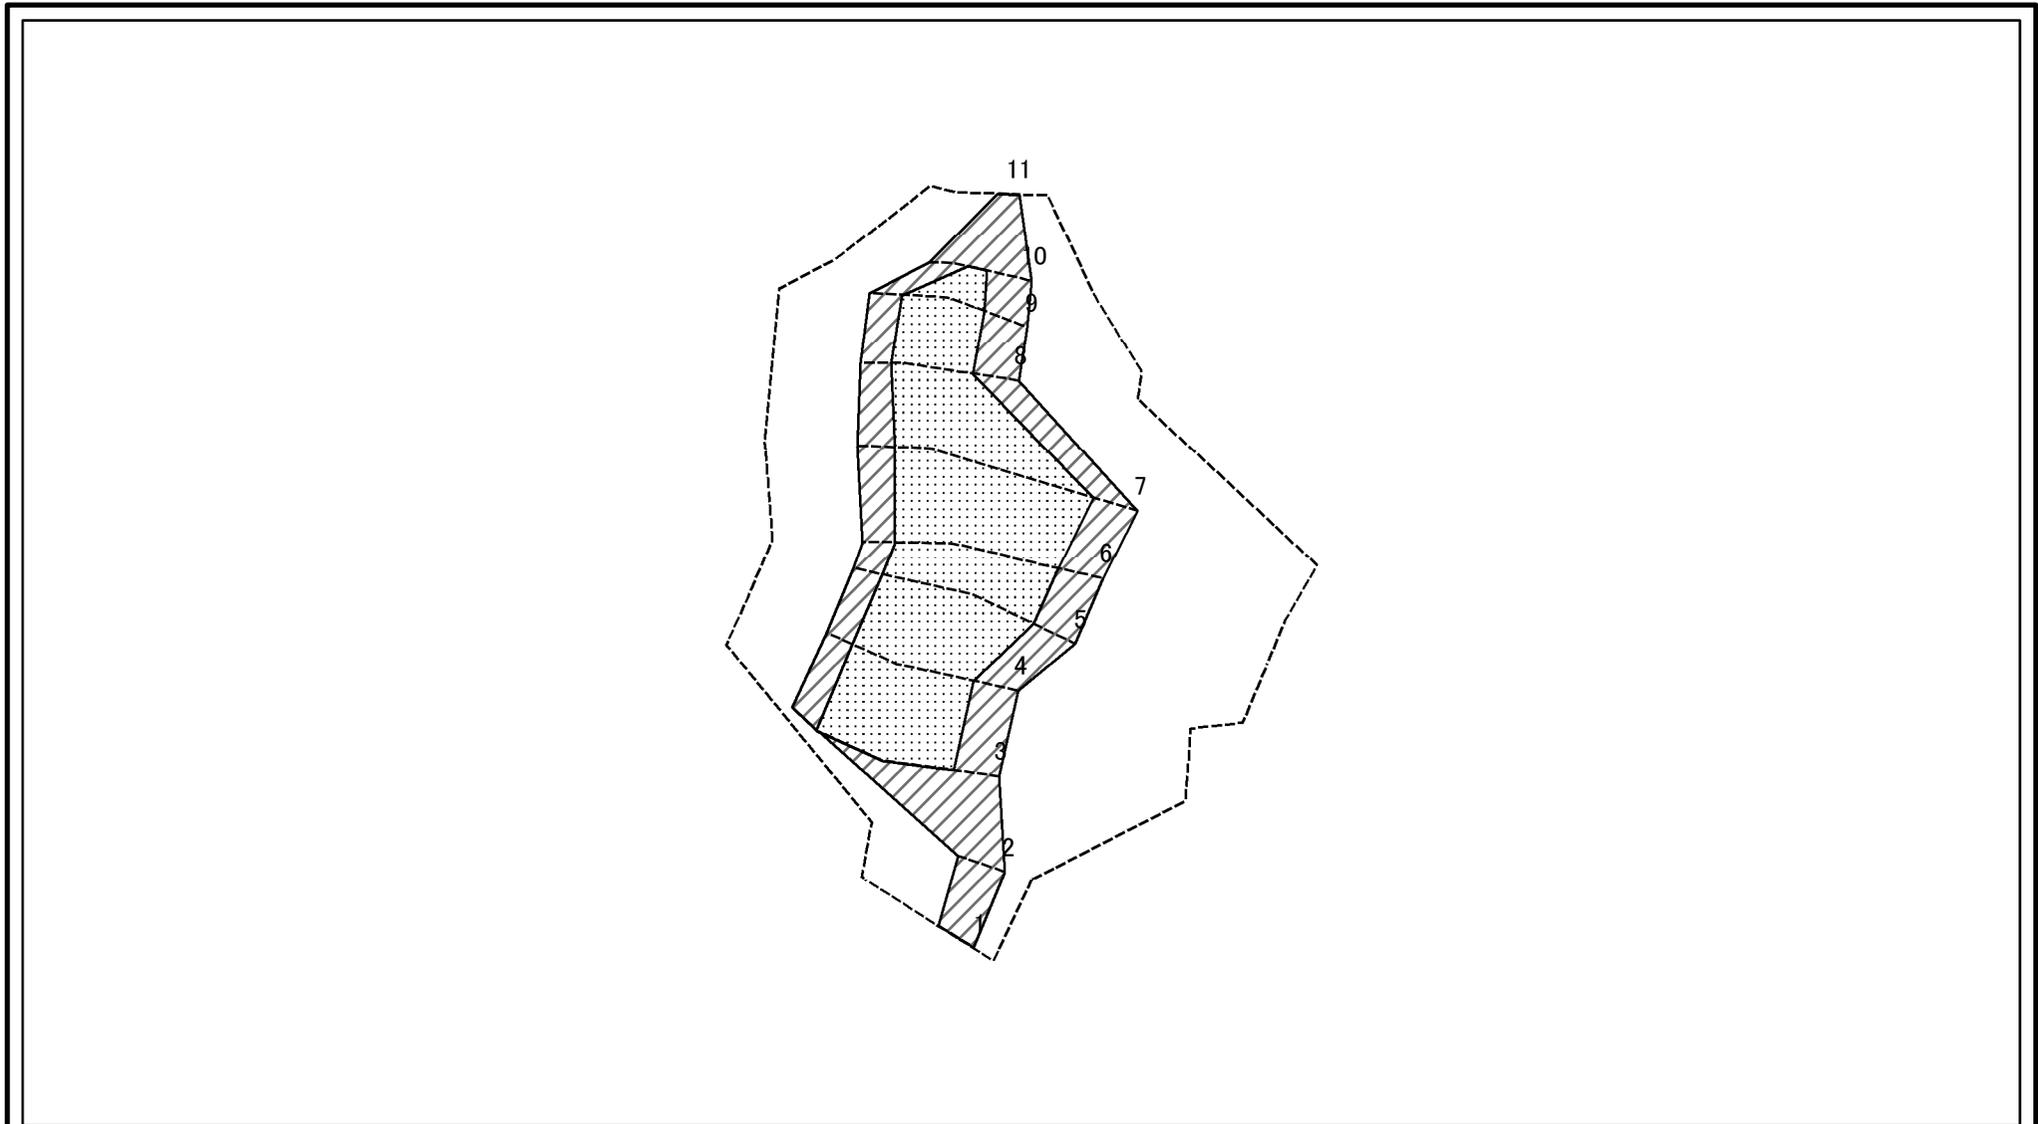
図中の数字は横断測線番号を示す

<b>様式-2-2(急)</b> 土砂災害特別警戒区域の区域区分図 (急傾斜地の崩壊に伴う土石等の移動により 建築物の地上部に作用すると想定される力)	土砂災害防止法施行令第二条の基準に該当する区域		N 縮尺 1:1,500	自然現象の種類	急傾斜地の崩壊	箇所番号	1822-1
	土砂災害防止法施行令第三条の基準に該当する区域			告示番号		箇所名	細越(1)
	それ以外の区域			告示年月日		所在地	富山県水見市仏生寺

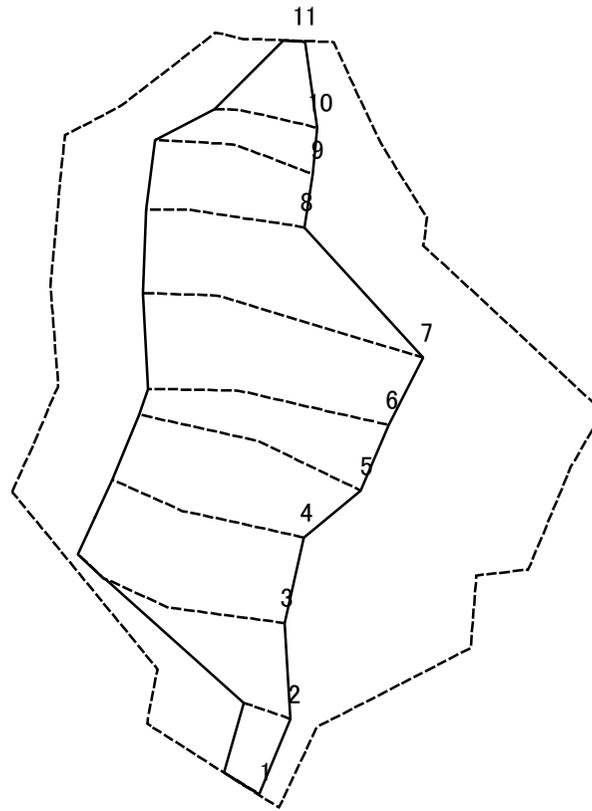
図中の数字は横断測線番号を示す

様式-2-3(急)  
土砂災害特別警戒区域の区域区分図  
(急傾斜地の崩壊に伴う土石等の堆積により  
建築物の地上部に作用すると想定される力)

土砂災害防止法施行令第二条の基準に該当する区域	
土砂災害防止法施行令第三条の基準に該当する区域	
それ以外の区域

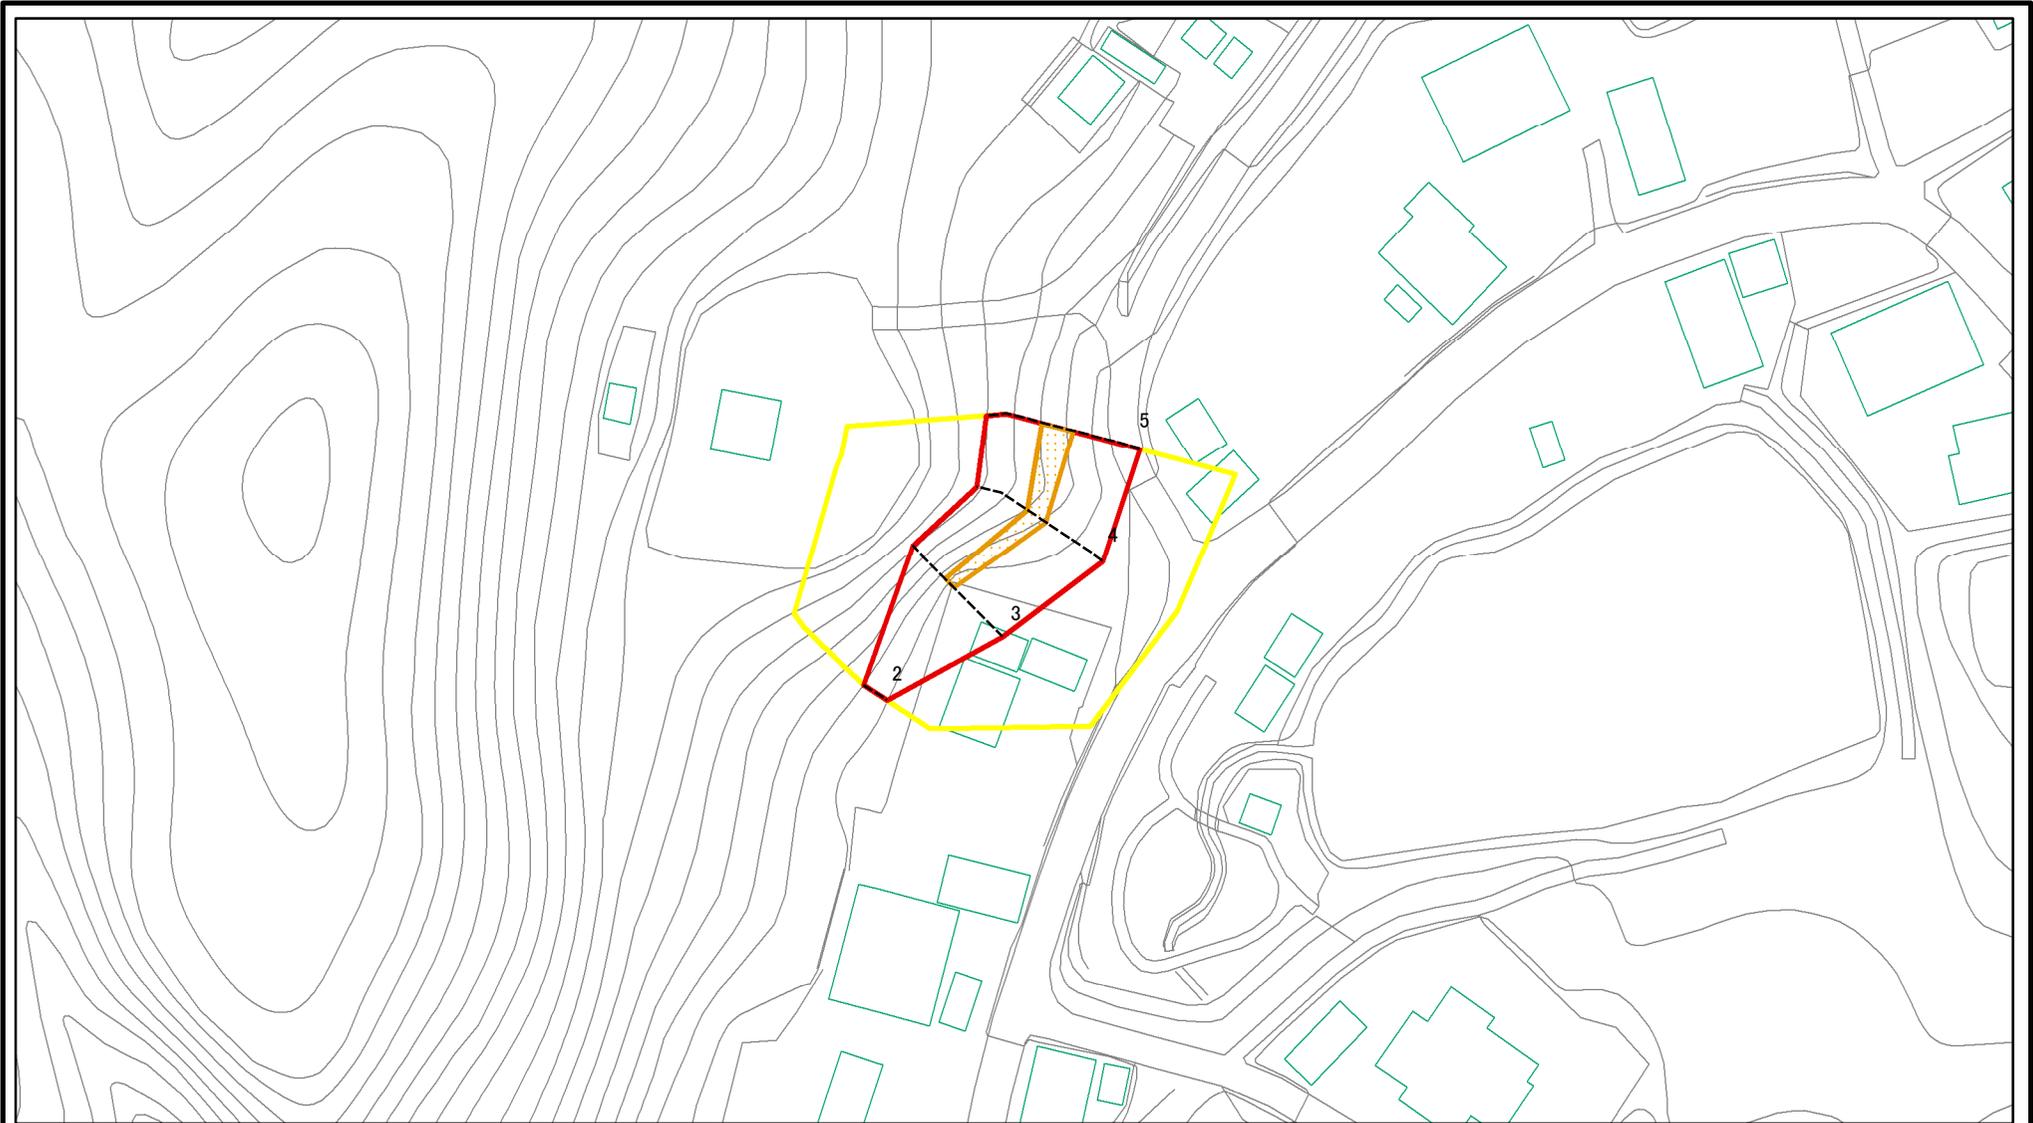
図中の数字は横断測線番号を示す

<b>様式-2-1(急)</b> <b>土砂災害警戒区域・土砂災害特別警戒区域</b> <b>区域図(その2)</b>	土砂災害防止法施行令第二条の基準に該当する区域		N 縮尺 1:1,000	自然現象の種類	急傾斜地の崩壊	箇所番号	1822-2
	土砂災害防止法施行令第三条の基準に該当する区域			告示番号		箇所名	細越(1)
	それ以外の区域			告示年月日		所在地	富山県水見市仏生寺

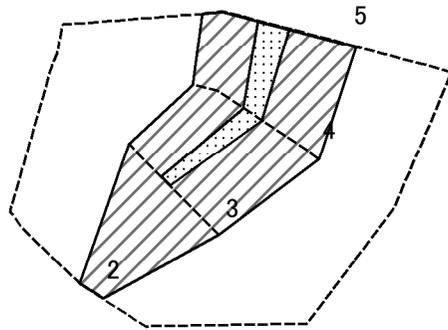
図中の数字は横断測線番号を示す

<b>様式-2-2(急)</b> 土砂災害特別警戒区域の区域区分図 (急傾斜地の崩壊に伴う土石等の移動により 建築物の地上部に作用すると想定される力)	土砂災害防止法施行令第二条の基準に該当する区域		N 縮尺 1:1,000	自然現象の種類	急傾斜地の崩壊	箇所番号	1822-2	
	土砂災害防止法施行令第三条の基準に該当する区域	土石等の(移動)高さが1m以下の場合、土石等の移動による力が100kN/mを超える区域			告示番号		箇所名	細越(1)
		それ以外の区域			告示年月日		所在地	富山県水見市仏生寺

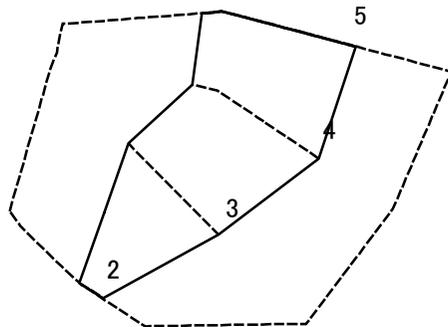
図中の数字は横断測線番号を示す

<b>様式-2-3(急)</b> 土砂災害特別警戒区域の区域区分図 (急傾斜地の崩壊に伴う土石等の堆積により 建築物の地上部に作用すると想定される力)	土砂災害防止法施行令第二条の基準に該当する区域			N 縮尺 1:1,000	自然現象の種類	急傾斜地の崩壊	箇所番号	1822-2
	土砂災害防止法施行令第三条の基準に該当する区域	土石等の堆積の高さが3mを超える区域			告示番号		箇所名	細越(1)
		それ以外の区域			告示年月日		所在地	富山県氷見市仏生寺
