土砂災害警戒区域等の指定の公示に係る図書（その1）

| 様式 - 1 (急) 土砂災害警戒区域・土砂災害特別警戒区域 位置図 | 自然現象の種類 | 急傾斜地の崩壊 |
| | 箇所番号 | 1933 |
| | 箇所名 | 見内(5) |

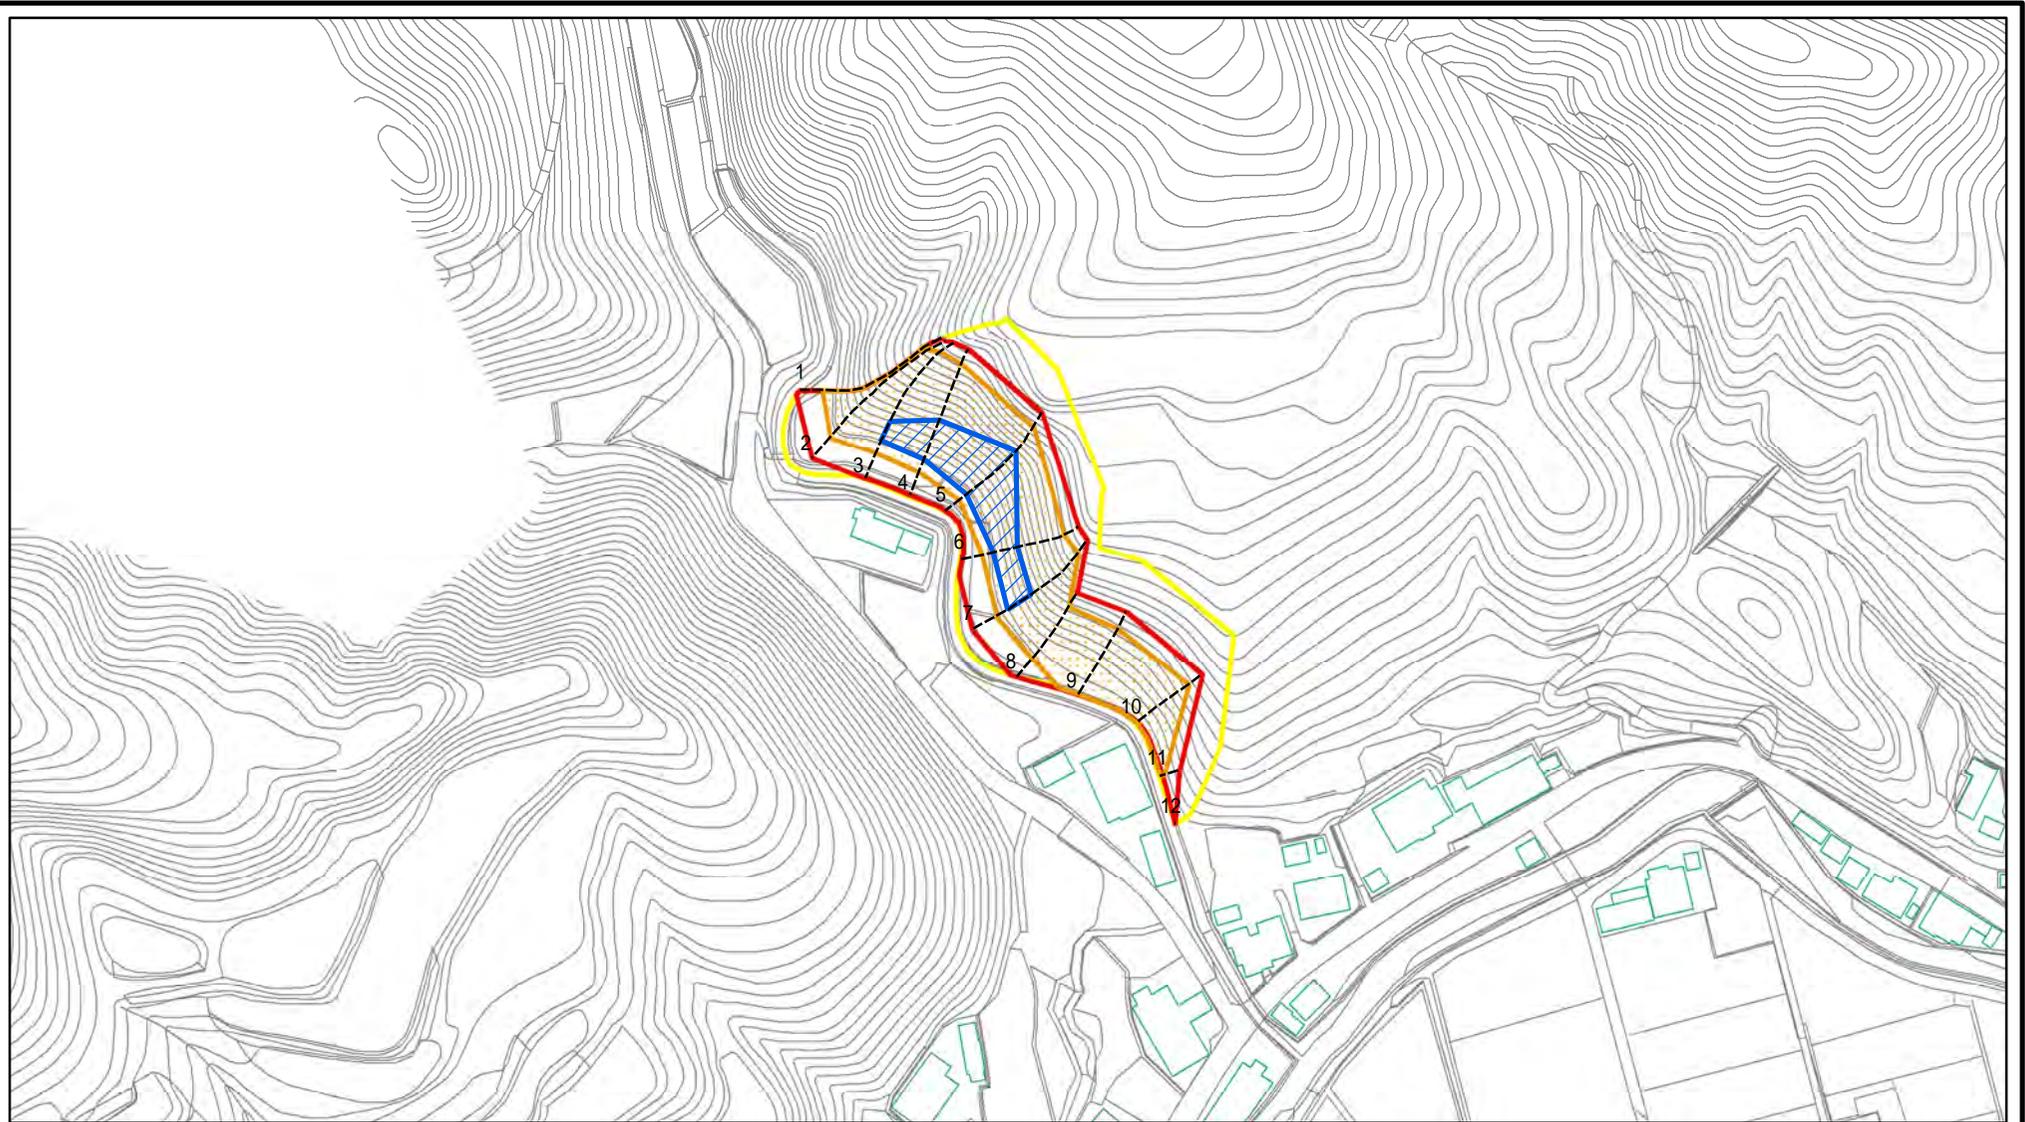
様式 - 2 (急)
土砂災害警戒区域・土砂災害特別警戒区域
区域図(その1)

図中の数字は横断測線番号を示す

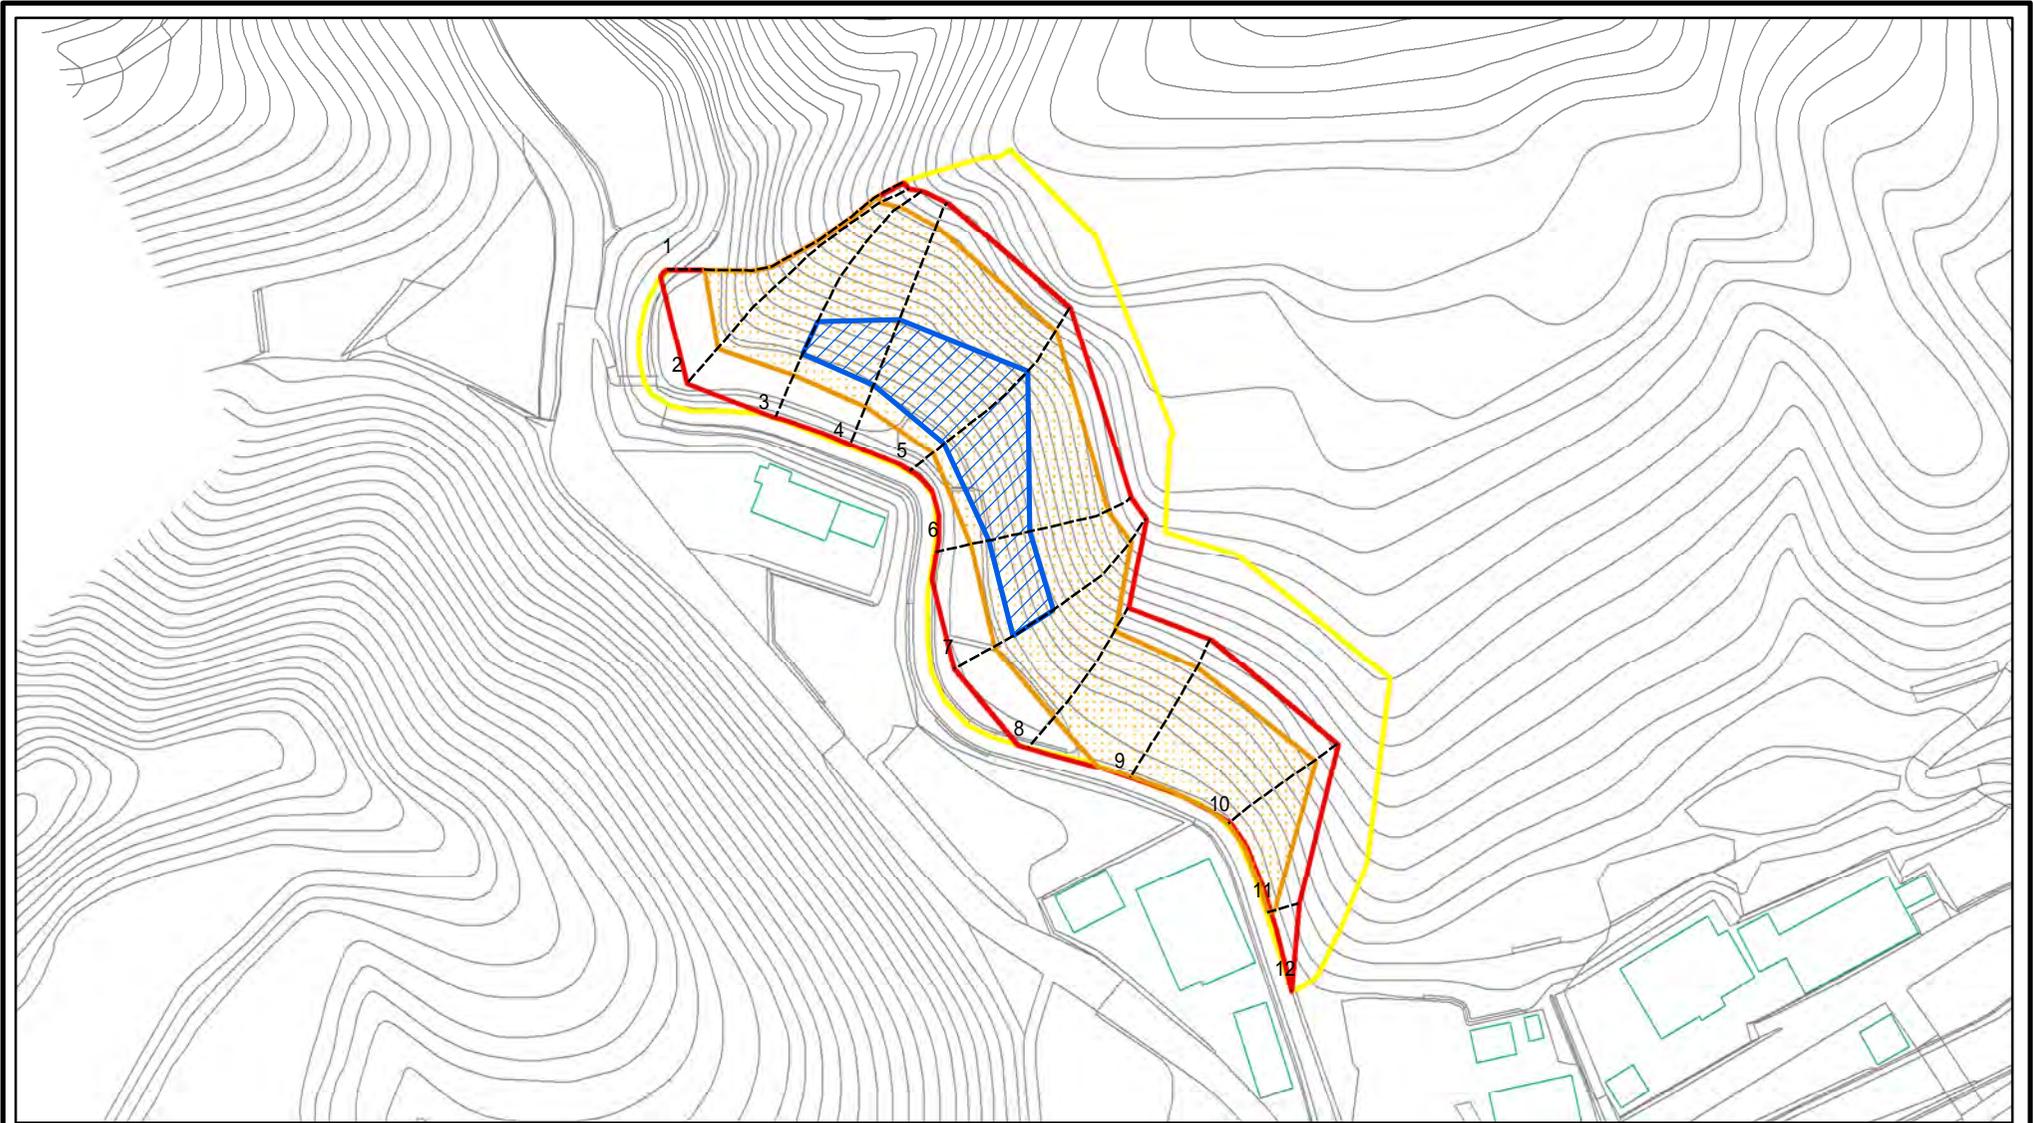
| 様式 - 2 - 1(急) 土砂災害警戒区域・土砂災害特別警戒区域 区域図(その2) | 土砂災害防止法施行令第二条の基準に該当する区域 | | N 縮尺 1:1,500 | 自然現象の種類 | 急傾斜地の崩壊 | 箇所番号 | 1933 |

図中の数字は横断測線番号を示す

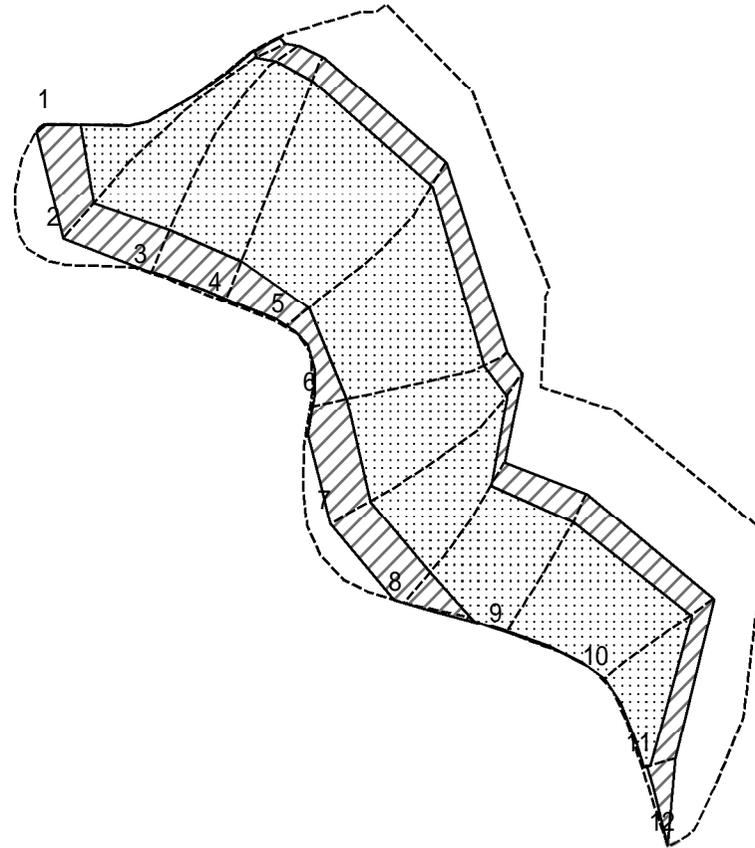
様式 - 2 - 2 (急)
 土砂災害特別警戒区域の区域区分図
 (急傾斜地の崩壊に伴う土石等の移動により
 建築物の地上部に作用すると想定される力)

図中の数字は横断測線番号を示す

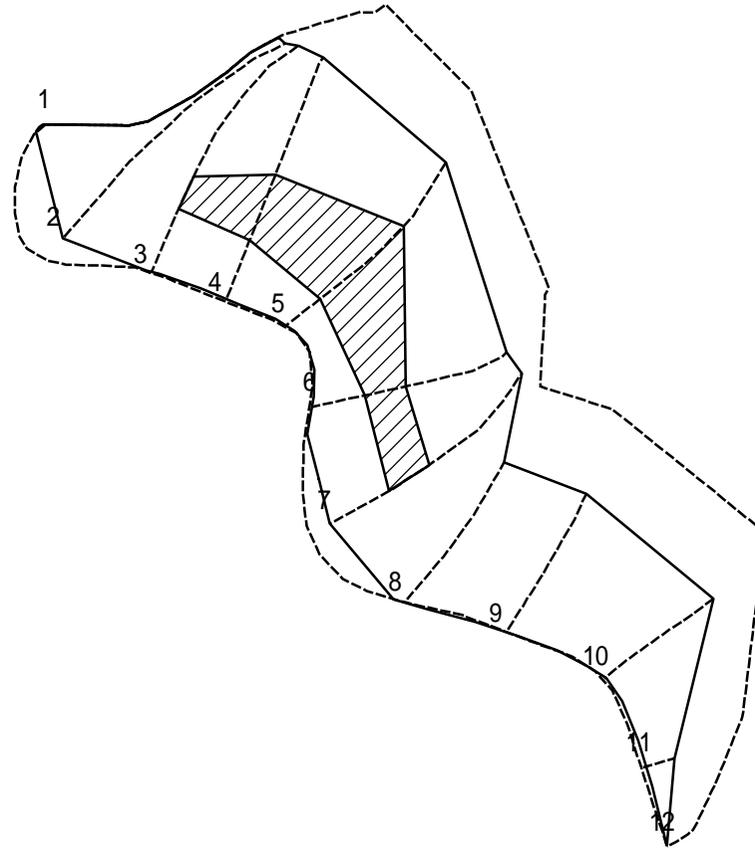
様式 - 2 - 3(急)
 土砂災害特別警戒区域の区域区分図
 (急傾斜地の崩壊に伴う土石等の堆積により
 建築物の地上部に作用すると想定される力)

図中の数字は横断測線番号を示す
