土砂災害警戒区域等の指定の公示に係る図書(その1)

**様式-1(急)
土砂災害警戒区域・土砂災害特別警戒区域
位置図**

J311

富山県氷見市鞍骨

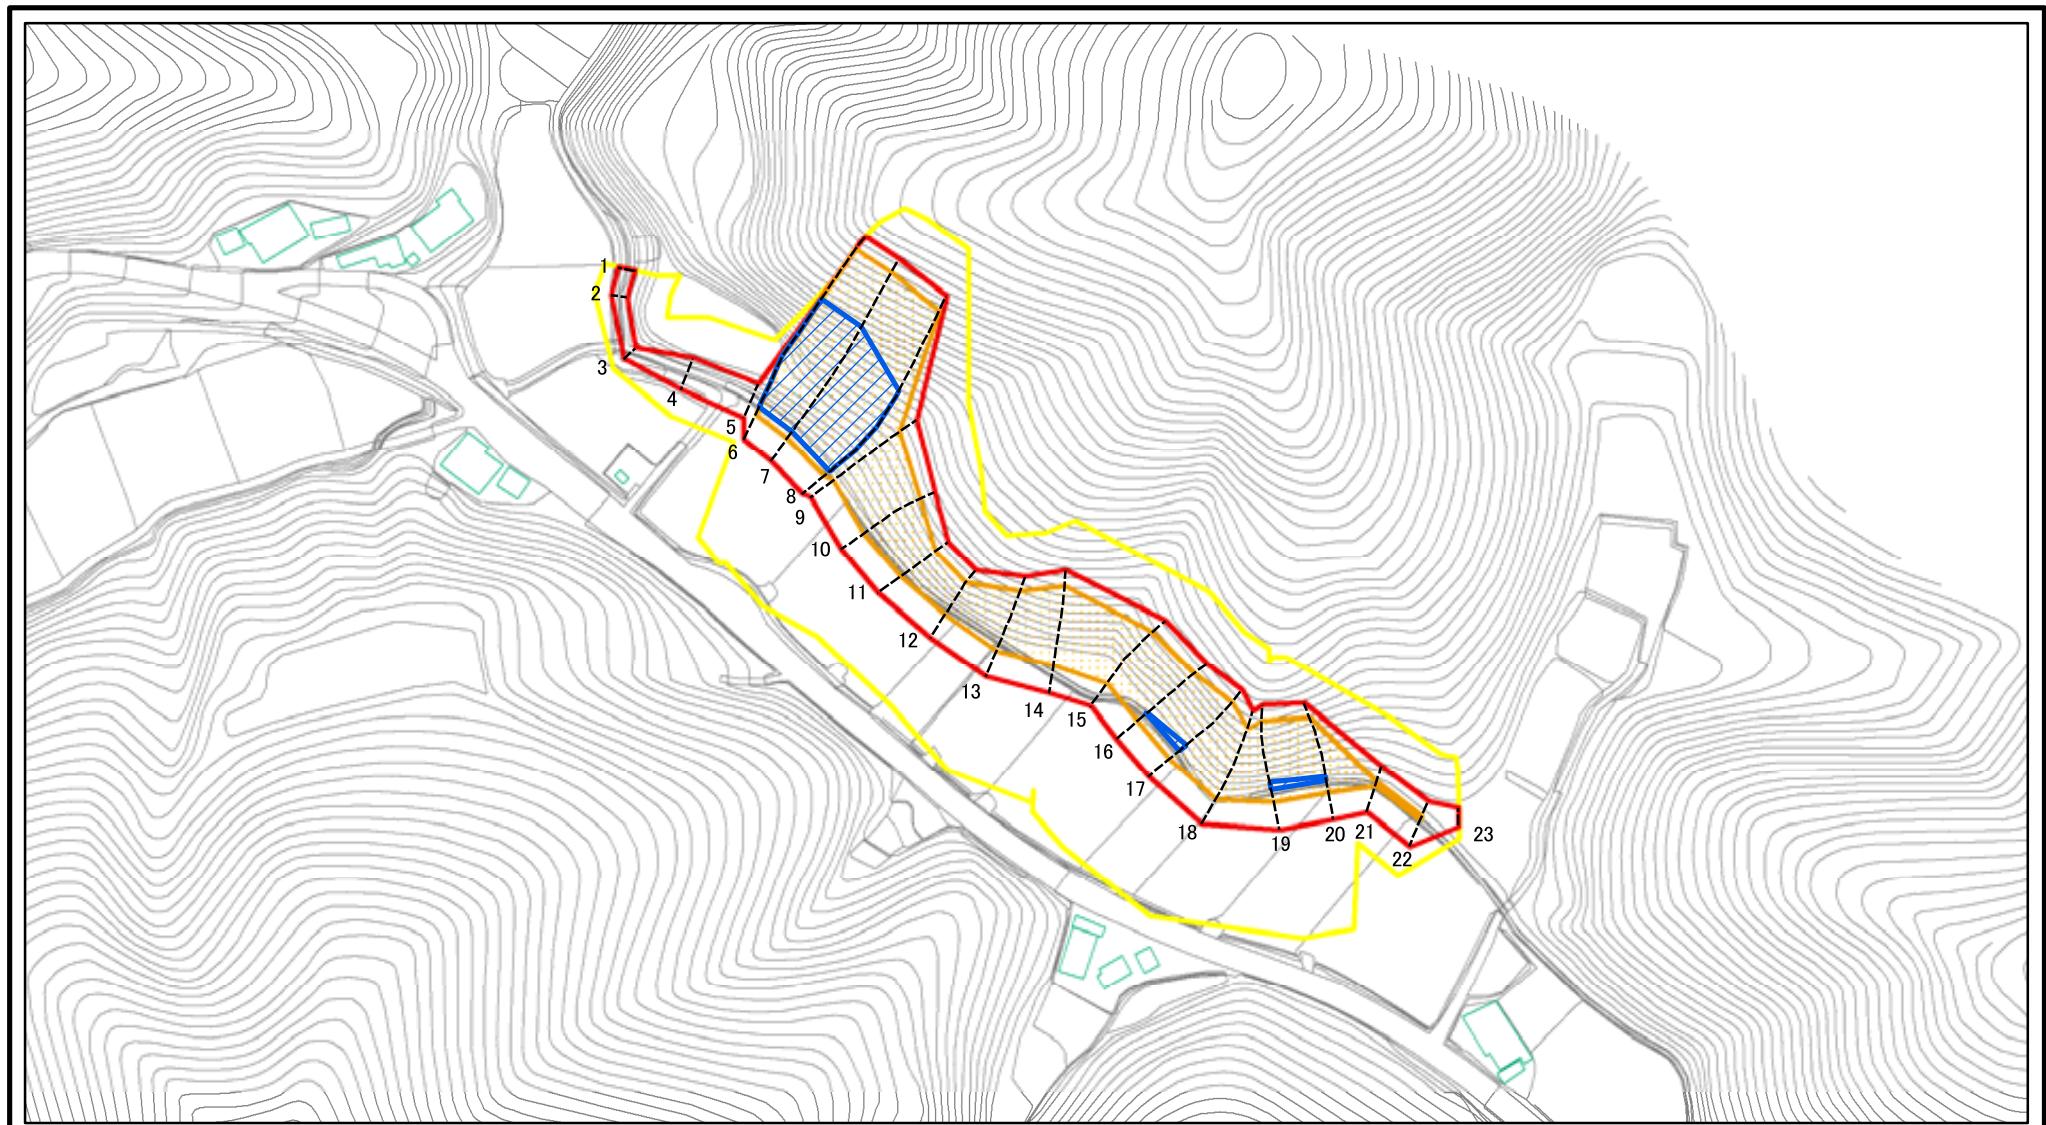
様式-2(急) 土砂災害警戒区域・土砂災害特別警戒区域 区域図(その1)	土砂災害防止法施行令第二条の基準に該当する区域		N 告示番号 縮尺 1:2,500	自然現象 の種類 急傾斜地の崩壊 箇所番号 箇所名 所在地	J311 鞍骨(27) 富山県氷見市鞍骨			
	土石等の移動)高さが1m以下の場合、 土石等の移動による力が100kN/mを超える区域							
	土石等の堆積の高さが3mを超える区域							
	それ以外の区域

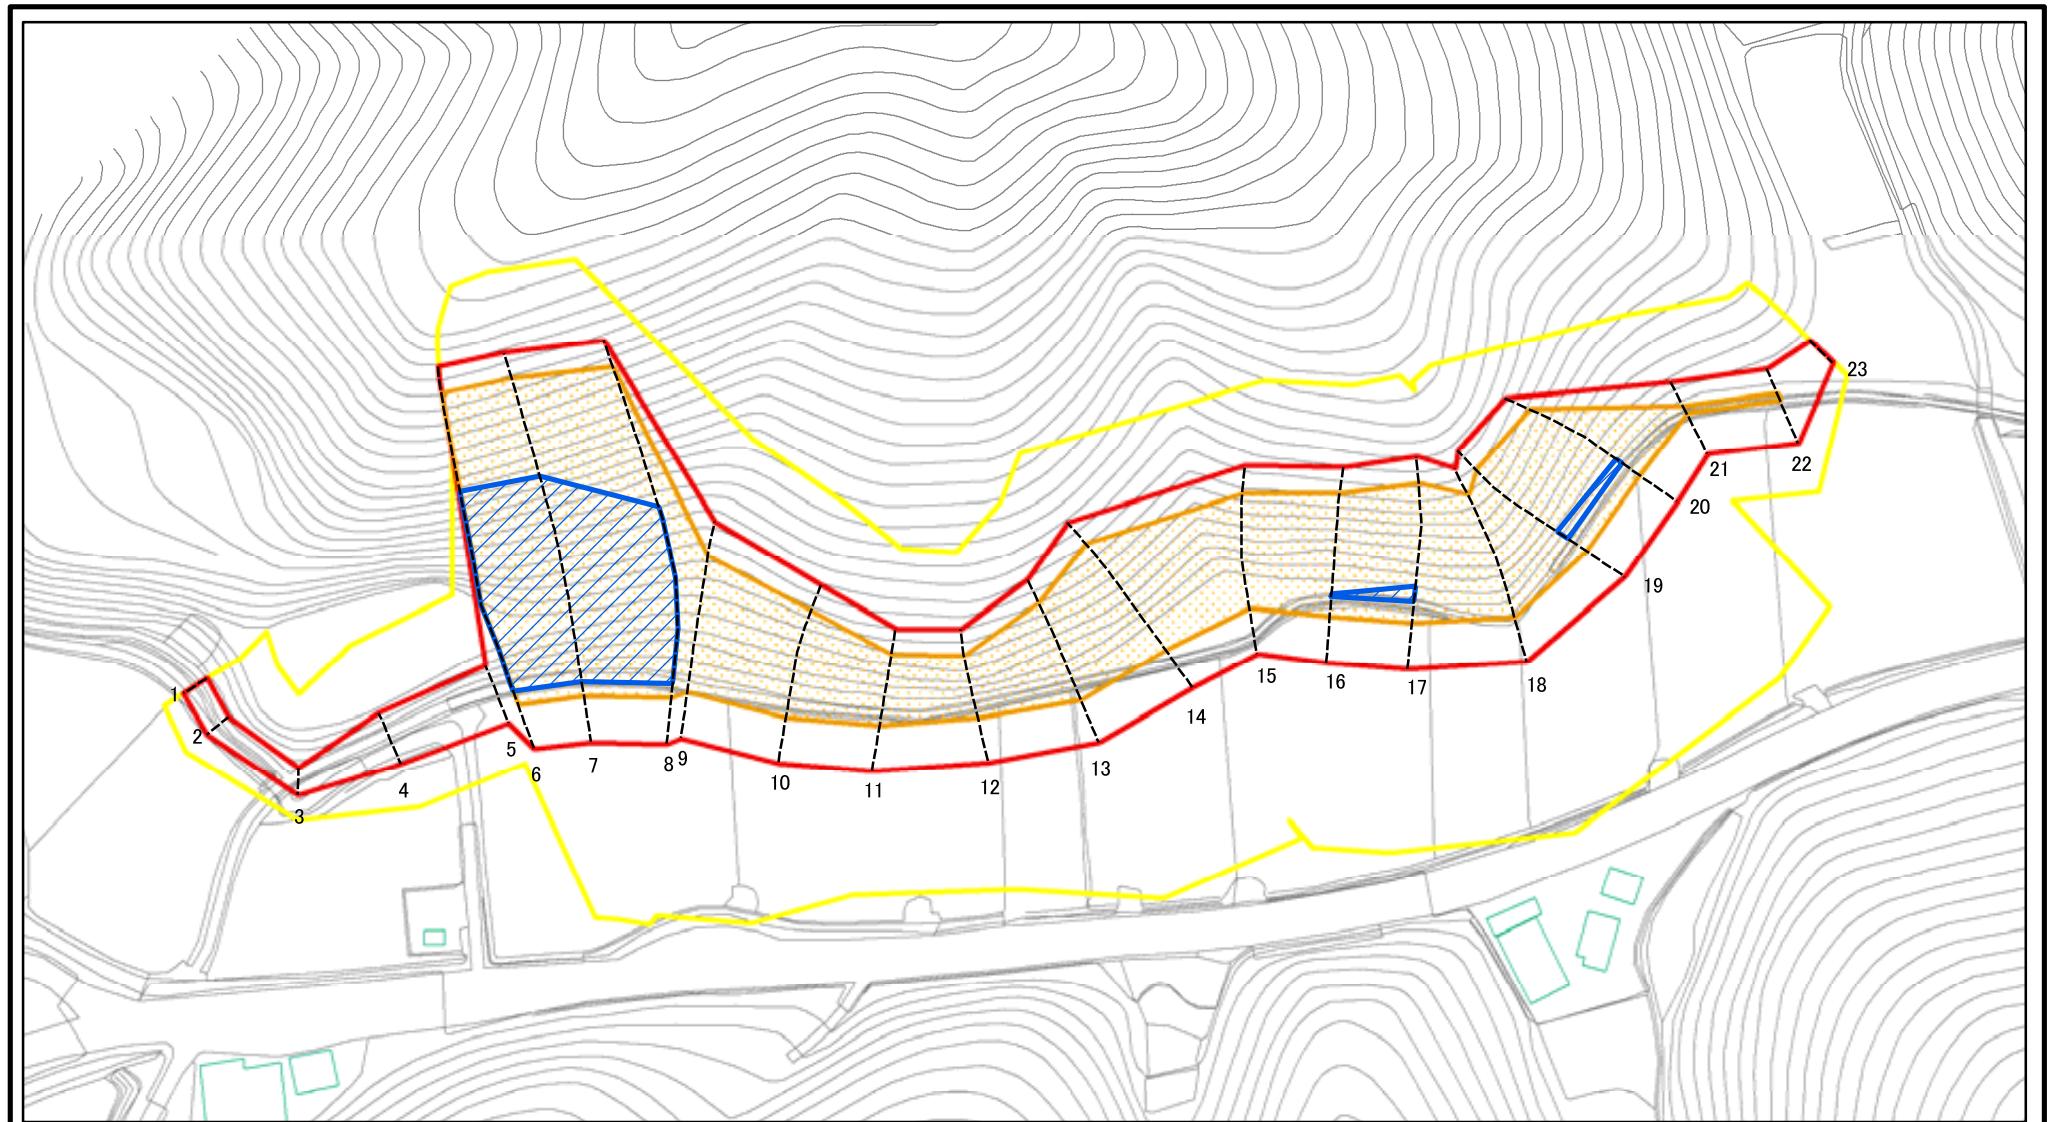
図中の数字は横断測線番号を示す

様式-2-1(急) 土砂災害警戒区域・土砂災害特別警戒区域 区域図(その2)	土砂災害防止法施行令第二条の基準に該当する区域		自然現象の種類 告示番号 縮尺 告示年月日	急傾斜地の崩壊	箇所番号	J311
	土石等の移動)高さが1m以下の場合、 土石等の移動による力が100kN/mを超える区域					
	土石等の堆積の高さが3mを超える区域				箇所名	鞍骨(27)
	それ以外の区域			所在地	所在地	富山県氷見市鞍骨

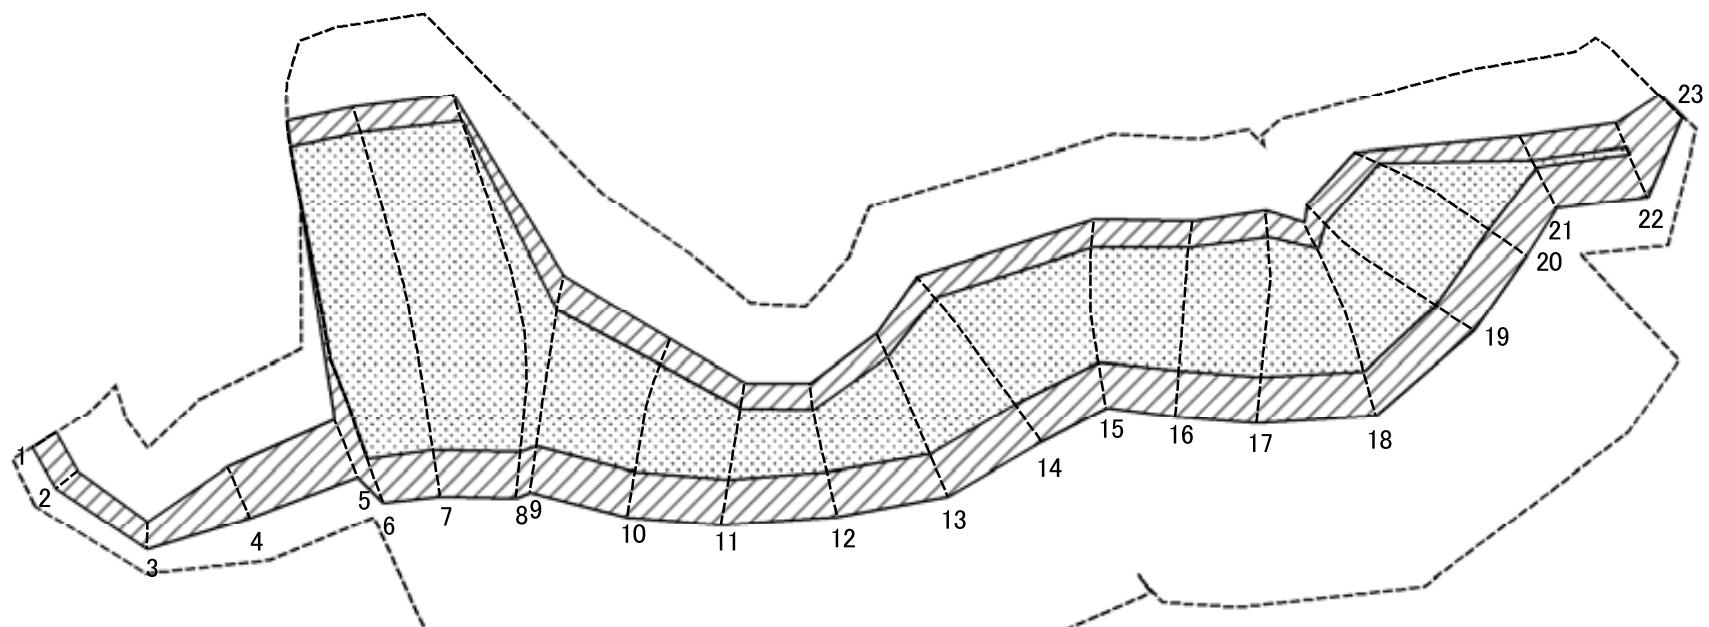
図中の数字は横断測線番号を示す

様式-2-2(急)
土砂災害特別警戒区域の区域区分図
(急傾斜地の崩壊に伴う土石等の移動により
建築物の地上部に作用すると想定される力)

土砂災害防止法施行令第二条の基準に該当する区域	<input type="checkbox"/>	<input checked="" type="checkbox"/>	自然現象の種類	急傾斜地の崩壊	箇所番号	J311
土砂災害防止法施行令第三条の基準に該当する区域	<input checked="" type="checkbox"/>	<input type="checkbox"/>	告示番号		箇所名	鞍骨(27)
土石等の(移動)高さが1m以下の場合、 土石等の移動による力が100kN/mを超える区域			縮尺			
それ以外の区域	<input type="checkbox"/>		1:1,500	告示年月日	所在地	富山県氷見市鞍骨

横断測線の区間	土石等の移動により建築物の地上部に作用すると想定される力		土石等の堆積により建築物の地上部に作用すると想定される力		土石等の移動により建築物の地上部に作用すると想定される力		土石等の堆積により建築物の地上部に作用すると想定される力	
	土石等の(移動)高さが1m以下の場合、土石等の移動による力が100kN/m ² を超える区域		それ以外の区域		土石等の(移動)高さが1m以下の場合、土石等の移動による力が100kN/m ² を超える区域		それ以外の区域	
	力の大きさのうち最大のもの(kN/m ²)	土石等の高さ(m)	力の大きさのうち最大のもの(kN/m ²)	土石等の高さ(m)	力の大きさのうち最大のもの(kN/m ²)	土石等の高さ(m)	力の大きさのうち最大のもの(kN/m ²)	土石等の高さ(m)
1 ~ 2	-	-	58.67	1.00	-	-	10.96	2.05
2 ~ 3	-	-	55.44	1.00	-	-	10.96	2.05
3 ~ 4	-	-	82.72	1.00	-	-	10.69	2.00
4 ~ 5	-	-	90.87	1.00	-	-	10.65	1.99
5 ~ 6	-	-	100.00	1.00	-	-	16.05	3.00
6 ~ 7	177.92	1.00	100.00	1.00	21.88	4.09	16.05	3.00
7 ~ 8	177.51	1.00	100.00	1.00	21.76	4.07	16.05	3.00
8 ~ 9	172.91	1.00	100.00	1.00	-	-	16.05	3.00
9 ~ 10	154.55	1.00	100.00	1.00	-	-	14.32	2.68
10 ~ 11	154.55	1.00	100.00	1.00	-	-	14.32	2.68
11 ~ 12	144.26	1.00	100.00	1.00	-	-	13.62	2.55
12 ~ 13	156.48	1.00	100.00	1.00	-	-	14.89	2.78
13 ~ 14	159.30	1.00	100.00	1.00	-	-	15.83	2.96

14 ~ 15	159.30	1.00	100.00	1.00	-	-	15.83	2.96
15 ~ 16	160.34	1.00	100.00	1.00	-	-	16.05	3.00
16 ~ 17	163.11	1.00	100.00	1.00	16.35	3.05	16.05	3.00
17 ~ 18	163.11	1.00	100.00	1.00	-	-	16.05	3.00
18 ~ 19	162.82	1.00	100.00	1.00	-	-	16.05	3.00
19 ~ 20	162.82	1.00	100.00	1.00	16.35	3.06	16.05	3.00
20 ~ 21	161.51	1.00	100.00	1.00	-	-	16.05	3.00
21 ~ 22	105.95	1.00	100.00	1.00	-	-	11.88	2.22
22 ~ 23	-	-	100.00	1.00	-	-	11.87	2.22

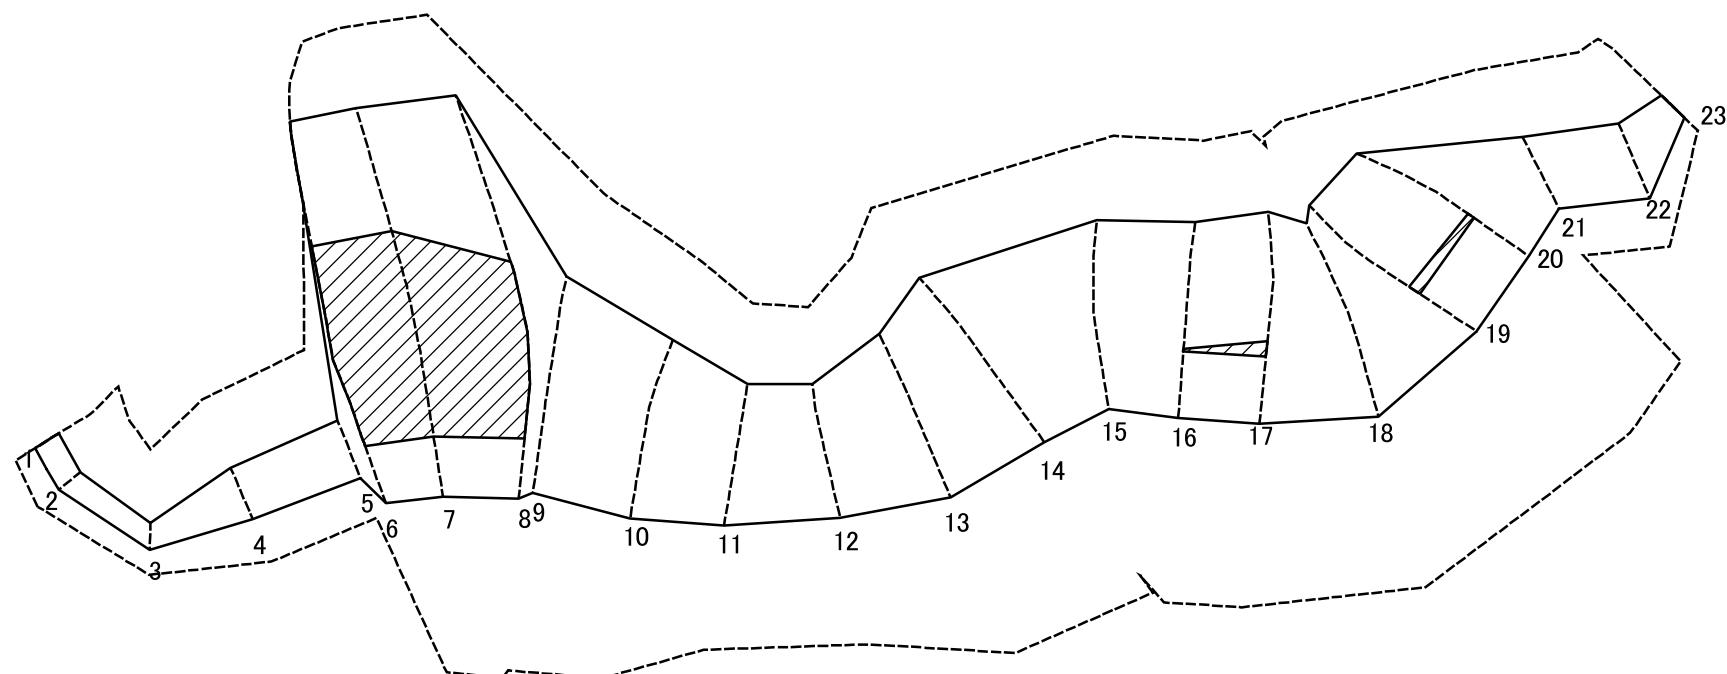
図中の数字は横断測線番号を示す

様式-2-3(急)
土砂災害特別警戒区域の区域区分図
 (急傾斜地の崩壊に伴う土石等の堆積により
 建築物の地上部に作用すると想定される力)

土砂災害防止法施行令第二条の基準に該当する区域		自然現象の種類	急傾斜地の崩壊	箇所番号	J311
土砂災害防止法 施行令第三条の 基準に該当する 区域	土石等の堆積の高さが3mを超える区域				
	それ以外の区域	縮尺 1:1,500	告示番号	箇所名	鞍骨(27)
			告示年月日	所在地	富山県氷見市鞍骨
