土砂災害警戒区域等の指定の公示に係る図書(その1)

様式 - 1(急) 土砂災害警戒区域・土砂災害特別警戒区域 位置図	自然現象の種類	急傾斜地の崩壊
	箇所番号	J342
	箇所名	触坂(5)
	所在地	富山県氷見市触坂

区域図(その1)

触坂(5)

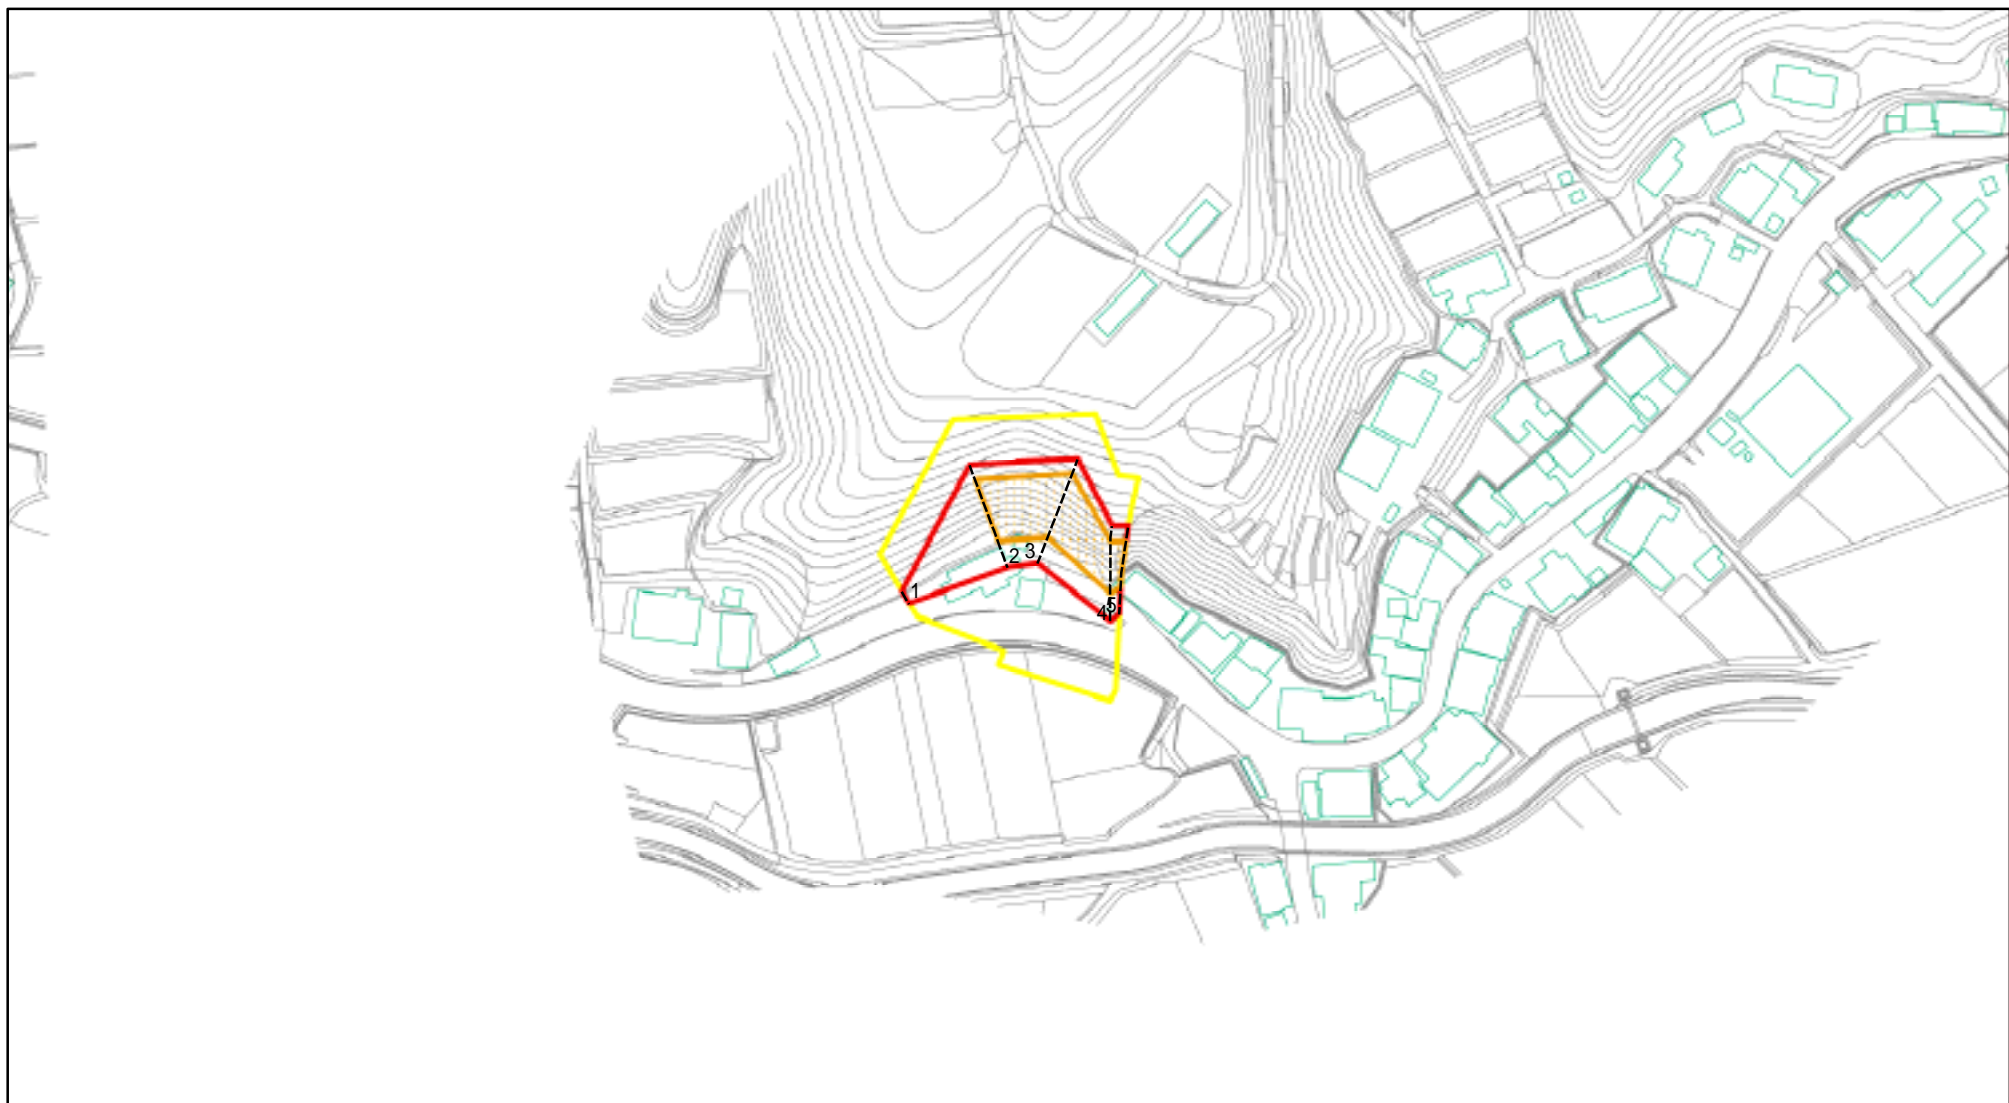
図中の数字は横断測線番号を示す

土砂災害防止法施行令第二条の基準に該当する区域

土砂災害防止法
施行令第三条の
基準に該当する
区域

土砂等の(移動)高さが1m以下の場合、
土砂等の移動による力が100kN/mを超える区域

土砂等の堆積の高さが3mを超える区域

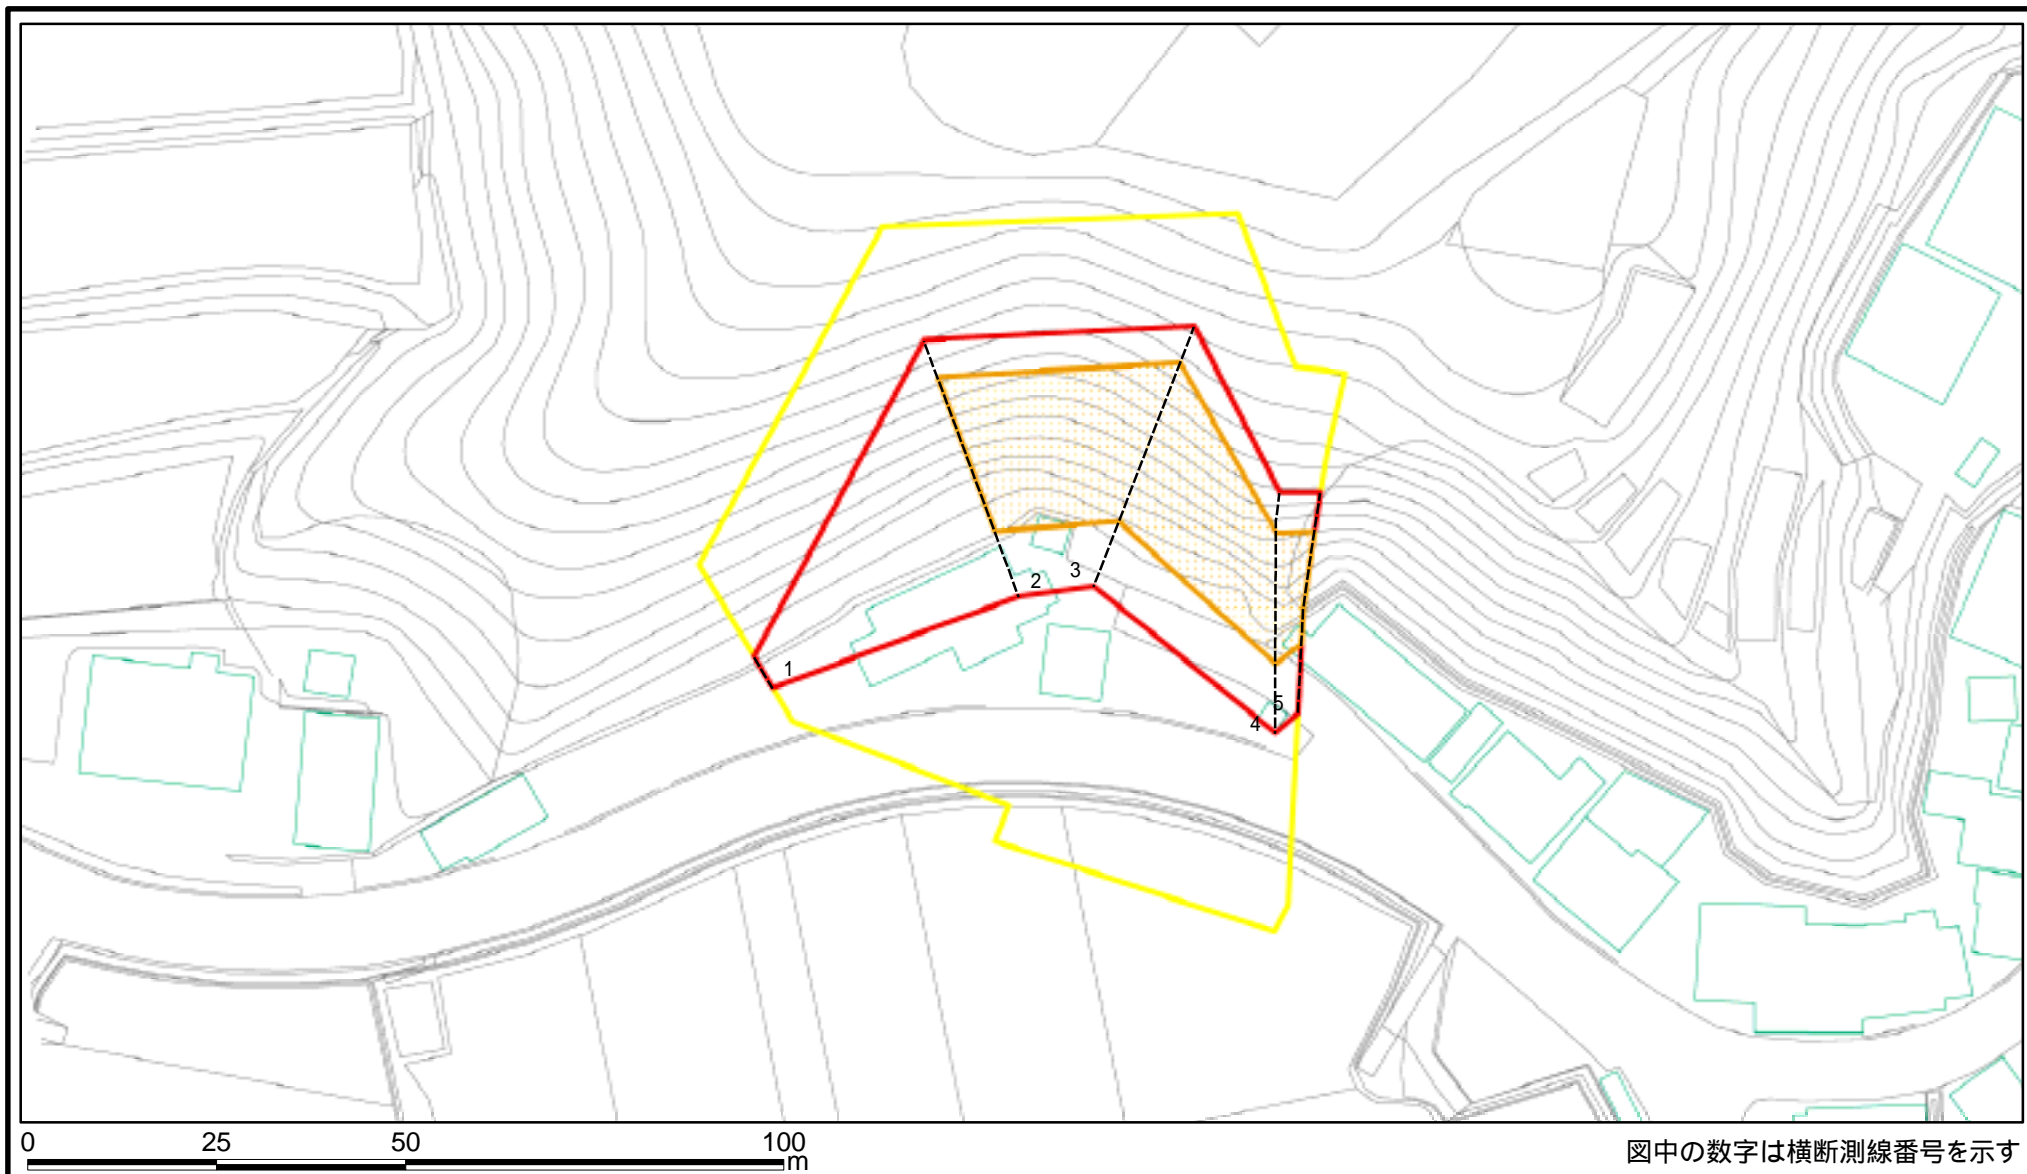
区域図(その2)

土砂災害防止法施行令第二条の基準に該当する区域	
土砂災害防止法施行令第三条の基準に該当する区域	
それ以外の区域

図中の数字は横断測線番号を示す

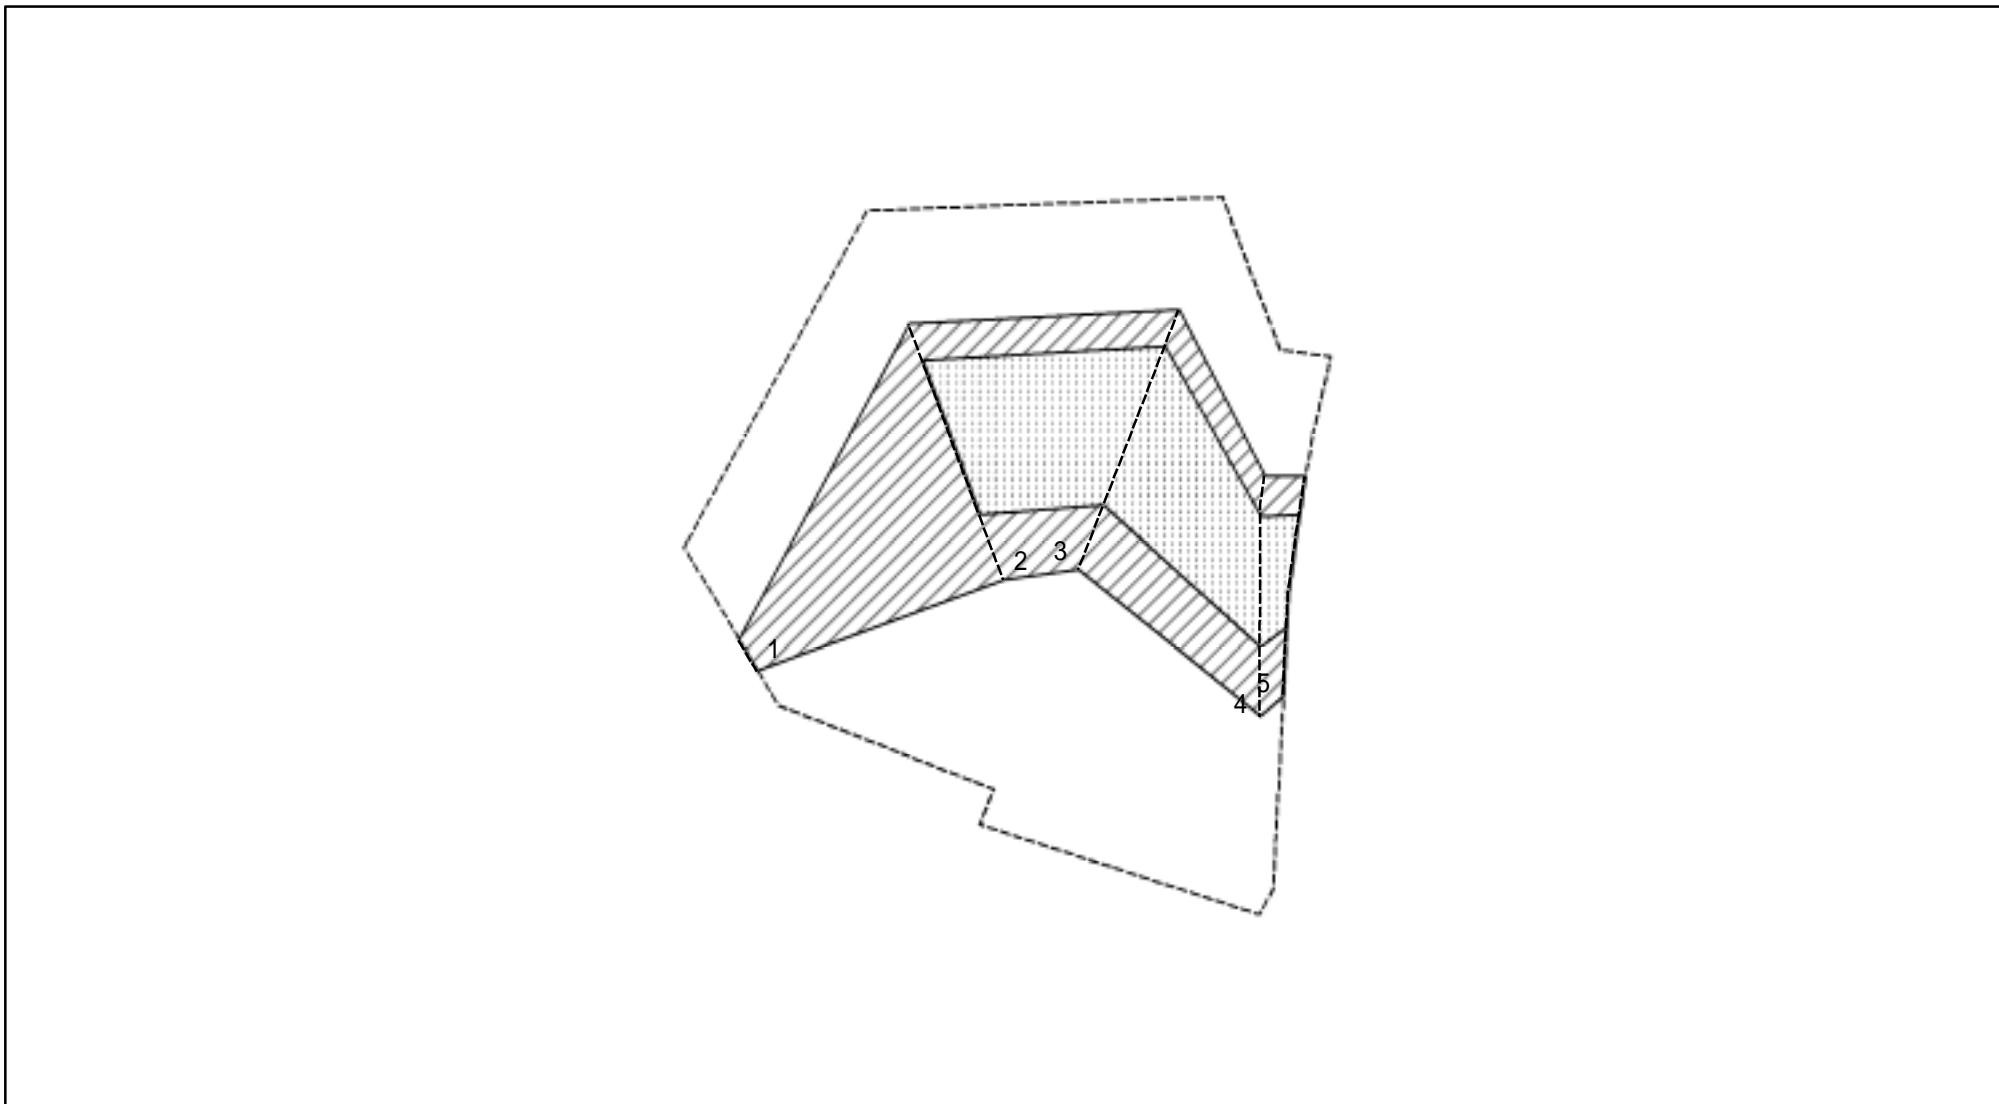
様式 - 2 - 2 (急)
 土砂災害特別警戒区域の区域区分図
 (急傾斜地の崩壊に伴う土石等の移動により
 建築物の地上部に作用すると想定される力)

図中の数字は横断測線番号を示す

土砂災害防止法施行令第二条の基準に該当する区域	
土砂災害防止法施行令第三条の基準に該当する区域	
それ以外の区域

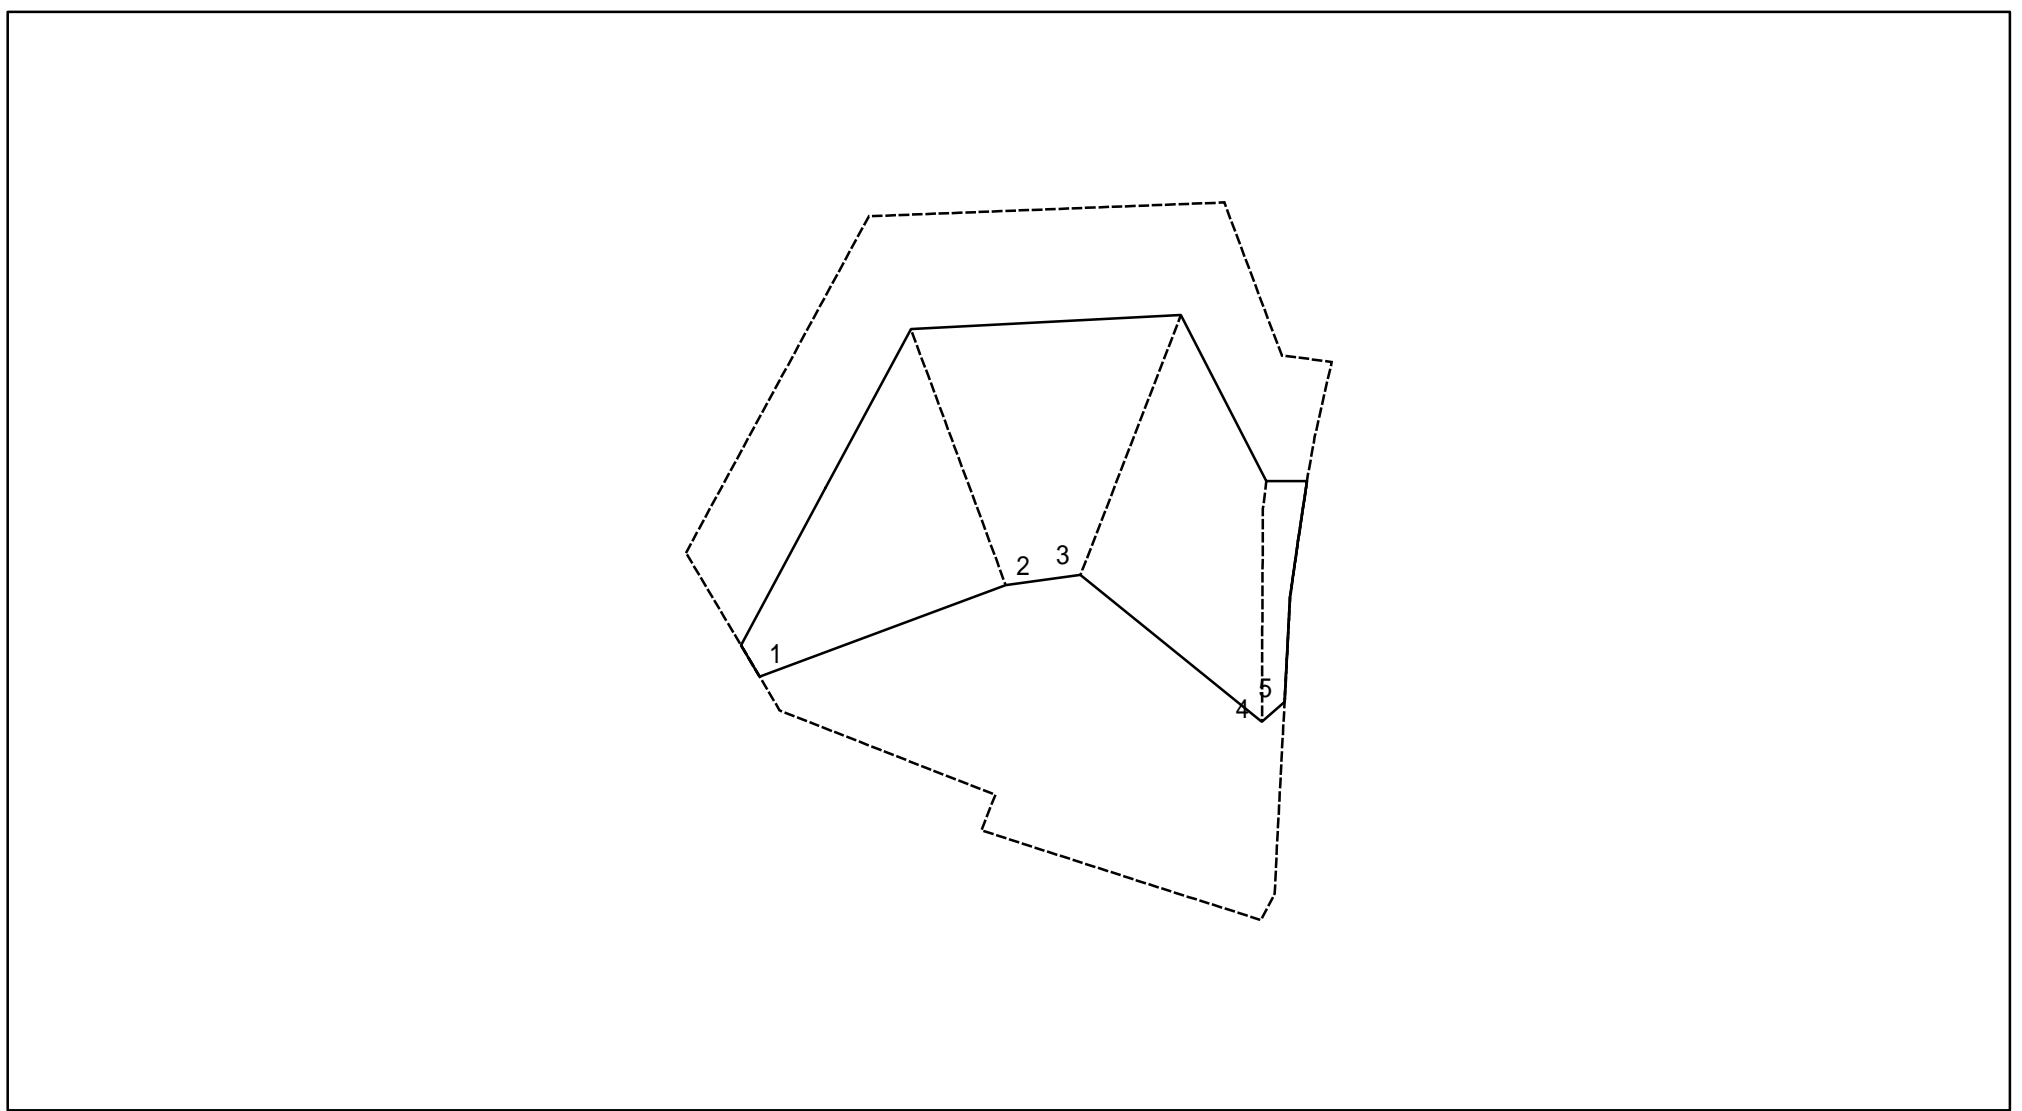
様式 - 2 - 3 (急)
 土砂災害特別警戒区域の区域区分図
 (急傾斜地の崩壊に伴う土石等の堆積により
 建築物の地上部に作用すると想定される力)

図中の数字は横断測線番号を示す

土砂災害防止法施行令第二条の基準に該当する区域	
土砂災害防止法 施行令第三条の 基準に該当する 区域	
それ以外の区域
