# 土砂災害警戒区域等の指定の公示に係る図書(その1)

様式-1(急)  
土砂災害警戒区域・土砂災害特別警戒区域  
位置図

瀬戸(2)

富山県南砺市瀬戸

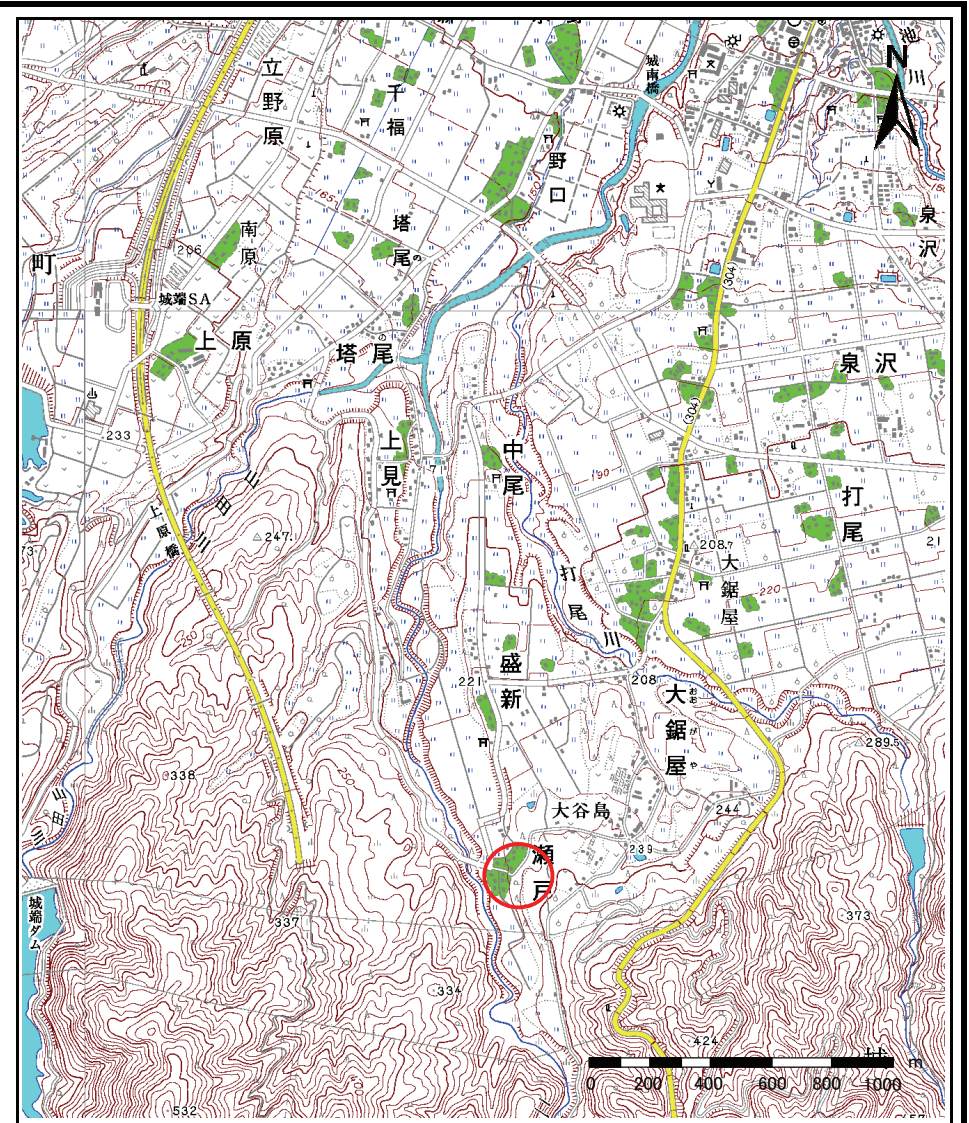
(1/25,000)

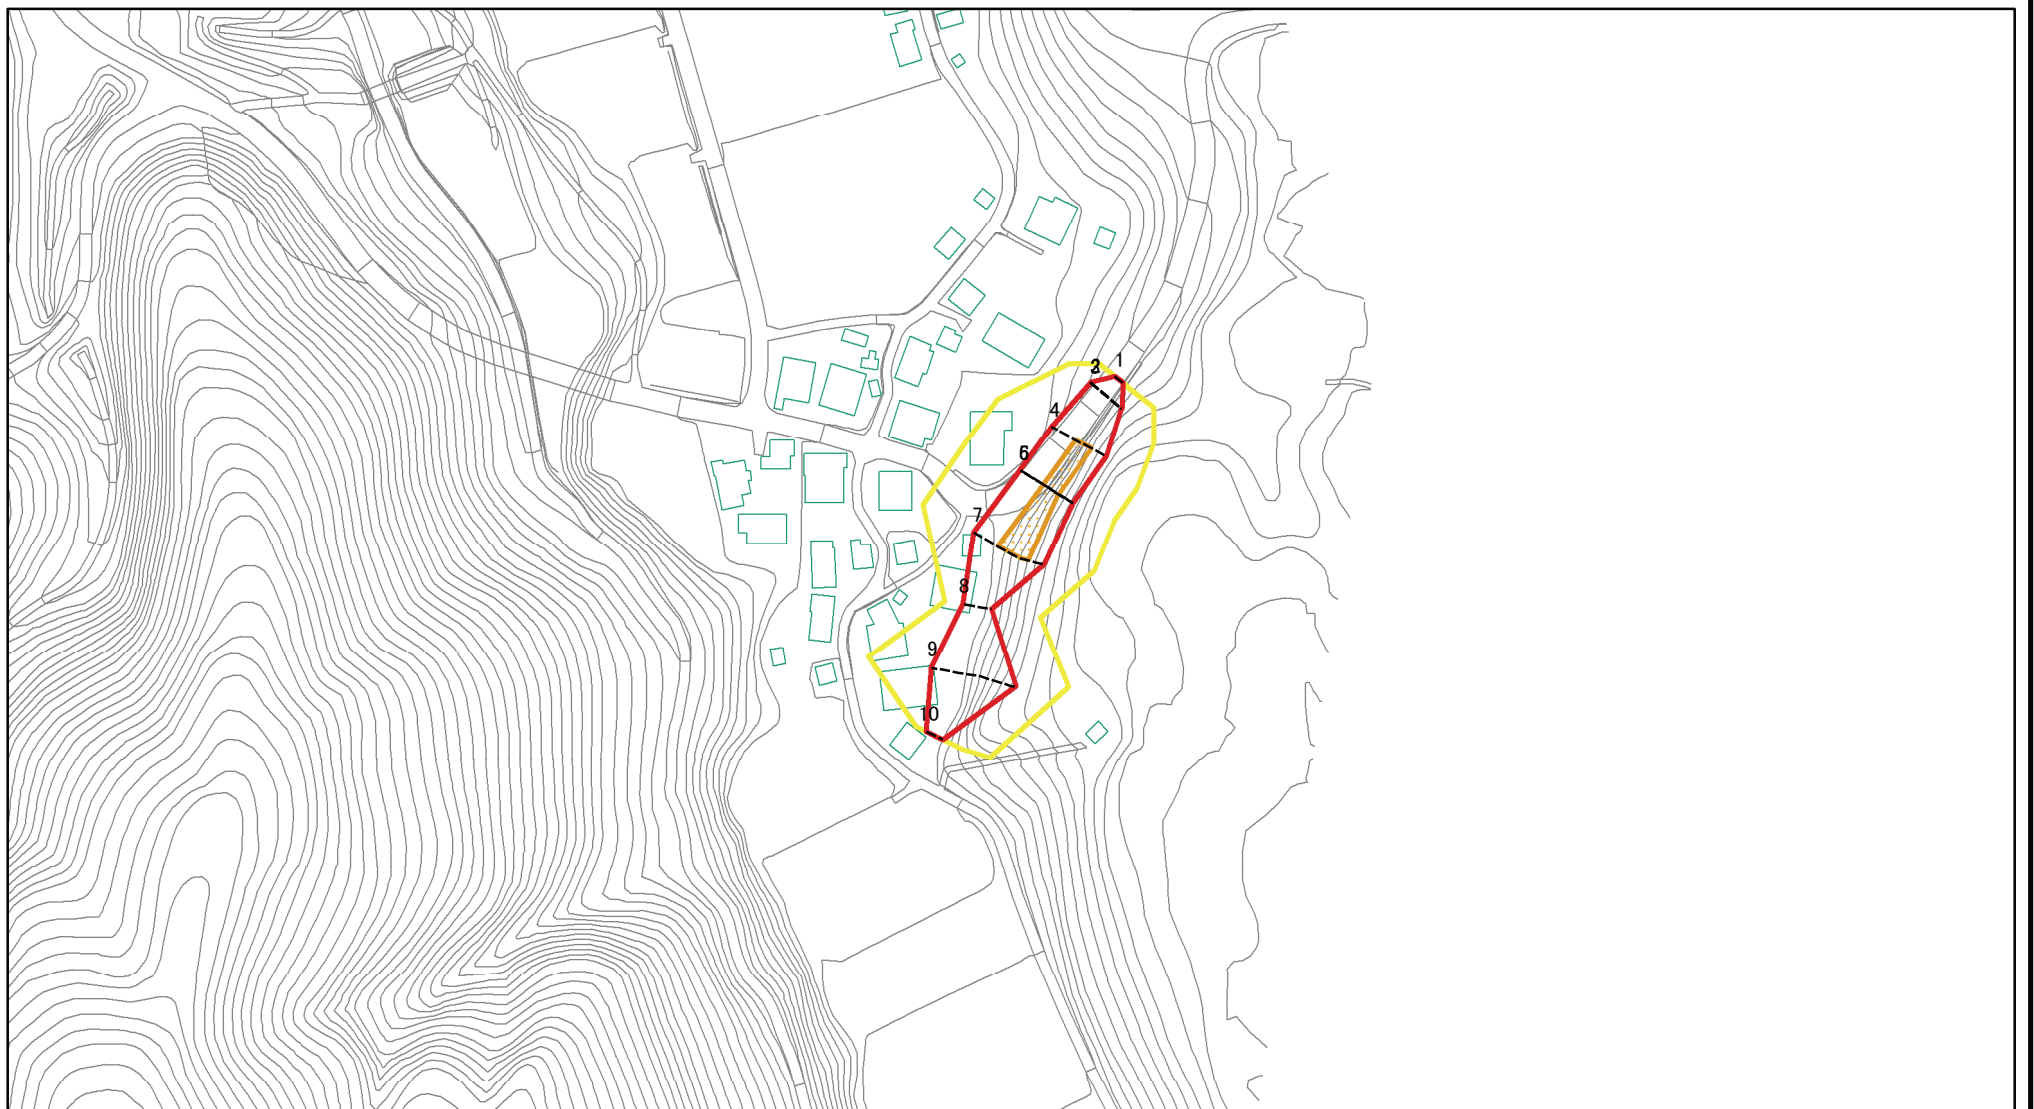
様式-2(急)

図中の数字は横断測線番号を示す

土砂災害警戒区域・土砂災害特別警戒区域  
区域図(その1)

土砂災害防止法施行令第二条の基準に該当する区域

土砂災害防止法  
施行令第三条の  
基準に該当する  
区域

土石等の(移動)高さが1m以下の場合、  
土石等の移動による力が100kN/mを超える区域  
土石等の堆積の高さが3mを超える区域  
それ以外の区域

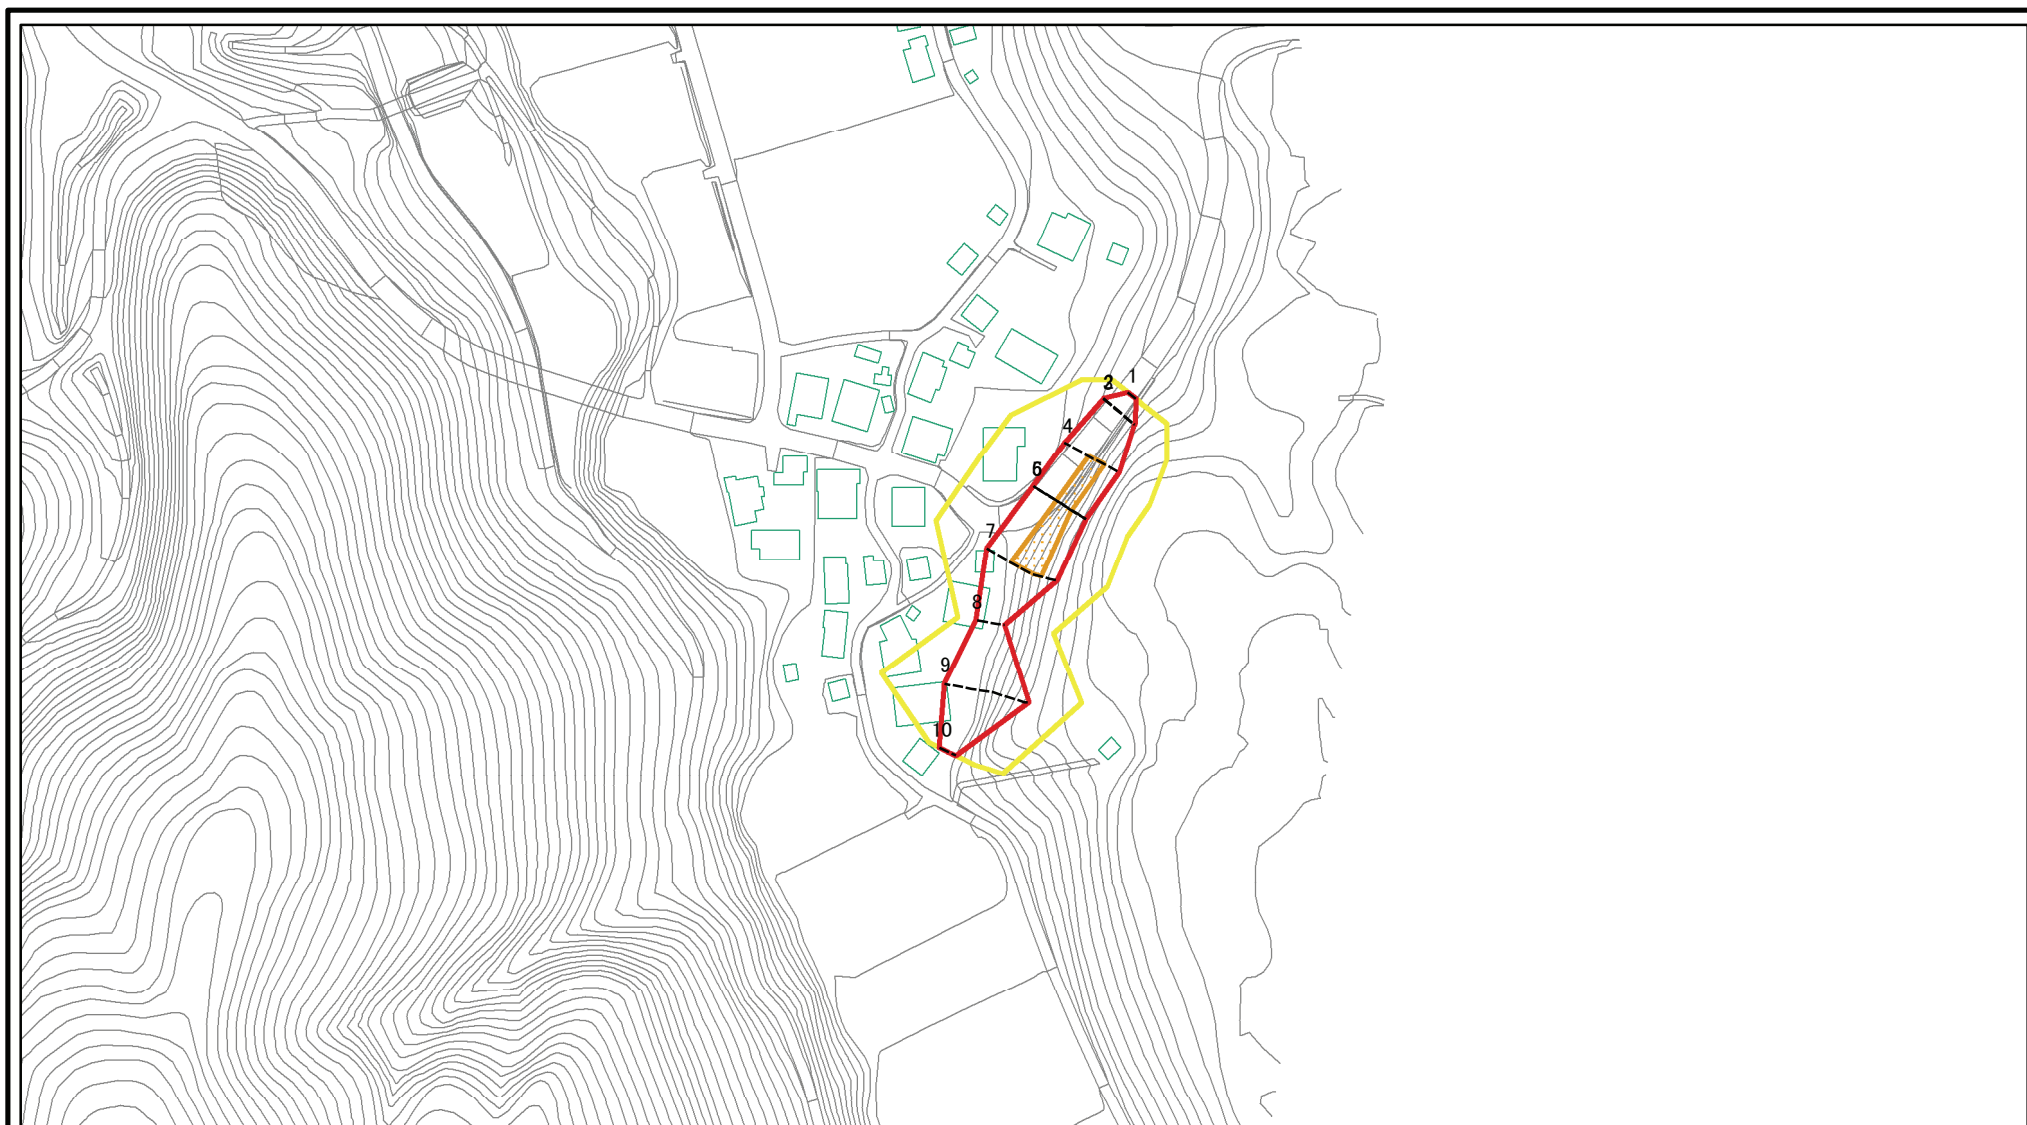
図中の数字は横断測線番号を示す

<b>様式-2-1(急)</b> <b>土砂災害警戒区域・土砂災害特別警戒区域</b> <b>区域図(その2)</b>	土砂災害防止法施行令第二条の基準に該当する区域		N 縮尺 1:2,500	自然現象の種類	急傾斜地の崩壊	箇所番号	2318
	土砂災害防止法施行令第三条の基準に該当する区域			告示番号		箇所名	瀬戸(2)
	それ以外の区域			告示年月日		所在地	富山県南砺市瀬戸

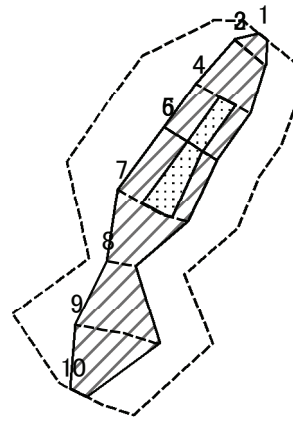
様式-2-2(急)

図中の数字は横断測線番号を示す

土砂災害特別警戒区域の区域区分図  
(急傾斜地の崩壊に伴う土石等の移動により  
建築物の地上部に作用すると想定される力)

土石等の(移動)高さが1m以下の場合、  
土石等の移動による力が100kN/m<sup>2</sup>を超える区域

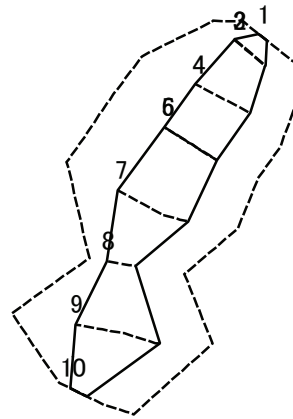
様式-2-3(急)

図中の数字は横断測線番号を示す

土砂災害特別警戒区域の区域区分図  
(急傾斜地の崩壊に伴う土石等の堆積により  
建築物の地上部に作用すると想定される力)
