土砂災害警戒区域等の指定の公示に係る図書(その1)

様式-1(急)
土砂災害警戒区域・土砂災害特別警戒区域
位置図

J366

志観寺(2)

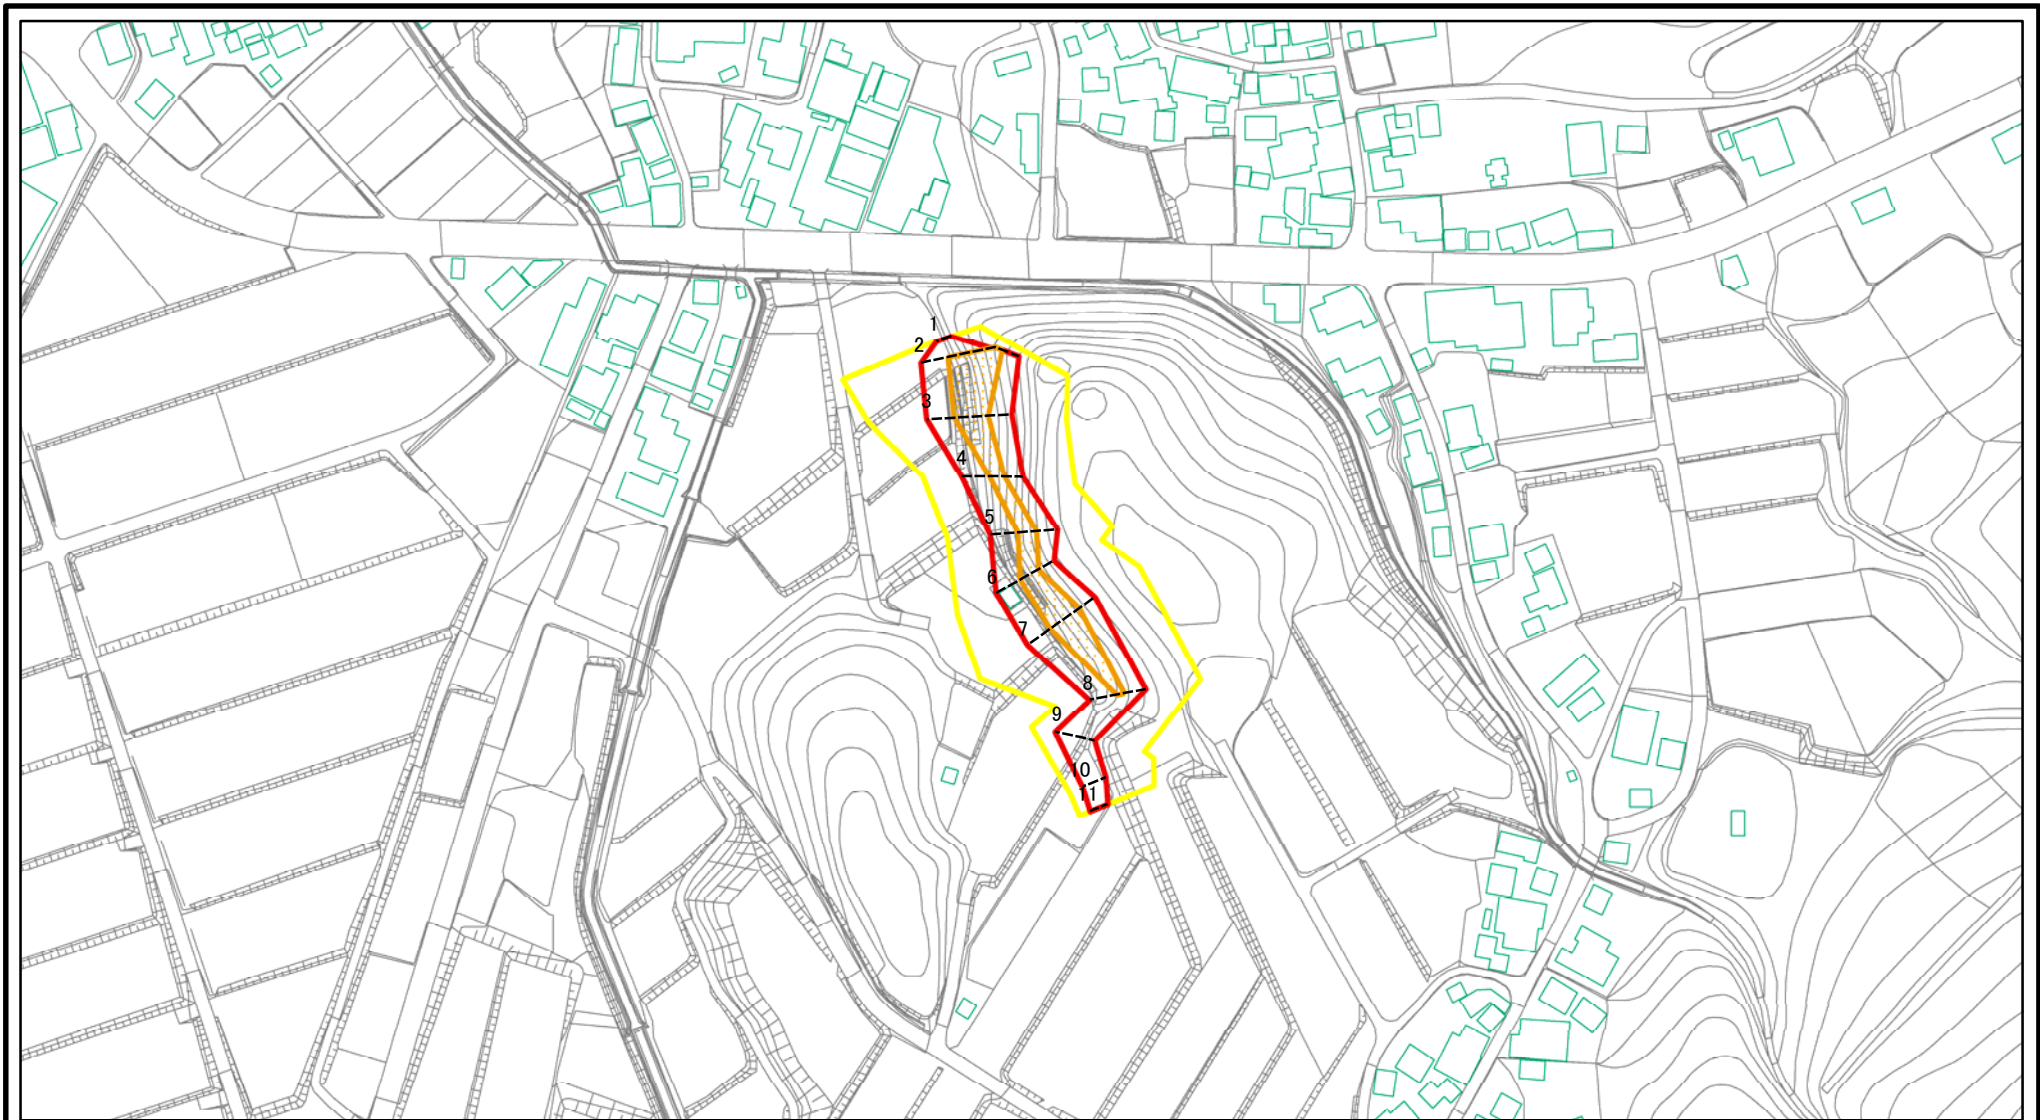
様式-2(急)
土砂災害警戒区域・土砂災害特別警戒区域
区域図(その1)

図中の数字は横断測線番号を示す

土砂災害防止法施行令第二条の基準に該当する区域	
土砂災害防止法施行令第三条の基準に該当する区域	
それ以外の区域

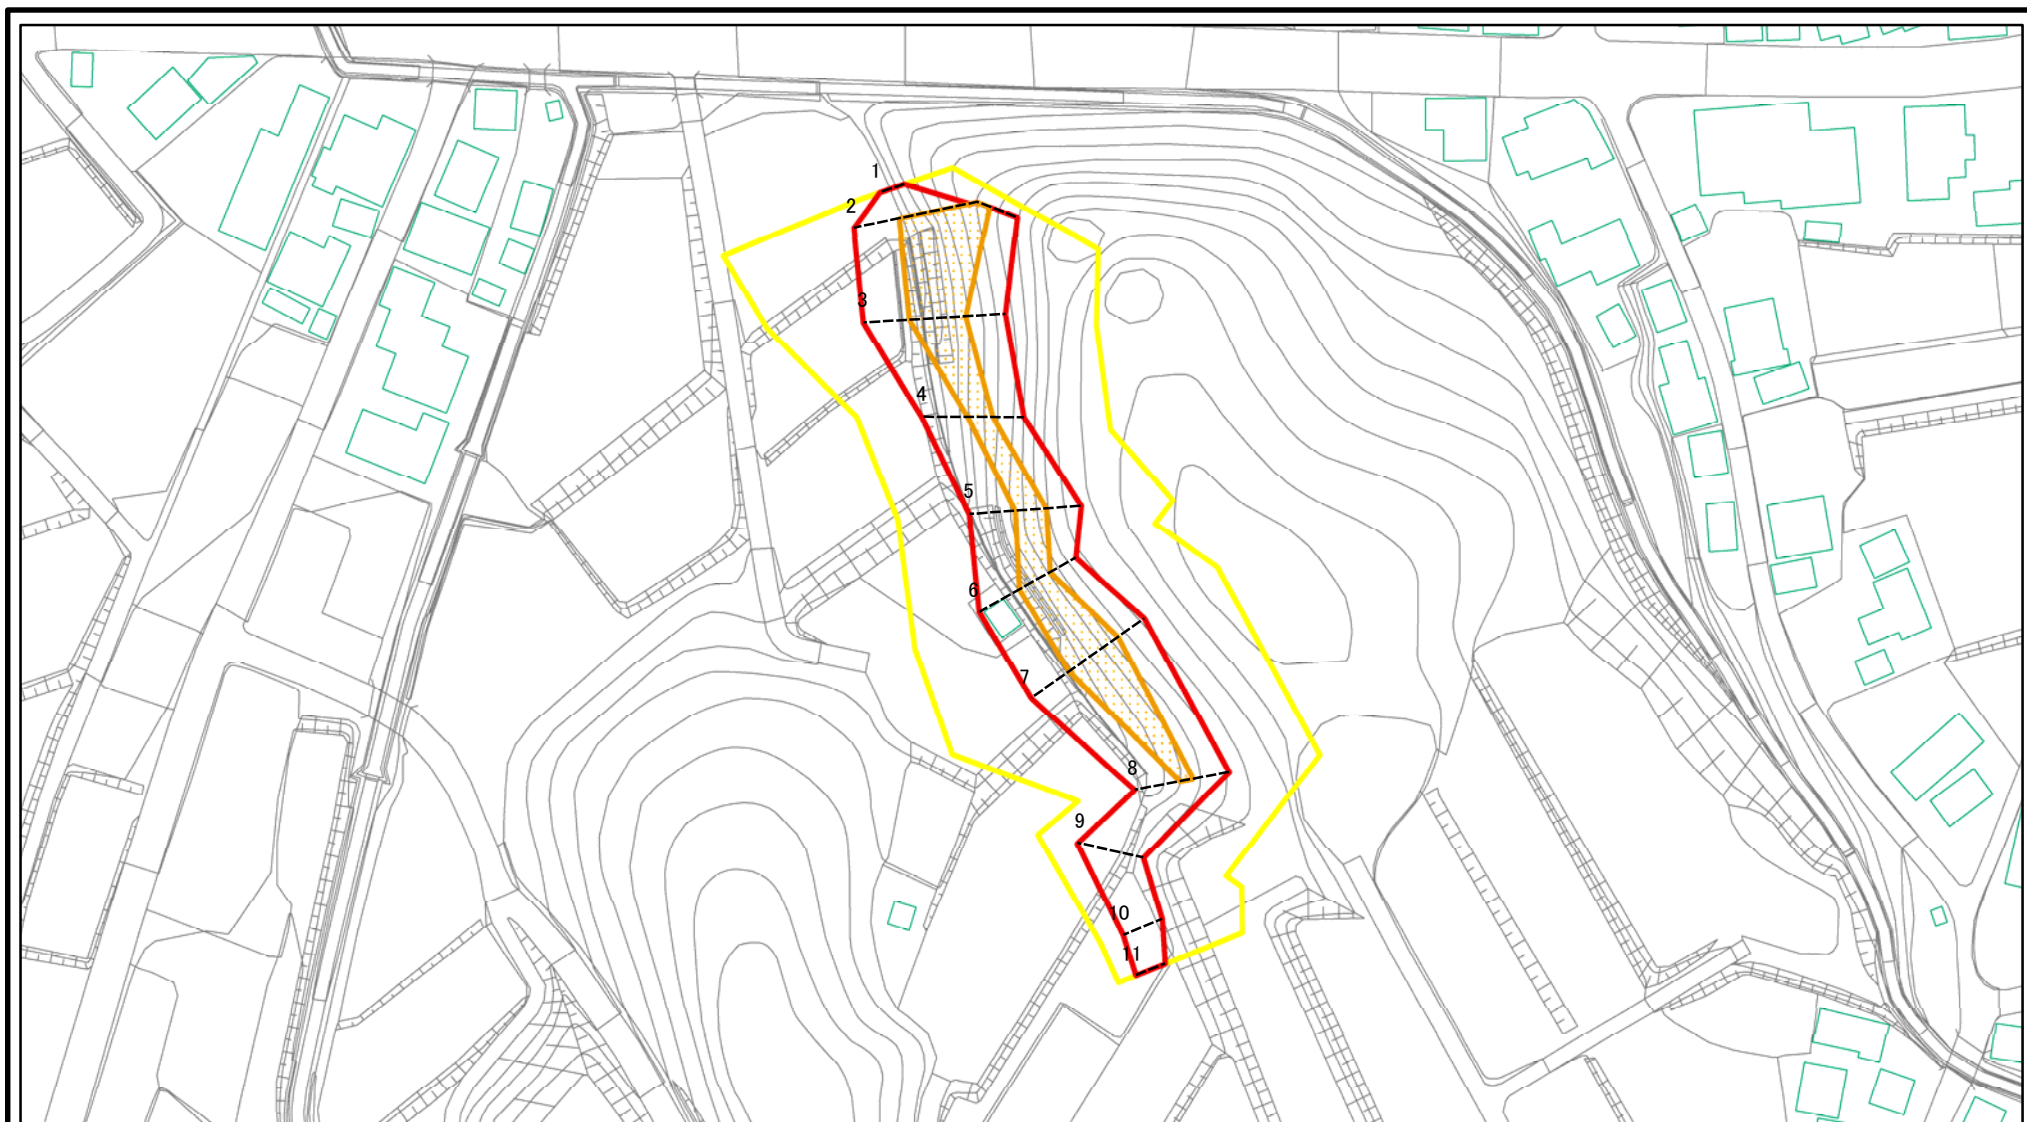
区域図(その2)

図中の数字は横断測線番号を示す

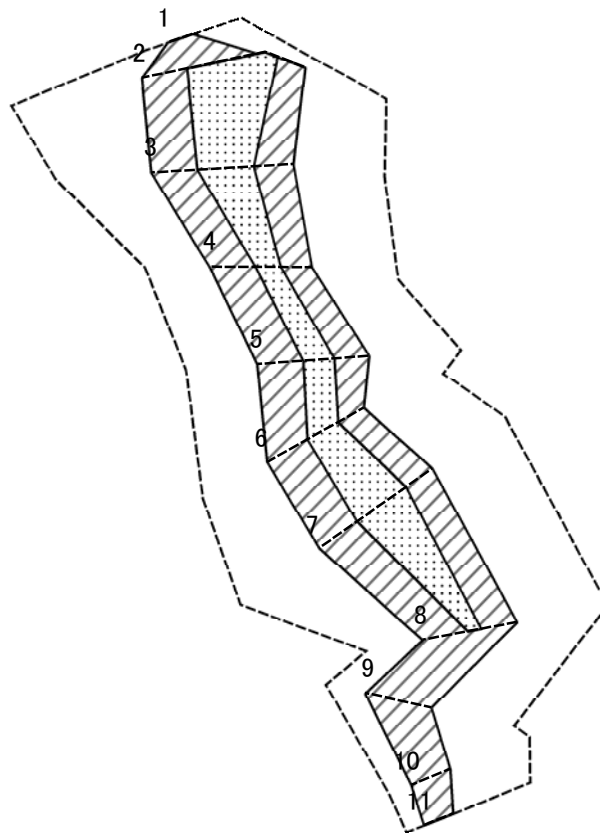
様式-2-2(急)
土砂災害特別警戒区域の区域区分図
(急傾斜地の崩壊に伴う土石等の移動により
建築物の地上部に作用すると想定される力)

図中の数字は横断測線番号を示す

土砂災害防止法施行令第二条の基準に該当する区域	
土砂災害防止法 施行令第三条の 基準に該当する 区域	
それ以外の区域

横断測線の区間	土石等の移動により建築物の地上部に作用する と想定される力				土石等の堆積により建築物の地上部に作用する と想定される力				横断測線の区間	土石等の移動により建築物の地上部に作用する と想定される力				土石等の堆積により建築物の地上部に作用する と想定される力			
	土石等の(移動)高さが 1m以下の場合、土石等 の移動による力が 100kN/m ² を超える区域		それ以外の区域		土石等の堆積の高さが 3mを超える区域		それ以外の区域			土石等の(移動)高さが 1m以下の場合、土石等 の移動による力が 100kN/m ² を超える区域		それ以外の区域		土石等の堆積の高さが 3mを超える区域		それ以外の区域	
	力の大きさ のうち最大の もの (kN/m ²)	土石等 の高さ (m)	力の大きさ のうち最大の もの (kN/m ²)	土石等 の高さ (m)	力の大きさ のうち最大の もの (kN/m ²)	土石等 の高さ (m)	力の大きさ のうち最大の もの (kN/m ²)	土石等 の高さ (m)		力の大きさ のうち最大の もの (kN/m ²)	土石等 の高さ (m)	力の大きさ のうち最大の もの (kN/m ²)	土石等 の高さ (m)	力の大きさ のうち最大の もの (kN/m ²)	土石等 の高さ (m)	力の大きさ のうち最大の もの (kN/m ²)	土石等 の高さ (m)
1 ~ 2	-	-	100.00	1.00	-	-	11.91	2.23	~								
2 ~ 3	144.79	1.00	100.00	1.00	-	-	11.91	2.23	~								
3 ~ 4	123.82	1.00	100.00	1.00	-	-	11.10	2.07	~								
4 ~ 5	116.43	1.00	100.00	1.00	-	-	11.02	2.06	~								
5 ~ 6	121.42	1.00	100.00	1.00	-	-	11.18	2.09	~								
6 ~ 7	130.47	1.00	100.00	1.00	-	-	11.62	2.17	~

7 ~ 8	130.47	1.00	100.00	1.00	-	-	11.62	2.17	~								
8 ~ 9	-	-	100.00	1.00	-	-	10.60	1.98	~								
9 ~ 10	-	-	95.58	1.00	-	-	9.08	1.70	~								
10 ~ 11	-	-	74.82	1.00	-	-	9.24	1.73	~								
~									~								
~									~								
~									~								
~									~								
~									~								
~									~								
~									~								
~									~								
~									~								
~									~								
~									~								
~									~								
~									~								
~									~								
~									~								
~									~								
~									~								
様式-3(急) 建築物の構造の規制に必要な衝撃に関する事項								自然現象の種類	急傾斜地の崩壊		箇所番号		J366				
								告示番号			箇所名		志観寺(2)				
								告示年月日			所在地		富山県南砺市志観寺

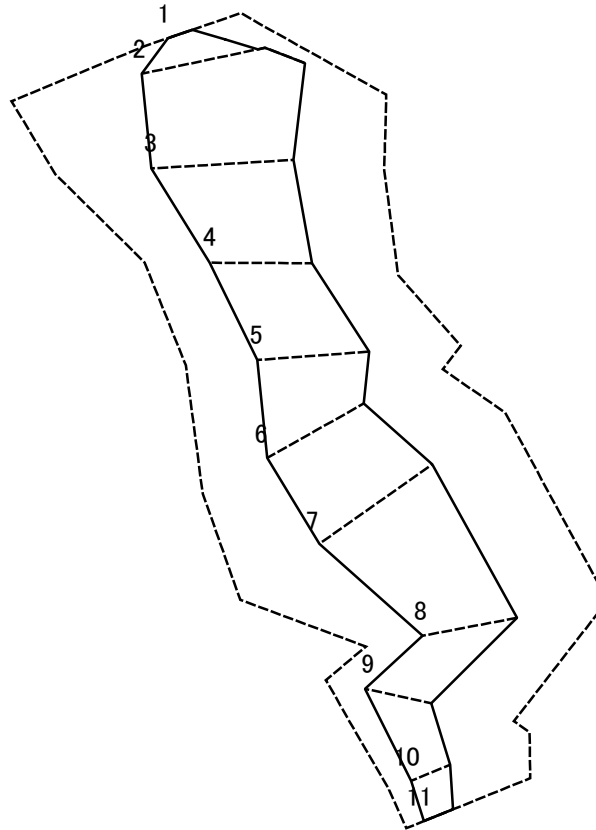
様式-2-3(急)
土砂災害特別警戒区域の区域区分図
(急傾斜地の崩壊に伴う土石等の堆積により
建築物の地上部に作用すると想定される力)

図中の数字は横断測線番号を示す

土砂災害防止法施行令第二条の基準に該当する区域	
土砂災害防止法施行令第三条の基準に該当する区域	
それ以外の区域
