## 最近のLPガス事故（富山県）

### 住宅団地のガス管損傷による漏えい（R06,07 県内）

## 埋設ガス管の破損による漏えい酸欠（H27、県内）

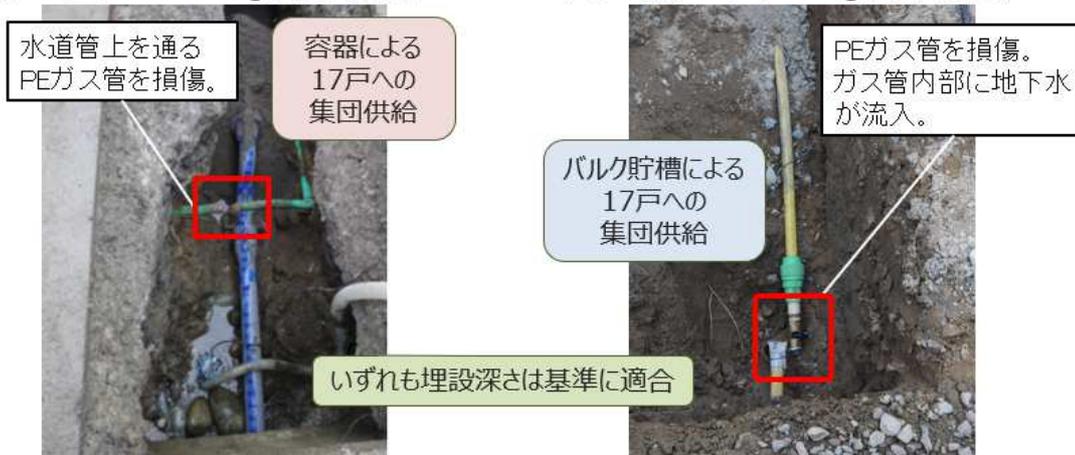
\* 令和6年12月、**住宅団地の水道工事**に際し、他工事業者が重機で道路を掘削したところ、集団供給用の液化石油ガス埋設供給管が折損し、ガスが漏洩した。（漏えい量は40～50kg程度と推定）

\* 令和7年9月、**住宅団地の下水道工事**に際し、他工事業者が道路掘削前の事前工事を実施したところ、集団供給用の液化石油ガス埋設供給管が折損し、ガスが漏洩した。（漏えい量は60kg程度と推定）

**（原因）** 他工事業者と事前に打ち合わせを実施していたが、工事当日は立会が無かった。  
⇒ **（対策）** 工事業者と工事の都度連絡をとること、受託事業者など関係者全員へ情報共有することを徹底。

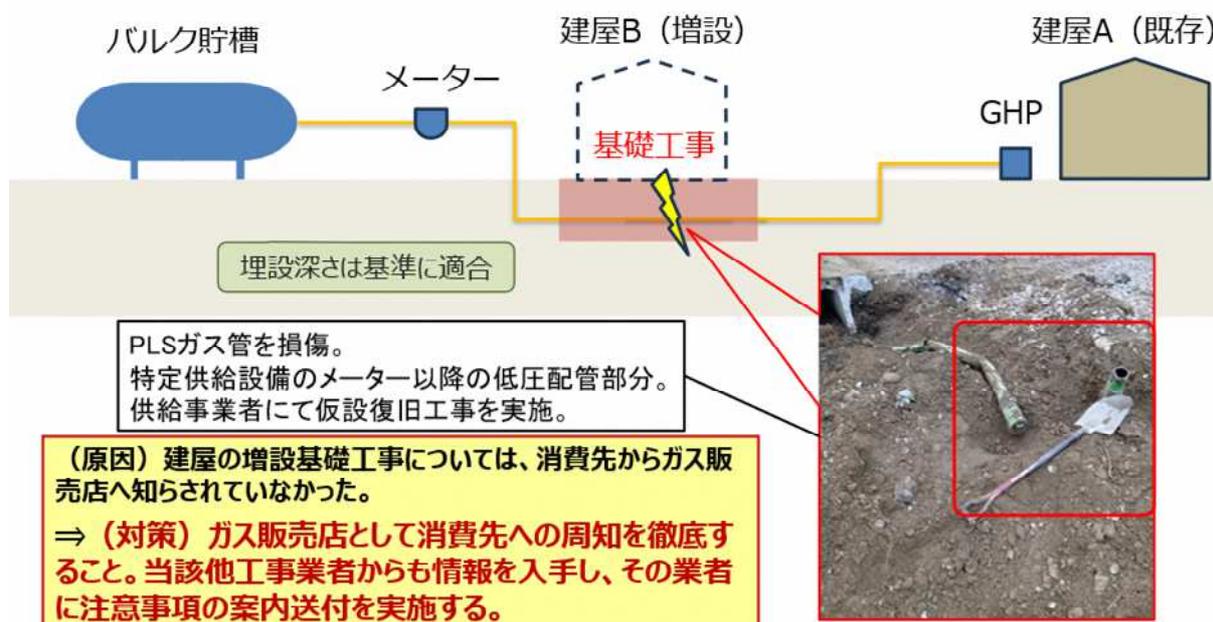
\* 令和7年12月、消費先事業所内の工場増築に伴う基礎部分の掘削工事に際し、他工事業者が重機で敷地内を掘削したところ、GHP燃料用の液化石油ガス埋設配管が折損し、ガスが漏洩した。（漏えい量は25kg程度と推定）

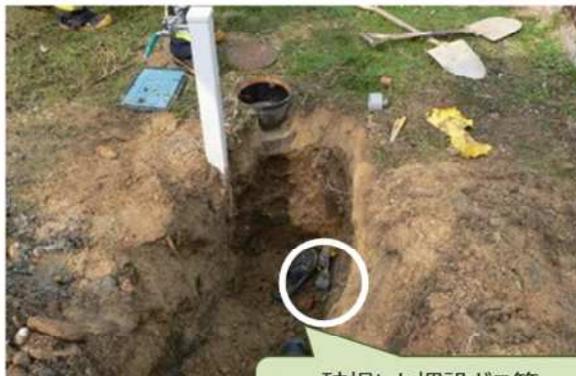
下水道工事のため、埋設ガス管の表示付近を重機で掘削

埋設ガス管を破損し、ガスが漏えい

作業員1名が酸欠のため意識を失う  
救急搬送後、死亡

LPガス販売事業者への事前確認等はなかった

破損した埋設ガス管  
(埋設深さは基準に適合)

- ① 設置済のガス表示杭を、社名及び連絡先等を明記してあるものに取り替え
- ② 土地の購入者や他工事業者に、ガス引込管があることを周知
