# 水道工事業者によるガスの漏えい事故（R6.12）

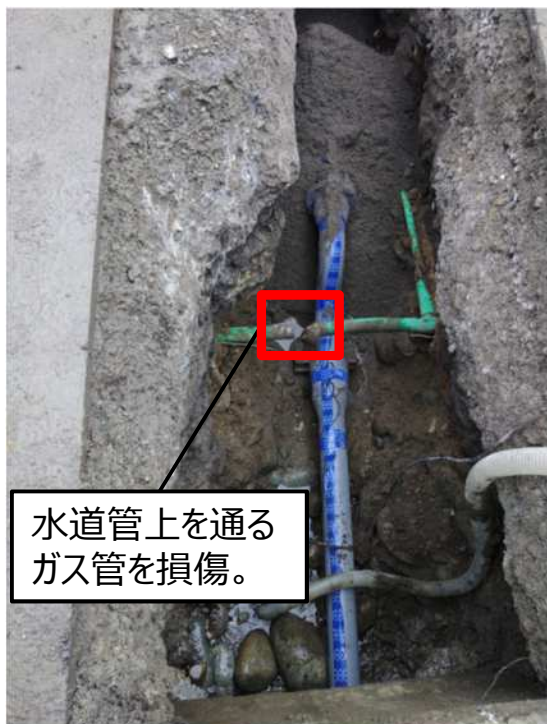
- \* 住宅団地の水道工事に際し、他工事業者が重機で道路を掘削したところ、集団供給用の液化石油ガス埋設供給管が折損し、ガスが漏洩した。（漏えい量は40～50kg程度と推定）

他工事業者が販売事業者へ事前連絡なく単独で掘削工事を実施し、作業ミスによりガス配管を折損した。  
（工事前に他工事業者と販売業者の間で協議が行われていたが、事故当日は事前連絡、工事立会はなかった。）

水道管上を通る  
ガス管を損傷。

## ガス管付近は手掘で作業する

- ・**火気や電動工具の使用を避け、**  
破損しないように**手掘りで慎重に作業**しましょう。
- ・表示杭や標識シートの周辺にはガス管が埋設されています。
- ・敷地内の埋設ガス管は車道部の埋設管よりも浅い場所にあることが多いため、特に注意しましょう。
