# 田んぼダムのすゝめ

田んぼダムの意義と  
無理なく長く継続するために必要なこと

新潟大学農学部

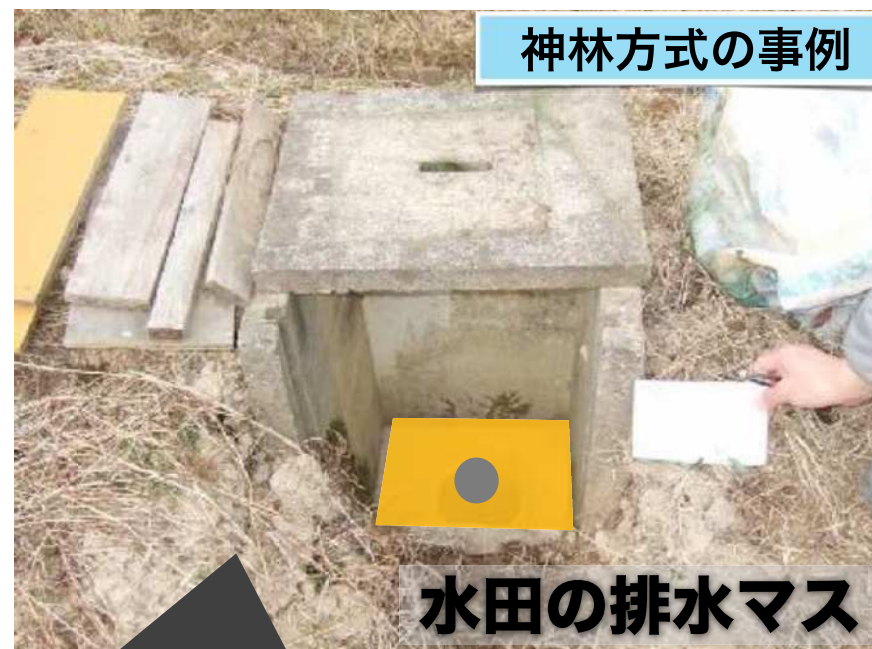
落水口調整板

### 水田落水口の断面積を縮小

➡ 大雨時に水田からのピーク流出量を人為的に抑制

➡ 洪水被害の軽減

30cm

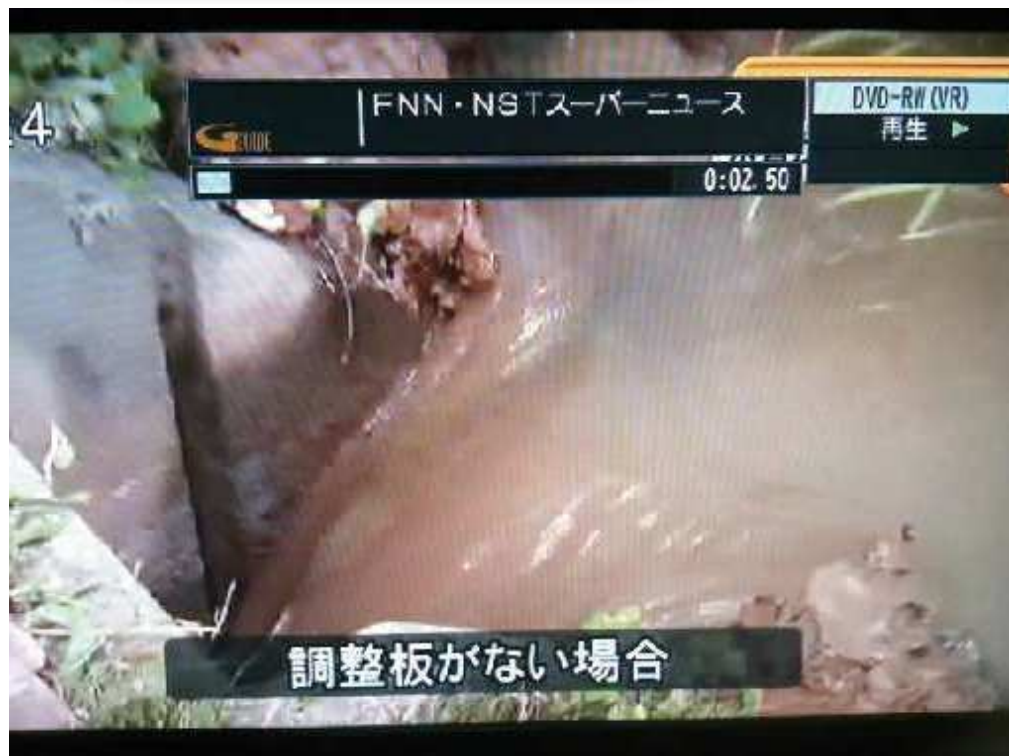
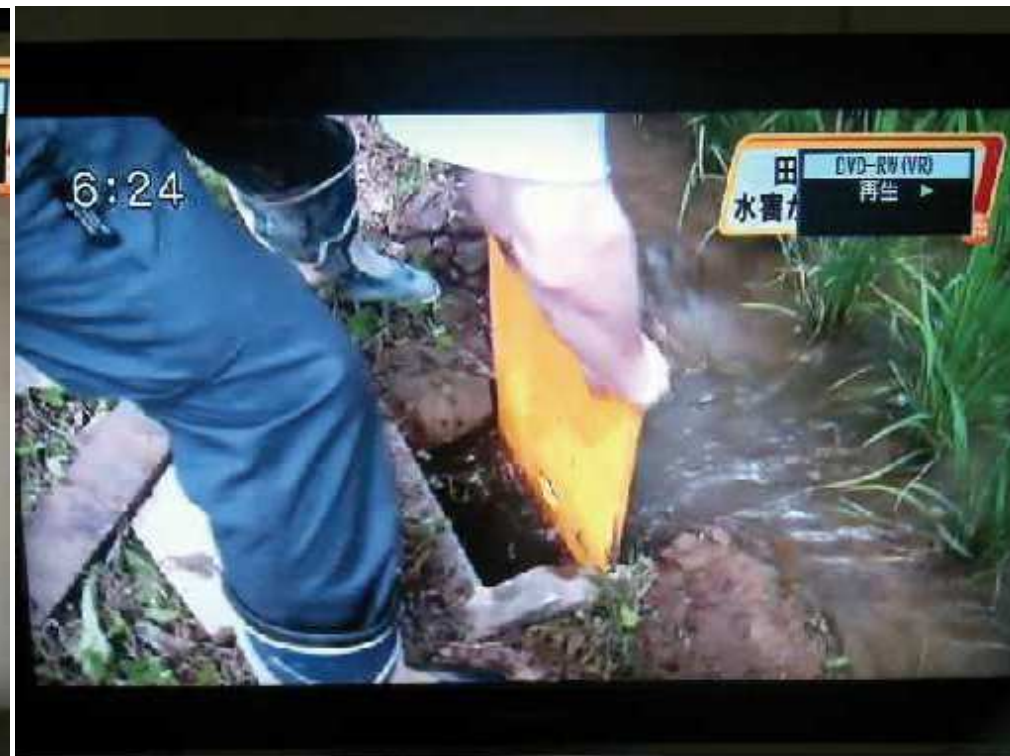
田んぼダムなし

田んぼダムあり

約70%のピークカット

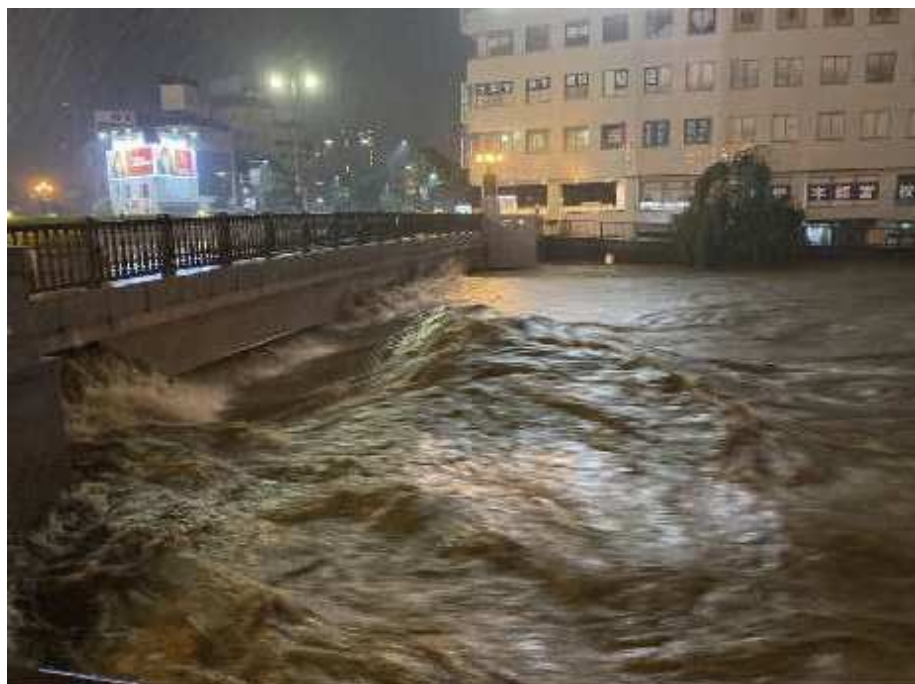
#### 宇都宮市田川流域

流域面積 16,640ha  
水田面積 3,870ha (23%)

令和元年台風19号 2019年10月12日  
家屋浸水：約2400戸
