# 黒部峡谷鉄道の冬季営業 P J

## 1. 検討項目と課題

## 3. 運行区間および設備対応必要箇所への検討

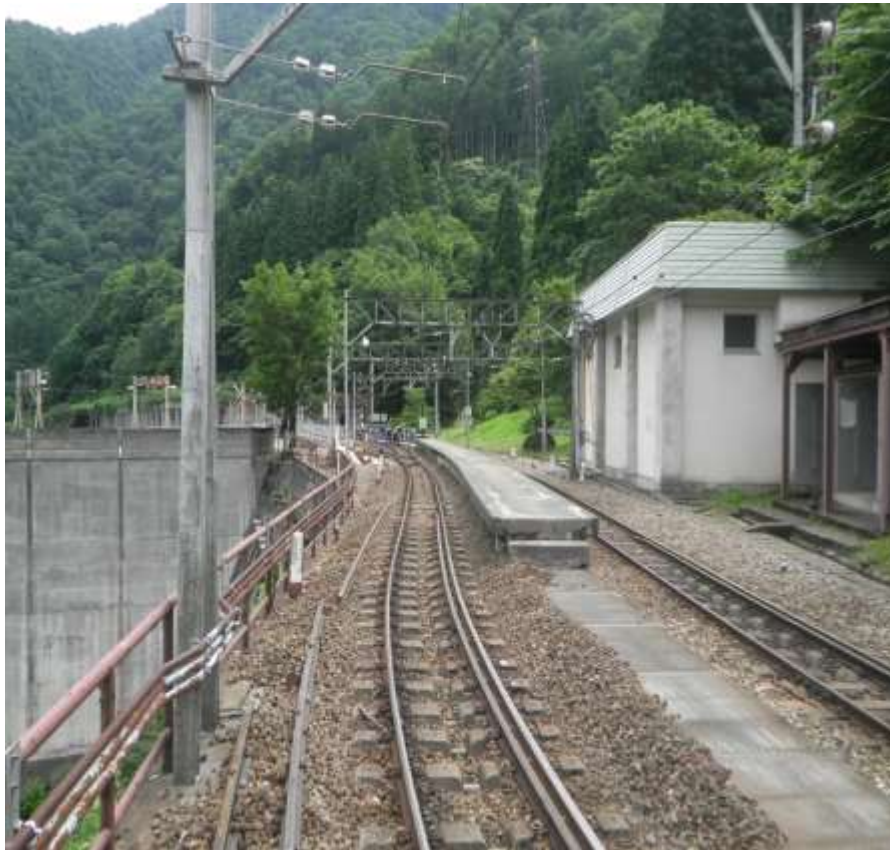
上流側から宇奈月駅側を見る  
(除雪要)

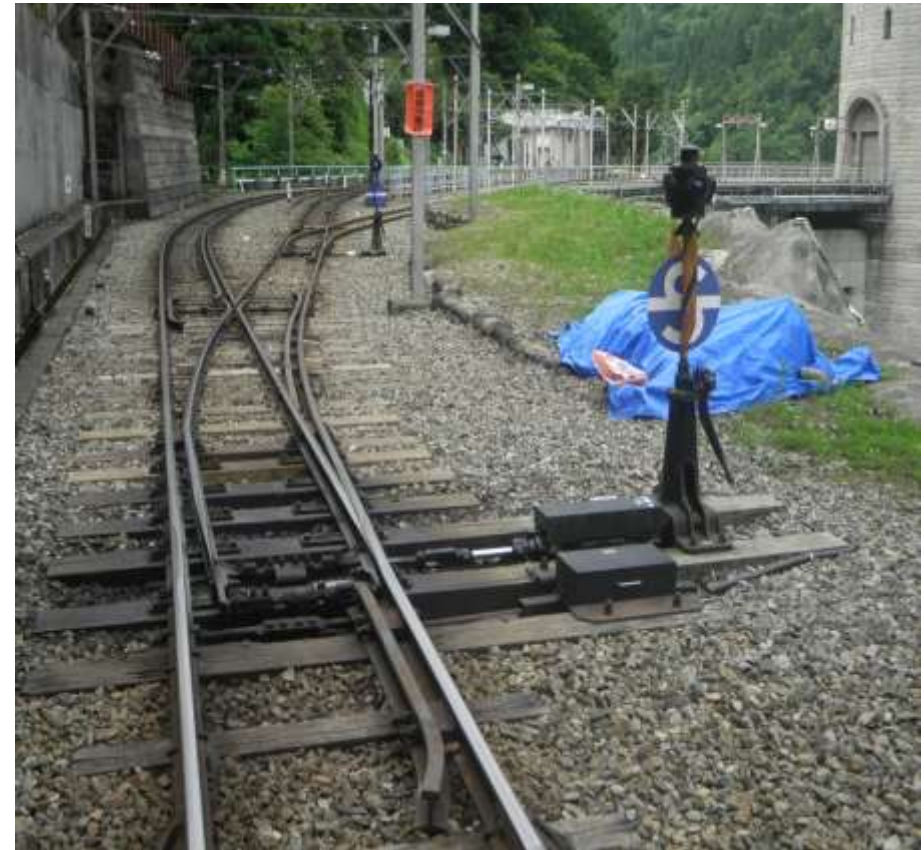
ポイント (融雪ヒーター設置要)

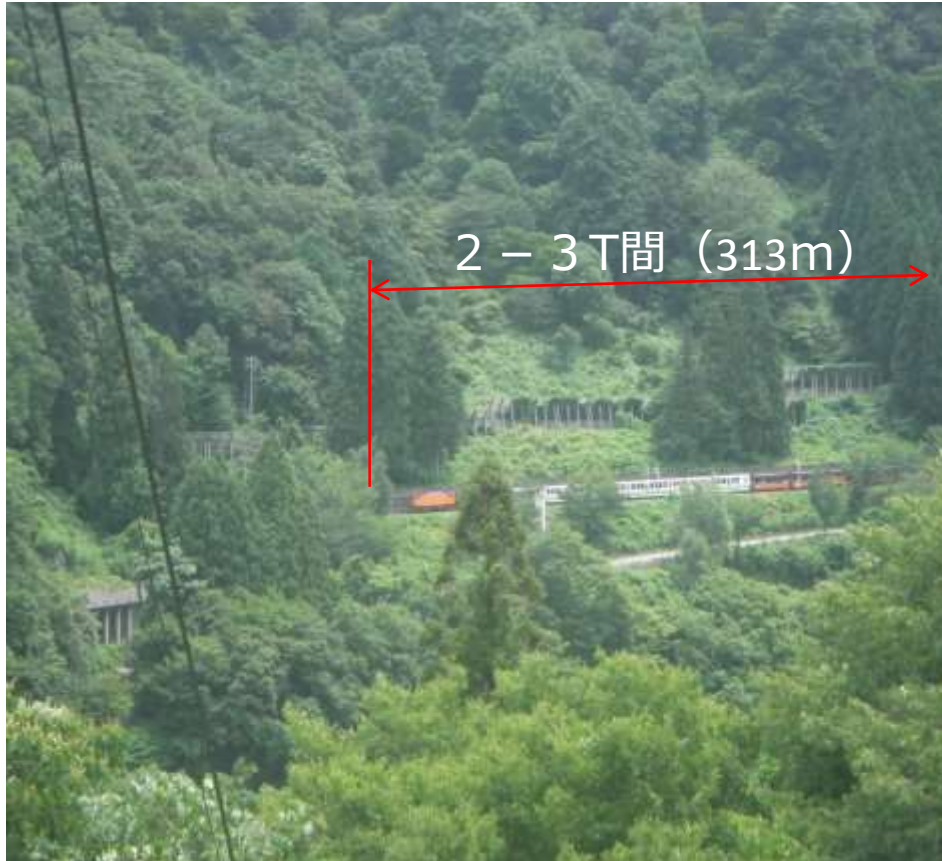
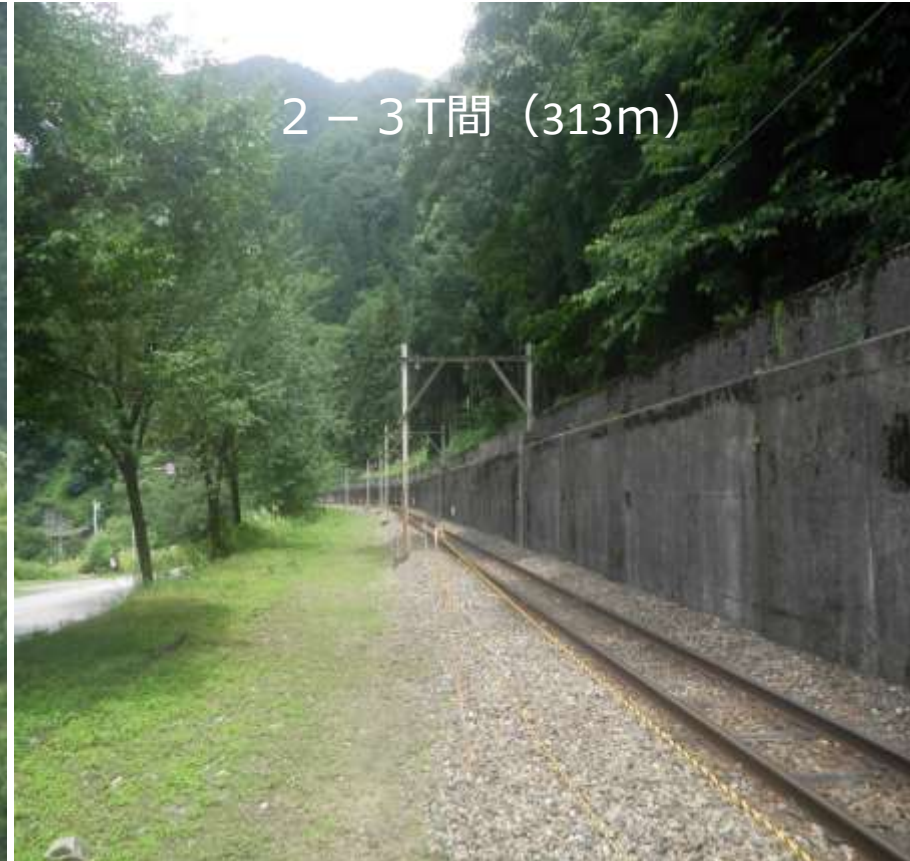
2 - 3 T間 (スノーシート設置313m)

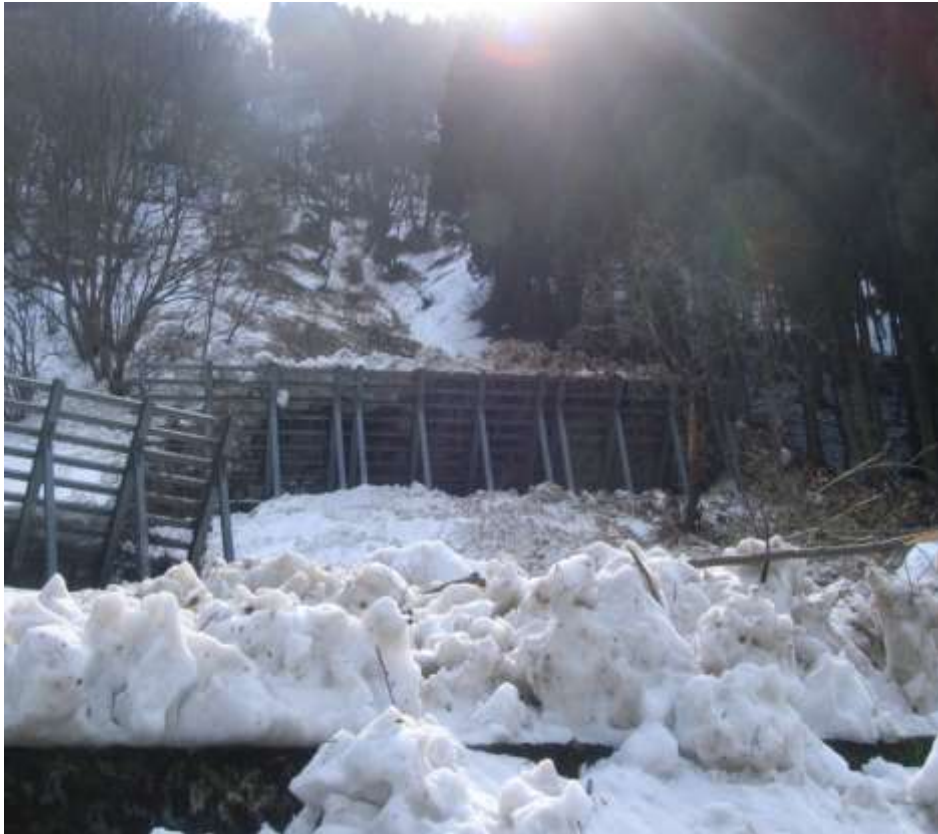
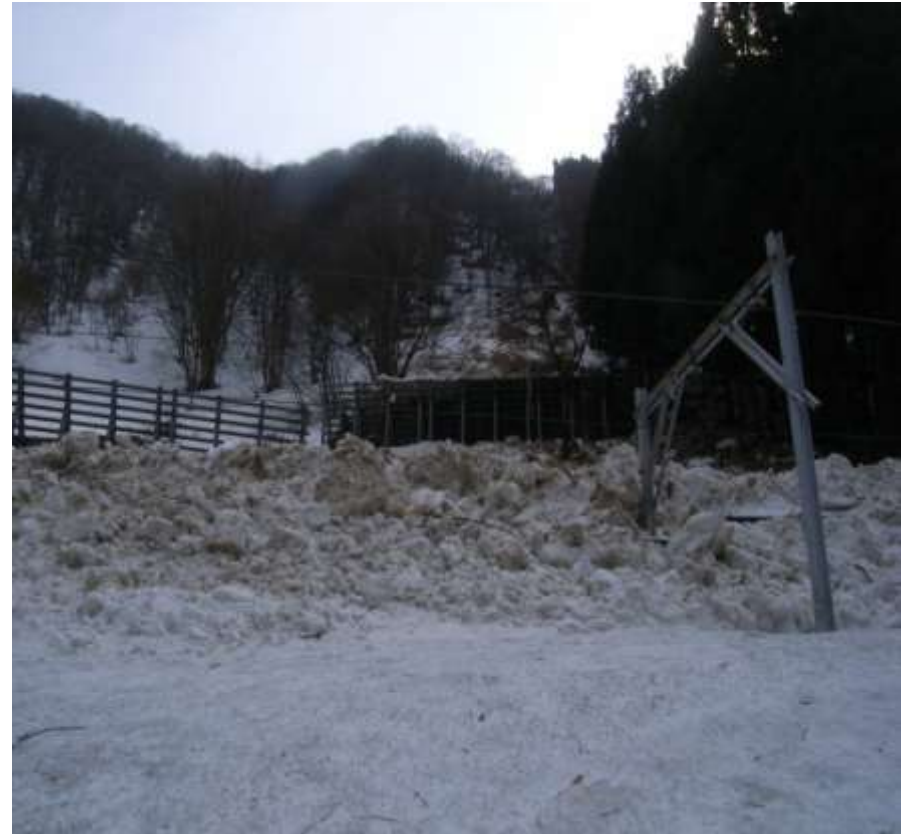
2 - 3 T 間雪崩発生状況 (H24.3.30)

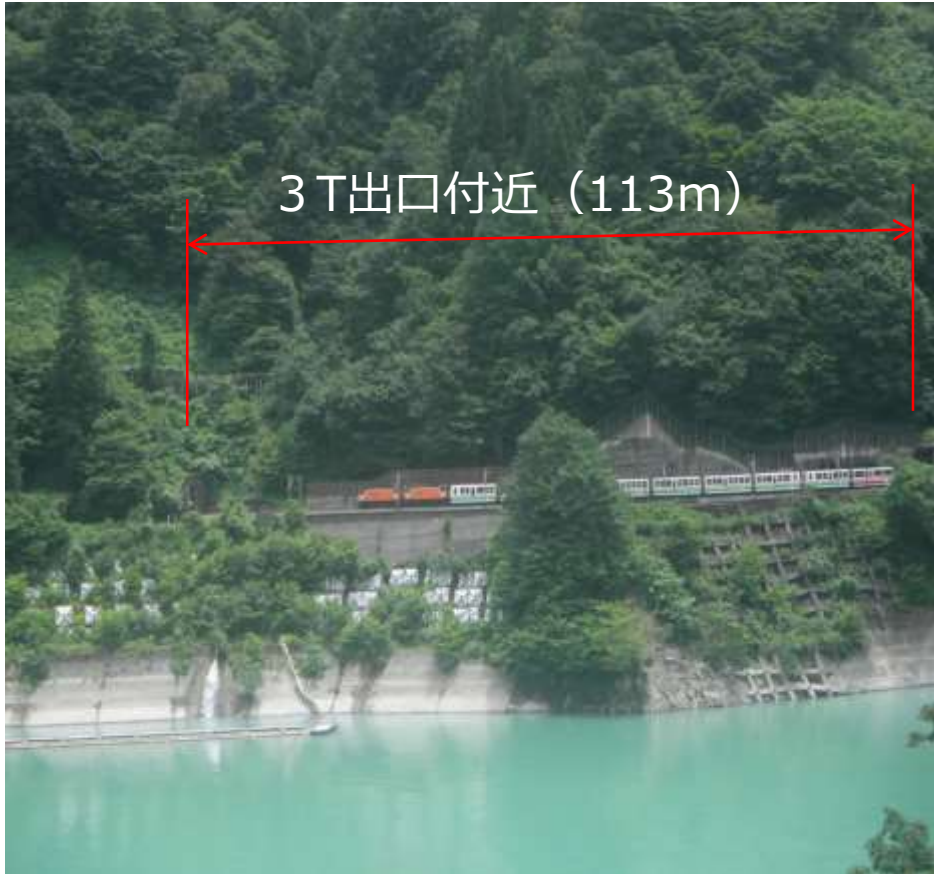
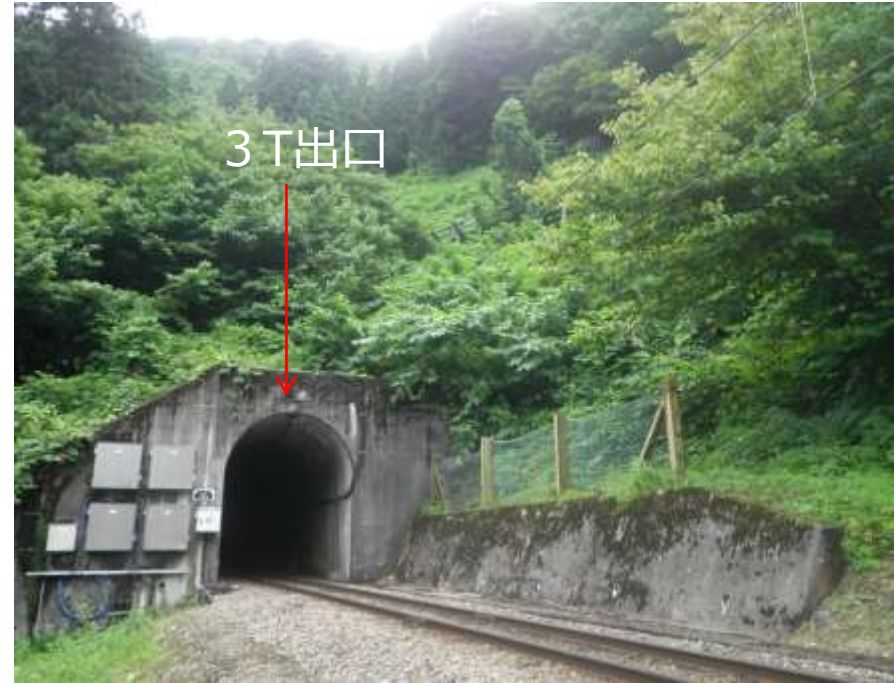
### 3 T 出口付近 (スノーシェッド設置113m)

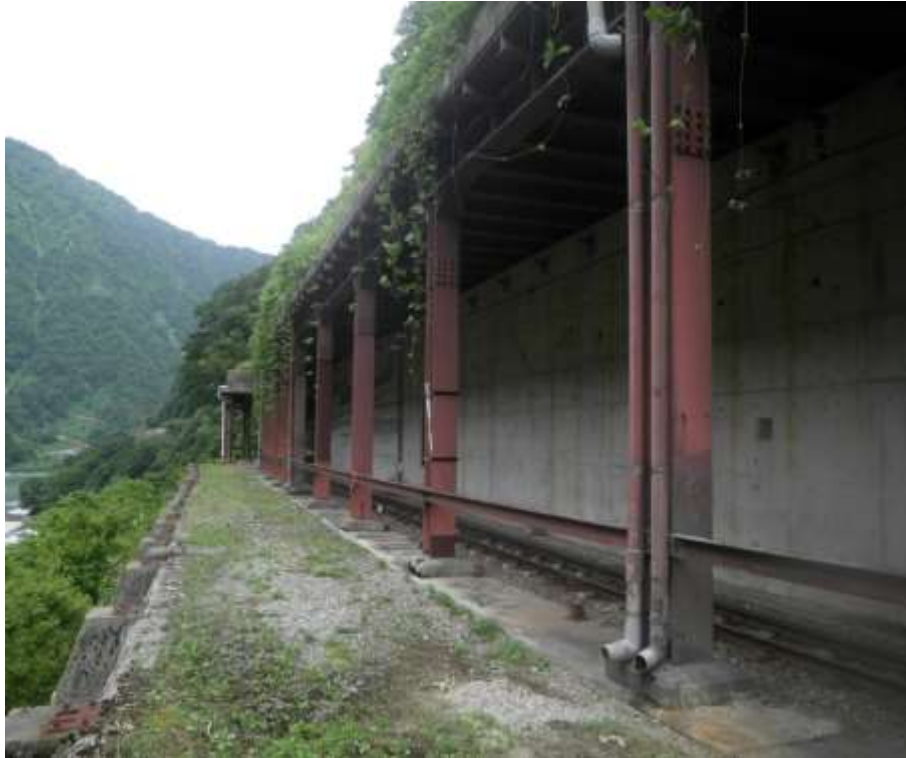
既設スノーシエツド

外 観

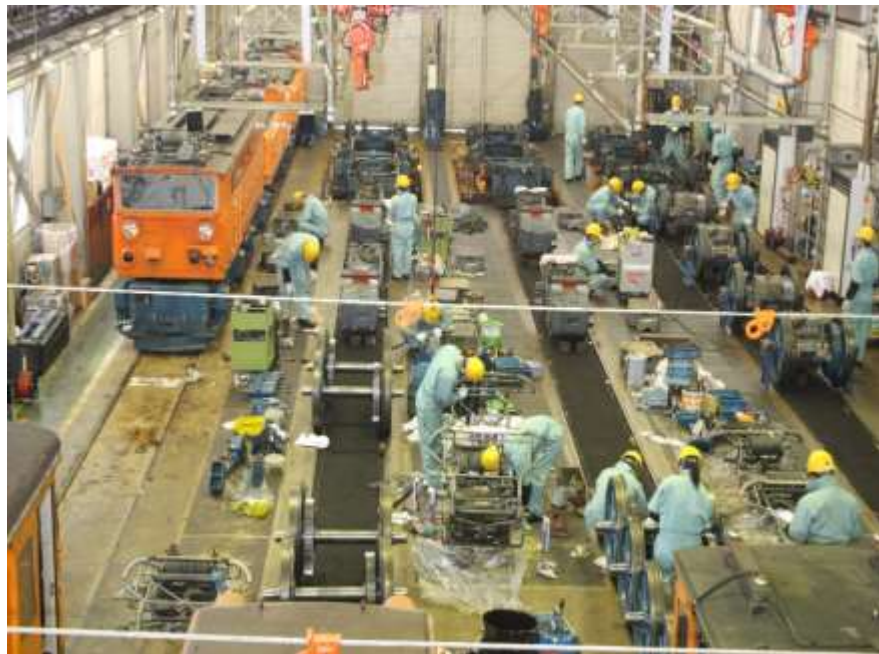
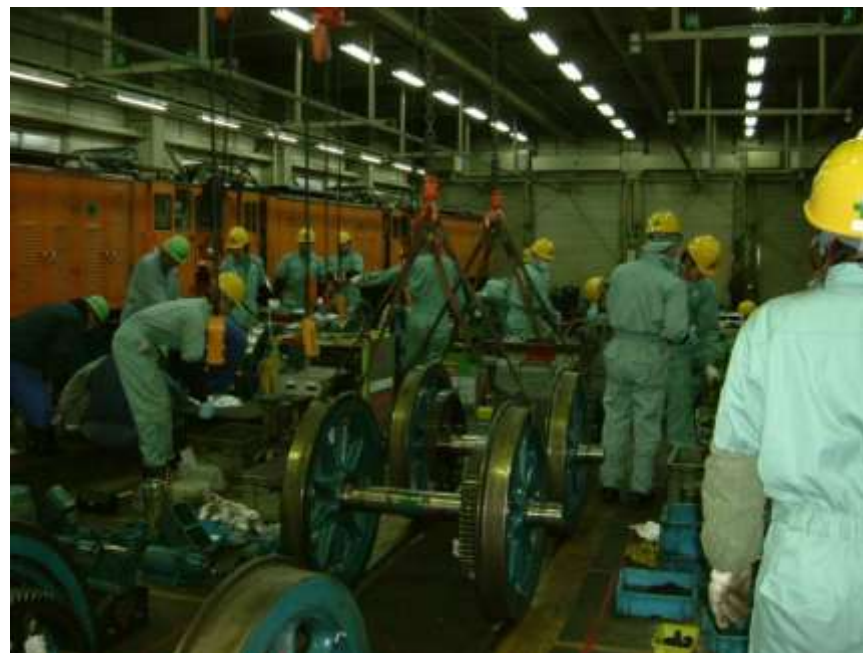
通常、黒部峡谷鉄道の営業は11月30日で終了し、その後、次年度の営業運転に向け、機関車・客車の整備作業を行なう。

車両区員・乗務員・駅員を含め、総勢、約90名の作業員が機関車班・客車班に分かれ、分解整備・清掃作業を行なっている。
