と や ま け ん ち ょ う し ゃ ほ ん か ん 富山県庁舎本館について

富山県庁舎本館は平成27年3月13日、国の文化審議会において国登録有形文化財(建造物)に登録されることが決まりました!

1 富山県庁舎本館の概要 (所在地: 富山市新総曲輪1番7号)

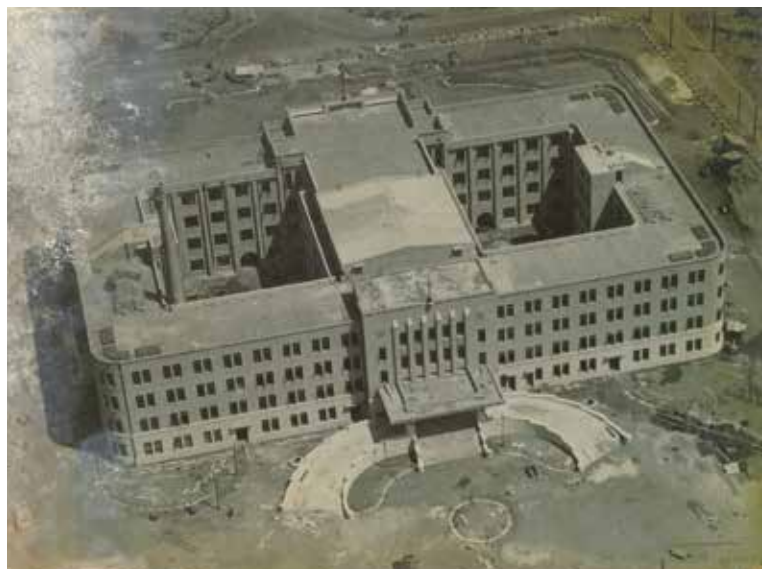
昭和10年8月竣工時写真(南側上空から)

県庁正面には豪壮な車寄せのついた玄関がありますが、実は竣工当初には南側の松川べりにも同様の玄関がありました。本紙1ページ目の写真をご

覧ください。現在の北側正面玄関とウリ二つですが、実はこれが南側車寄せ玄関なのです。昭和36年の南別館建設時に現在の形に改築されました。

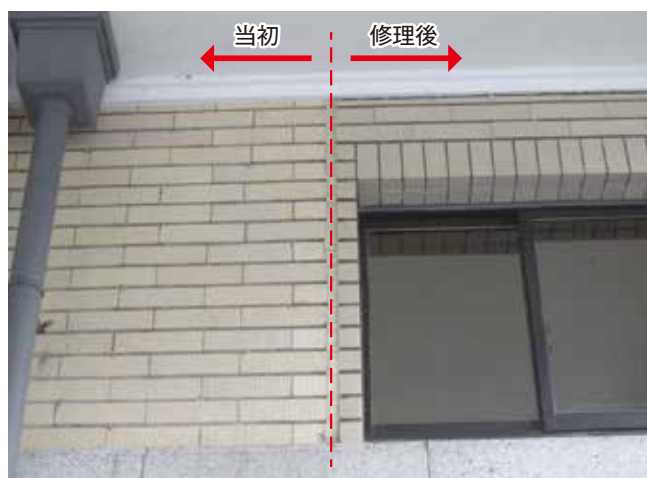
その3 貼りかえられた外壁タイル

現在県庁の外壁を彩るクリーム色のタイルですが、実はこれは剥落などの危険性が高まったため平成18年、19年に全面張り替え修理がなされたものです。修理工事にあたって県庁舎の歴史的風格を損なわないよう、当初のタイルと同等のものを特注するなど配慮しました。その際、正面玄関脇の西側一部にだけ当初のタイルをそのまま残しました。さて、この違いがわかるでしょうか。

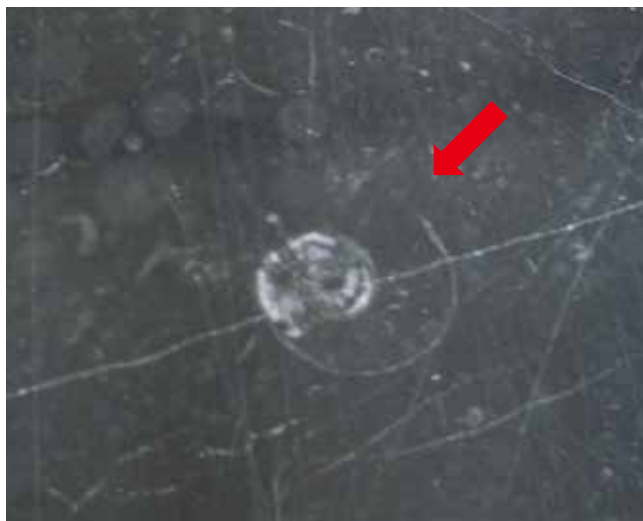
その4 大理石に隠されたアンモナイト化石

県庁舎は県の代表施設としての風格を備えるため、北側階段の手摺には大理石が使用されています。また、床や柱、壁には安価ながらも重厚さを保持するテラゾー（人造大理石）張りが利用されています。さて、この階段手摺の大理石ですが、石の中にはアンモナイトや巻貝の化石が含まれています。見つけることができるでしょうか。ヒントは2階から3階の階段です。

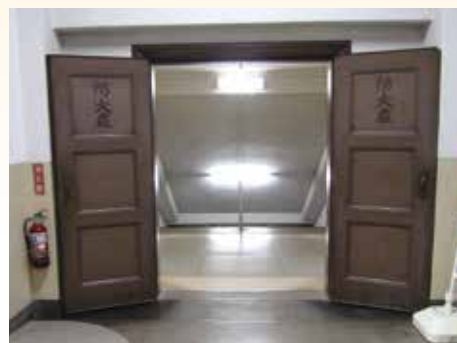
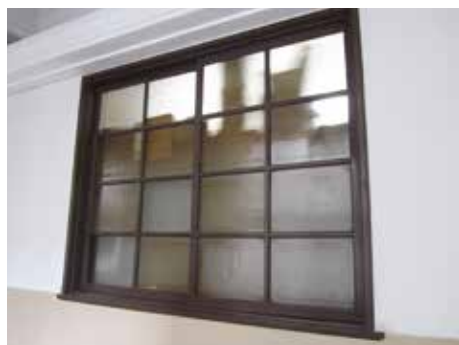
その5 木製に見える防火扉

廊下や階段などの主要接続部には防火扉が設置されています。当時としては最新の防火対策でした。一見木製にも見えるのですが、鉄製の防火扉です。実際に磁石を近づけるとくっきます。

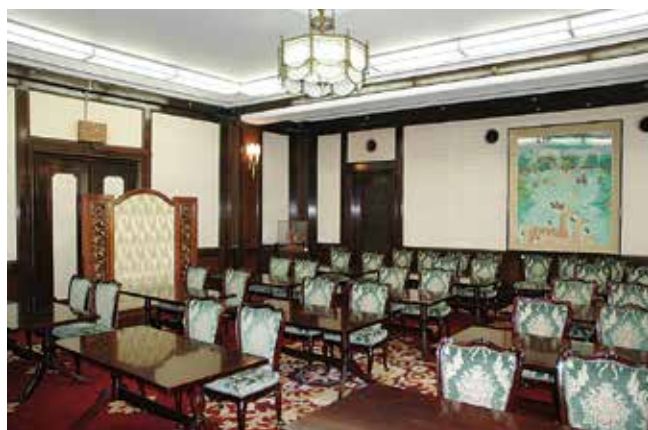
貴賓室（現特別室）

一般の執務室とは異なり、3階の長官室（現知事室）や応接室、貴賓室（現特別室）は特別仕様になっていました。床は寄木張りに絨毯敷、壁は腰を羽目板ワニス塗りにして上部は壁紙貼りとし、天井も漆喰塗りで梁の入隅には蛇腹を廻しています。長官室

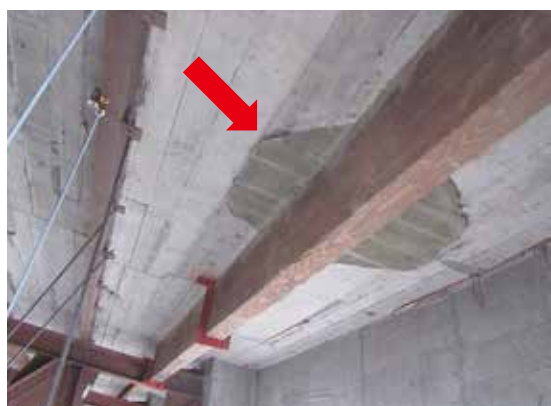
その8 空襲の焼夷弾跡

昭和20年8月の富山大空襲で富山市内は甚大な被害を受けました。その際、県庁旧議場（現大ホール）屋根にも焼夷弾が直撃したと伝えられ、その補修と思われる跡が屋根裏に残っています。（※通常見学はできませんのでご了承ください）
