土砂災害警戒区域等の指定の公示に係る図書（その1）

様式－1（急） 土砂災害警戒区域・土砂災害特別警戒区域 位置図	自然現象の種類	急傾斜地の崩壊
	箇所番号	910
	箇所名	高熊(2)
	所在地	富山県富山市八尾町高熊

様式-2(急) 土砂災害警戒区域・土砂災害特別警戒区域 区域図(その1)	土砂災害防止法施行令第二条の基準に該当する区域		N 縮尺 1:2,500	自然現象の種類	急傾斜地の崩壊	箇所番号	910
	土砂災害防止法施行令第三条の基準に該当する区域			告示番号		箇所名	高熊(2)
	それ以外の区域			告示年月日		所在地	富山県富山市八尾町高熊

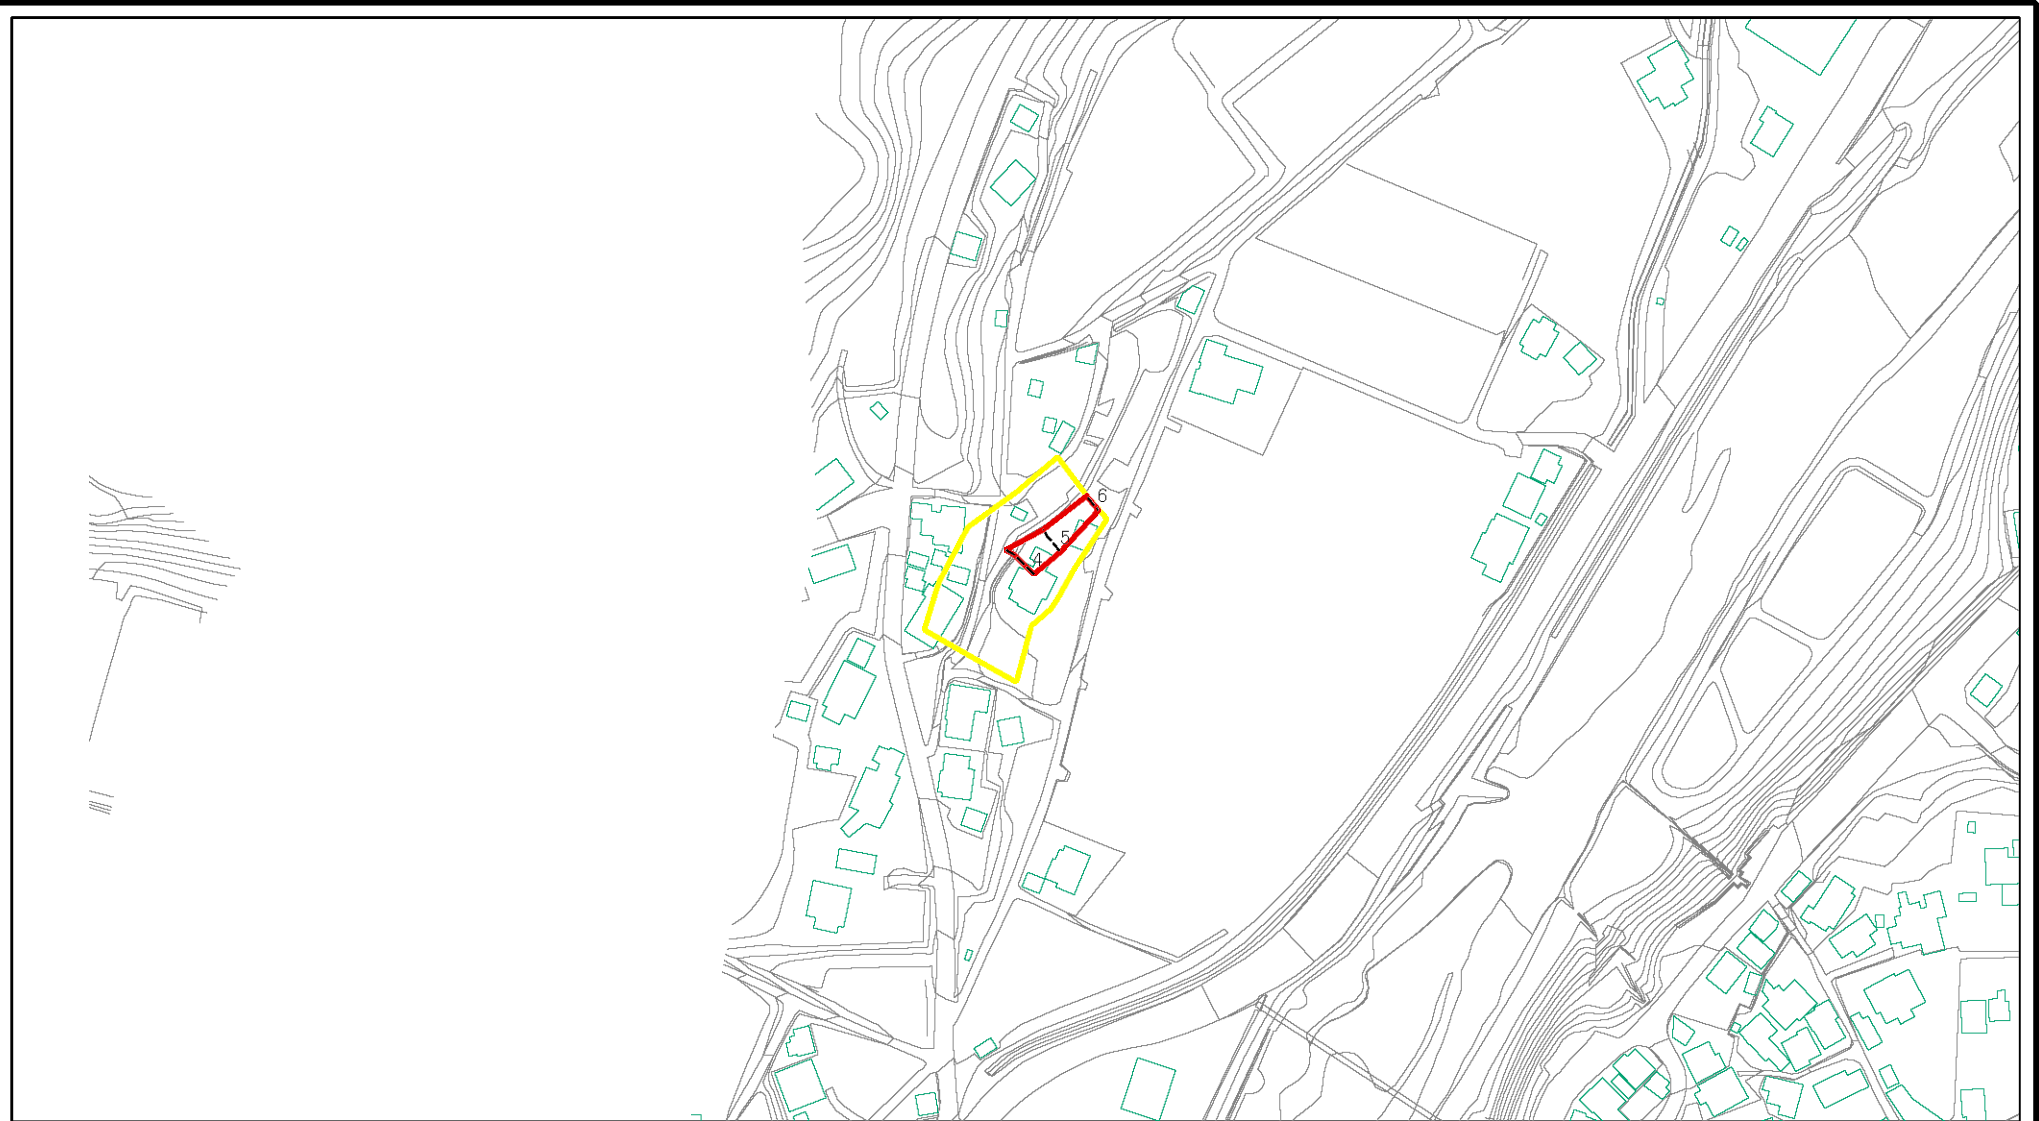
図中の数字は横断測線番号を示す

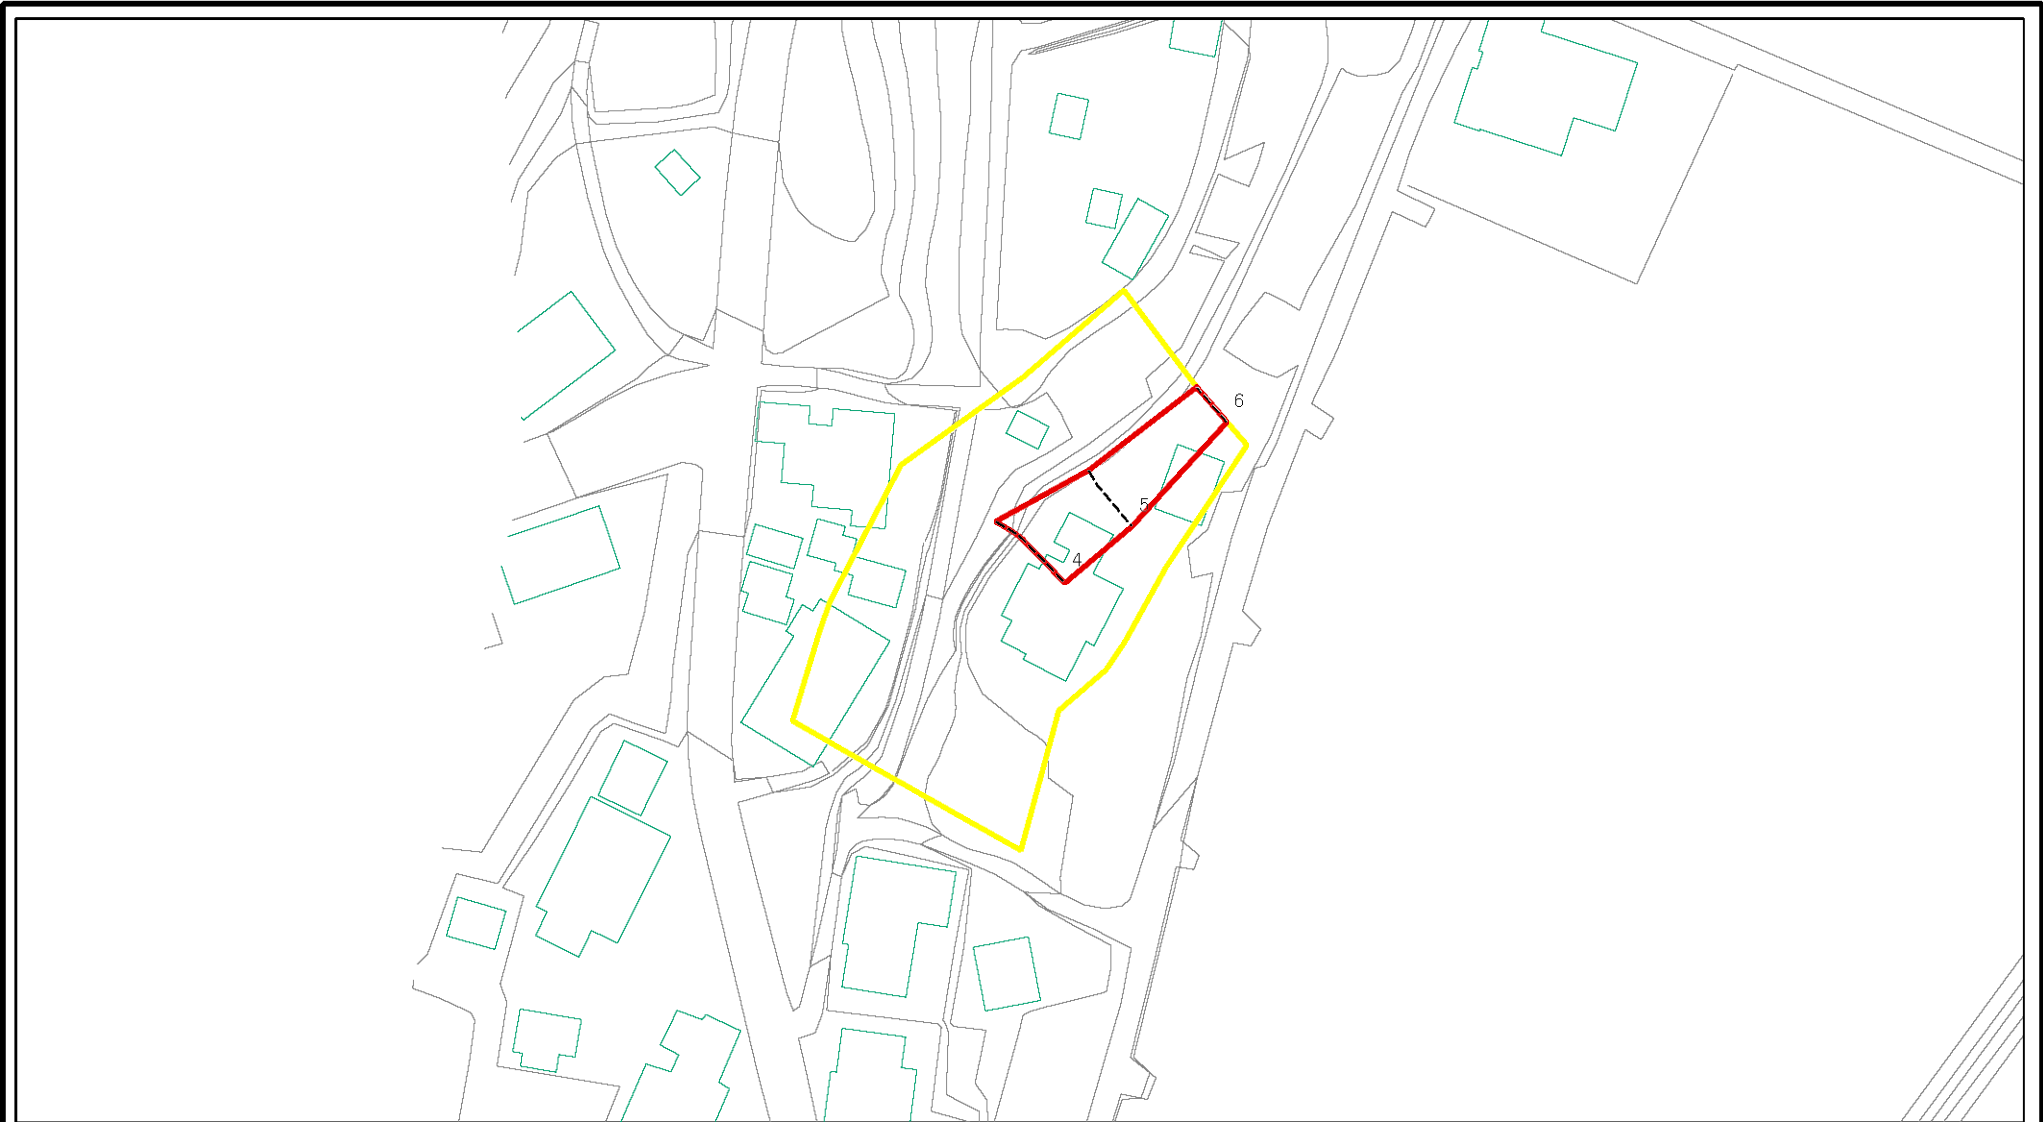
図中の数字は横断測線番号を示す

様式-2-1(急) 土砂災害警戒区域・土砂災害特別警戒区域 区域図(その2)	土砂災害防止法施行令第二条の基準に該当する区域		 縮尺 1:1,000	自然現象の種類	急傾斜地の崩壊	箇所番号	910
	土砂災害防止法施行令第三条の基準に該当する区域			告示番号		箇所名	高熊(2)
	土砂等の(移動)高さが1m以下の場合、土砂等の移動による力が100kN/m ² を超える区域		告示年月日		所在地	富山県富山市八尾町高熊	
	土砂等の堆積の高さが3mを超える区域						
それ以外の区域

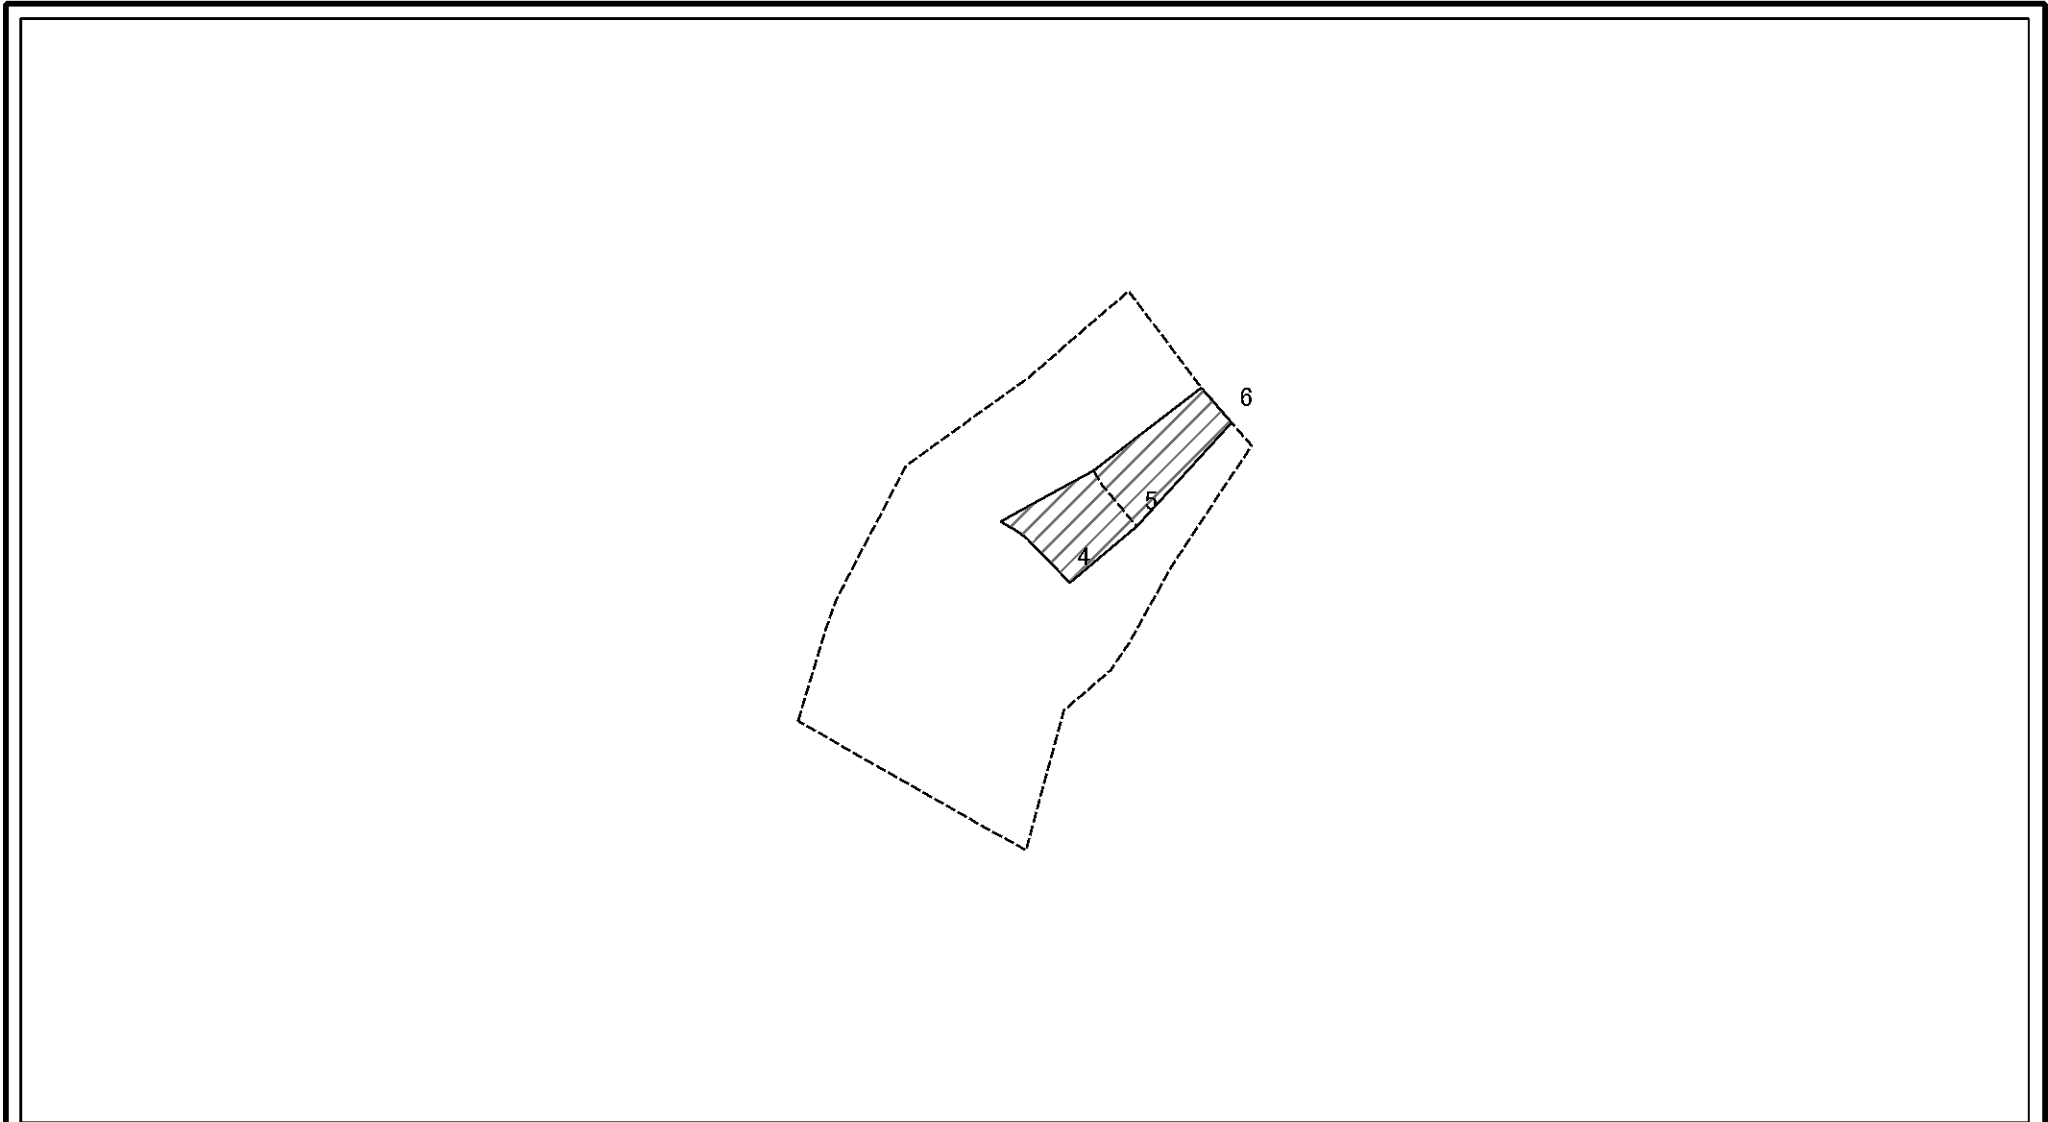
図中の数字は横断測線番号を示す

様式-2-2(急)
土砂災害特別警戒区域の区域区分図
(急傾斜地の崩壊に伴う土石等の移動により
建築物の地上部に作用すると想定される力)

土砂災害防止法施行令第二条の基準に該当する区域		N 縮尺 1:1,000	自然現象の種類	急傾斜地の崩壊	箇所番号	910
土砂災害防止法施行令第三条の基準に該当する区域			告示番号		箇所名	高熊(2)
それ以外の区域			告示年月日		所在地	富山県富山市八尾町高熊

横断測線の区間	土砂等の移動により建築物の地上部に作用すると想定される力				土砂等の堆積により建築物の地上部に作用すると想定される力			
	土砂等の(移動)高さが1m以下の場合、土砂等の移動による力が100kN/m ² を超える区域		それ以外の区域		土砂等の堆積の高さが3mを超える区域		それ以外の区域	
	力の大きさのうち最大のもの(kN/m ²)	土砂等の高さ(m)	力の大きさのうち最大のもの(kN/m ²)	土砂等の高さ(m)	力の大きさのうち最大のもの(kN/m ²)	土砂等の高さ(m)	力の大きさのうち最大のもの(kN/m ²)	土砂等の高さ(m)
1 ~ 2	-	-	-	-	-	-	-	-
2 ~ 3	-	-	-	-	-	-	-	-
3 ~ 4	-	-	-	-	-	-	-	-
4 ~ 5	-	-	87.51	1.00	-	-	-	-
5 ~ 6	-	-	76.02	1.00	-	-	10.34	1.93
~								
~								
~								
~								
~								
~								
~								
~								
~								
~								
~								
~								
~								
~								
~								
~								
~								
~								
~								
~								
~								
~								
~								
~								
~								
~								
~								
~								
~								
~								
~								
~								
~

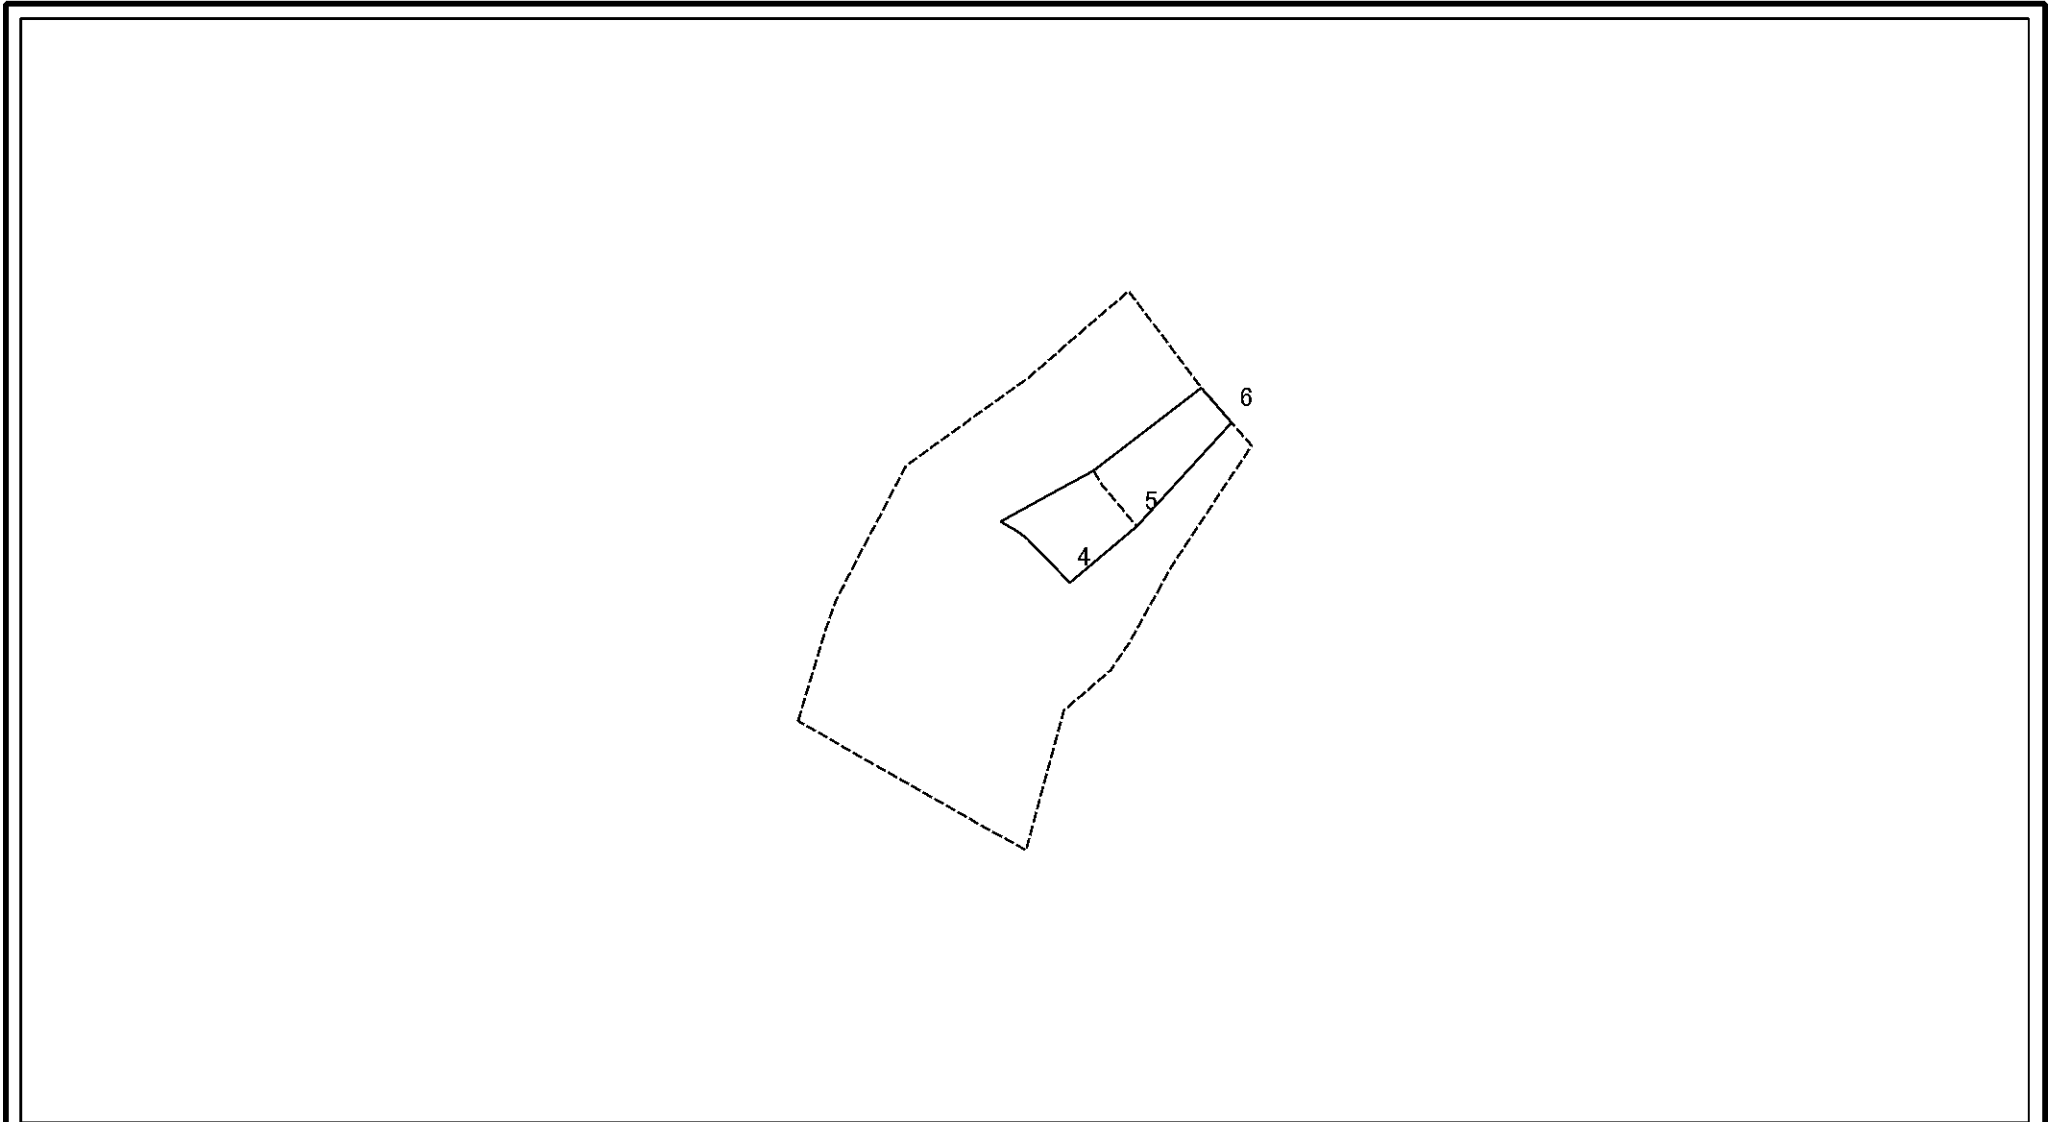
図中の数字は横断測線番号を示す

様式-2-3(急)
土砂災害特別警戒区域の区域区分図
(急傾斜地の崩壊に伴う土石等の堆積により
建築物の地上部に作用すると想定される力)

土砂災害防止法施行令第二条の基準に該当する区域	
土砂災害防止法施行令第三条の基準に該当する区域	
それ以外の区域
