土砂災害警戒区域等の指定の公示に係る図書(その1)

様式-1(急) 土砂災害警戒区域・土砂災害特別警戒区域 位置図	自然現象の種類	急傾斜地の崩壊
	箇所番号	1471
	箇所名	朝日本町(6)
	所在地	富山県氷見市朝日本町、朝日丘、幸町

土砂災害警戒区域・土砂災害特別警戒区域
区域図(その1)

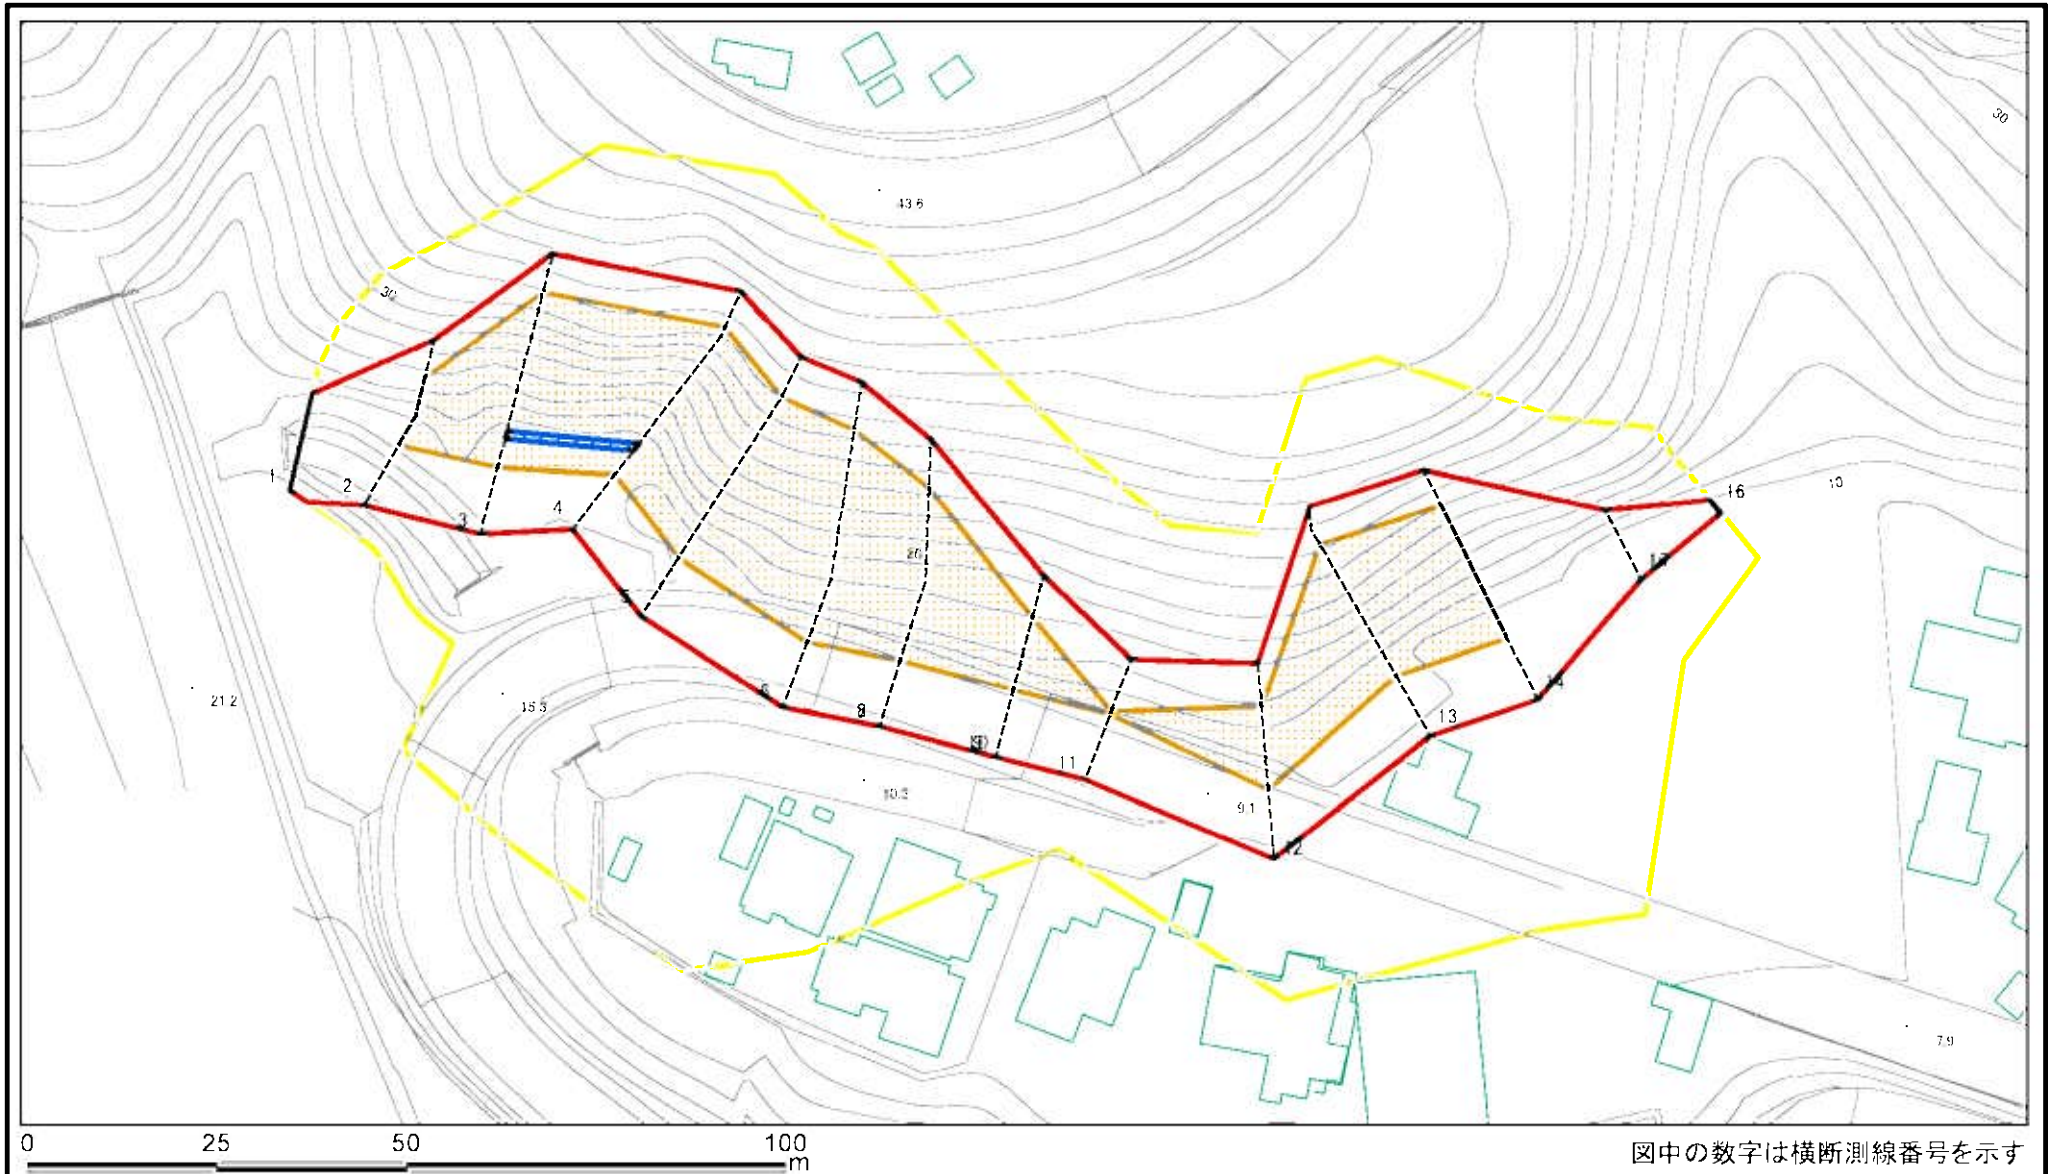
様式-2-1(急)

図中の数字は横断測線番号を示す

土砂災害警戒区域・土砂災害特別警戒区域
区域図(その2)

土砂災害防止法施行令第二条の基準に該当する区域	
土砂災害防止法施行令第三条の基準に該当する区域	
土砂等の堆積の高さが3mを超える区域	
それ以外の区域
