土砂災害警戒区域等の指定の公示に係る図書(その1)

様式-1(急)
土砂災害警戒区域・土砂災害特別警戒区域
位置図

| 急傾斜地の崩壊 |
|---|
| 小見(6) |
| 富山県富山市小見 |

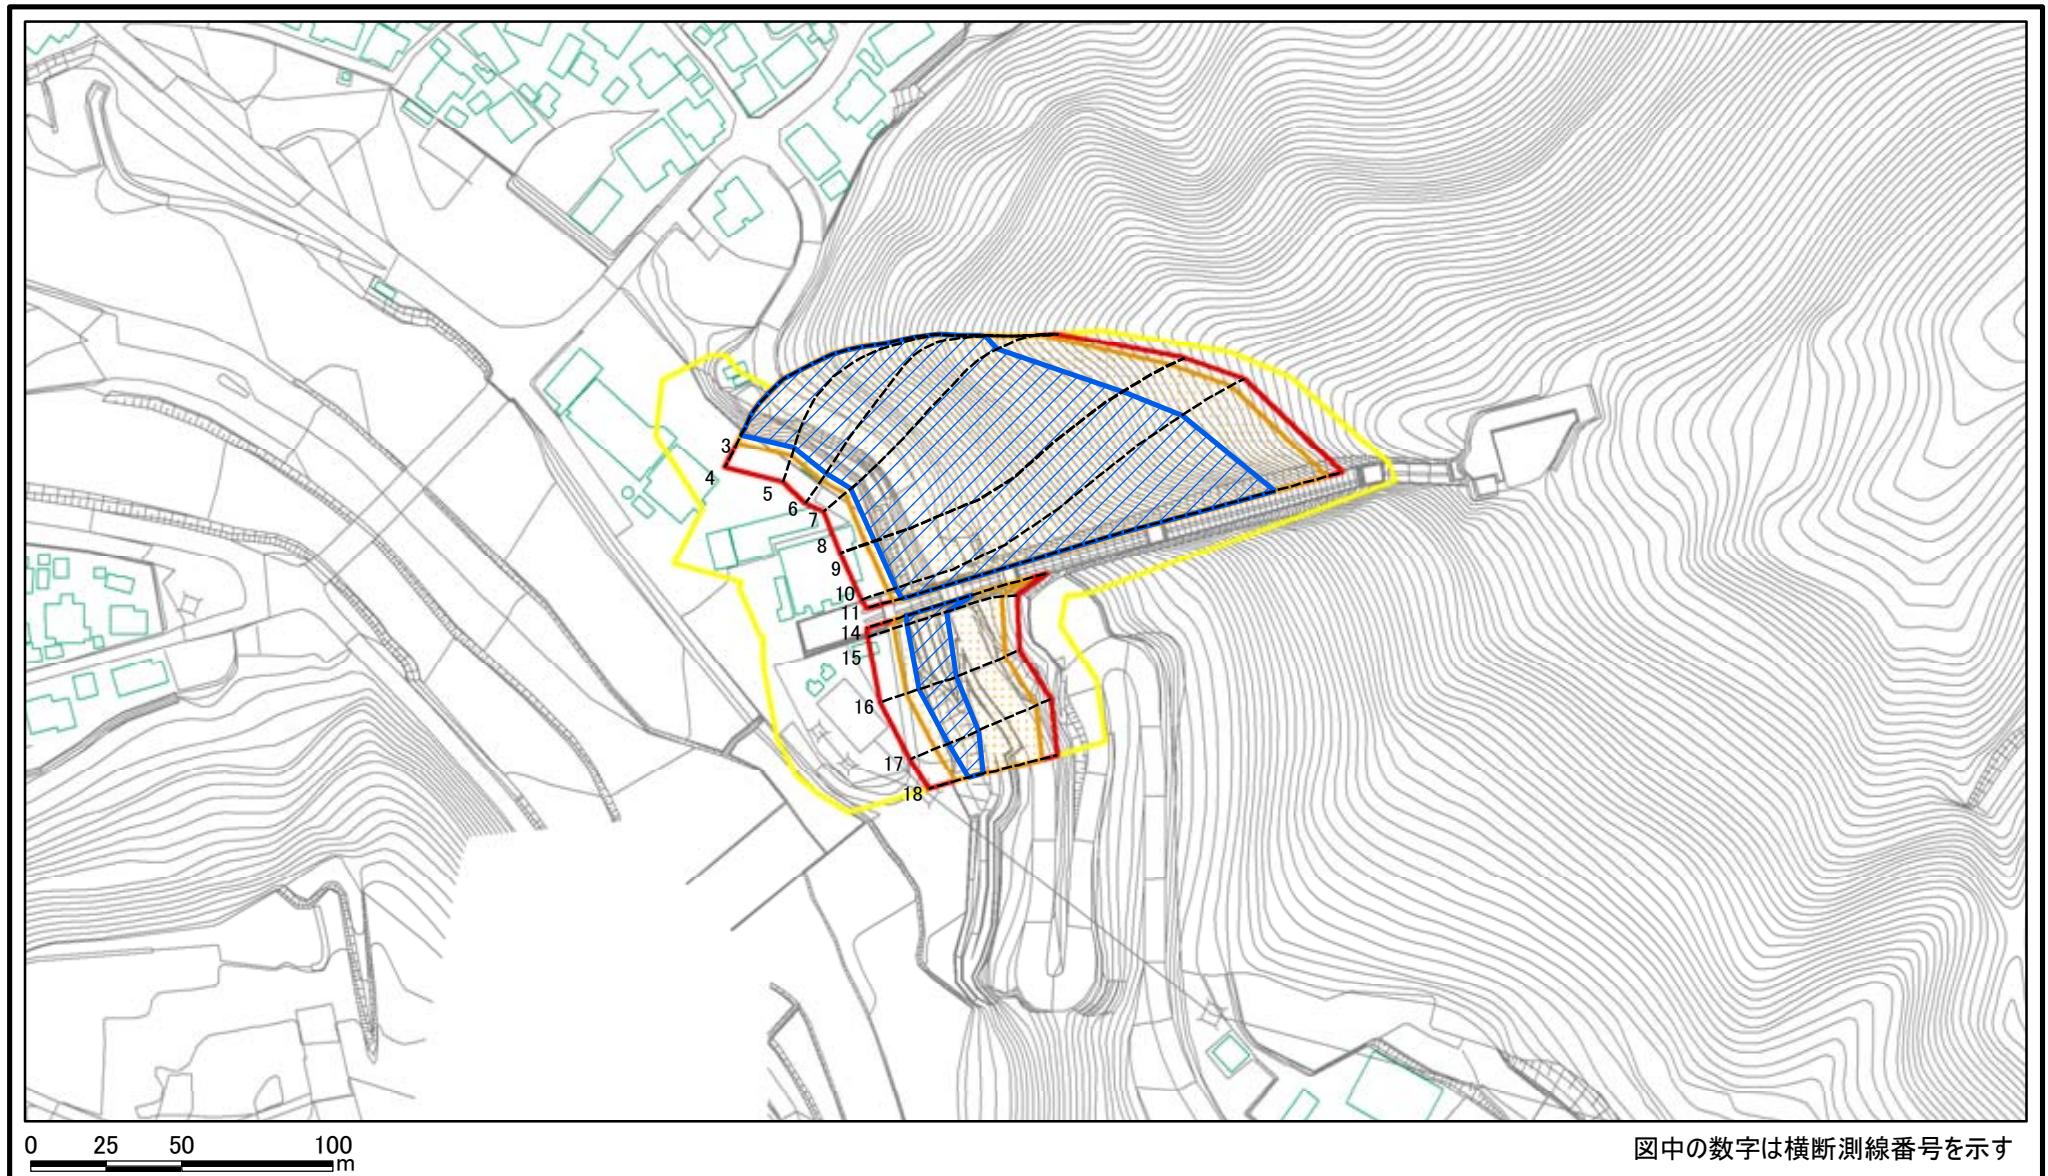
様式-2(急)
土砂災害警戒区域・土砂災害特別警戒区域
区域図(その1)

| 土砂災害防止法施行令第二条の基準に該当する区域 土砂災害防止法施行令第三条の基準に該当する区域 | 土石等の(移動)高さが1m以下の場合、土石等の移動による力が100kN/mを超える区域 | | 自然現象の種類 告示番号 縮尺 告示年月日 | 急傾斜地の崩壊 | 箇所番号 箇所名 所在地 | 488 |
| | 土石等の堆積の高さが3mを超える区域 | | | | | |
| | それ以外の区域 | | | | | |

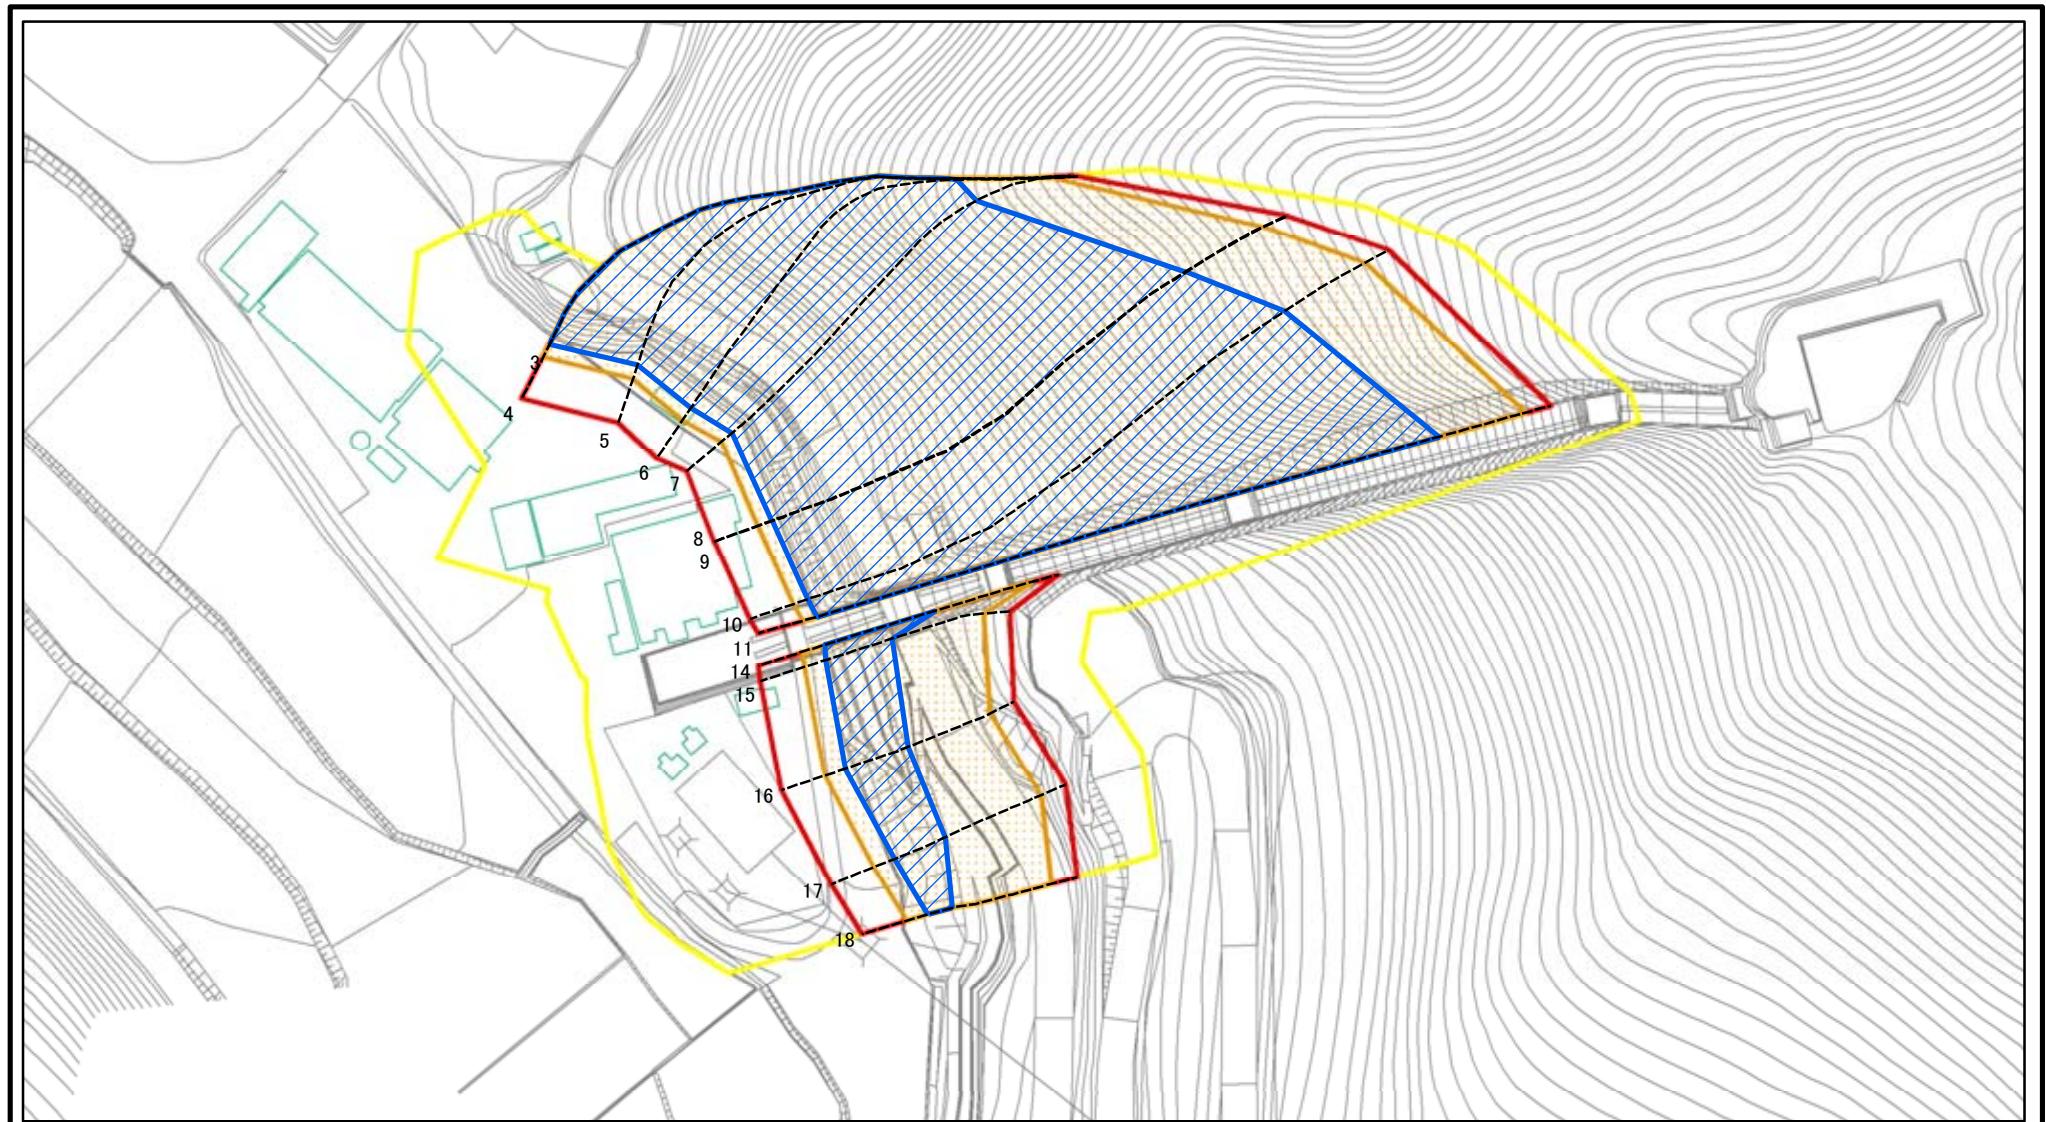
様式-2-1(急)
土砂災害警戒区域・土砂災害特別警戒区域
区域図(その2)

| 土砂災害防止法施行令第二条の基準に該当する区域 | | N | 自然現象の種類 | 急傾斜地の崩壊 | 箇所番号 | 488 |
| 土石等の移動)高さが1m以下の場合、 土石等の移動による力が 100N/m^2 を超える区域 | | | 告示番号 | | 箇所名 | 小見(6) |
| 土砂災害防止法施行令第三条の基準に該当する区域 | | 縮尺 | 1:1,500 | 告示年月日 | 所在地 | 富山県富山市小見 |
| 土石等の堆積の高さが3mを超える区域 | | | | | | |
| それ以外の区域 | | | | | | |

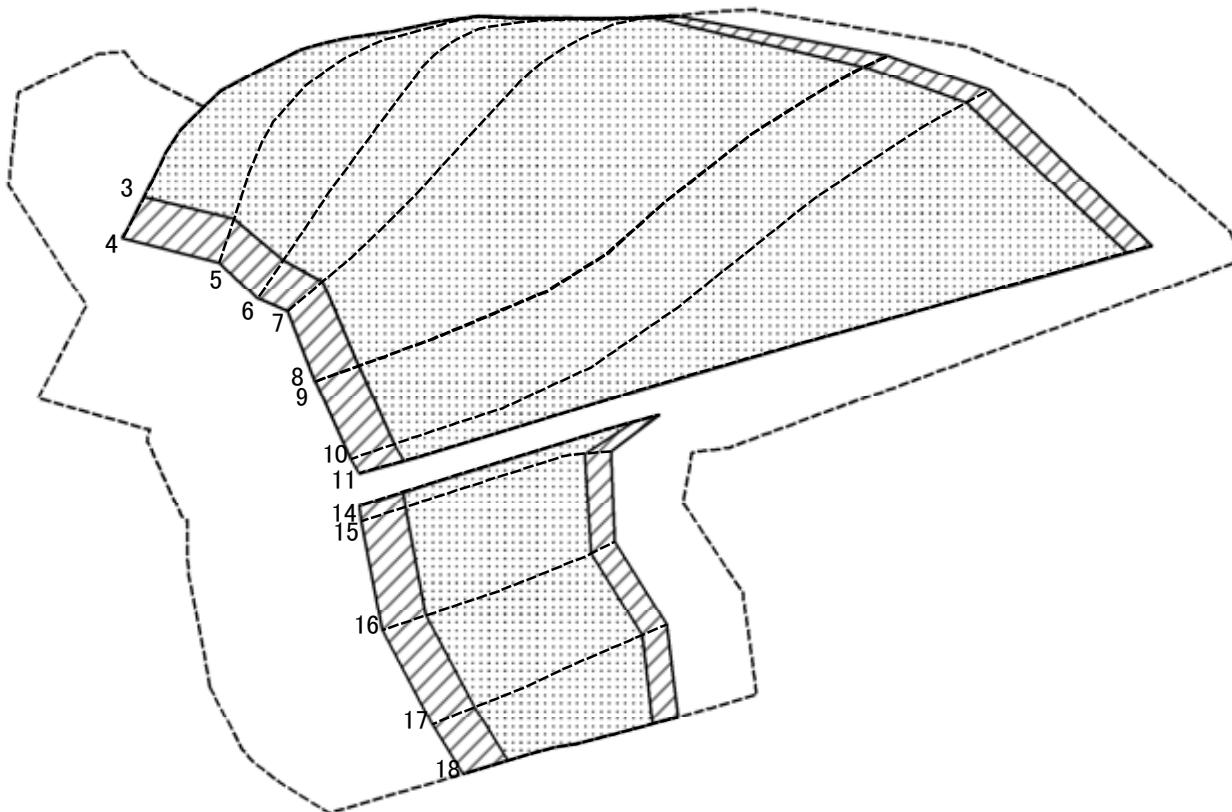
様式-2-2(急)
土砂災害特別警戒区域の区域区分図
(急傾斜地の崩壊に伴う土石等の移動により
建築物の地上部に作用すると想定される力)

図中の数字は横断測線番号を示す

| 土砂災害防止法施行令第二条の基準に該当する区域 | | <input type="checkbox"/> | N 自然現象の種類 | 急傾斜地の崩壊 | 箇所番号 | 488 |
| 土砂災害防止法施行令第三条の基準に該当する区域 | 土石等の(移動)高さが1m以下の場合、 土石等の移動による力が100kN/mを超える区域 | <input checked="" type="checkbox"/> | | | | |

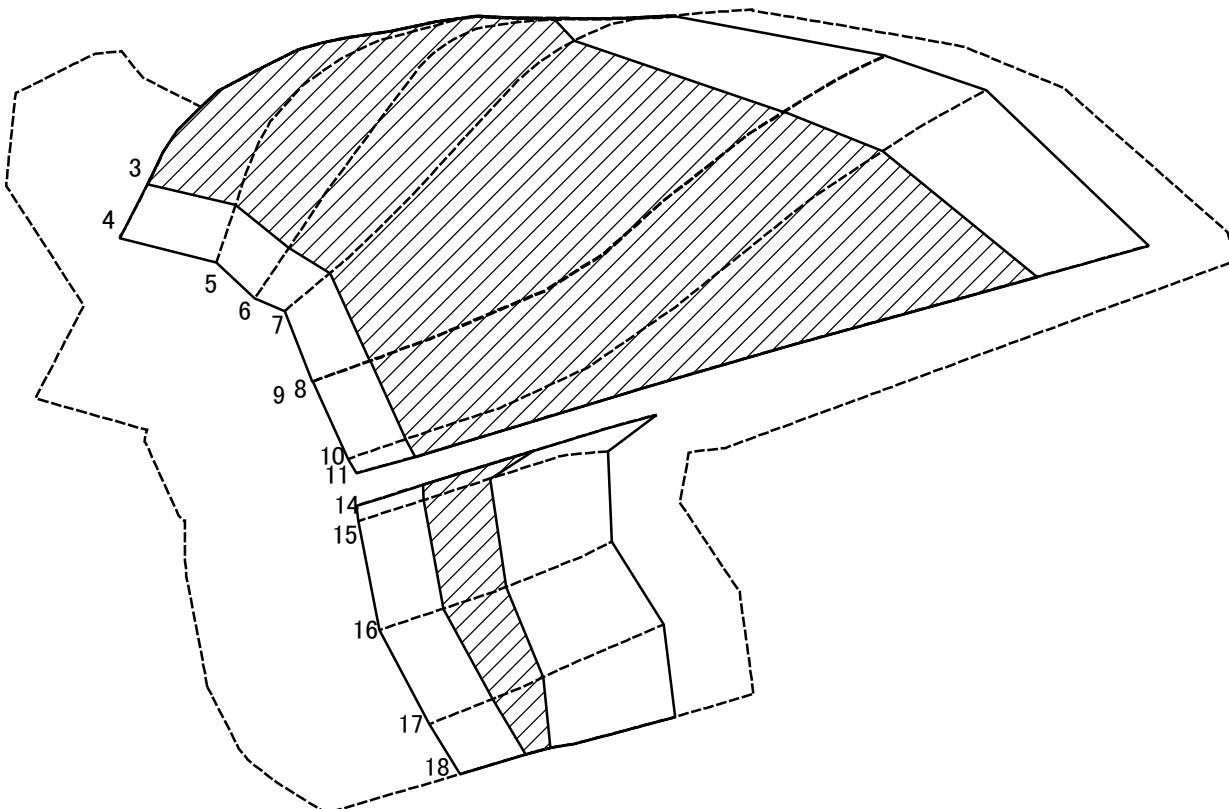
様式-2-3(急)
土砂災害特別警戒区域の区域区分図
 (急傾斜地の崩壊に伴う土石等の堆積により
 建築物の地上部に作用すると想定される力)

図中の数字は横断測線番号を示す

| 土砂災害防止法施行令第二条の基準に該当する区域 | | <input type="checkbox"/> | N 縮尺 1:1,500 | 自然現象 の種類 | 急傾斜地の崩壊 | 箇所番号 | 488 |
| 土砂災害防止法 施行令第三条の 基準に該当する 区域 | 土石等の堆積の高さが3mを超える区域 | <input checked="" type="checkbox"/> | | 告示番号 | | 箇所名 | 小見(6) |
