# 土砂災害警戒区域等の指定の公示に係る図書(その1)

様式-1(急)  
土砂災害警戒区域・土砂災害特別警戒区域  
位置図

545

馬瀬(1)

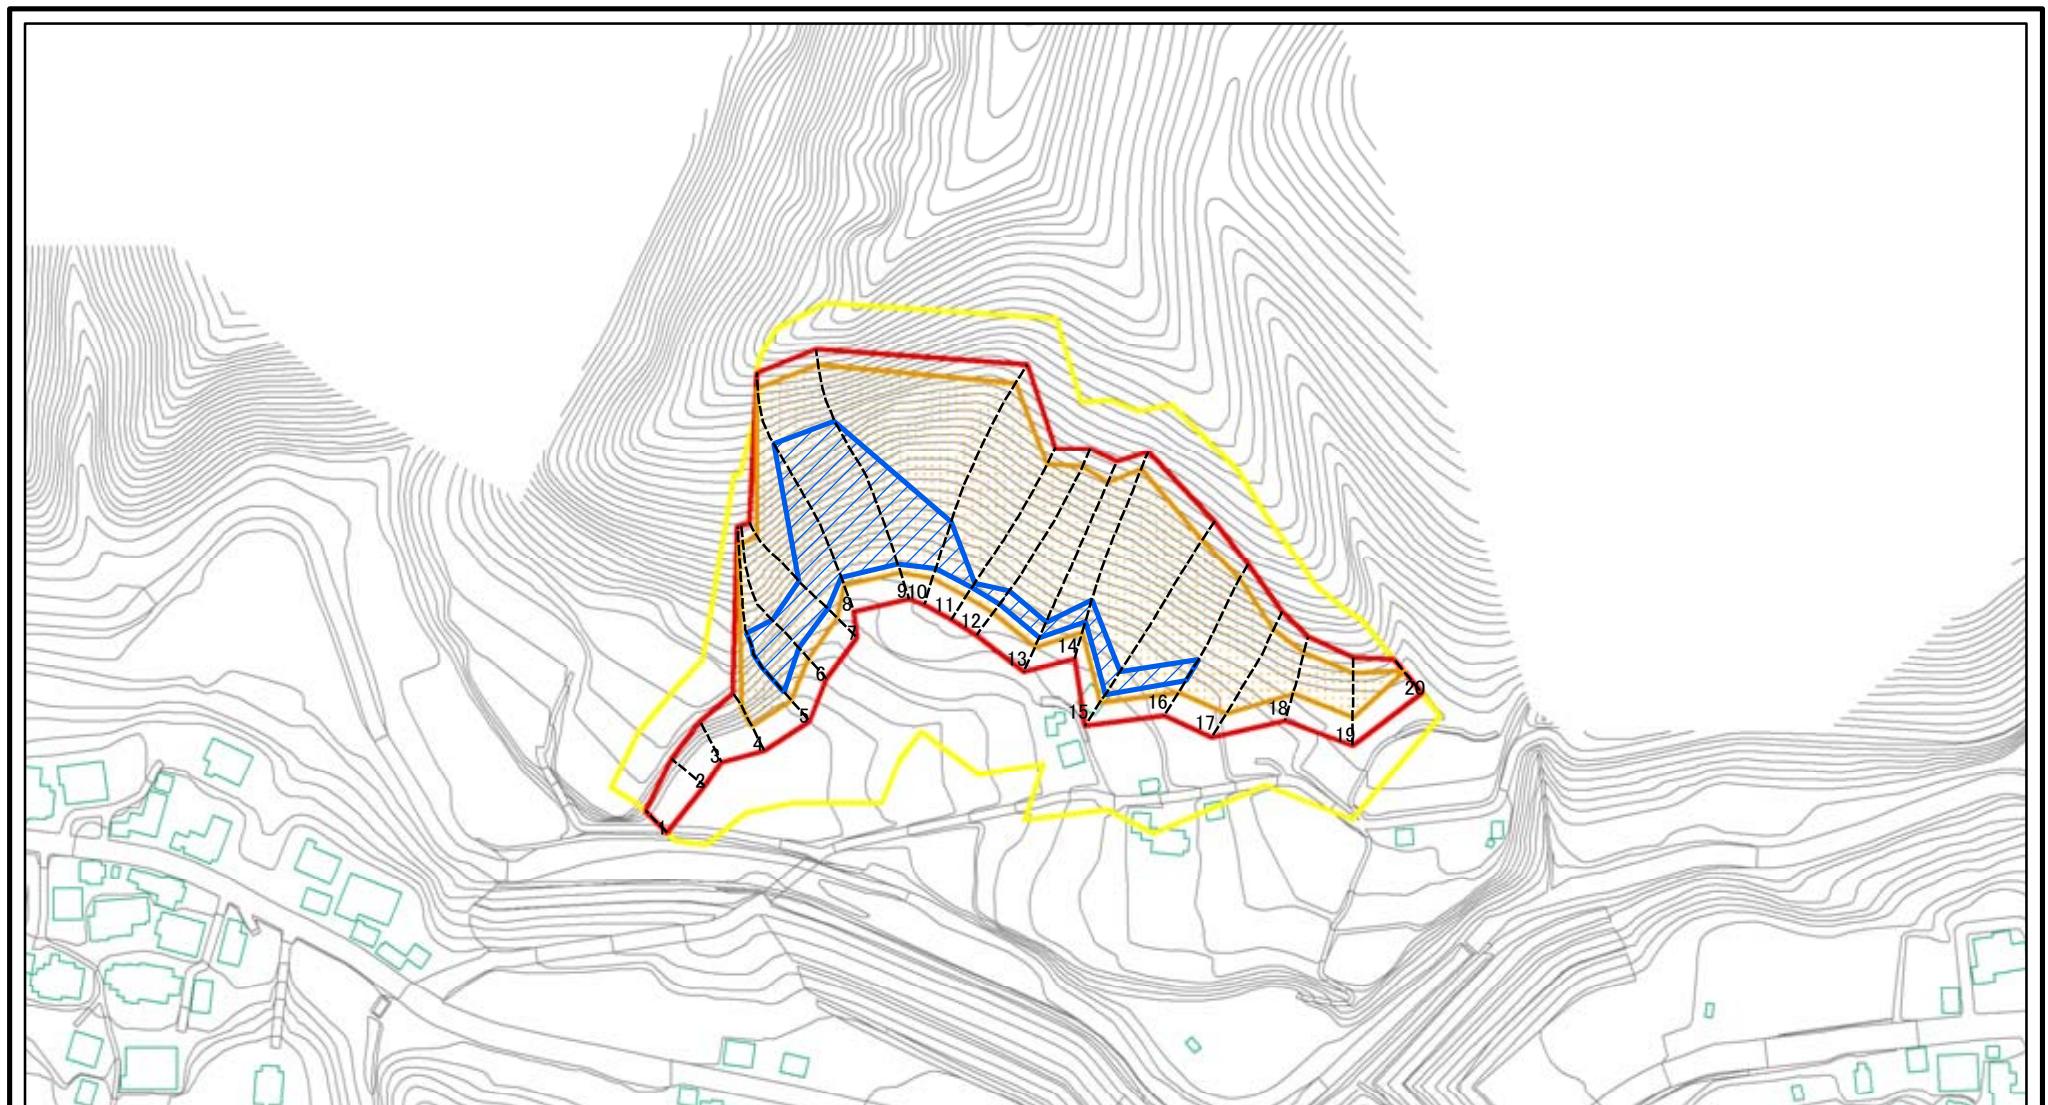
図中の数字は横断測線番号を示す

様式-2(急) 土砂災害警戒区域・土砂災害特別警戒区域 区域図(その1)	土砂災害防止法施行令第二条の基準に該当する区域		自然現象 の種類	急傾斜地の崩壊	箇所番号	545
	土石等の(移動)高さが1m以下の場合、 土石等の移動による力が100kN/mを超える区域					
	土石等の堆積の高さが3mを超える区域		告示番号	箇所名	馬瀬(1)	
	それ以外の区域					
		z ↙	縮尺	1:2,500	告示年月日	所在地
						富山県富山市馬瀬

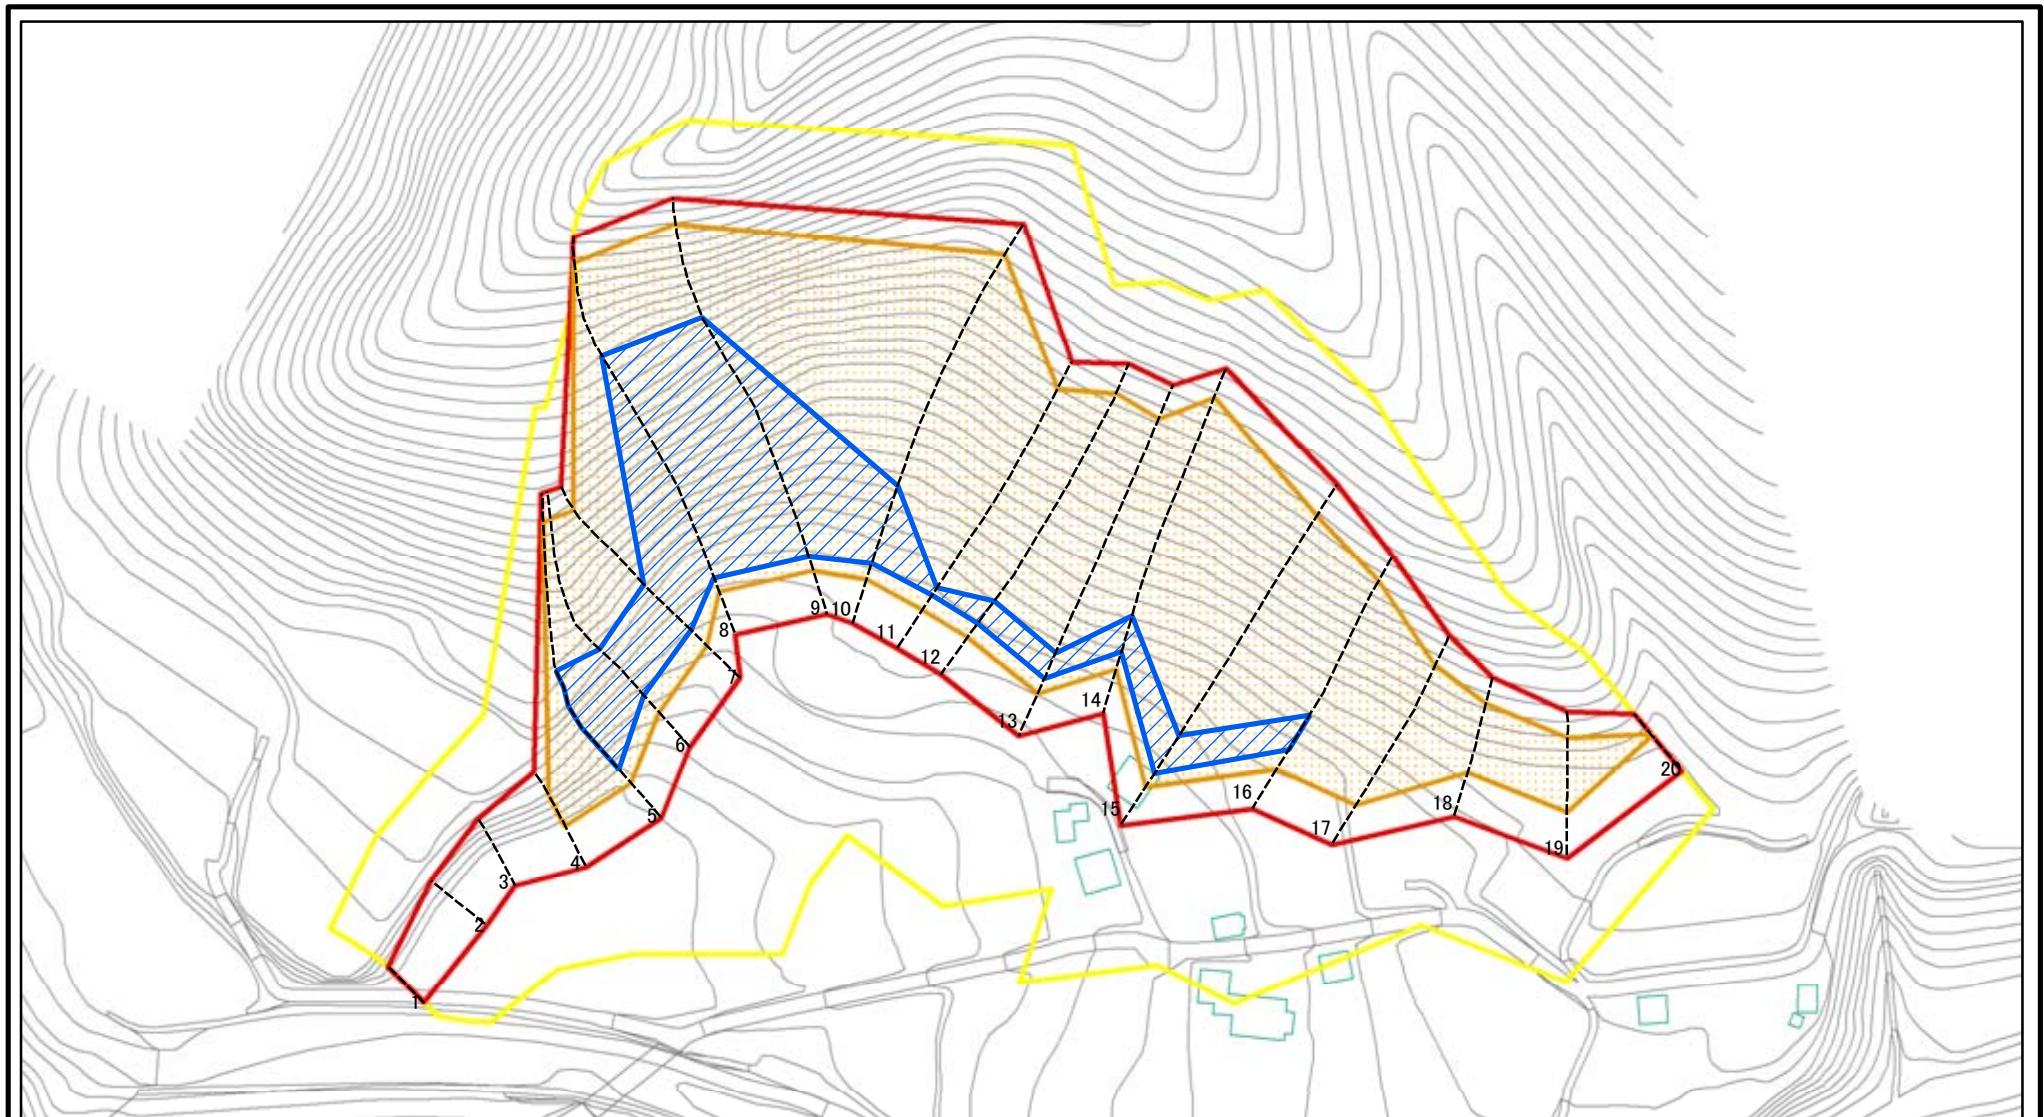
様式-2-1(急) 土砂災害警戒区域・土砂災害特別警戒区域 区域図(その2)	土砂災害防止法施行令第二条の基準に該当する区域		自然現象の種類	急傾斜地の崩壊	箇所番号	545
	土石等の移動)高さが1m以下の場合、 土石等の移動による力が100kN/mを超える区域					
	土石等の堆積の高さが3mを超える区域					
	それ以外の区域		告示番号		箇所名	馬瀬(1)
			縮尺			
			1:1,500	告示年月日	所在地	富山県富山市馬瀬

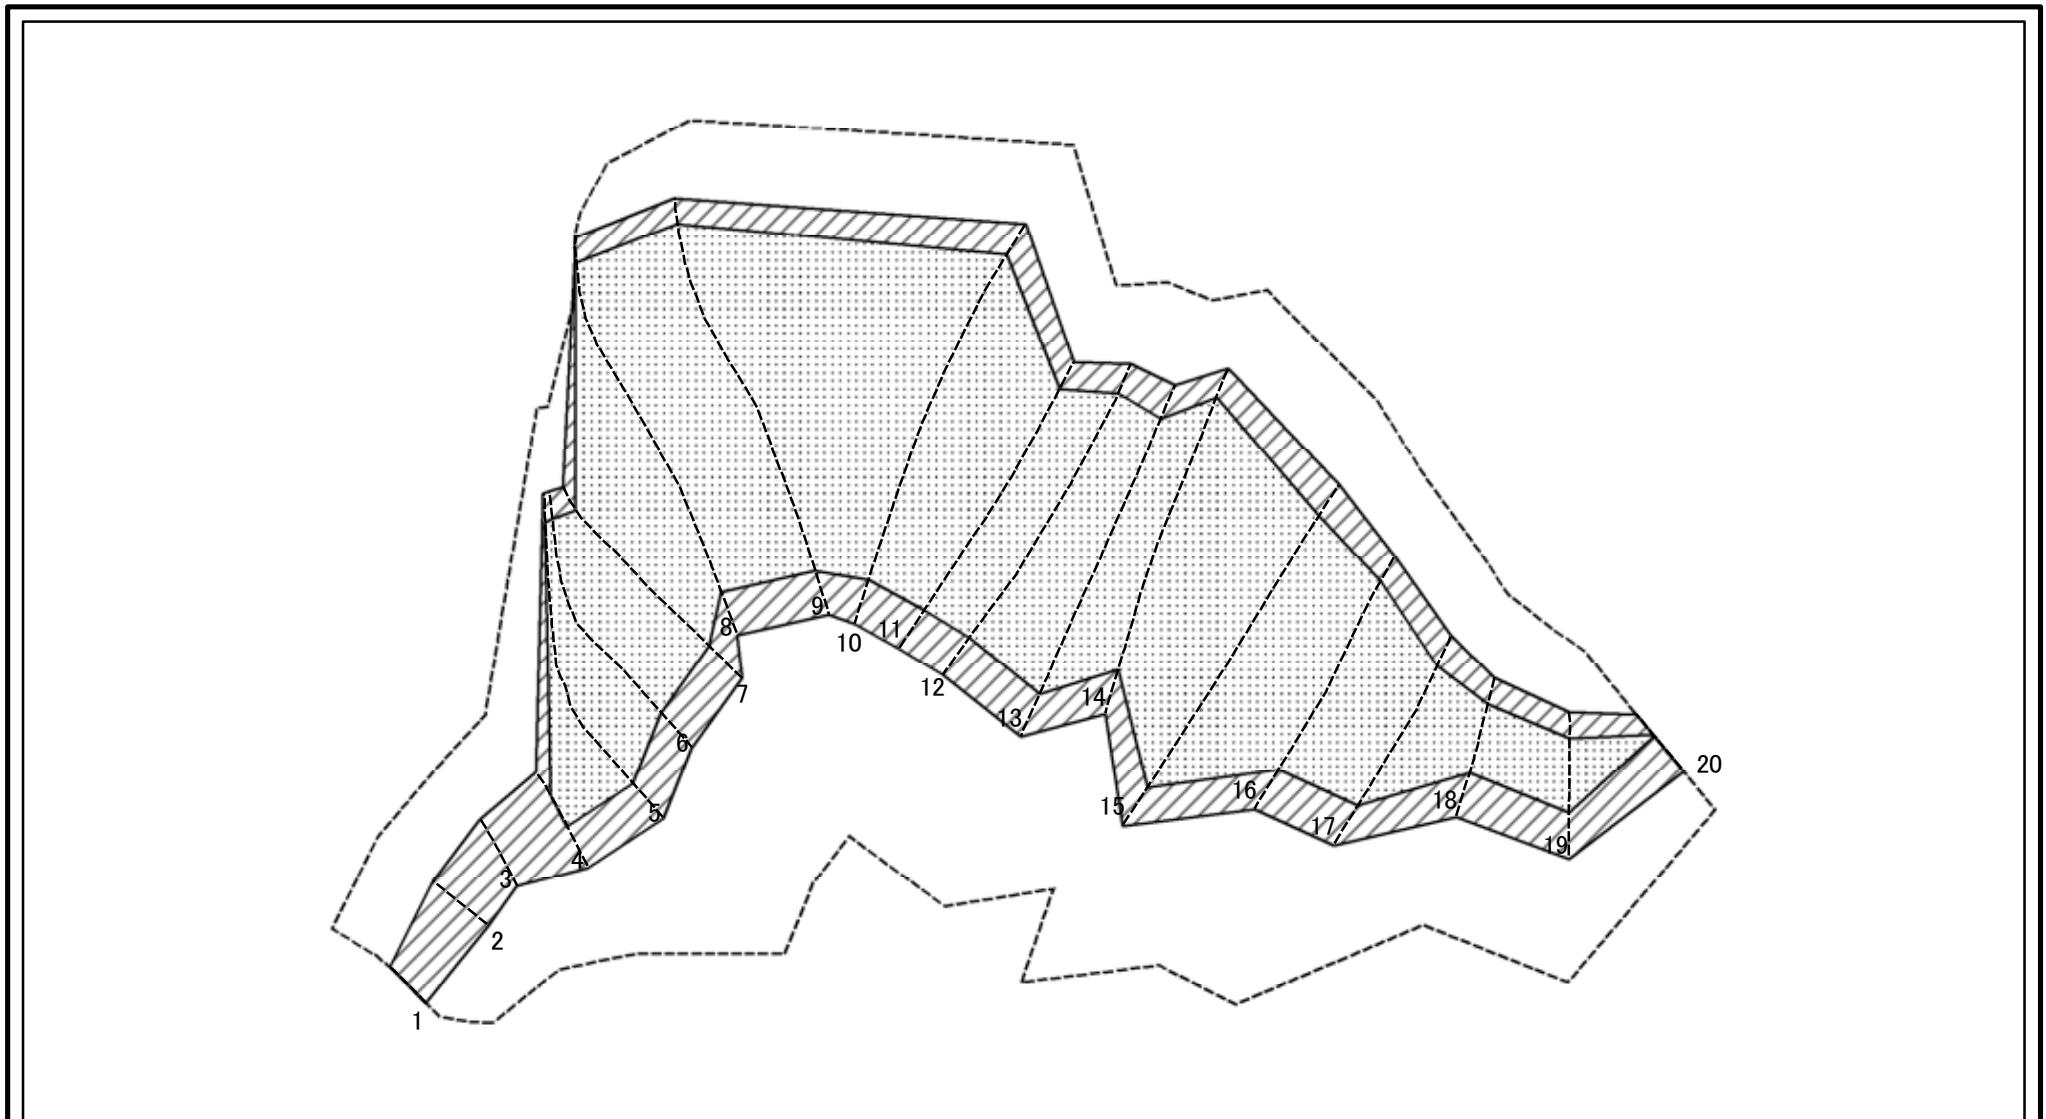
図中の数字は横断測線番号を示す

様式-2-2(急) 土砂災害特別警戒区域の区域区分図 (急傾斜地の崩壊に伴う土石等の移動により 建築物の地上部に作用すると想定される力)	土砂災害防止法施行令第二条の基準に該当する区域		自然現象 の種類	急傾斜地の崩壊	箇所番号	545				
	土砂災害防止法 施行令第三条の 基準に該当する 区域	土石等の(移動)高さが1m以下の場合、 土石等の移動による力が100kN/mを超える区域								
		それ以外の区域								
	縮尺									
	1:1,500									
告示番号		告示年月日		所在地		馬瀬(1)				
				富山県富山市馬瀬

横断測線の区間	土石等の移動により建築物の地上部に作用する と想定される力		土石等の堆積により建築物の地上部に作用する と想定される力		土石等の移動により建築物の地上部に作用する と想定される力		土石等の堆積により建築物の地上部に作用する と想定される力	
	土石等の(移動)高さが 1m以下の場合、土石等 の移動による力が 100kN/m <sup>2</sup> を超える区域		それ以外の区域		土石等の堆積の高さが 3mを超える区域		それ以外の区域	
	力の大きさ のうち最大 のもの (kN/m <sup>2</sup> )	土石等 の高さ (m)	力の大きさ のうち最大 のもの (kN/m <sup>2</sup> )	土石等 の高さ (m)	力の大きさ のうち最大 のもの (kN/m <sup>2</sup> )	土石等 の高さ (m)	力の大きさ のうち最大 のもの (kN/m <sup>2</sup> )	土石等 の高さ (m)
1 ~ 2	-	-	92.27	1.00	-	-	14.51	2.71
2 ~ 3	-	-	93.95	1.00	-	-	14.85	2.77
3 ~ 4	-	-	100.00	1.00	-	-	14.85	2.77
4 ~ 5	170.55	1.00	100.00	1.00	-	-	16.05	3.00
5 ~ 6	170.92	1.00	100.00	1.00	18.78	3.51	16.05	3.00
6 ~ 7	170.92	1.00	100.00	1.00	17.01	3.18	16.05	3.00
7 ~ 8	179.05	1.00	100.00	1.00	22.06	4.12	16.05	3.00
8 ~ 9	179.12	1.00	100.00	1.00	22.06	4.12	16.05	3.00
9 ~ 10	179.12	1.00	100.00	1.00	22.05	4.12	16.05	3.00
10 ~ 11	165.47	1.00	100.00	1.00	18.36	3.43	16.05	3.00
11 ~ 12	165.47	1.00	100.00	1.00	18.36	3.43	16.05	3.00

12 ~ 13	163.06	1.00	100.00	1.00	18.08	3.38	16.05	3.00
13 ~ 14	166.01	1.00	100.00	1.00	18.32	3.42	16.05	3.00
14 ~ 15	166.01	1.00	100.00	1.00	18.32	3.42	16.05	3.00
15 ~ 16	166.92	1.00	100.00	1.00	17.45	3.26	16.05	3.00
16 ~ 17	166.92	1.00	100.00	1.00	-	-	16.05	3.00
17 ~ 18	153.24	1.00	100.00	1.00	-	-	14.84	2.77
18 ~ 19	144.37	1.00	100.00	1.00	-	-	12.73	2.38
19 ~ 20	144.37	1.00	100.00	1.00	-	-	12.73	2.38
~								
~								
~								
~								
~								
~								
~								
~								
~								
~

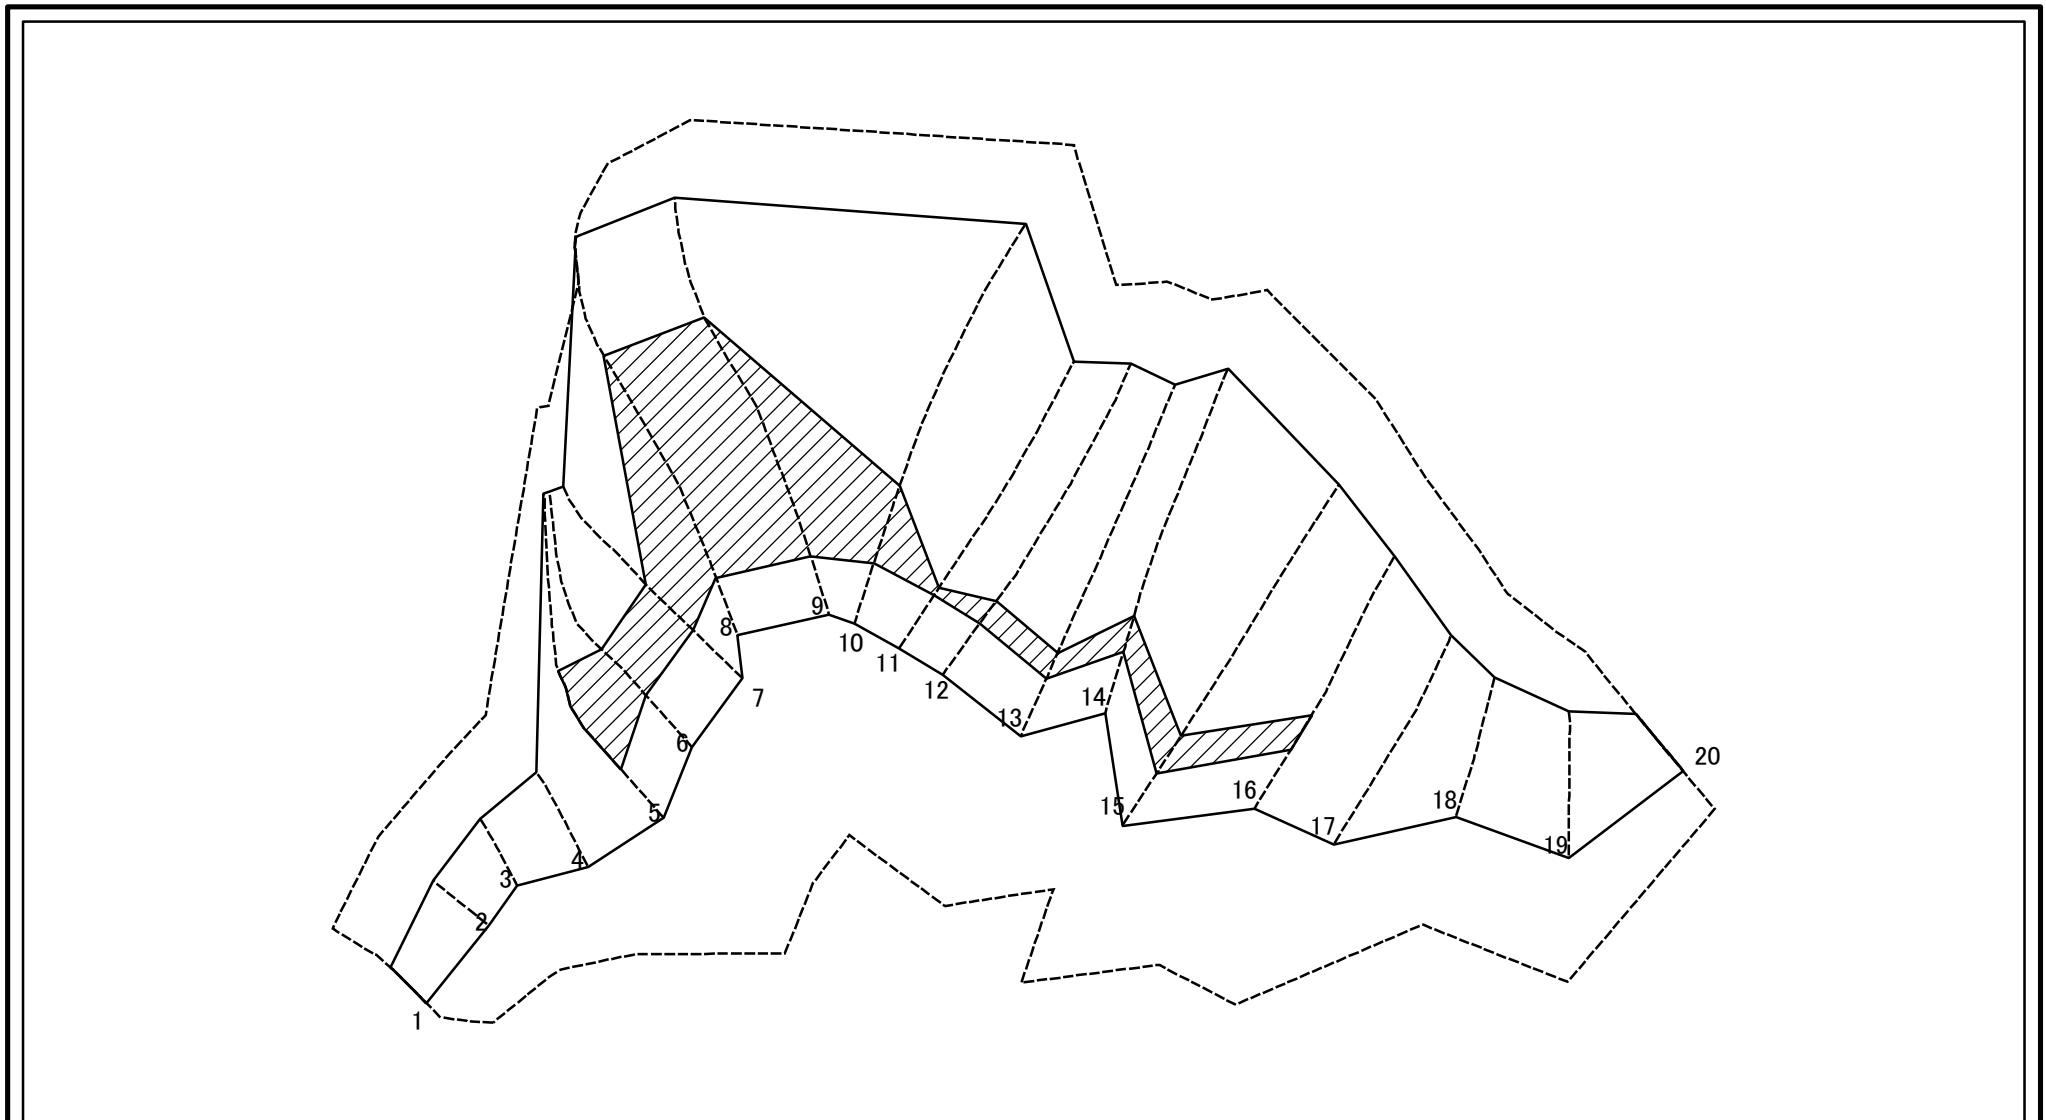
様式-2-3(急) 土砂災害特別警戒区域の区域区分図 (急傾斜地の崩壊に伴う土石等の堆積により 建築物の地上部に作用すると想定される力)	土砂災害防止法施行令第二条の基準に該当する区域		自然現象 の種類 告示番号 縮尺 1:1,500	急傾斜地の崩壊 箇所番号 箇所名 所在地	545 馬瀬(1) 富山県富山市馬瀬			
	土砂災害防止法 施行令第三条の 基準に該当する 区域	土石等の堆積の高さが3mを超える区域						
		それ以外の区域
