土砂災害警戒区域等の指定の公示に係る図書(その1)

| 様式-1(急) 土砂災害警戒区域・土砂災害特別警戒区域 位置図 | 自然現象の種類 | 急傾斜地の崩壊 |
| | 箇所名 | 道島(4) |
| | 所在地 | 富山県富山市婦中町道島・婦中町外輪野 |

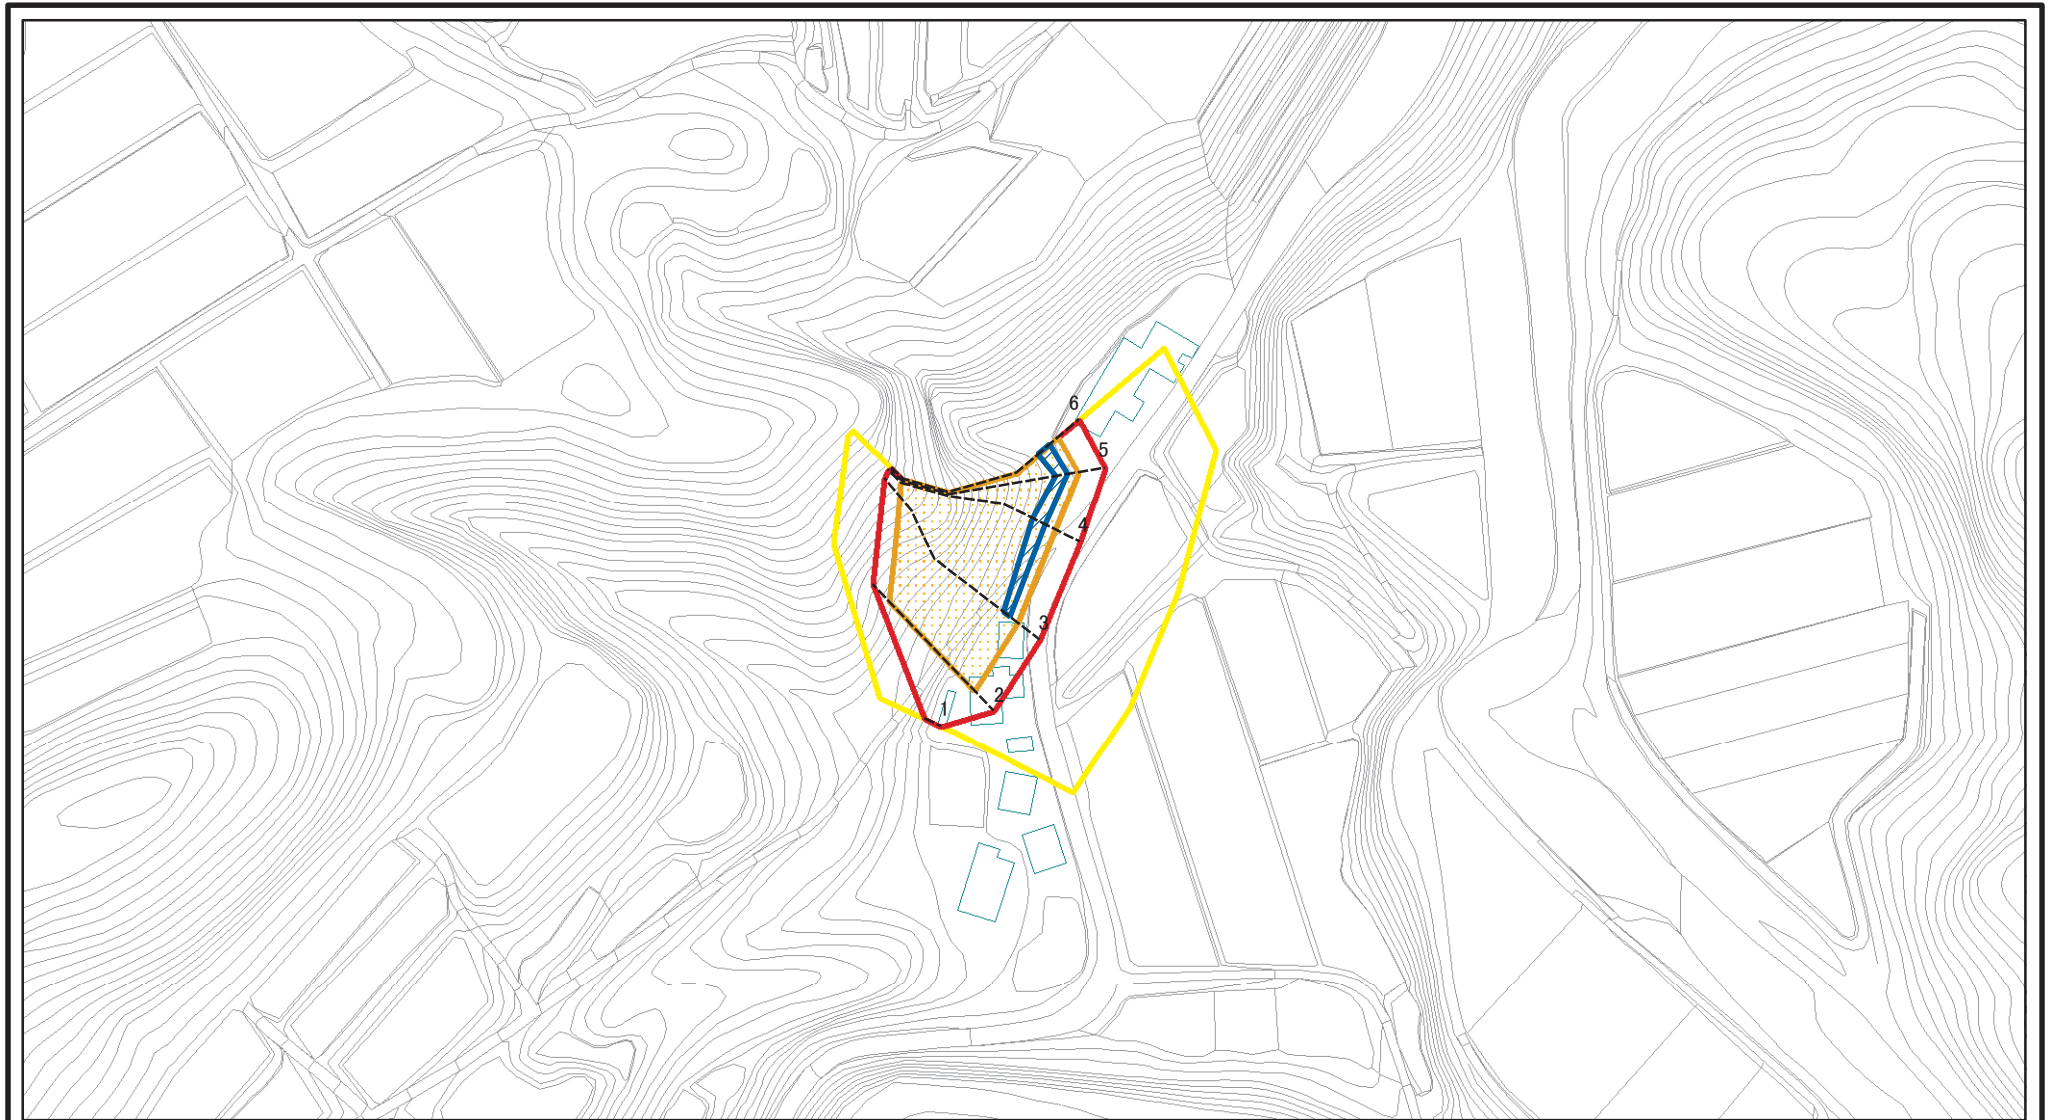
様式-2(急)
土砂災害警戒区域・土砂災害特別警戒区域
区域図(その1)

図中の数字は横断測線番号を示す

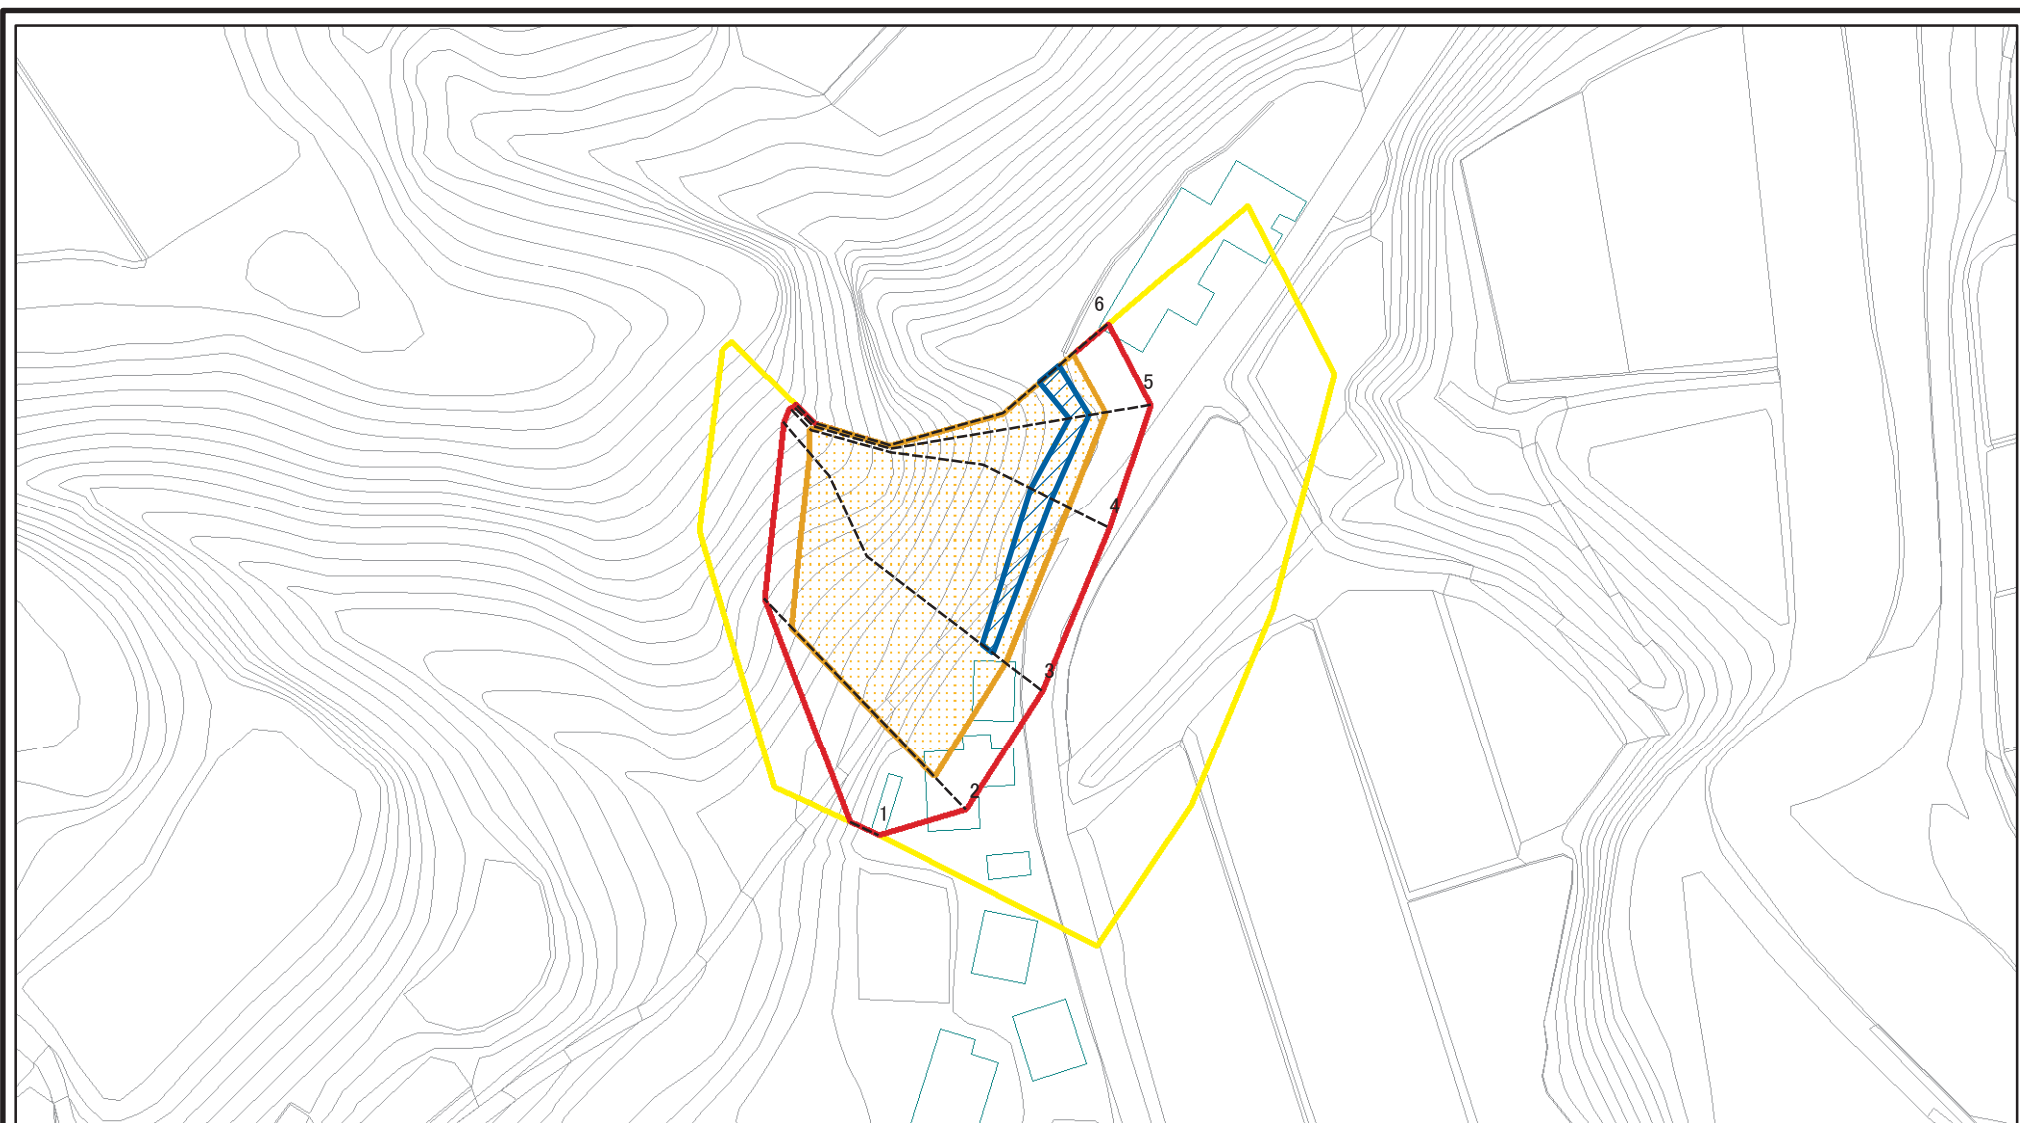
| 様式-2-1(急) 土砂災害警戒区域・土砂災害特別警戒区域 区域図(その2) | 土砂災害防止法施行令第二条の基準に該当する区域 | | N 縮尺 1:1,500 | 自然現象の種類 | 急傾斜地の崩壊 | 箇所番号 | 734 | |

図中の数字は横断測線番号を示す

| | 土砂等の(移動)高さが1m以下の場合、土砂等の移動による力が100kN/mを超える区域 | | | 告示年月日 | | 所在地 | 富山県富山市婦中町道島・婦中町外輪野 | |
| | 土砂等の堆積の高さが3mを超える区域 | | | | | | | |

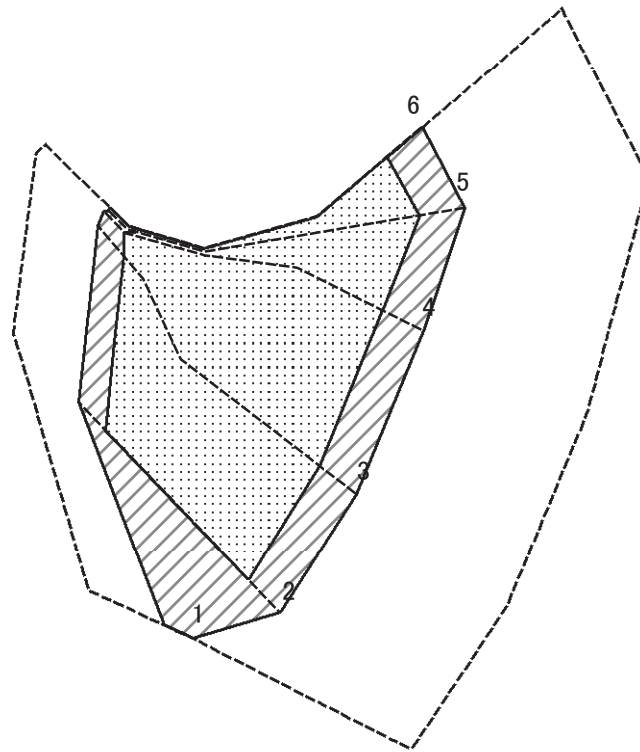
様式-2-2(急)
土砂災害特別警戒区域の区域区分図
(急傾斜地の崩壊に伴う土石等の移動により
建築物の地上部に作用すると想定される力)

図中の数字は横断測線番号を示す

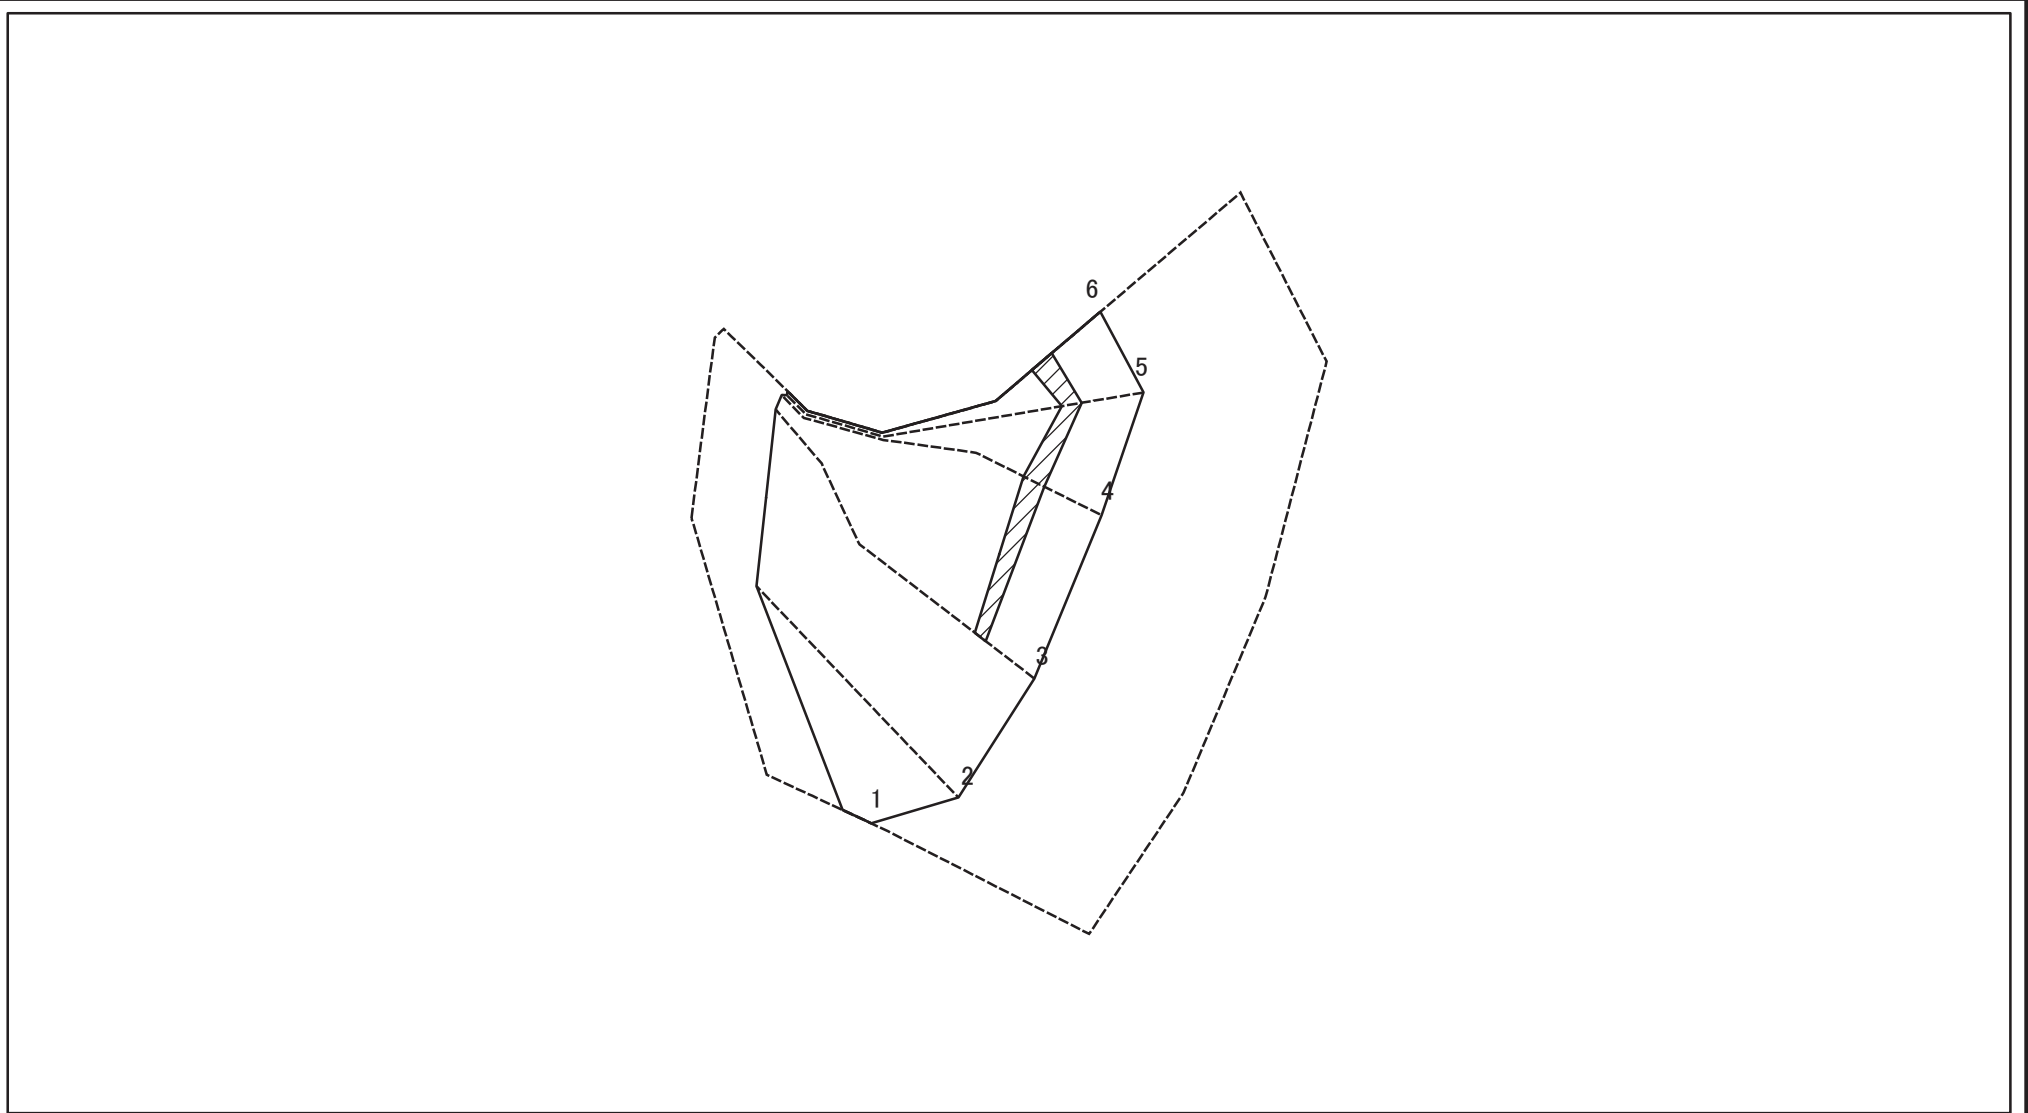
様式-2-3(急)
土砂災害特別警戒区域の区域区分図
(急傾斜地の崩壊に伴う土石等の堆積により
建築物の地上部に作用すると想定される力)

図中の数字は横断測線番号を示す
