土砂災害警戒区域等の指定の公示に係る図書(その1)

様式-1(急) 土砂災害警戒区域・土砂災害特別警戒区域 位置図	自然現象の種類	急傾斜地の崩壊
	箇所番号	832
	箇所名	茗ヶ原(12)
	所在地	富山市八尾町茗ヶ原

様式-2(急) 土砂災害警戒区域・土砂災害特別警戒区域 区域図(その1)	土砂災害防止法施行令第二条の基準に該当する区域		N 縮尺 1:2,500	自然現象の種類	急傾斜地の崩壊	箇所番号	832
	土砂災害防止法施行令第三条の基準に該当する区域			告示番号		箇所名	茗ヶ原(12)
	それ以外の区域			告示年月日		所在地	富山市八尾町茗ヶ原

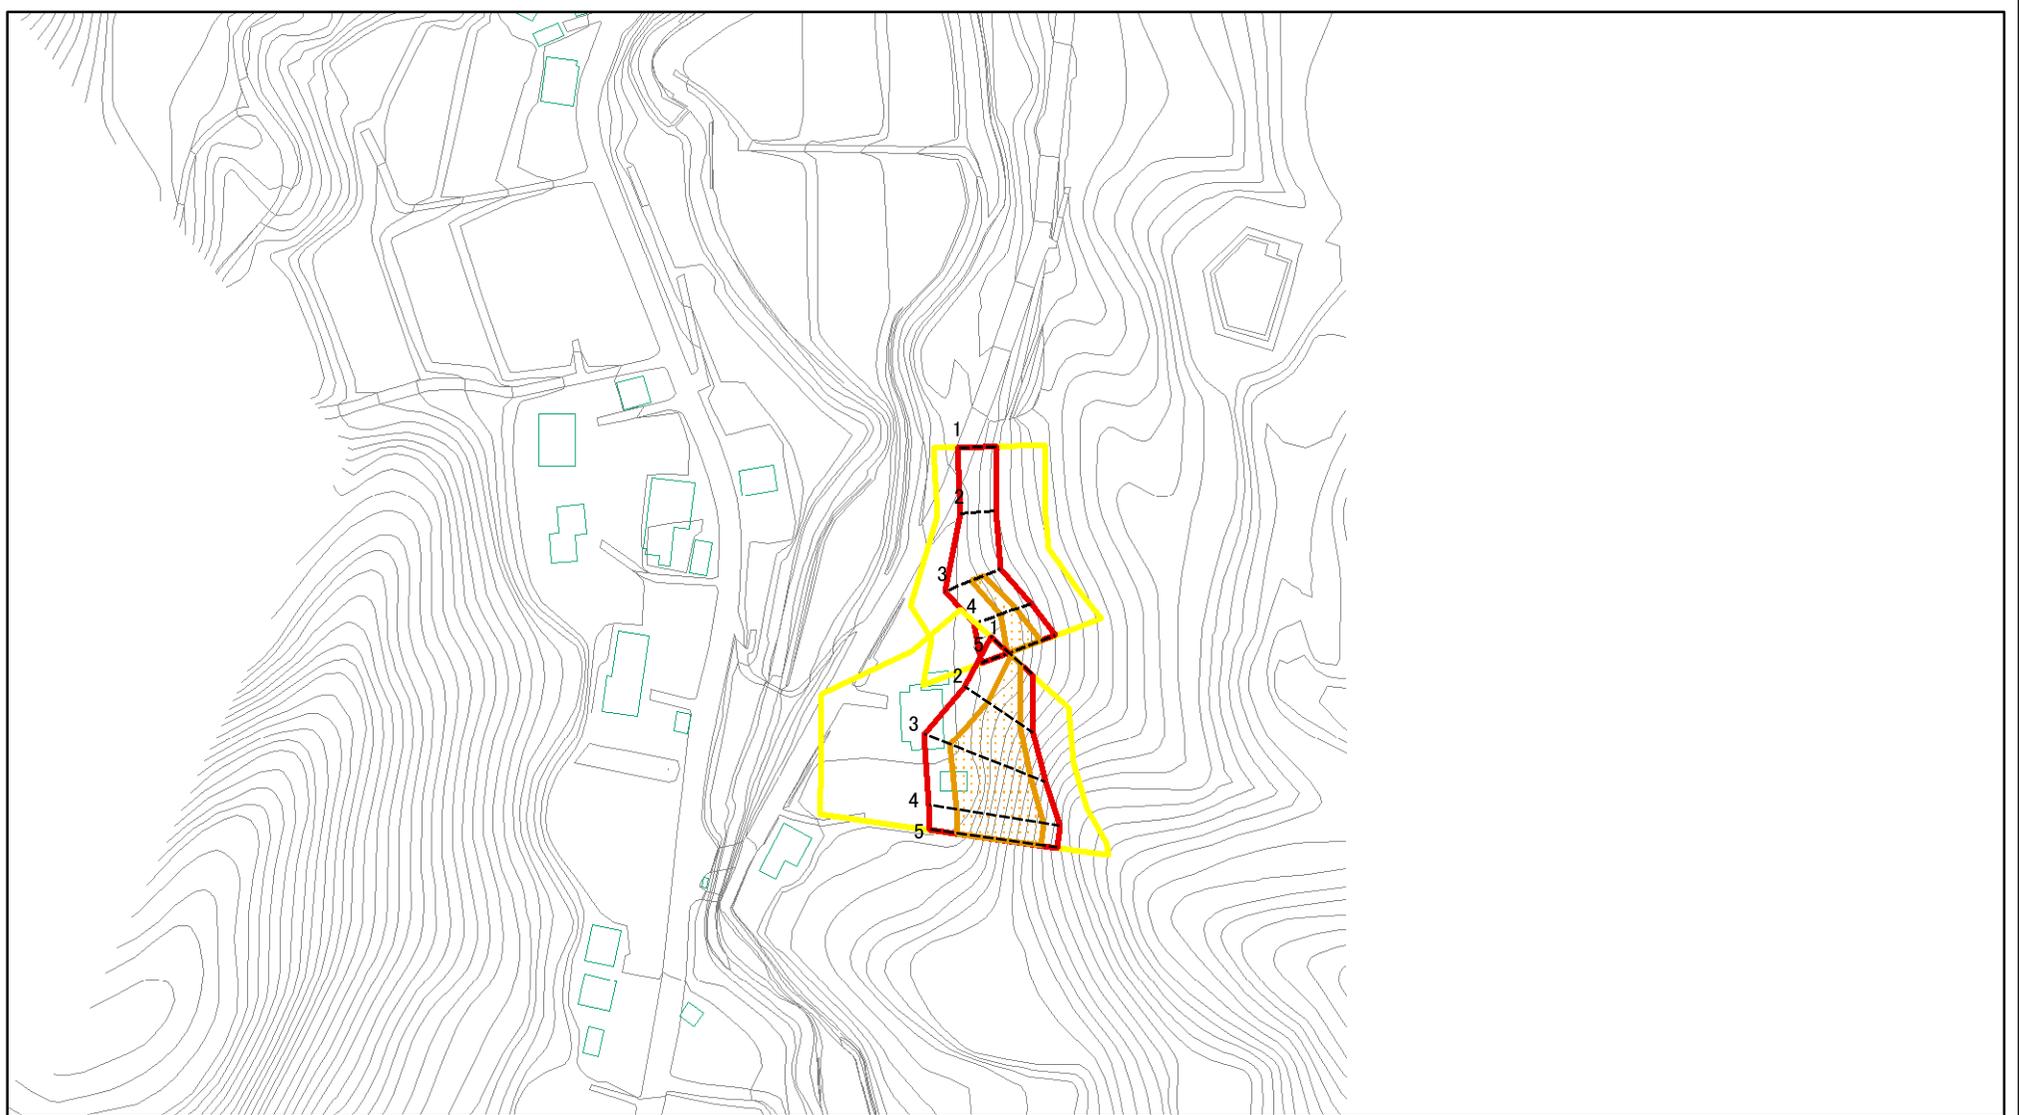
土砂災害警戒区域等の指定の公示に係る図書(その2)

図中の数字は横断測線番号を示す

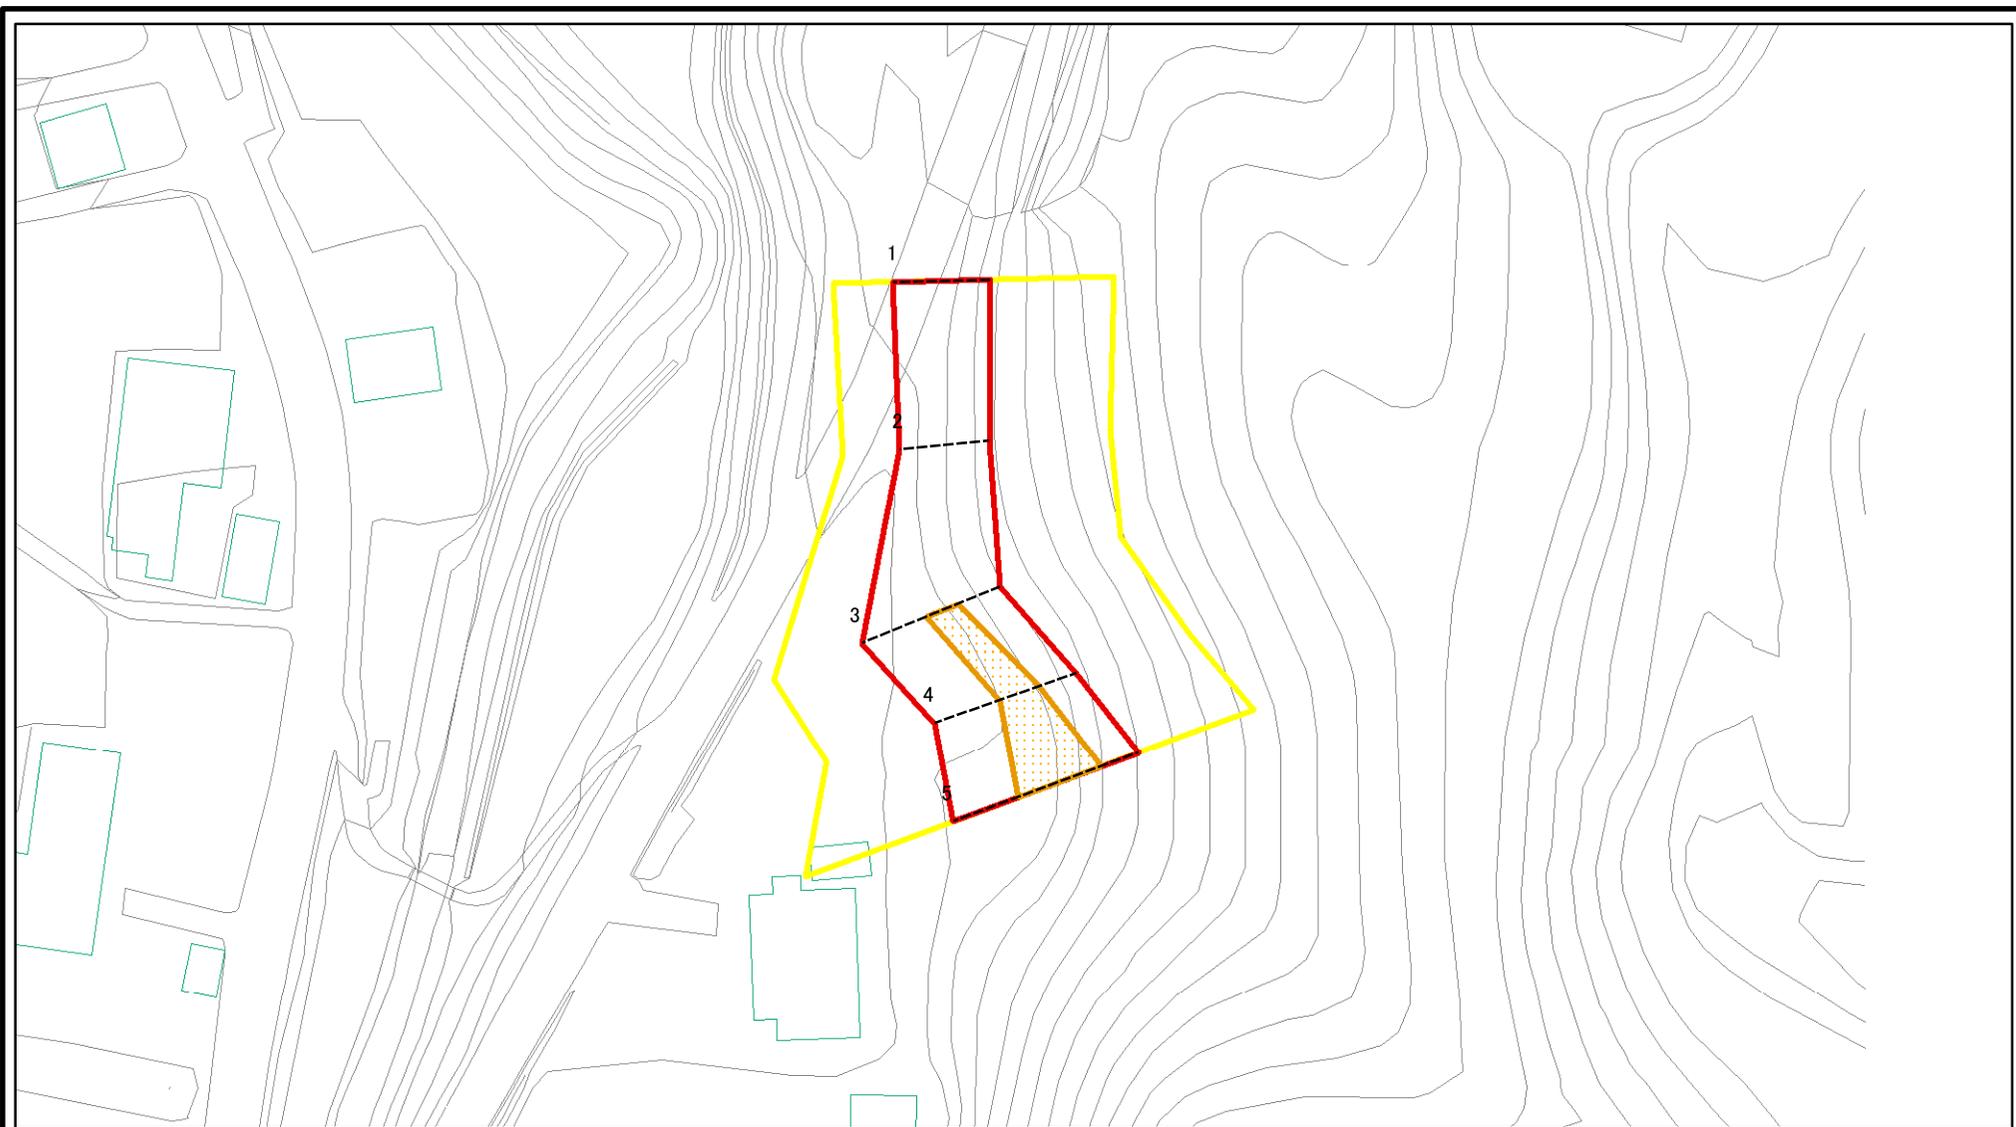
土砂災害警戒区域等の指定の公示に係る図書(その2-1)

図中の数字は横断測線番号を示す

様式-2-1(急) 土砂災害警戒区域・土砂災害特別警戒区域 区域図(その2)	土砂災害防止法施行令第二条の基準に該当する区域		N 縮尺 1:1,000	自然現象の種類	急傾斜地の崩壊	箇所番号	832-1
	土砂災害防止法施行令第三条の基準に該当する区域			告示番号		箇所名	茗ヶ原(12)
	それ以外の区域			告示年月日		所在地	富山市八尾町茗ヶ原

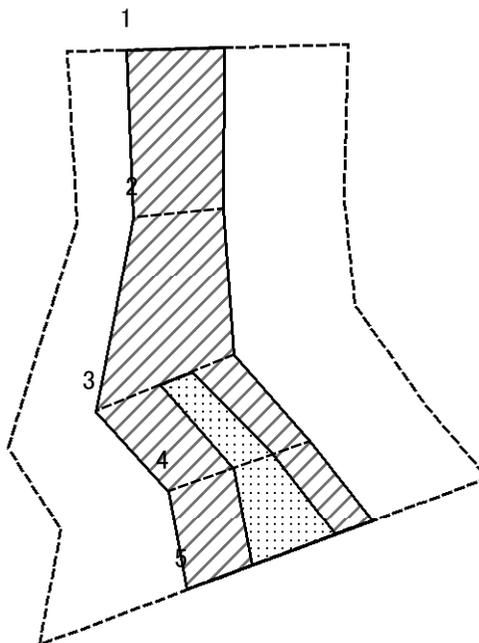
土砂災害警戒区域等の指定の公示に係る図書(その2-2)

図中の数字は横断測線番号を示す

様式-2-2(急)
土砂災害特別警戒区域の区域区分図
(急傾斜地の崩壊に伴う土石等の移動により
建築物の地上部に作用すると想定される力)

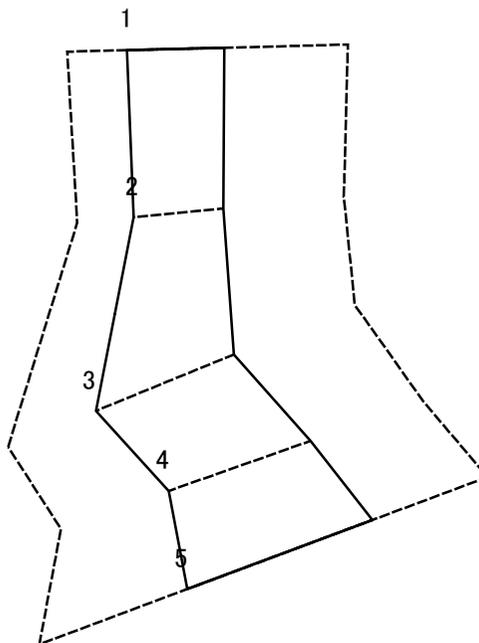
土砂災害警戒区域等の指定の公示に係る図書(その2-3)

図中の数字は横断測線番号を示す

様式-2-3(急)
土砂災害特別警戒区域の区域区分図
(急傾斜地の崩壊に伴う土石等の堆積により
建築物の地上部に作用すると想定される力)

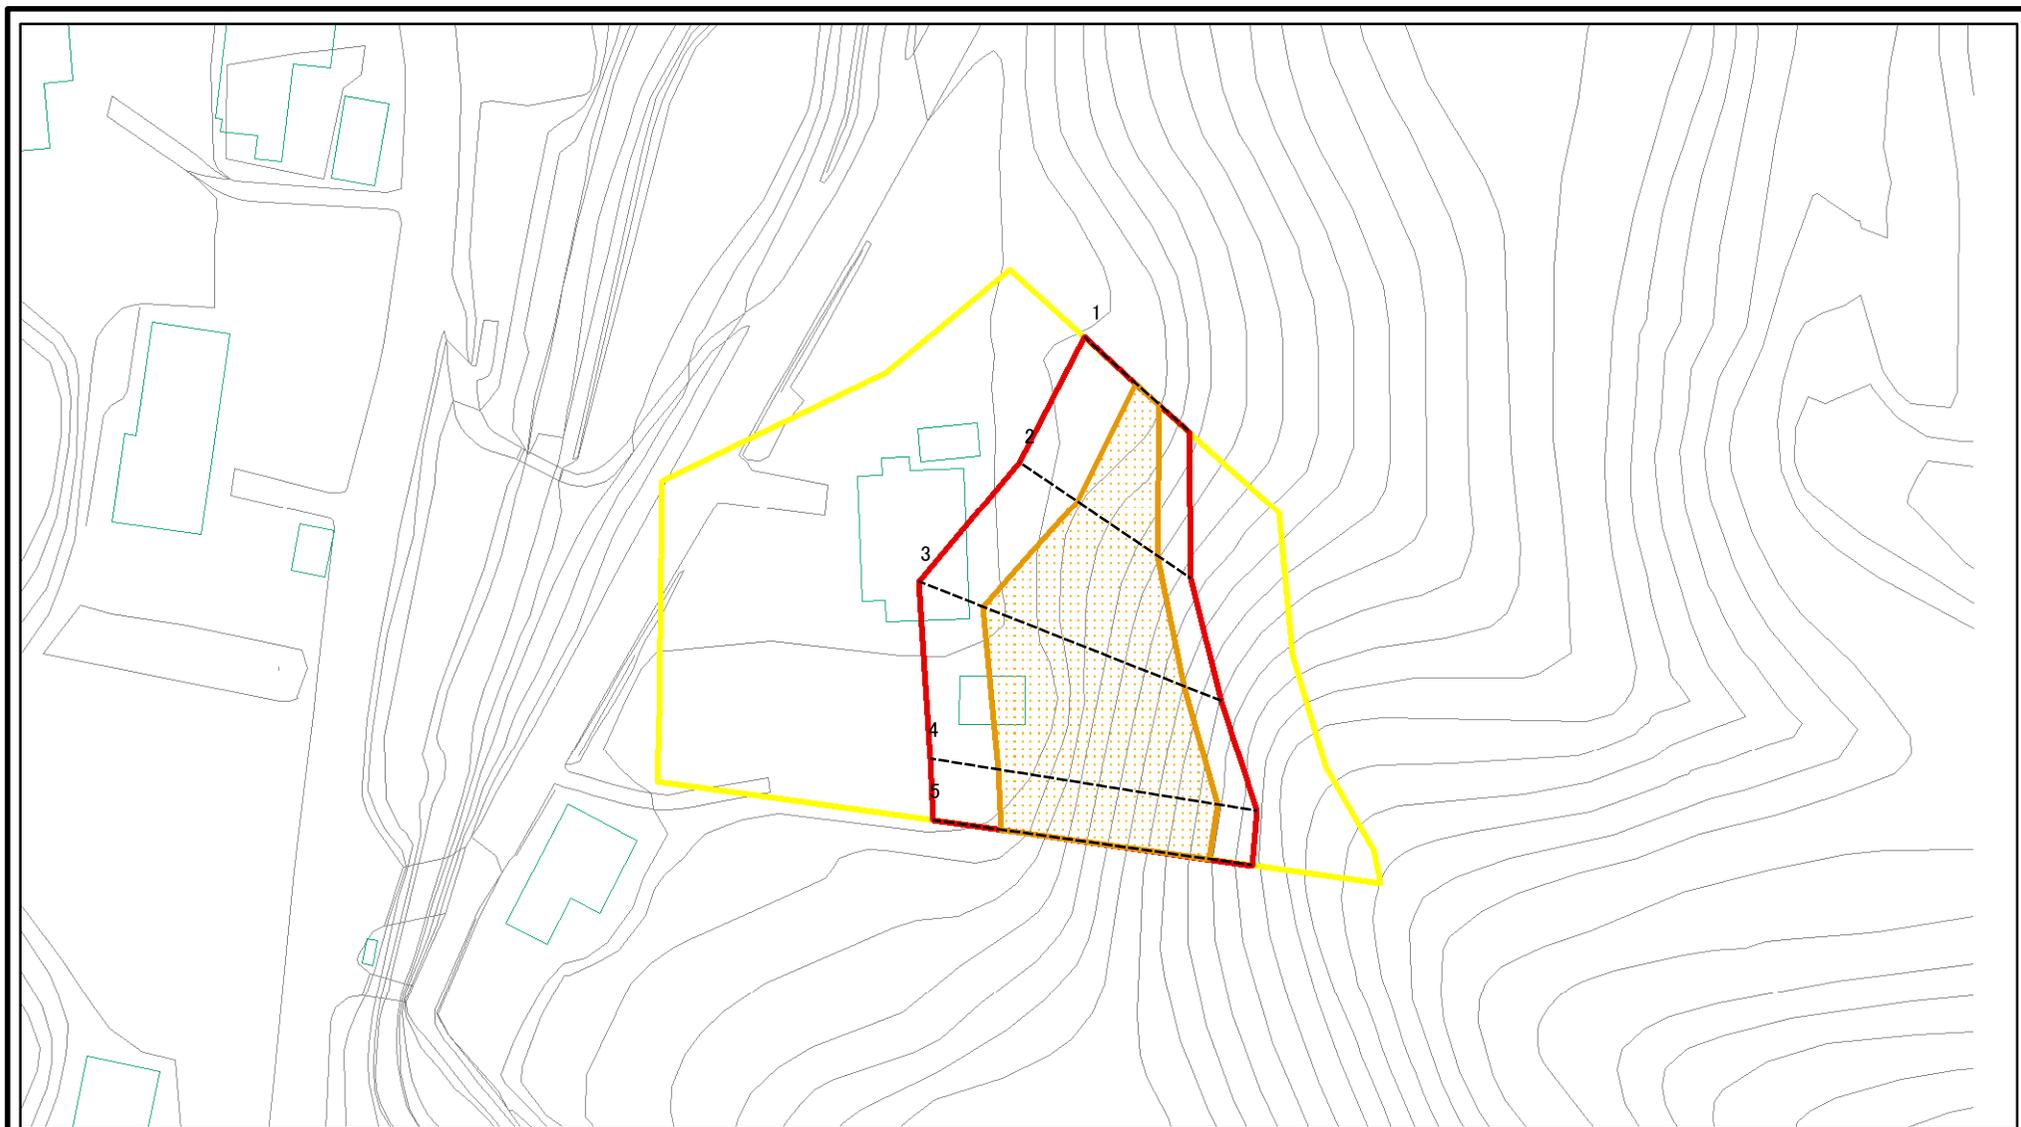
土砂災害警戒区域等の指定の公示に係る図書(その2-1)

図中の数字は横断測線番号を示す

様式-2-1(急) 土砂災害警戒区域・土砂災害特別警戒区域 区域図(その2)	土砂災害防止法施行令第二条の基準に該当する区域		N 縮尺 1:1,000	自然現象の種類	急傾斜地の崩壊	箇所番号	832-2
	土砂災害防止法施行令第三条の基準に該当する区域			告示番号		箇所名	茗ヶ原(12)
	それ以外の区域			告示年月日		所在地	富山市八尾町茗ヶ原

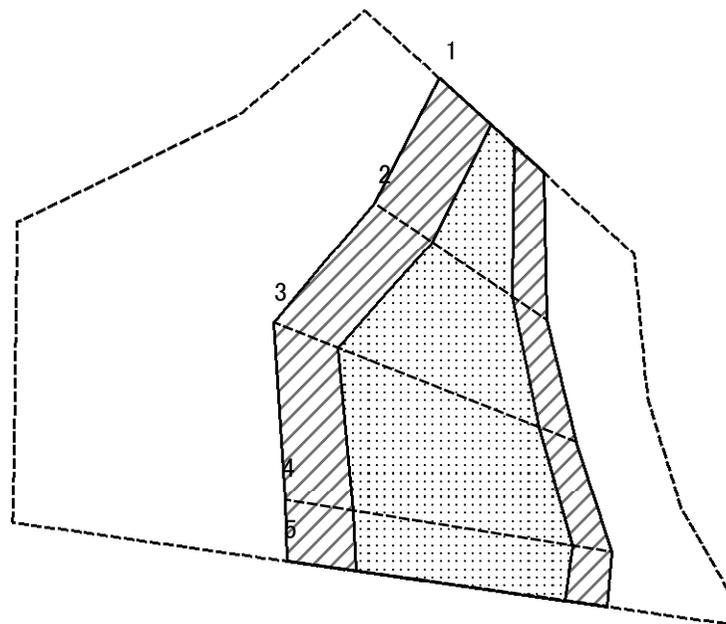
土砂災害警戒区域等の指定の公示に係る図書(その2-2)

図中の数字は横断測線番号を示す

様式-2-2(急)
土砂災害特別警戒区域の区域区分図
(急傾斜地の崩壊に伴う土石等の移動により
建築物の地上部に作用すると想定される力)

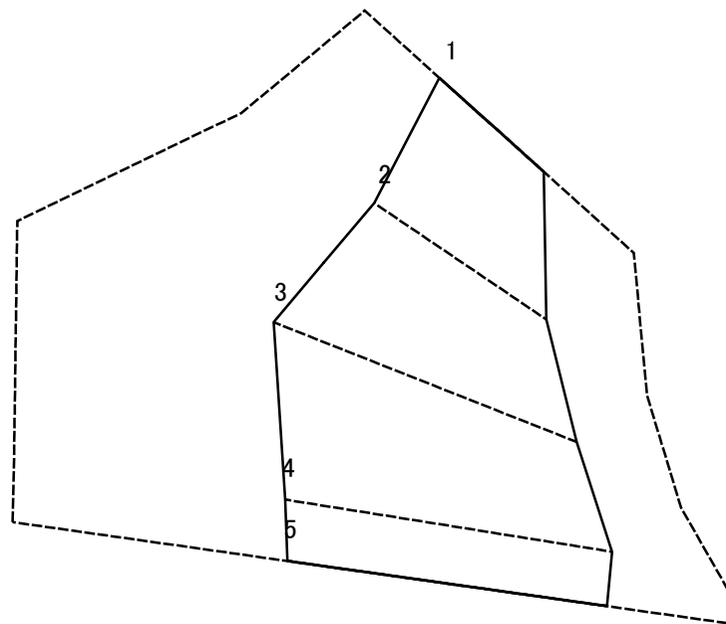
土砂災害警戒区域等の指定の公示に係る図書(その2-3)

図中の数字は横断測線番号を示す

様式-2-3(急)
土砂災害特別警戒区域の区域区分図
(急傾斜地の崩壊に伴う土石等の堆積により
建築物の地上部に作用すると想定される力)
