土砂災害警戒区域等の指定の公示に係る図書(その1)

様式-1(急) 土砂災害警戒区域・土砂災害特別警戒区域 位置図	自然現象の種類	急傾斜地の崩壊
	箇所番号	833
	箇所名	茗ヶ原(11)
	所在地	富山市八尾町茗ヶ原

様式-2(急) 土砂災害警戒区域・土砂災害特別警戒区域 区域図(その1)	土砂災害防止法施行令第二条の基準に該当する区域		N 縮尺 1:2,500	自然現象の種類	急傾斜地の崩壊	箇所番号	833
	土砂災害防止法施行令第三条の基準に該当する区域			告示番号		箇所名	茗ヶ原(11)
	それ以外の区域			告示年月日		所在地	富山市八尾町茗ヶ原

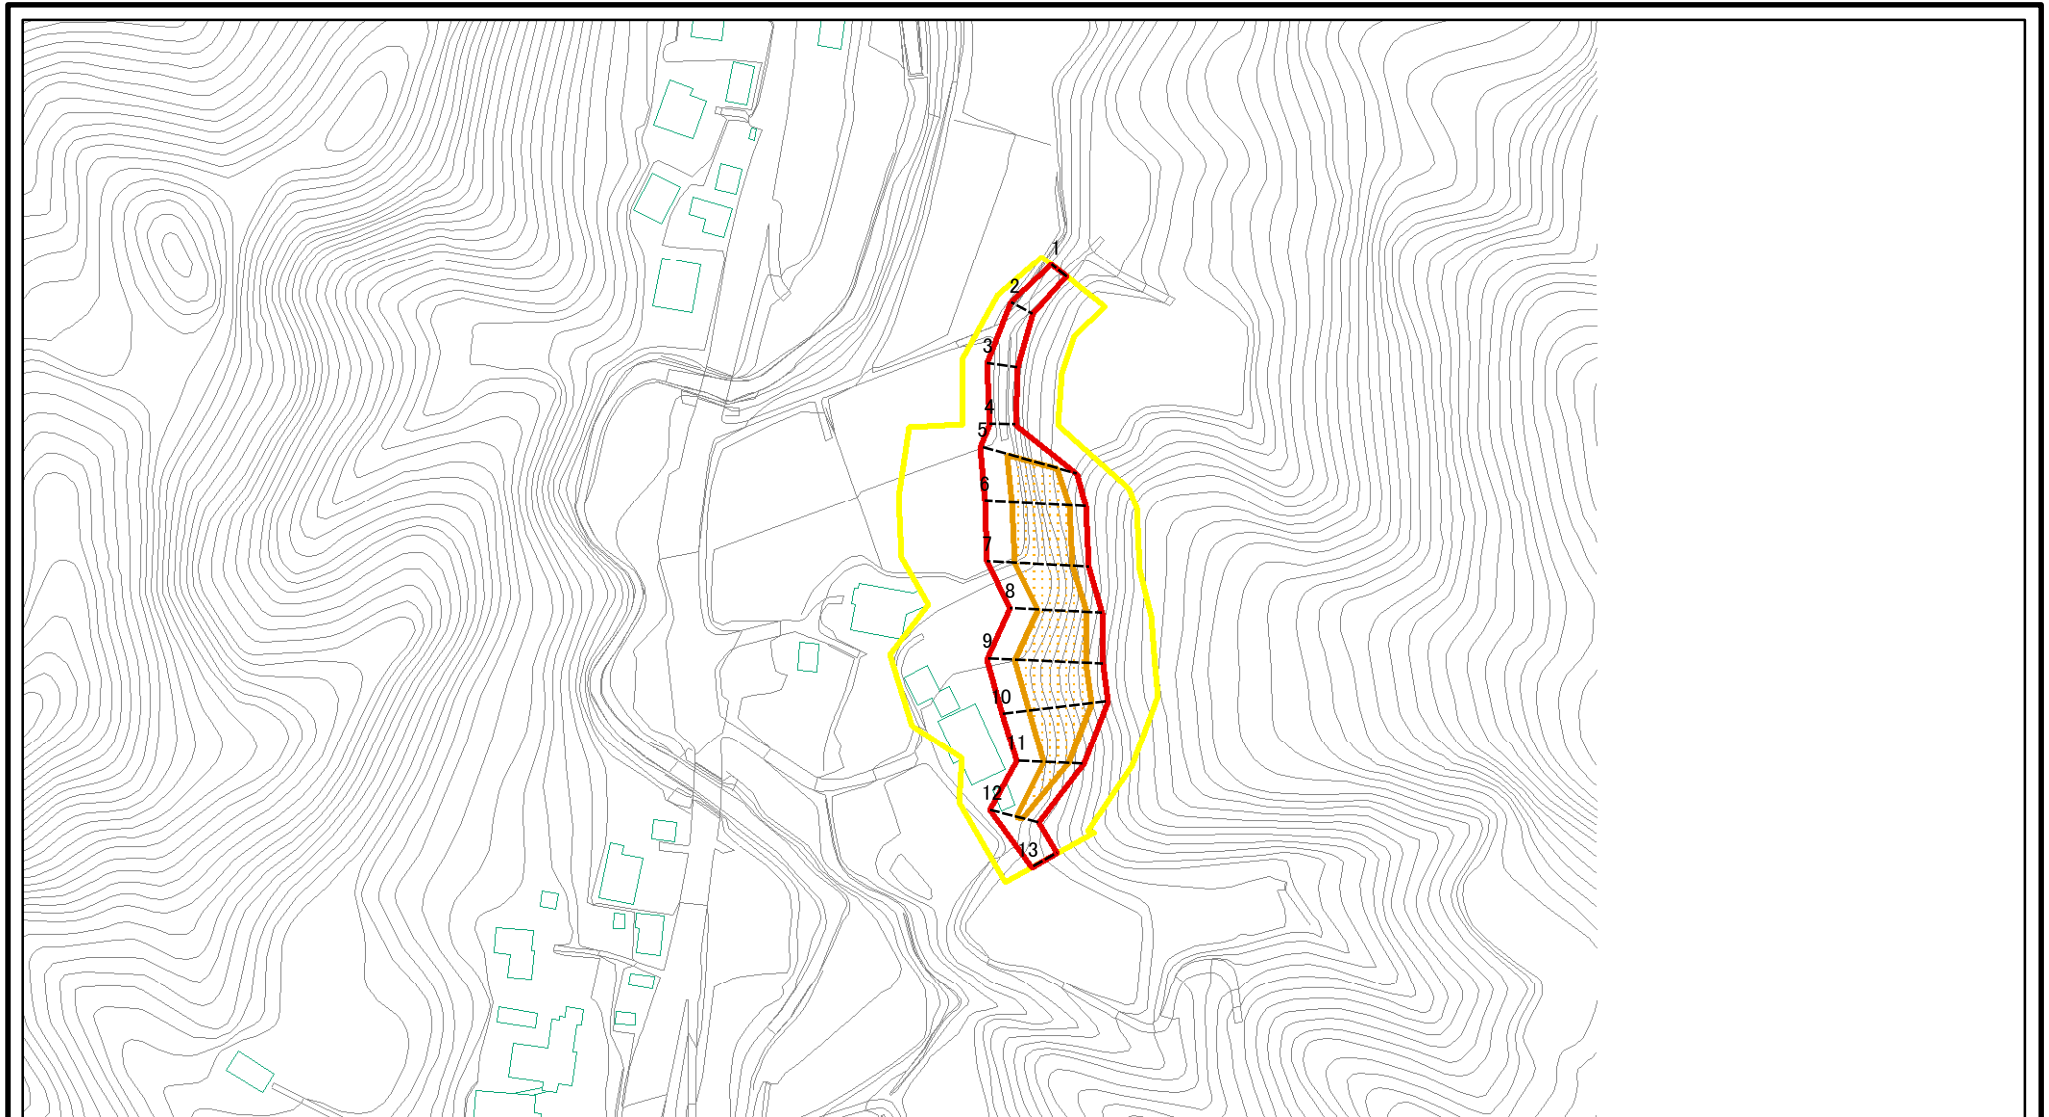
図中の数字は横断測線番号を示す

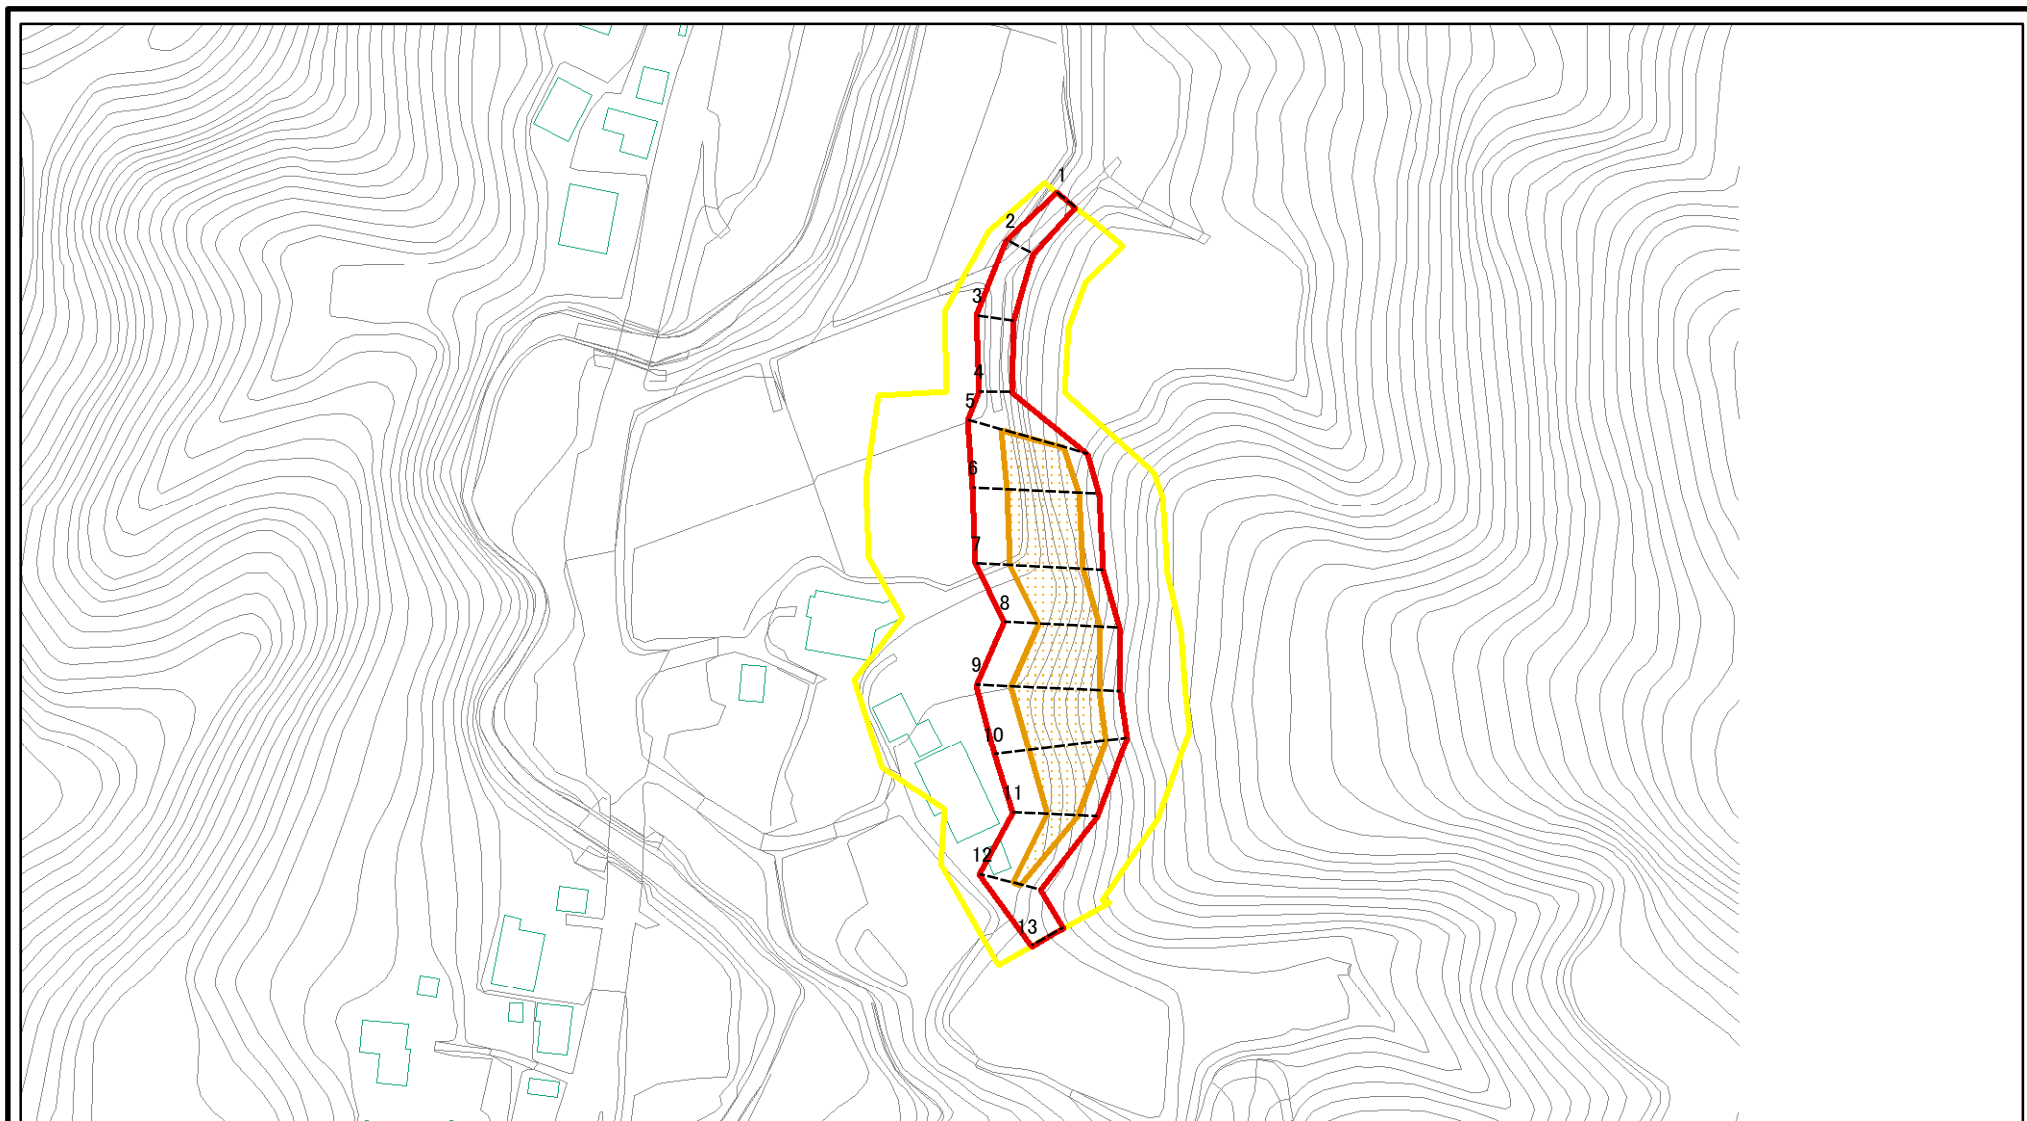
様式-2-1(急) 土砂災害警戒区域・土砂災害特別警戒区域 区域図(その2)	土砂災害防止法施行令第二条の基準に該当する区域		N 縮尺 1:2,000	自然現象の種類	急傾斜地の崩壊	箇所番号	833
	土砂災害防止法施行令第三条の基準に該当する区域			告示番号		箇所名	茗ヶ原(11)
	それ以外の区域			告示年月日		所在地	富山市八尾町茗ヶ原

図中の数字は横断測線番号を示す

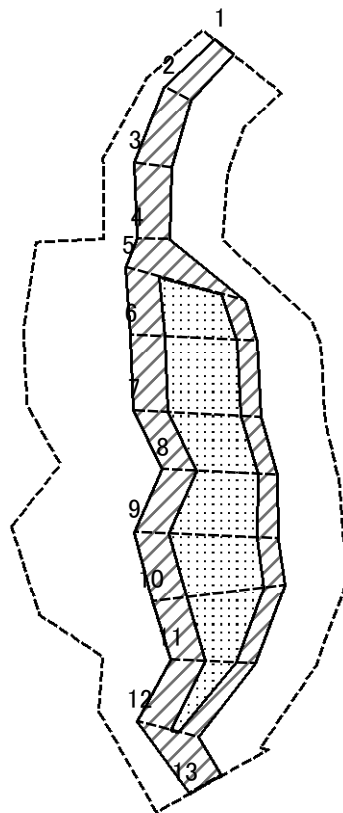
様式-2-2(急)
土砂災害特別警戒区域の区域区分図
(急傾斜地の崩壊に伴う土石等の移動により
建築物の地上部に作用すると想定される力)

図中の数字は横断測線番号を示す

土砂災害防止法施行令第二条の基準に該当する区域	
土砂災害防止法施行令第三条の基準に該当する区域	
それ以外の区域

横断測線の区間	土石等の移動により建築物の地上部に作用すると想定される力				土石等の堆積により建築物の地上部に作用すると想定される力				横断測線の区間	土石等の移動により建築物の地上部に作用すると想定される力				土石等の堆積により建築物の地上部に作用すると想定される力			
	土石等の(移動)高さが1m以下の場合、土石等の移動による力が100kN/m ² を超える区域		それ以外の区域		土石等の堆積の高さが3mを超える区域		それ以外の区域			土石等の(移動)高さが1m以下の場合、土石等の移動による力が100kN/m ² を超える区域		それ以外の区域		土石等の堆積の高さが3mを超える区域		それ以外の区域	
	力の大きさのうち最大のもの(kN/m ²)	土石等の高さ(m)	力の大きさのうち最大のもの(kN/m ²)	土石等の高さ(m)	力の大きさのうち最大のもの(kN/m ²)	土石等の高さ(m)	力の大きさのうち最大のもの(kN/m ²)	土石等の高さ(m)		力の大きさのうち最大のもの(kN/m ²)	土石等の高さ(m)	力の大きさのうち最大のもの(kN/m ²)	土石等の高さ(m)	力の大きさのうち最大のもの(kN/m ²)	土石等の高さ(m)	力の大きさのうち最大のもの(kN/m ²)	土石等の高さ(m)
1 ~ 2	-	-	71.86	1.00	-	-	9.73	1.82	~								
2 ~ 3	-	-	78.97	1.00	-	-	10.57	1.97	~								
3 ~ 4	-	-	78.97	1.00	-	-	11.29	2.11	~								
4 ~ 5	-	-	100.00	1.00	-	-	11.48	2.15	~								
5 ~ 6	150.05	1.00	100.00	1.00	-	-	14.30	2.67	~								
6 ~ 7	150.05	1.00	100.00	1.00	-	-	14.30	2.67	~								
7 ~ 8	149.42	1.00	100.00	1.00	-	-	14.17	2.65	~

8 ~ 9	152.20	1.00	100.00	1.00	-	-	13.85	2.59	~								
9 ~ 10	152.20	1.00	100.00	1.00	-	-	14.17	2.65	~								
10 ~ 11	151.59	1.00	100.00	1.00	-	-	14.17	2.65	~								
11 ~ 12	128.90	1.00	100.00	1.00	-	-	12.28	2.29	~								
12 ~ 13	-	-	100.00	1.00	-	-	11.62	2.17	~								
~									~								
~									~								
~									~								
~									~								
~									~								
~									~								
~									~								
~									~								
~									~								
~									~								
~									~								
~									~								
~									~								
様式-3(急) 建築物の構造の規制に必要な衝撃に関する事項					自然現象の種類		急傾斜地の崩壊		箇所番号		833						
					告示番号				箇所名		茗ヶ原(11)						
					告示年月日				所在地		富山市八尾町茗ヶ原

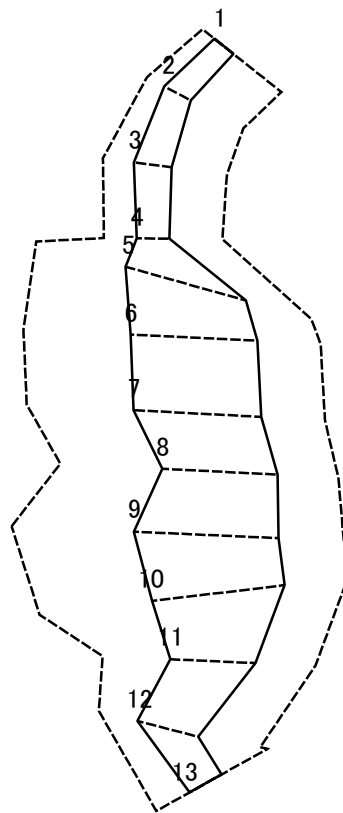
様式-2-3(急)
土砂災害特別警戒区域の区域区分図
(急傾斜地の崩壊に伴う土石等の堆積により
建築物の地上部に作用すると想定される力)

図中の数字は横断測線番号を示す

土砂災害防止法施行令第二条の基準に該当する区域	
土砂災害防止法施行令第三条の基準に該当する区域	
それ以外の区域
