土砂災害警戒区域等の指定の公示に係る図書(その1)

様式-1(急) 土砂災害警戒区域・土砂災害特別警戒区域 位置図	自然現象の種類	急傾斜地の崩壊
	箇所番号	904
	箇所名	西葛坂(3)
	所在地	富山県富山市八尾町西葛坂、高熊

様式-2(急) 土砂災害警戒区域・土砂災害特別警戒区域 区域図(その1)	土砂災害防止法施行令第二条の基準に該当する区域		N 縮尺 1:2,500	自然現象の種類	急傾斜地の崩壊	箇所番号	904
	土砂災害防止法施行令第三条の基準に該当する区域			告示番号		箇所名	西葛坂(3)
	それ以外の区域			告示年月日		所在地	富山県富山市八尾町西葛坂、高熊

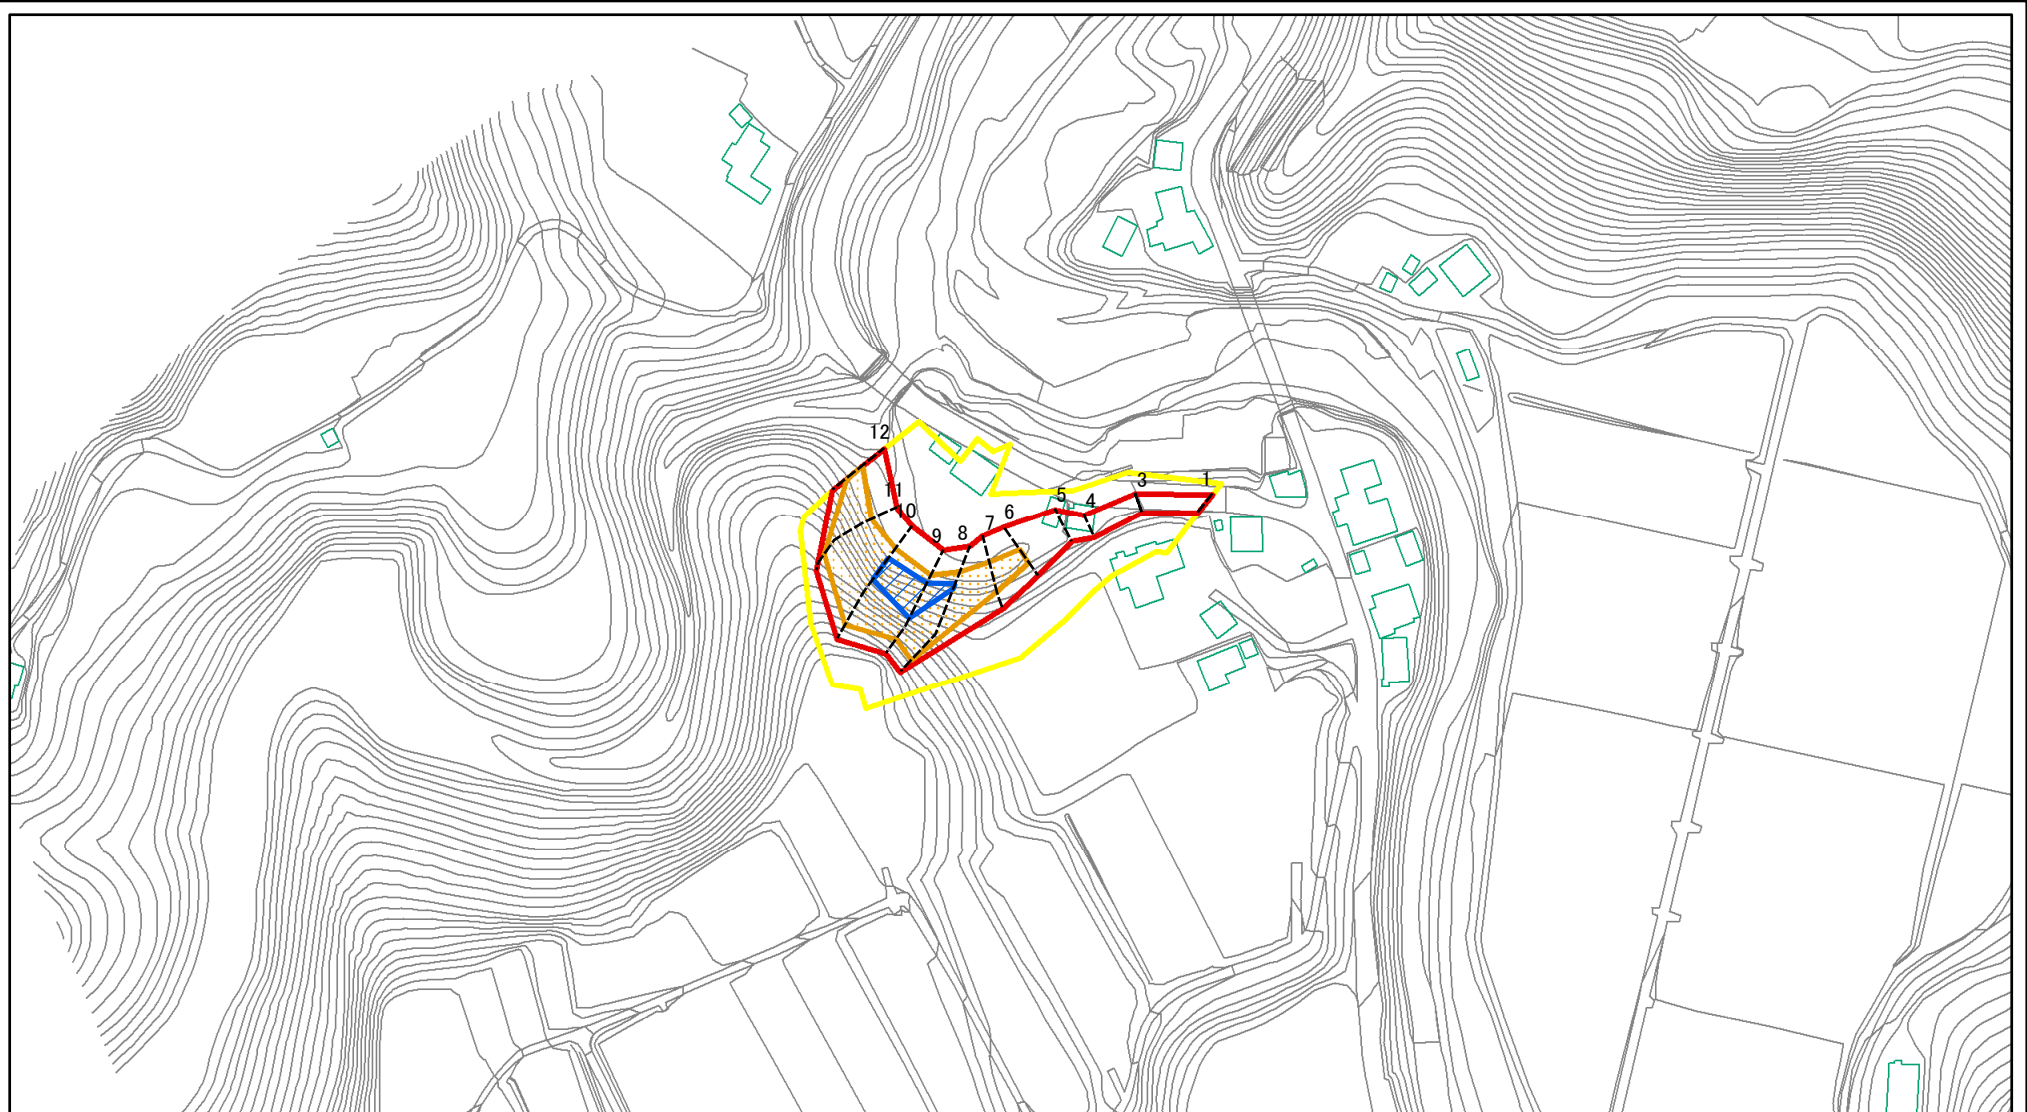
図中の数字は横断測線番号を示す

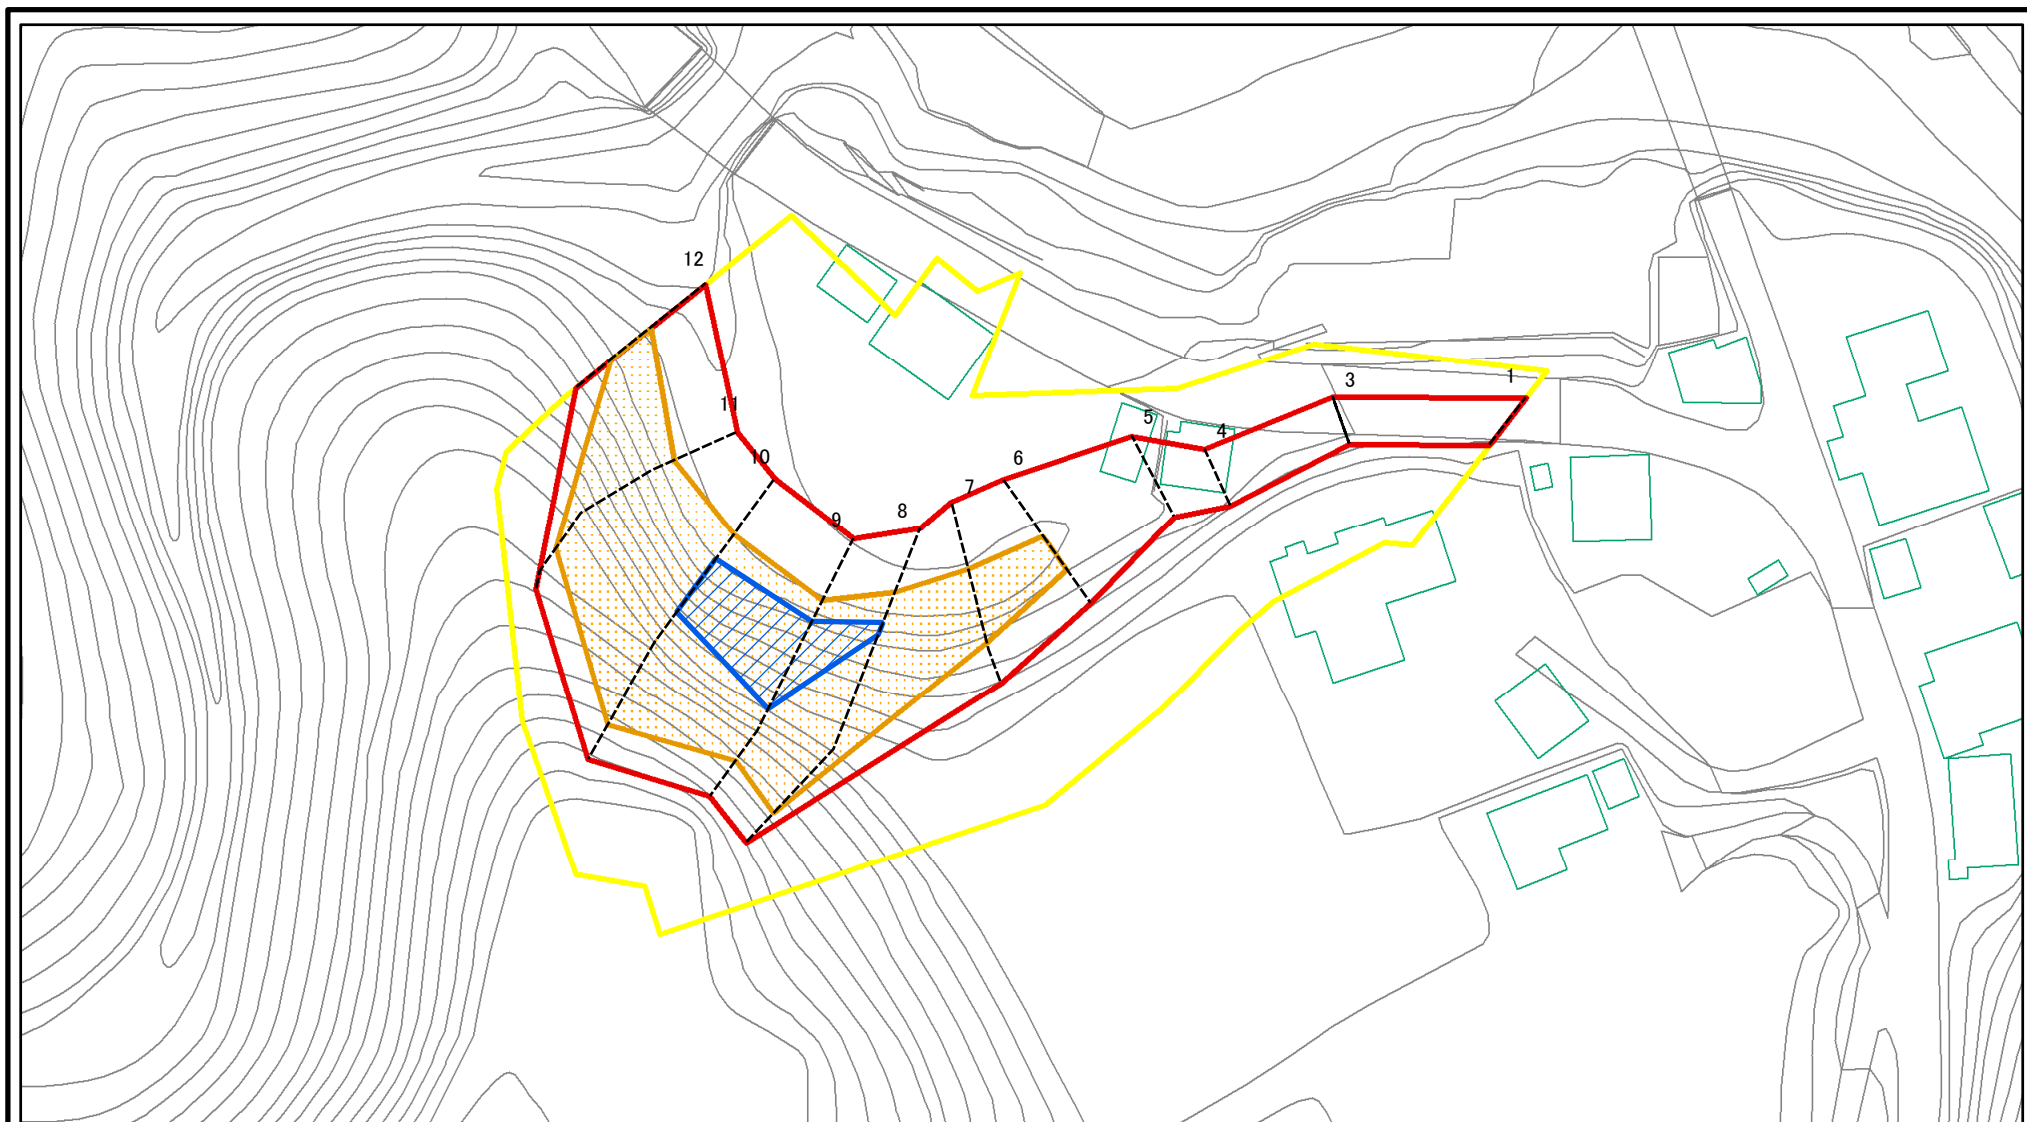
様式-2-1(急)

図中の数字は横断測線番号を示す

区域図(その2)

土砂災害防止法施行令第二条の基準に該当する区域	
土砂災害防止法施行令第三条の基準に該当する区域	
土砂等の(移動)高さが1m以下の場合、土砂等の移動による力が100kN/mを超える区域	
土砂等の堆積の高さが3mを超える区域	
それ以外の区域

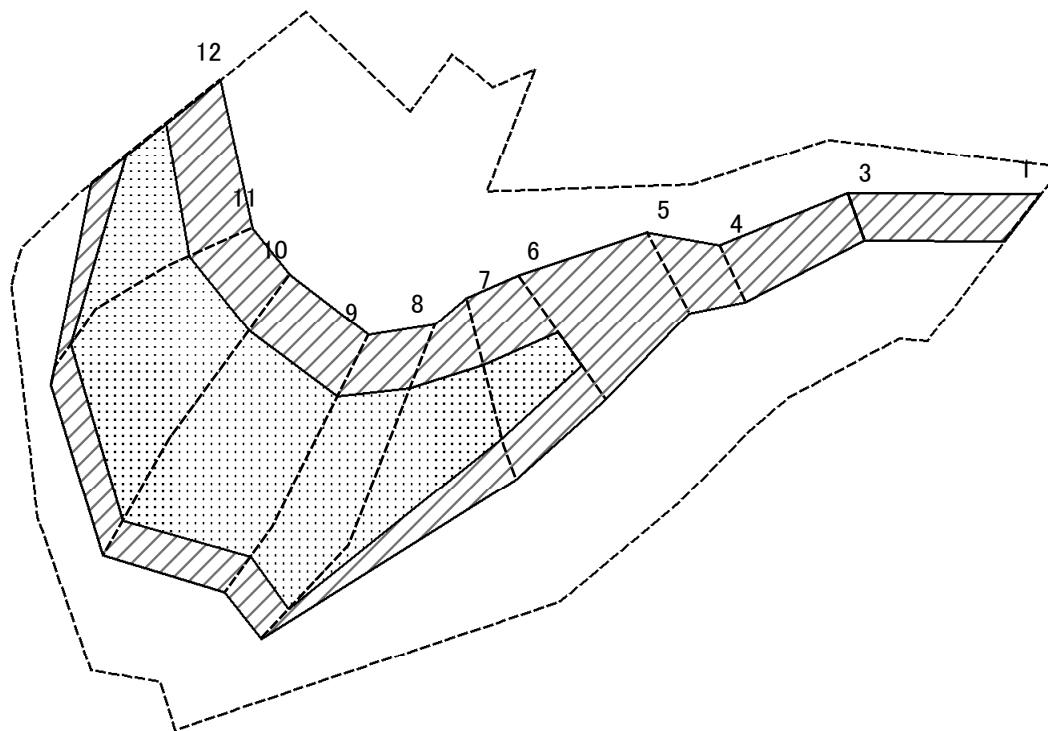
様式-2-2(急)
土砂災害特別警戒区域の区域区分図
(急傾斜地の崩壊に伴う土石等の移動により
建築物の地上部に作用すると想定される力)

図中の数字は横断測線番号を示す

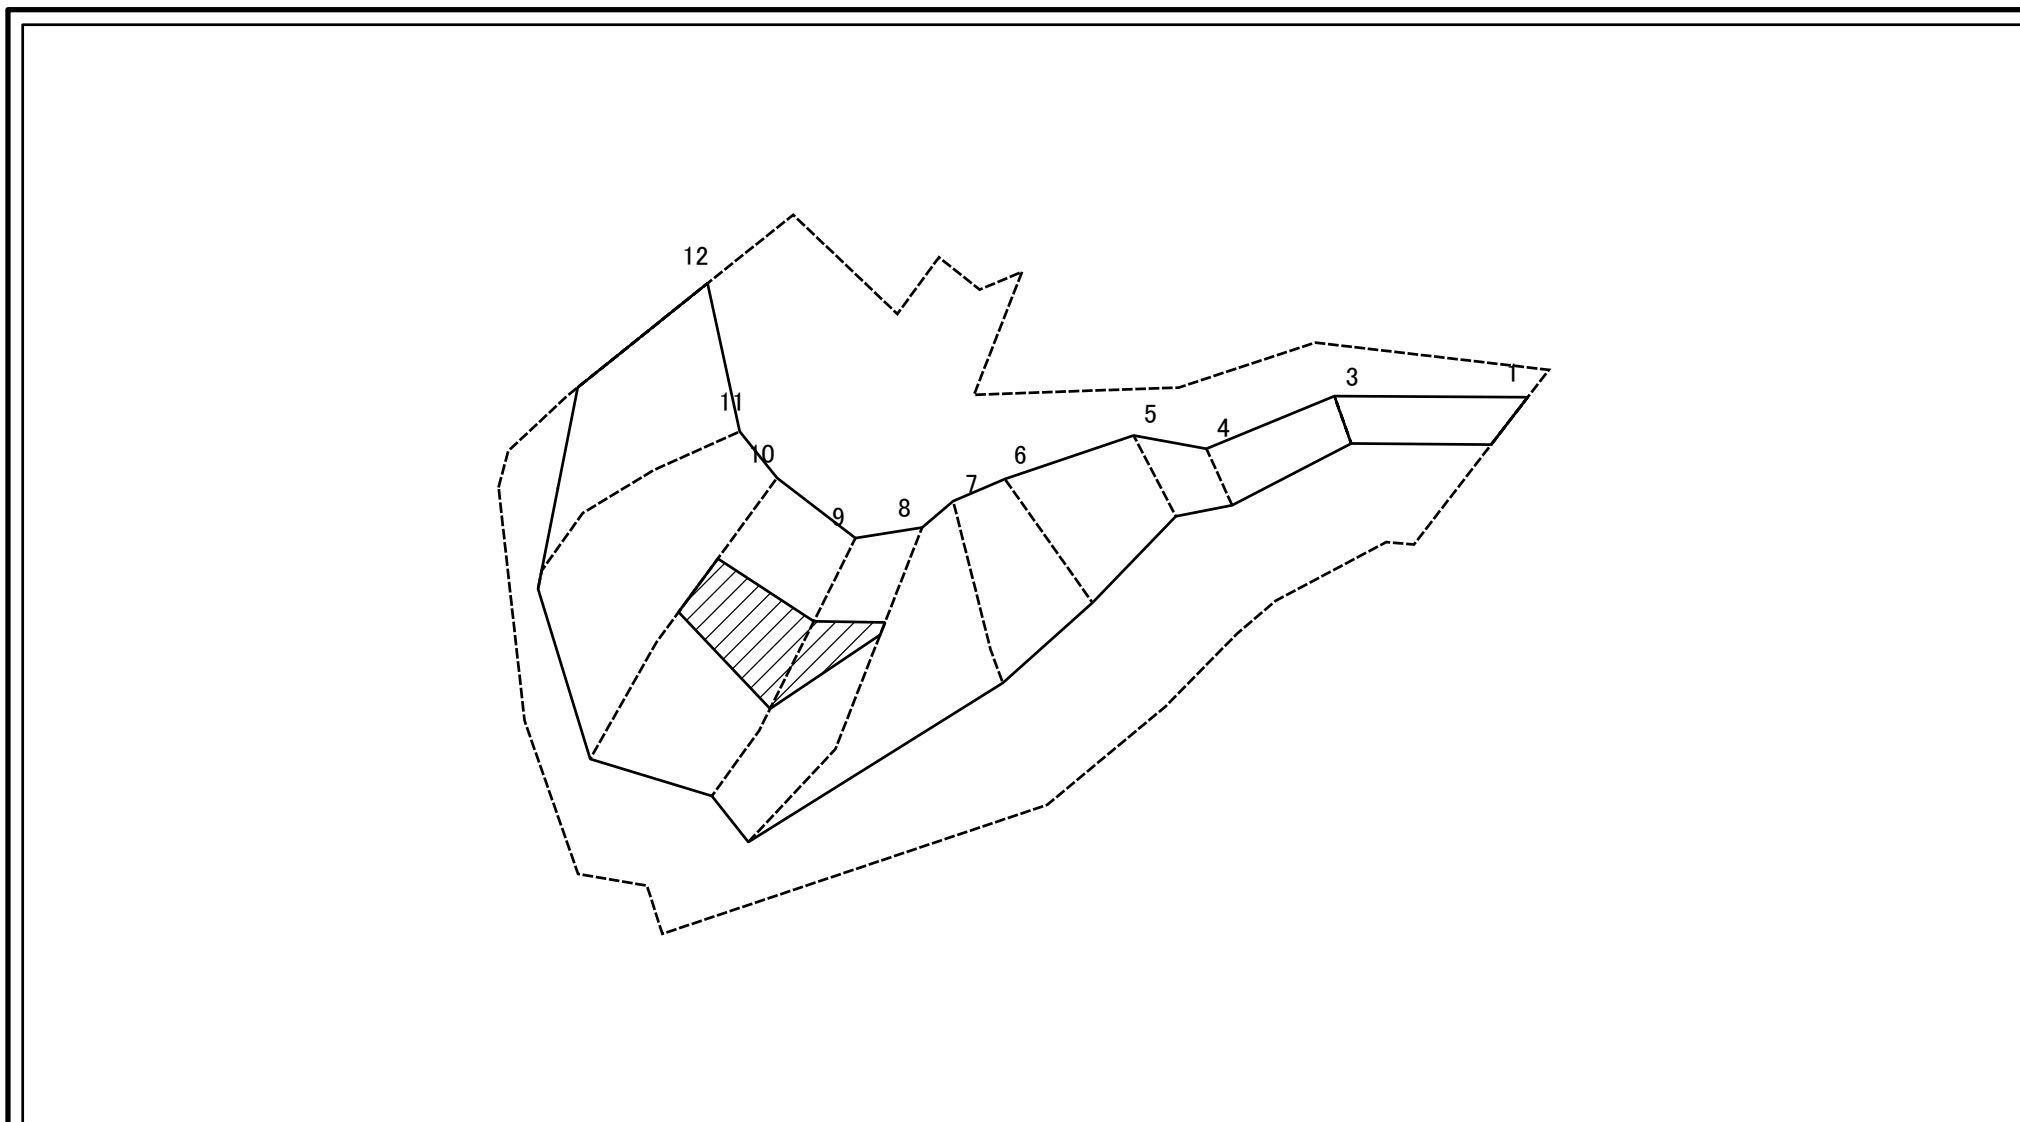
様式-2-3(急)
土砂災害特別警戒区域の区域区分図
(急傾斜地の崩壊に伴う土石等の堆積により
建築物の地上部に作用すると想定される力)

図中の数字は横断測線番号を示す
