土砂災害警戒区域等の指定の公示に係る図書(その1)

様式-1(急) 土砂災害警戒区域・土砂災害特別警戒区域 位置図	自然現象の種類	急傾斜地の崩壊
	箇所番号	2027
	箇所名	花尾(1)
	所在地	富山県高岡市福岡町花尾

様式-2(急)
土砂災害警戒区域・土砂災害特別警戒区域
区域図(その1)

自然現象の種類	急傾斜地の崩壊	箇所番号	2027
告示番号		箇所名	花尾(1)
告示年月日		所在地	富山県高岡市福岡町花尾

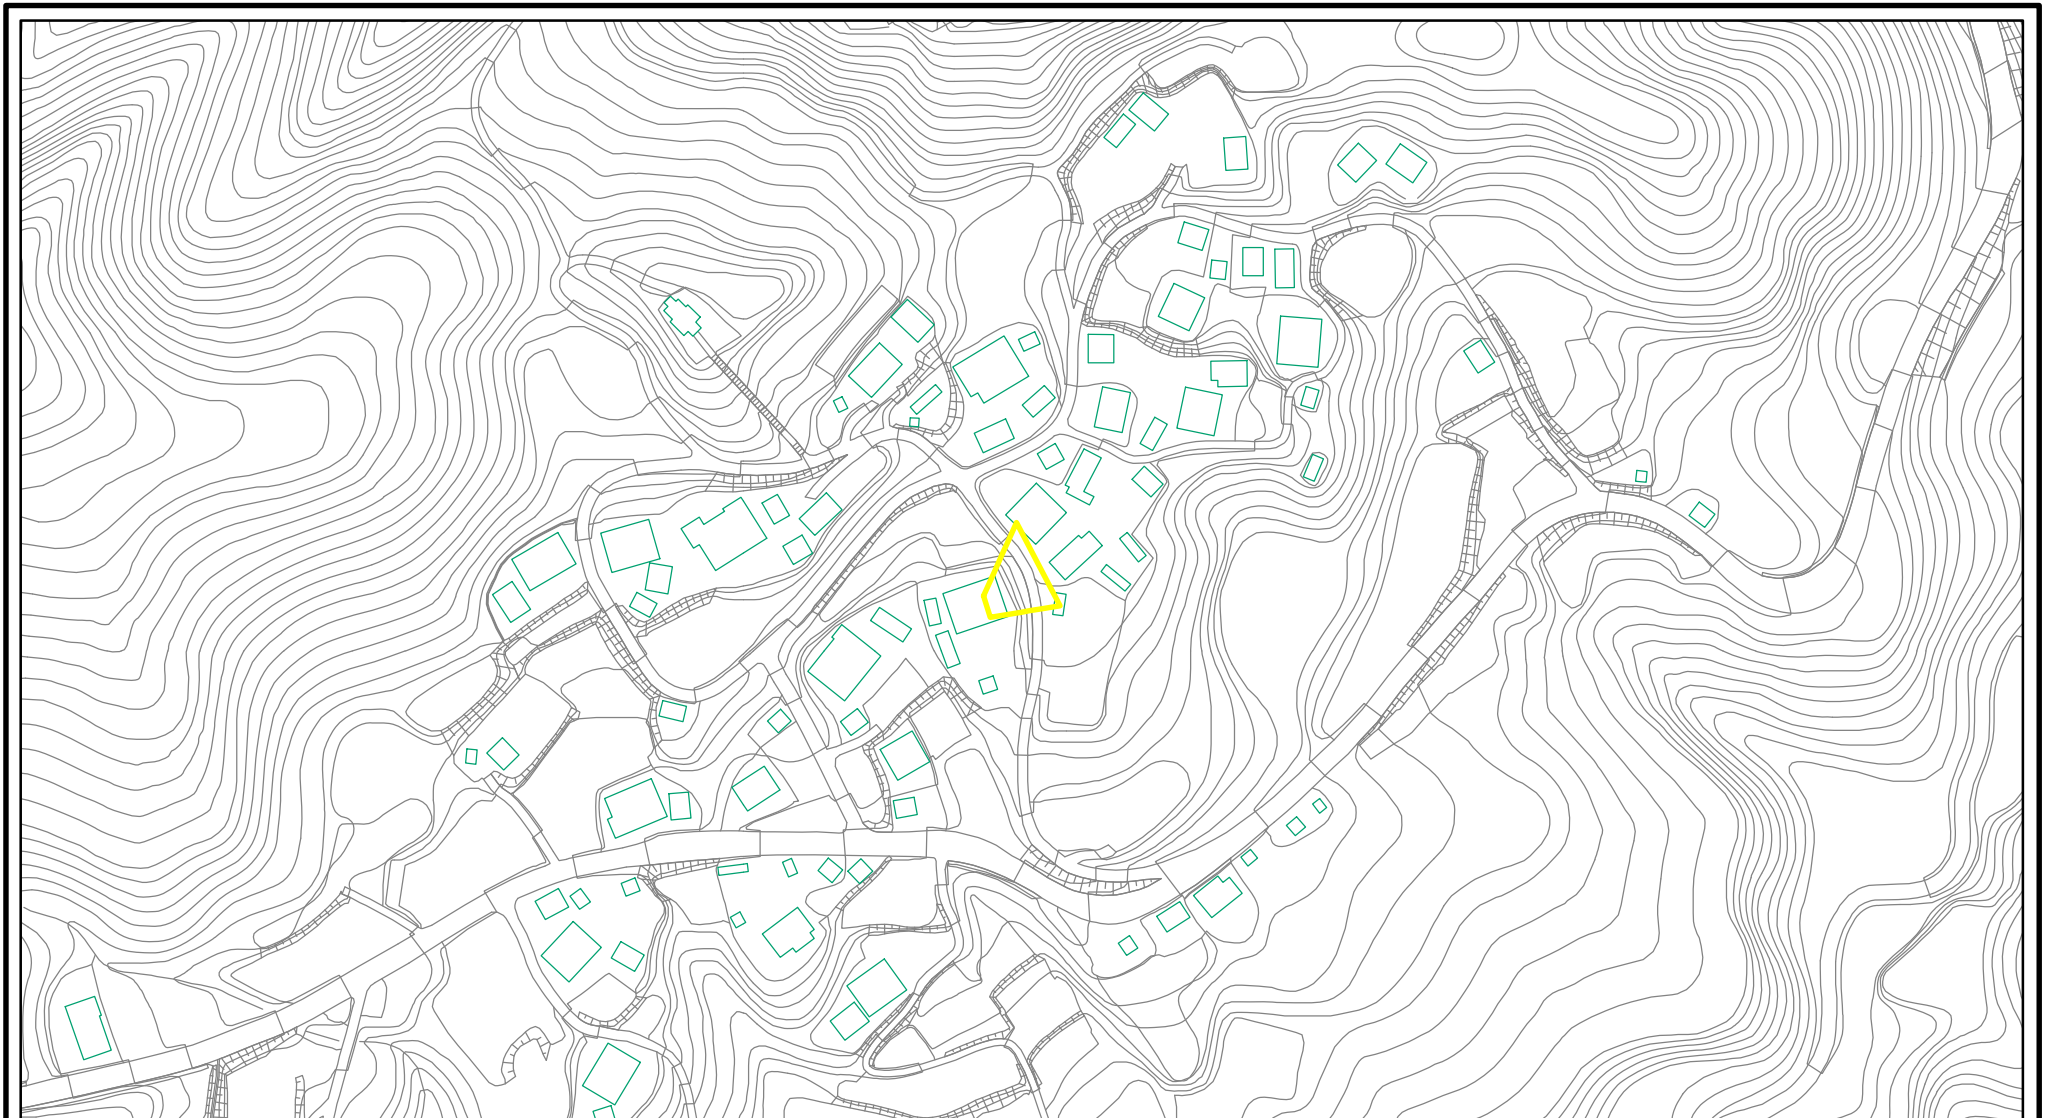
図中の数字は横断測線番号を示す

土砂災害防止法施行令第二条の基準に該当する区域	
土砂災害防止法施行令第三条の基準に該当する区域	
それ以外の区域

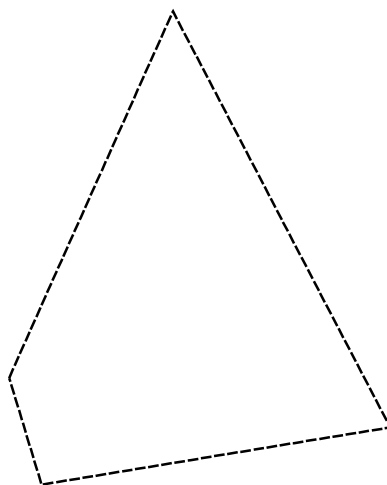
様式-2-2(急)
土砂災害特別警戒区域の区域区分図
(急傾斜地の崩壊に伴う土石等の移動により
建築物の地上部に作用すると想定される力)

図中の数字は横断測線番号を示す

土砂災害防止法施行令第二条の基準に該当する区域		
土砂災害防止法 施行令第三条の 基準に該当する 区域	土石等の(移動)高さが1m以下の場合、 土石等の移動による力が100kN/mを超える区域	
	それ以外の区域

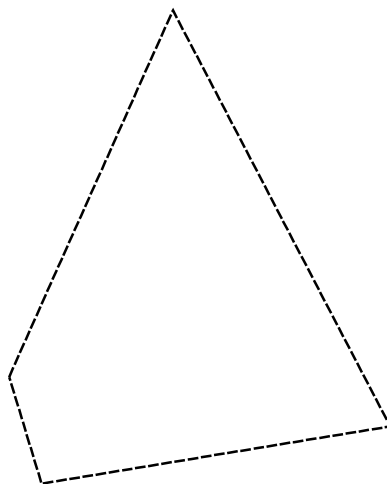
様式-2-3(急)
土砂災害特別警戒区域の区域区分図
(急傾斜地の崩壊に伴う土石等の堆積により
建築物の地上部に作用すると想定される力)

図中の数字は横断測線番号を示す

土砂災害防止法施行令第二条の基準に該当する区域	
土砂災害防止法施行令第三条の基準に該当する区域	
それ以外の区域
