## 土砂災害警戒区域等の指定の公示に係る図書(その1)

| 様式-1(急)<br>土砂災害警戒区域・土砂災害特別警戒区域<br>位置図 | 自然現象の種類 | 急傾斜地の崩壊 |
| | 箇所番号 | 1818 |
| | 箇所名 | 谷屋(4) |

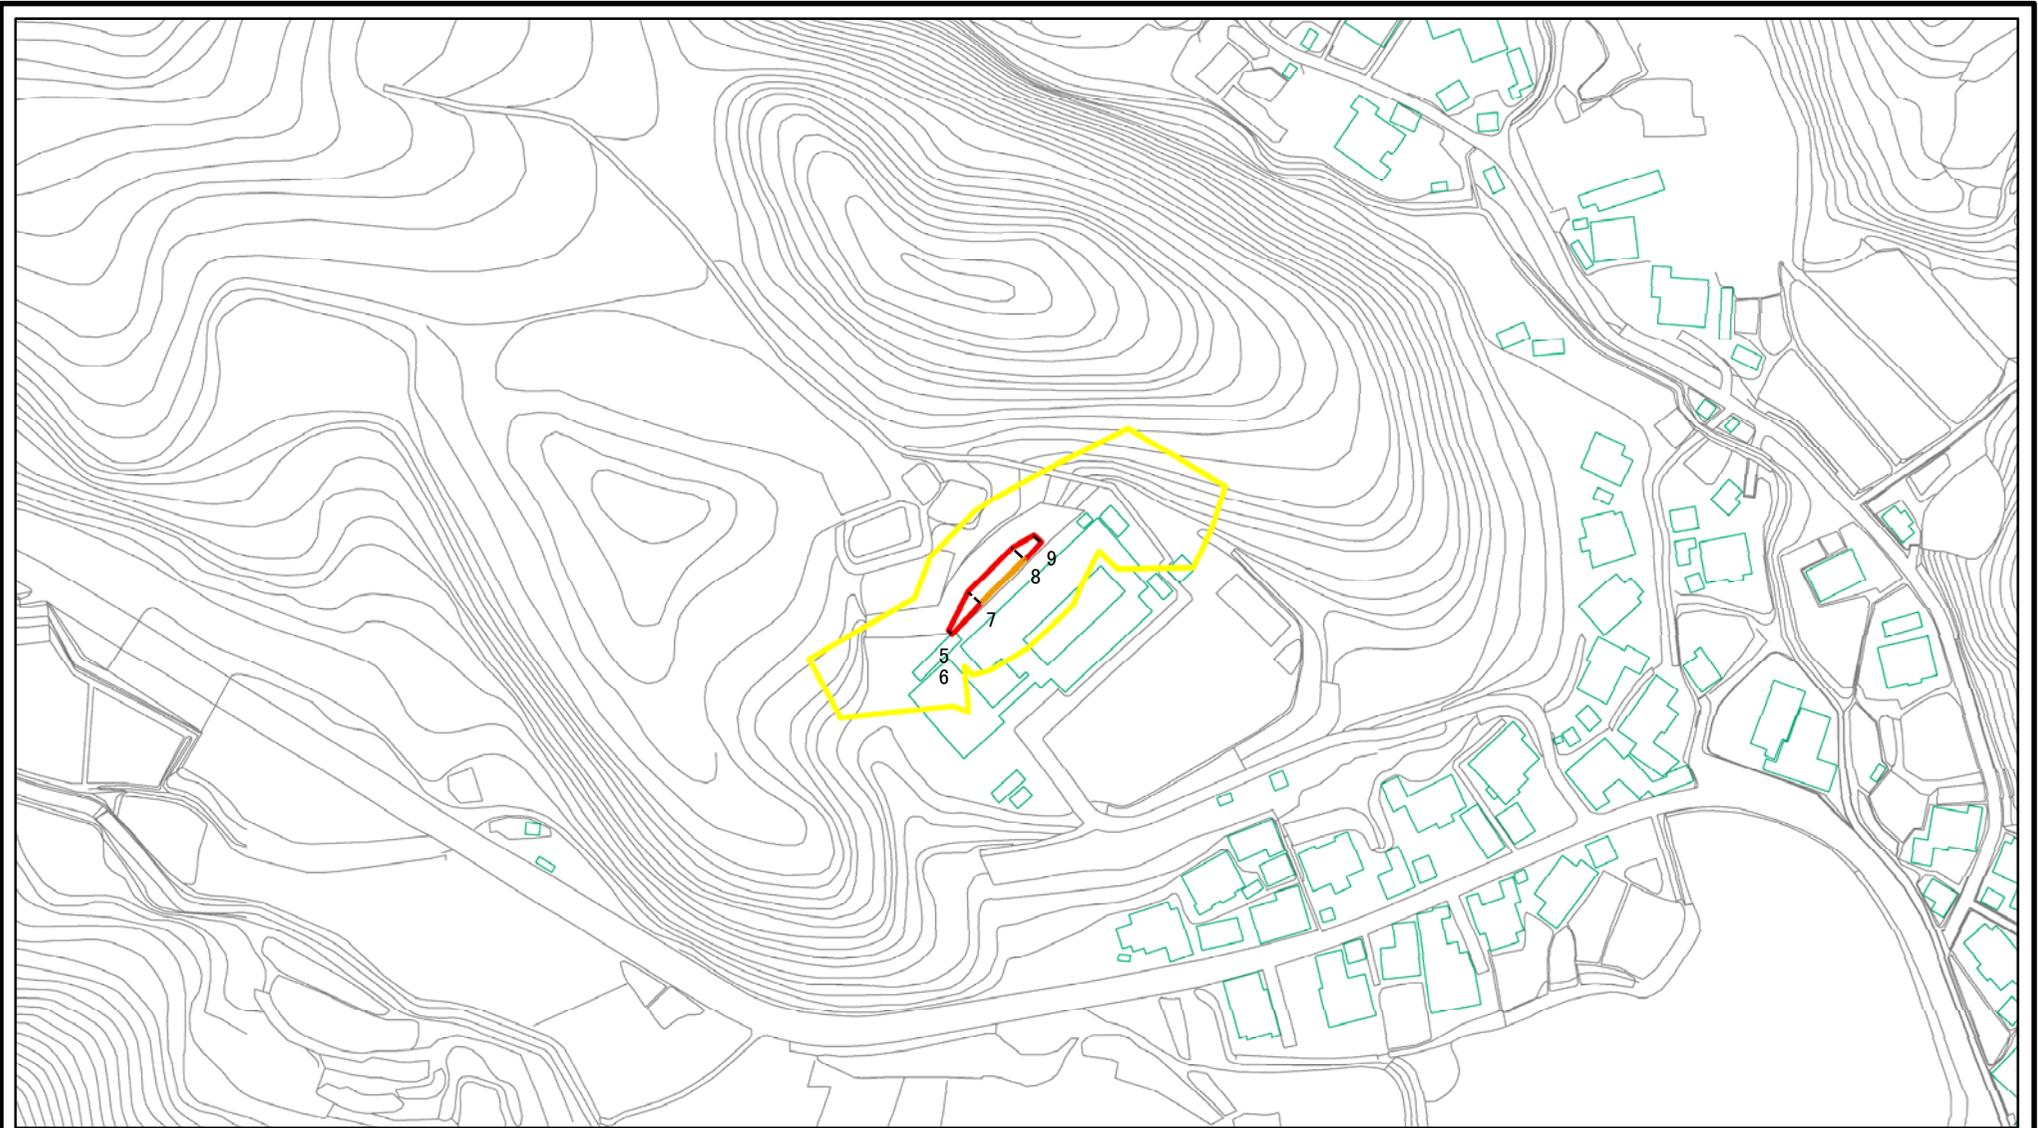
土砂災害警戒区域・土砂災害特別警戒区域  
区域図(その1)

図中の数字は横断測線番号を示す

土砂災害防止法施行令第二条の基準に該当する区域

土砂災害防止法  
施行令第三条の  
基準に該当する  
区域

土石等の(移動)高さが1m以下の場合、  
土石等の移動による力が100kN/mを超える区域  
土石等の堆積の高さが3mを超える区域  
それ以外の区域

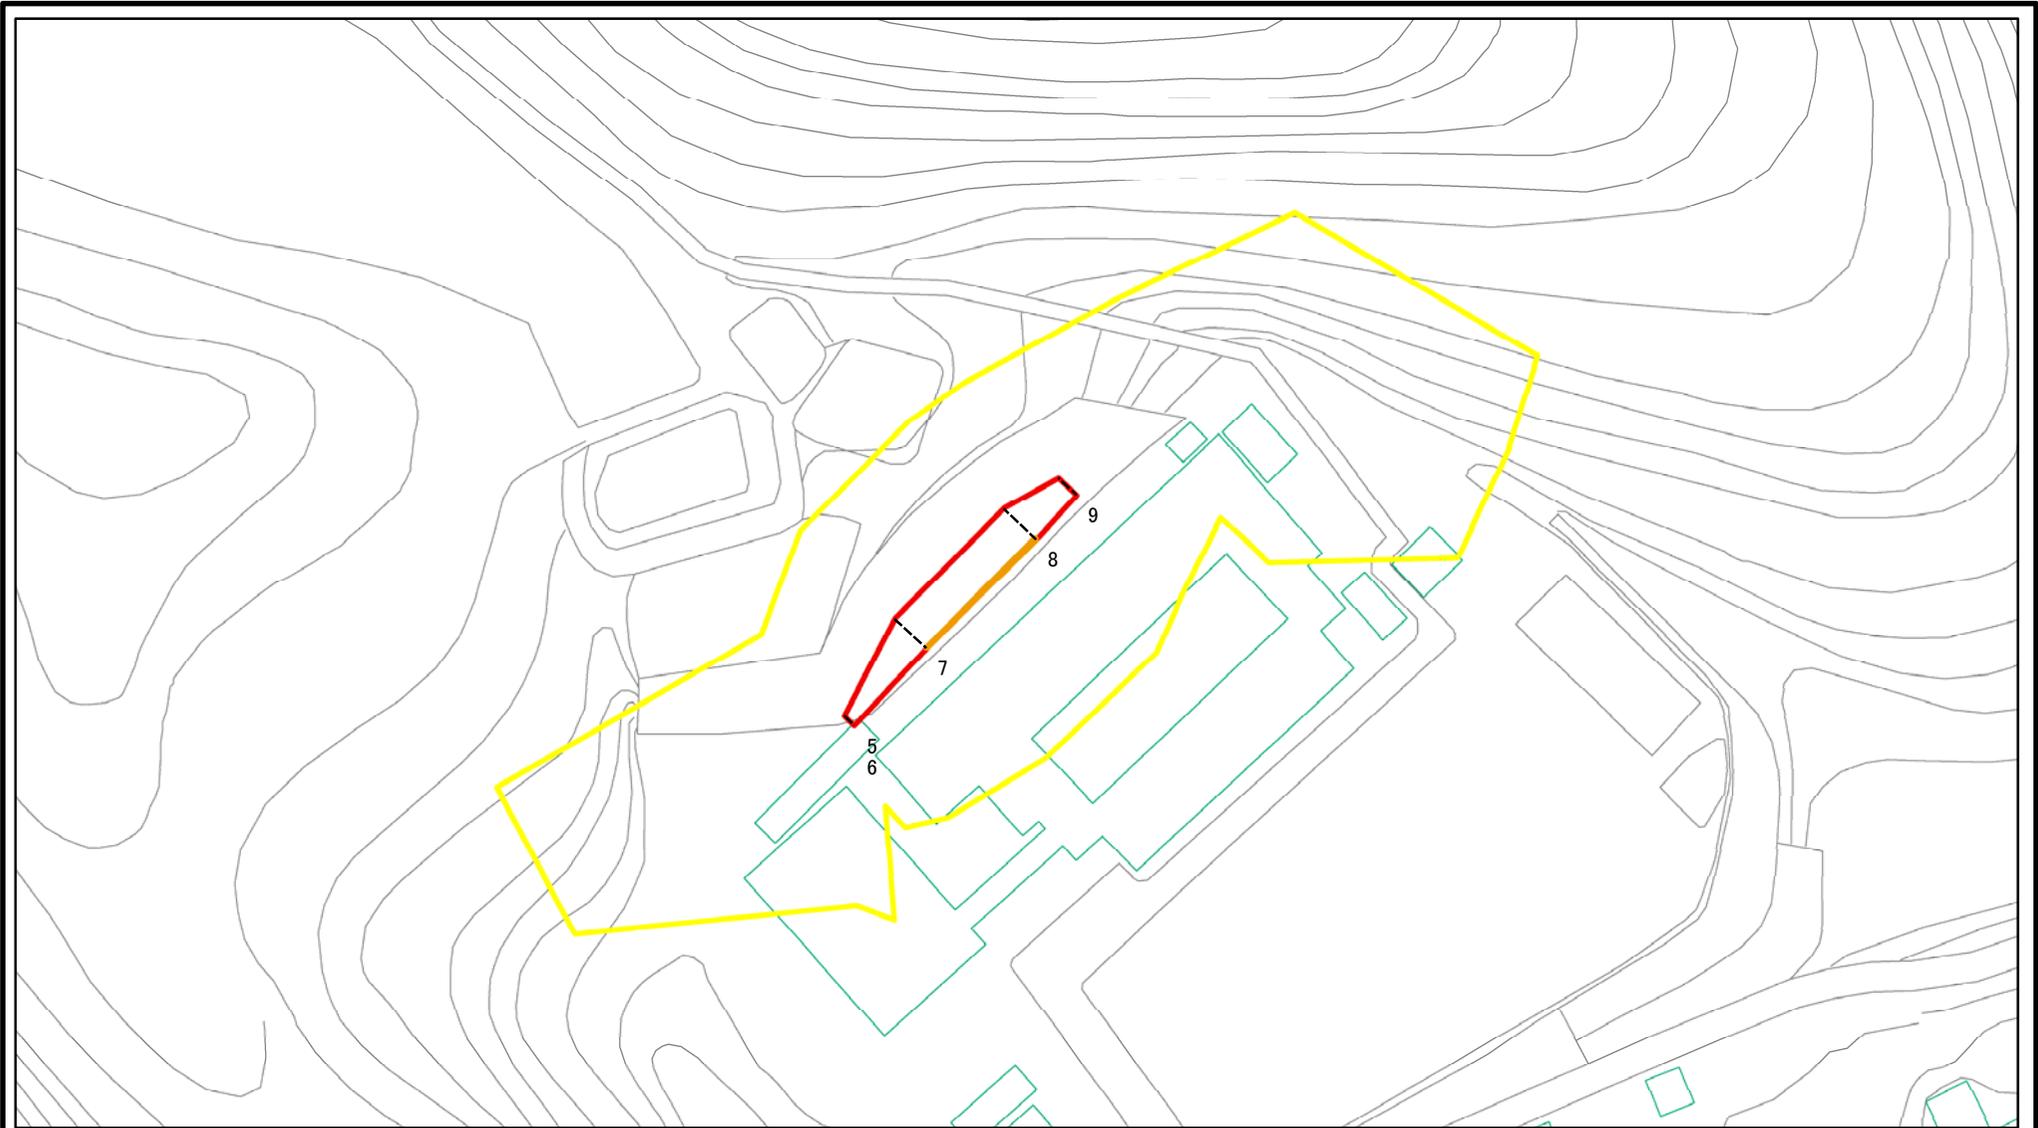
| 様式-2-1(急)<br>土砂災害警戒区域・土砂災害特別警戒区域<br>区域図(その2) | 土砂災害防止法施行令第二条の基準に該当する区域 | | 土<br>縮尺<br>1:1,000 | 自然現象の種類 | 急傾斜地の崩壊 | 箇所番号 | 1818 |

図中の数字は横断測線番号を示す

| | 土砂災害防止法施行令第三条の基準に該当する区域 | | | 告示番号 | 185号、186号 | 箇所名 | 谷屋(4) |
| | 土砂等の(移動)高さが1m以下の場合、土砂等の移動による力が100kN/m <sup>2</sup> を超える区域 | | | 告示年月日 | 平成21年3月31日 | 所在地 | 富山県氷見市谷屋 |
| | 土砂等の堆積の高さが3mを超える区域 | | | | | | |

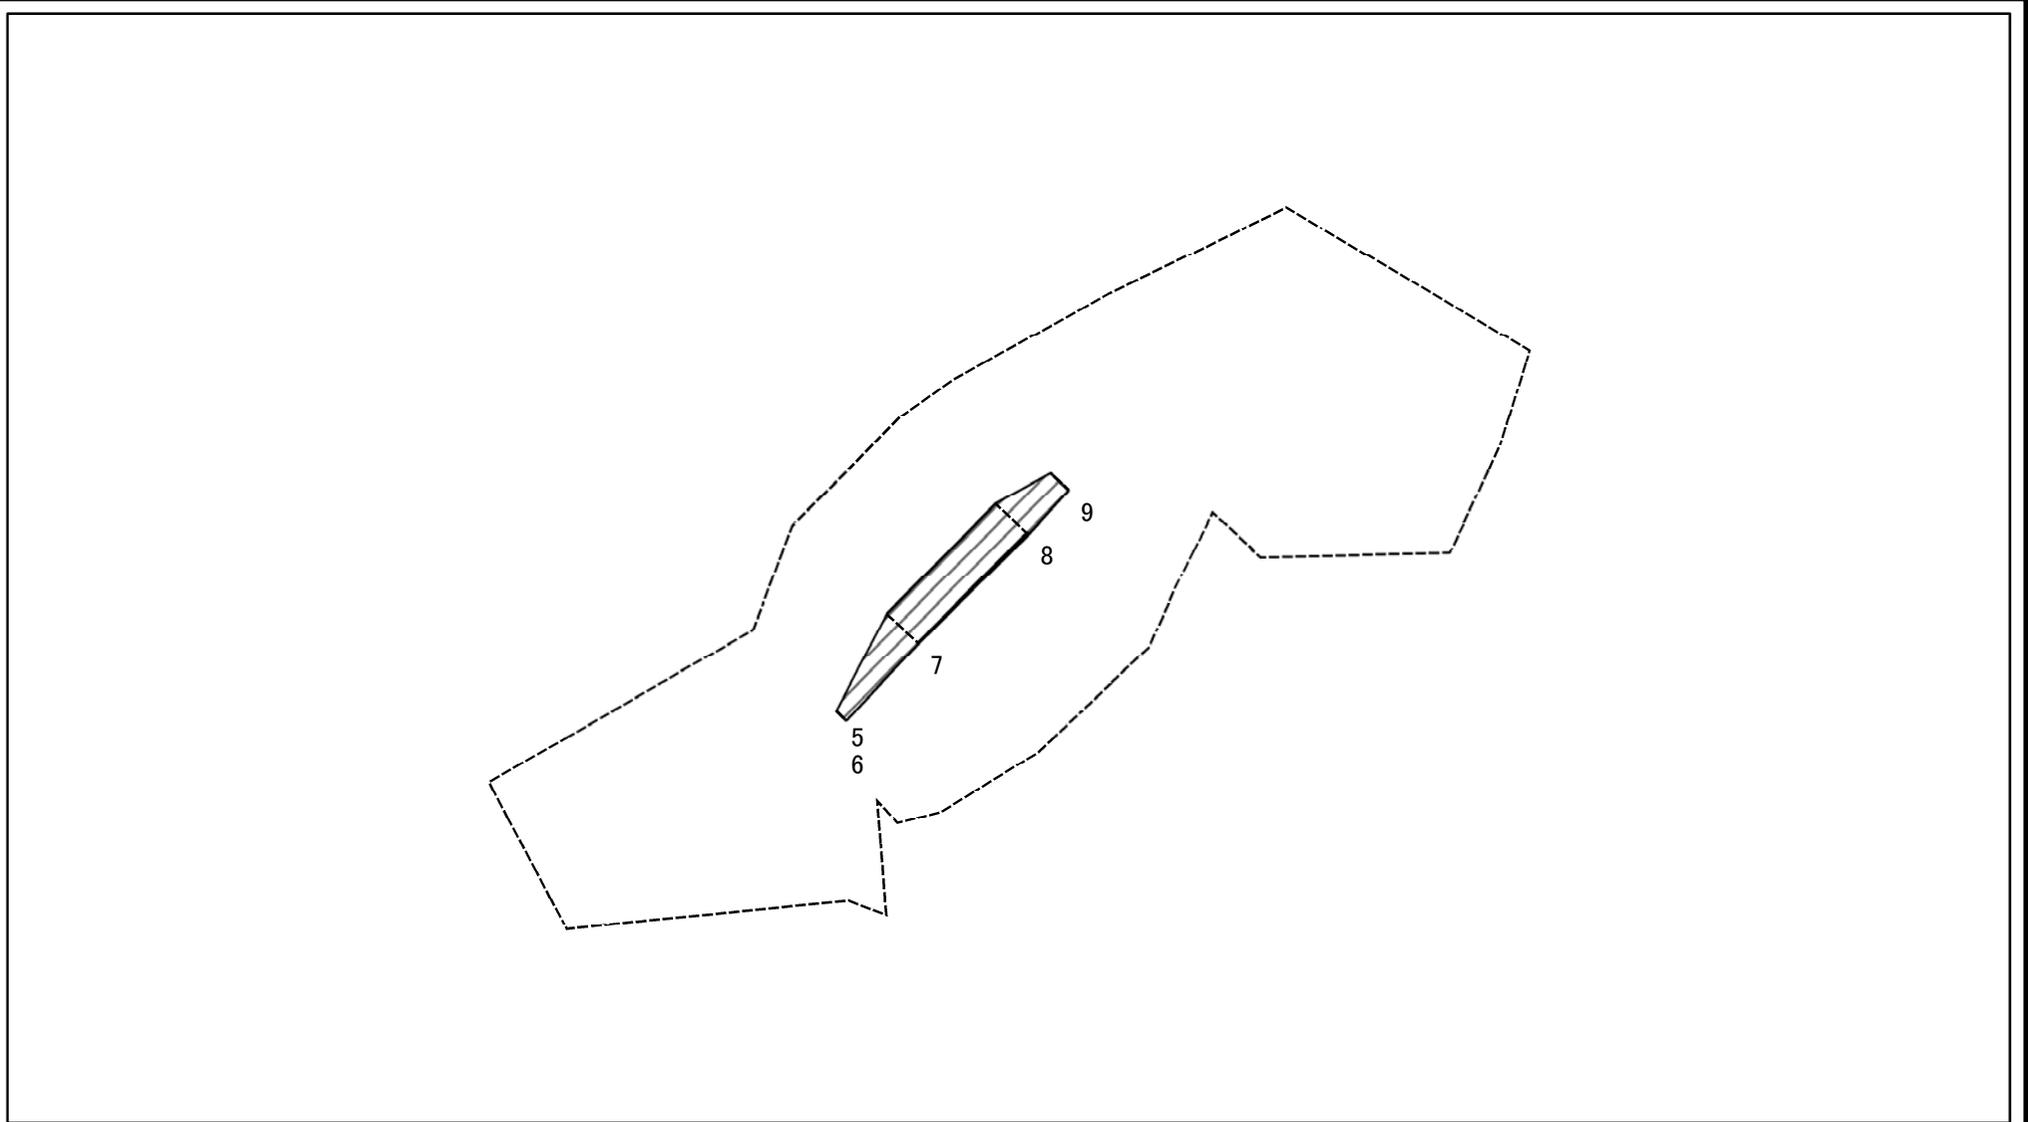
| <b>様式-2-2(急)</b><br>土砂災害特別警戒区域の区域区分図<br>(急傾斜地の崩壊に伴う土石等の移動により<br>建築物の地上部に作用すると想定される力) | 土砂災害防止法施行令第二条の基準に該当する区域 | | <b>±</b><br>縮尺<br>1:1,000 | 自然現象の種類 | 急傾斜地の崩壊 | 箇所番号 | 1818 |

図中の数字は横断測線番号を示す

| | 土砂災害防止法施行令第三条の基準に該当する区域 | | | 告示番号 | 185号、186号 | 箇所名 | 谷屋(4) |

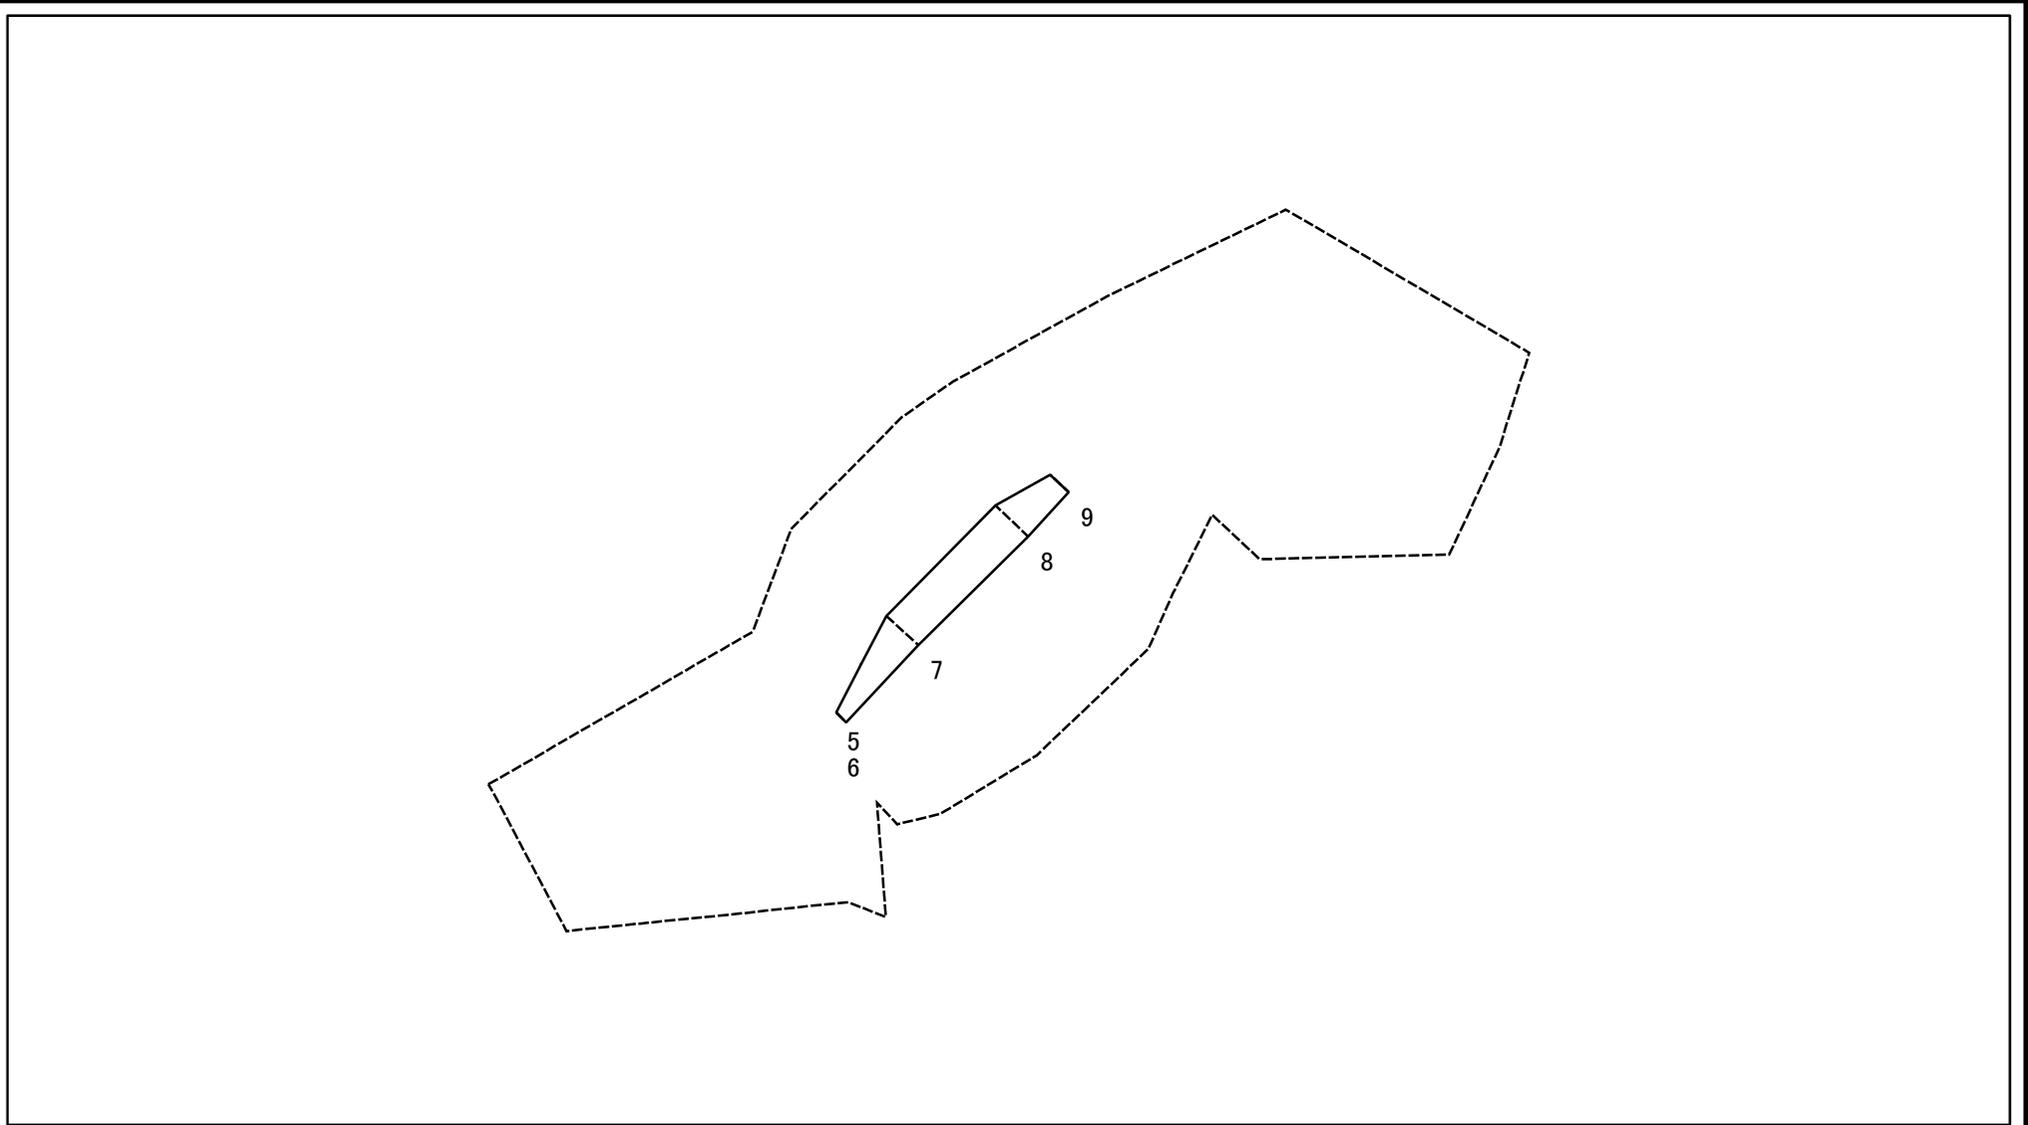
| <b>様式-2-3(急)</b><br>土砂災害特別警戒区域の区域区分図<br>(急傾斜地の崩壊に伴う土石等の堆積により<br>建築物の地上部に作用すると想定される力) | 土砂災害防止法施行令第二条の基準に該当する区域 | | <b>土</b><br>縮尺<br>1:1,000 | 自然現象の種類 | 急傾斜地の崩壊 | 箇所番号 | 1818 |

図中の数字は横断測線番号を示す

| | 土砂災害防止法施行令第三条の基準に該当する区域 | | | 告示番号 | 185号、186号 | 箇所名 | 谷屋(4) |
