# 土砂災害警戒区域等の指定の公示に係る図書(その1)

様式-1(急) 土砂災害警戒区域・土砂災害特別警戒区域 位置図	自然現象の種類	急傾斜地の崩壊
	箇所番号	1938
	箇所名	葛葉(5)
	所在地	富山県水見市葛葉

# 土砂災害警戒区域等の指定の公示に係る図書(その2)

# 土砂災害警戒区域等の指定の公示に係る図書(その2-1)

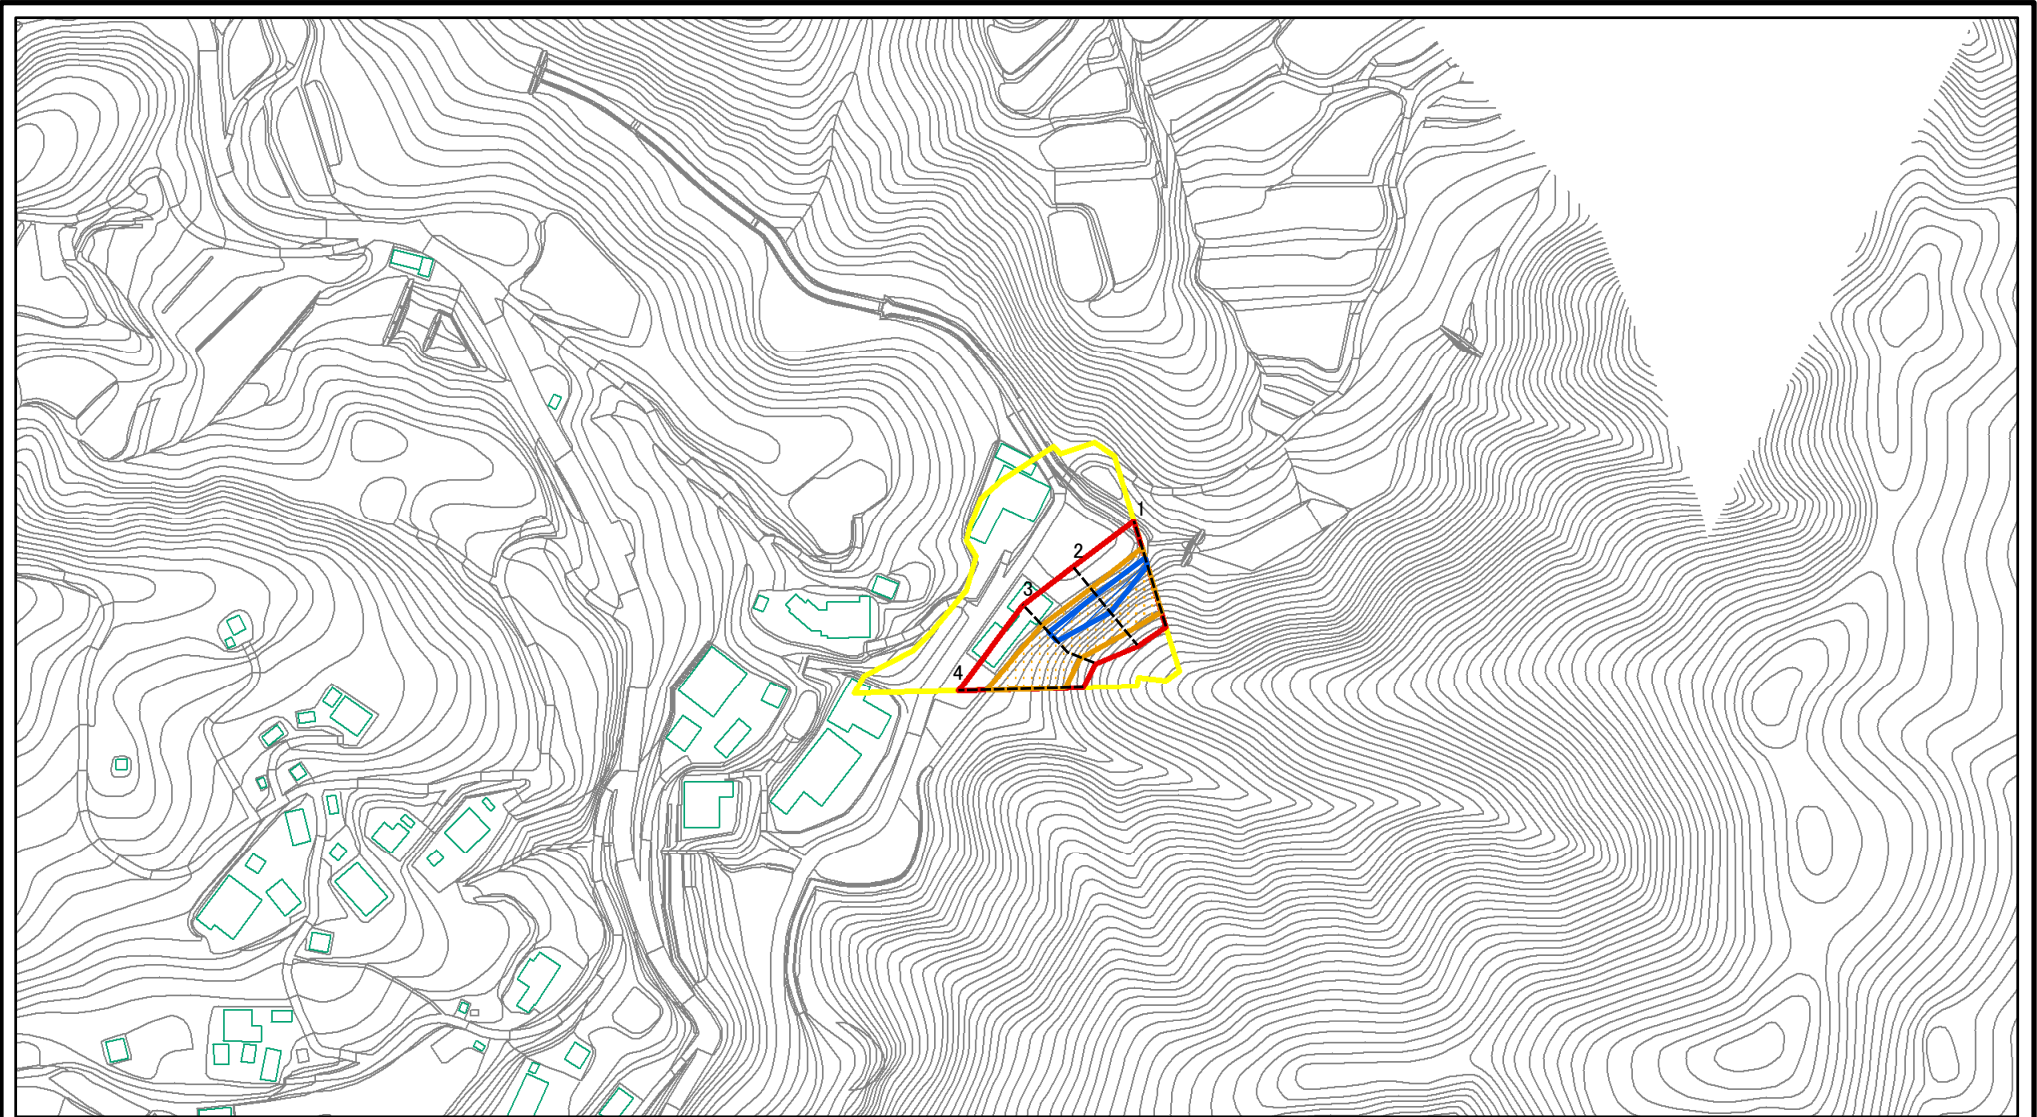
様式-2(急)

図中の数字は横断測線番号を示す

土砂災害警戒区域・土砂災害特別警戒区域

区域図(その1)

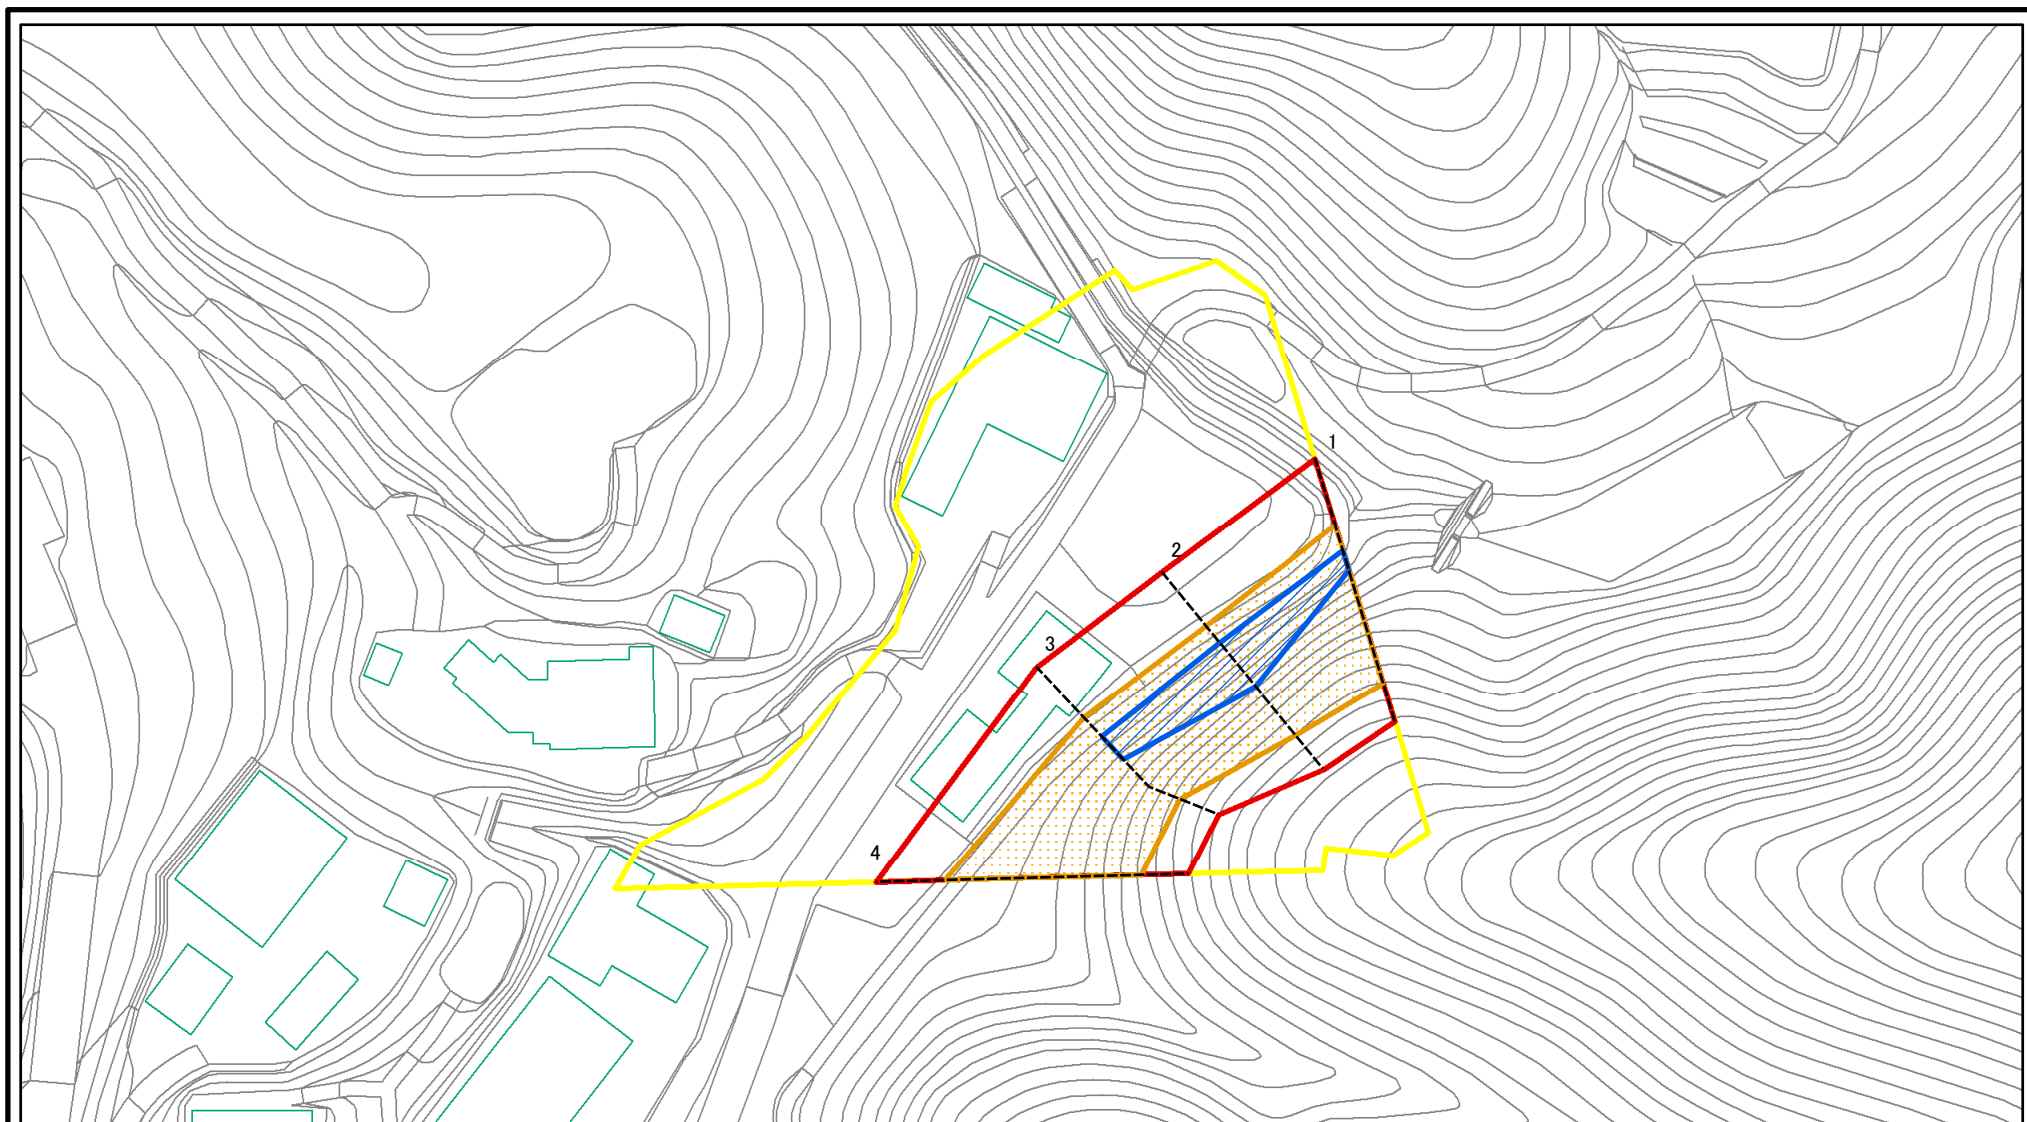
図中の数字は横断測線番号を示す

様式-2-1(急) 土砂災害警戒区域・土砂災害特別警戒区域 区域図(その2)	土砂災害防止法施行令第二条の基準に該当する区域		N 縮尺 1:1,000	自然現象の種類	急傾斜地の崩壊	箇所番号	1938
	土砂災害防止法施行令第三条の基準に該当する区域			告示番号		箇所名	葛葉(5)
	それ以外の区域			告示年月日		所在地	富山県氷見市葛葉

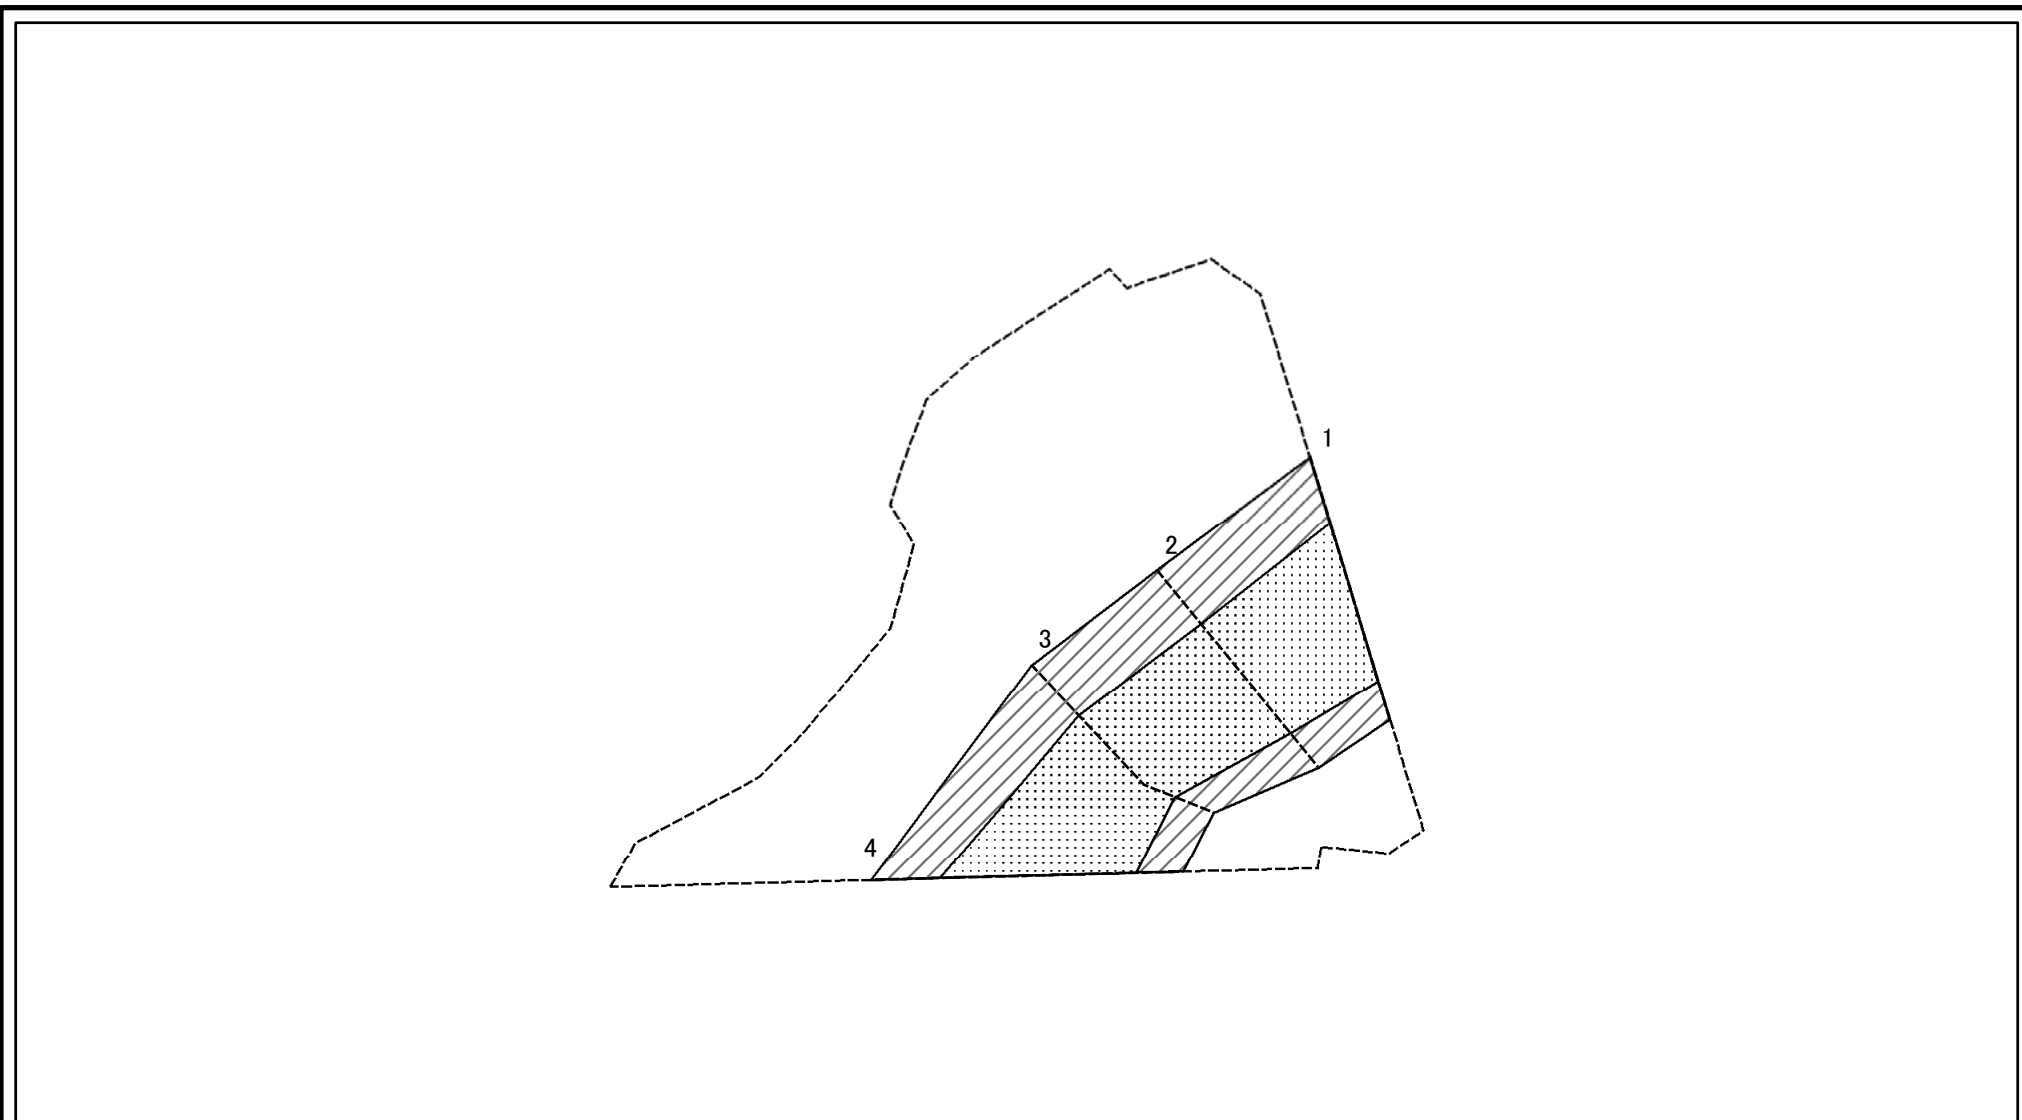
図中の数字は横断測線番号を示す

様式-2-2(急)  
土砂災害特別警戒区域の区域区分図  
(急傾斜地の崩壊に伴う土石等の移動により  
建築物の地上部に作用すると想定される力)

横断測線の区間	土石等の移動により建築物の地上部に作用すると想定される力				土石等の堆積により建築物の地上部に作用すると想定される力				横断測線の区間	土石等の移動により建築物の地上部に作用すると想定される力				土石等の堆積により建築物の地上部に作用すると想定される力			
	土石等の(移動)高さが1m以下の場合、土石等の移動による力が100kN/m <sup>2</sup> を超える区域		それ以外の区域		土石等の堆積の高さが3mを超える区域		それ以外の区域			土石等の(移動)高さが1m以下の場合、土石等の移動による力が100kN/m <sup>2</sup> を超える区域		それ以外の区域		土石等の堆積の高さが3mを超える区域		それ以外の区域	
	力の大きさのうち最大のもの(kN/m <sup>2</sup> )	土石等の高さ(m)	力の大きさのうち最大のもの(kN/m <sup>2</sup> )	土石等の高さ(m)	力の大きさのうち最大のもの(kN/m <sup>2</sup> )	土石等の高さ(m)	力の大きさのうち最大のもの(kN/m <sup>2</sup> )	土石等の高さ(m)		力の大きさのうち最大のもの(kN/m <sup>2</sup> )	土石等の高さ(m)	力の大きさのうち最大のもの(kN/m <sup>2</sup> )	土石等の高さ(m)	力の大きさのうち最大のもの(kN/m <sup>2</sup> )	土石等の高さ(m)	力の大きさのうち最大のもの(kN/m <sup>2</sup> )	土石等の高さ(m)
1 ~ 2	159.3	1.0	100.0	1.0	18.52	3.5	16.05	3.0	~								
2 ~ 3	152.6	1.0	100.0	1.0	18.52	3.5	16.05	3.0	~								
3 ~ 4	150.8	1.0	100.0	1.0	-	-	16.05	3.0	~								
~									~								
~									~								
~									~

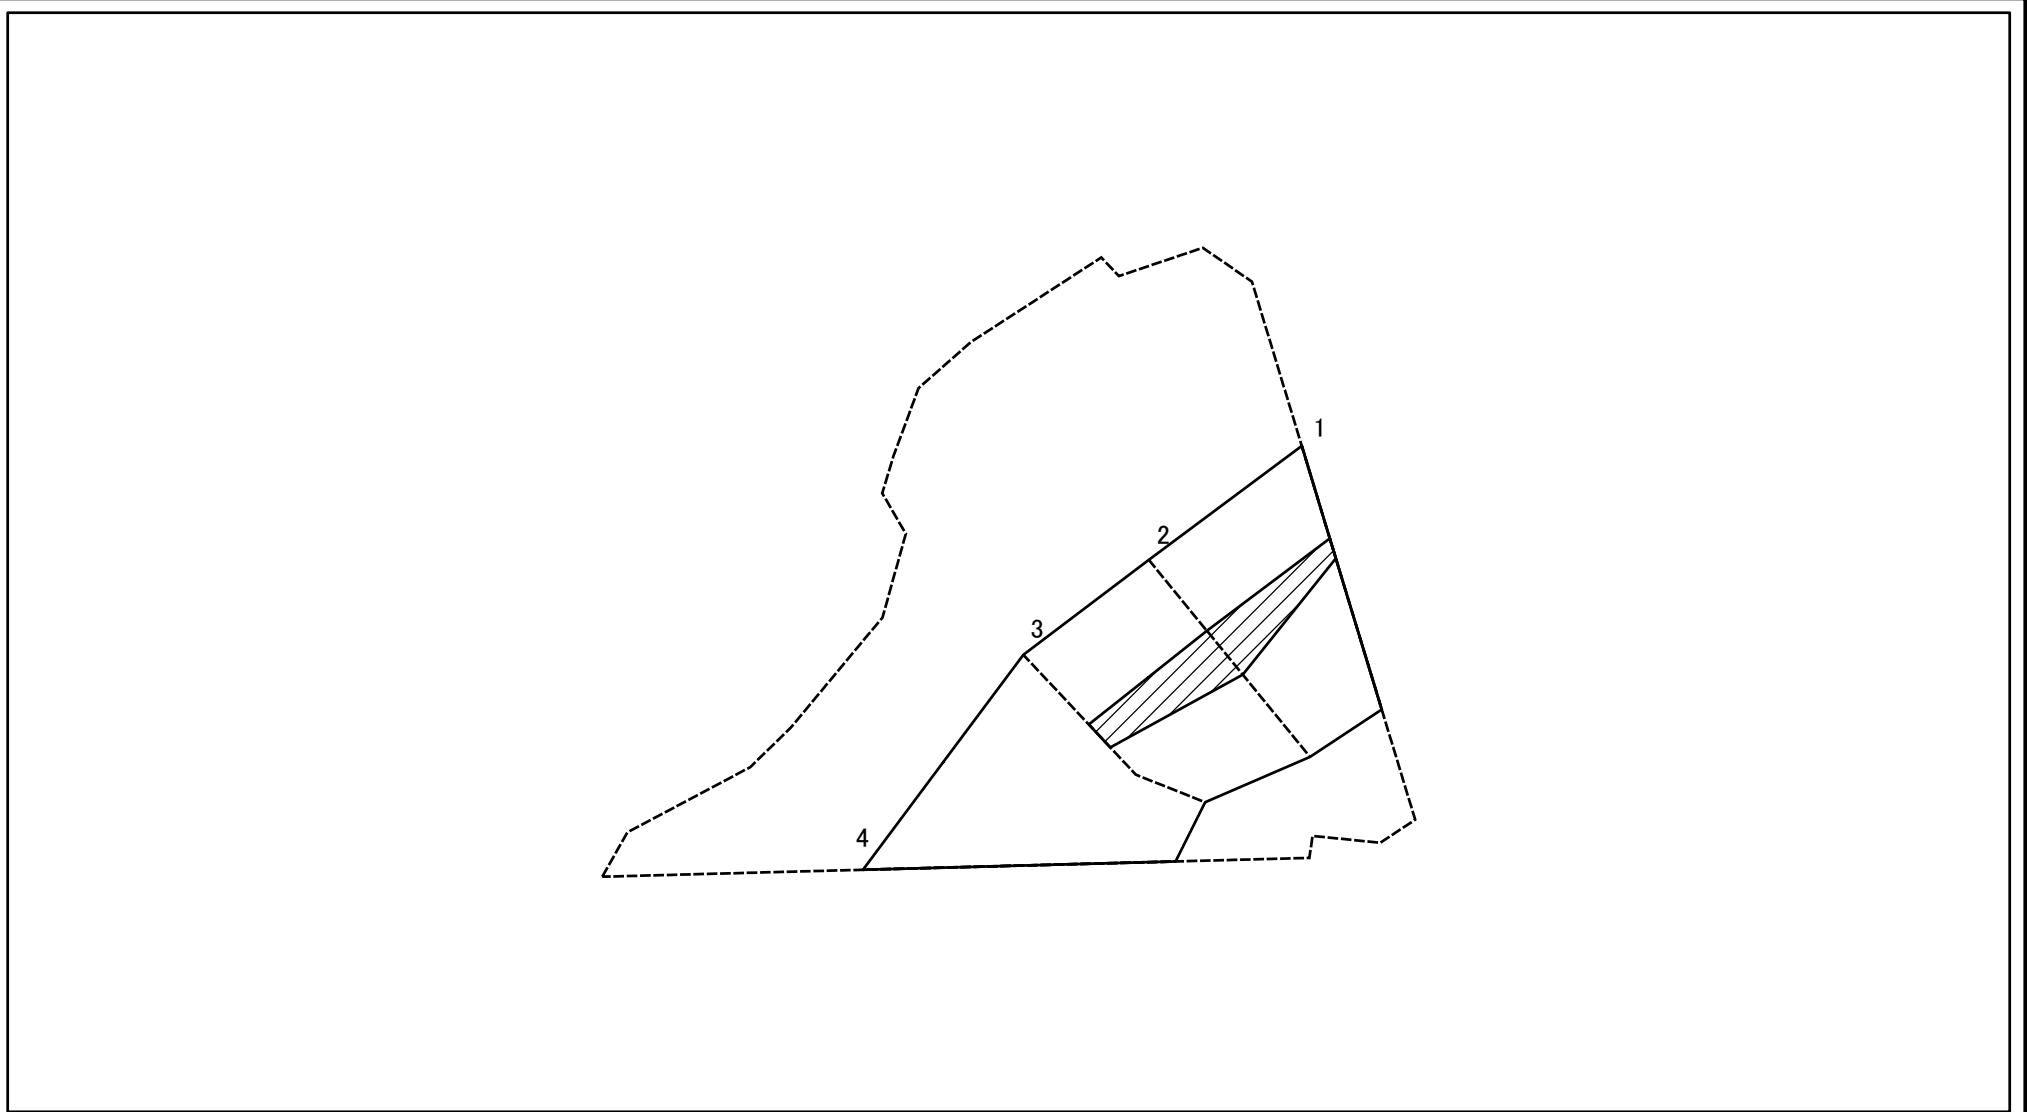
図中の数字は横断測線番号を示す

様式-2-3(急)  
土砂災害特別警戒区域の区域区分図  
(急傾斜地の崩壊に伴う土石等の堆積により  
建築物の地上部に作用すると想定される力)
