土砂災害警戒区域等の指定の公示に係る図書(その1)

| 様式-1(急) 土砂災害警戒区域・土砂災害特別警戒区域 位置図 | 自然現象の種類 | 急傾斜地の崩壊 |
| | 箇所名 | 能美(1) |
| | 所在地 | 富山県南砺市(旧福光町)能美 |

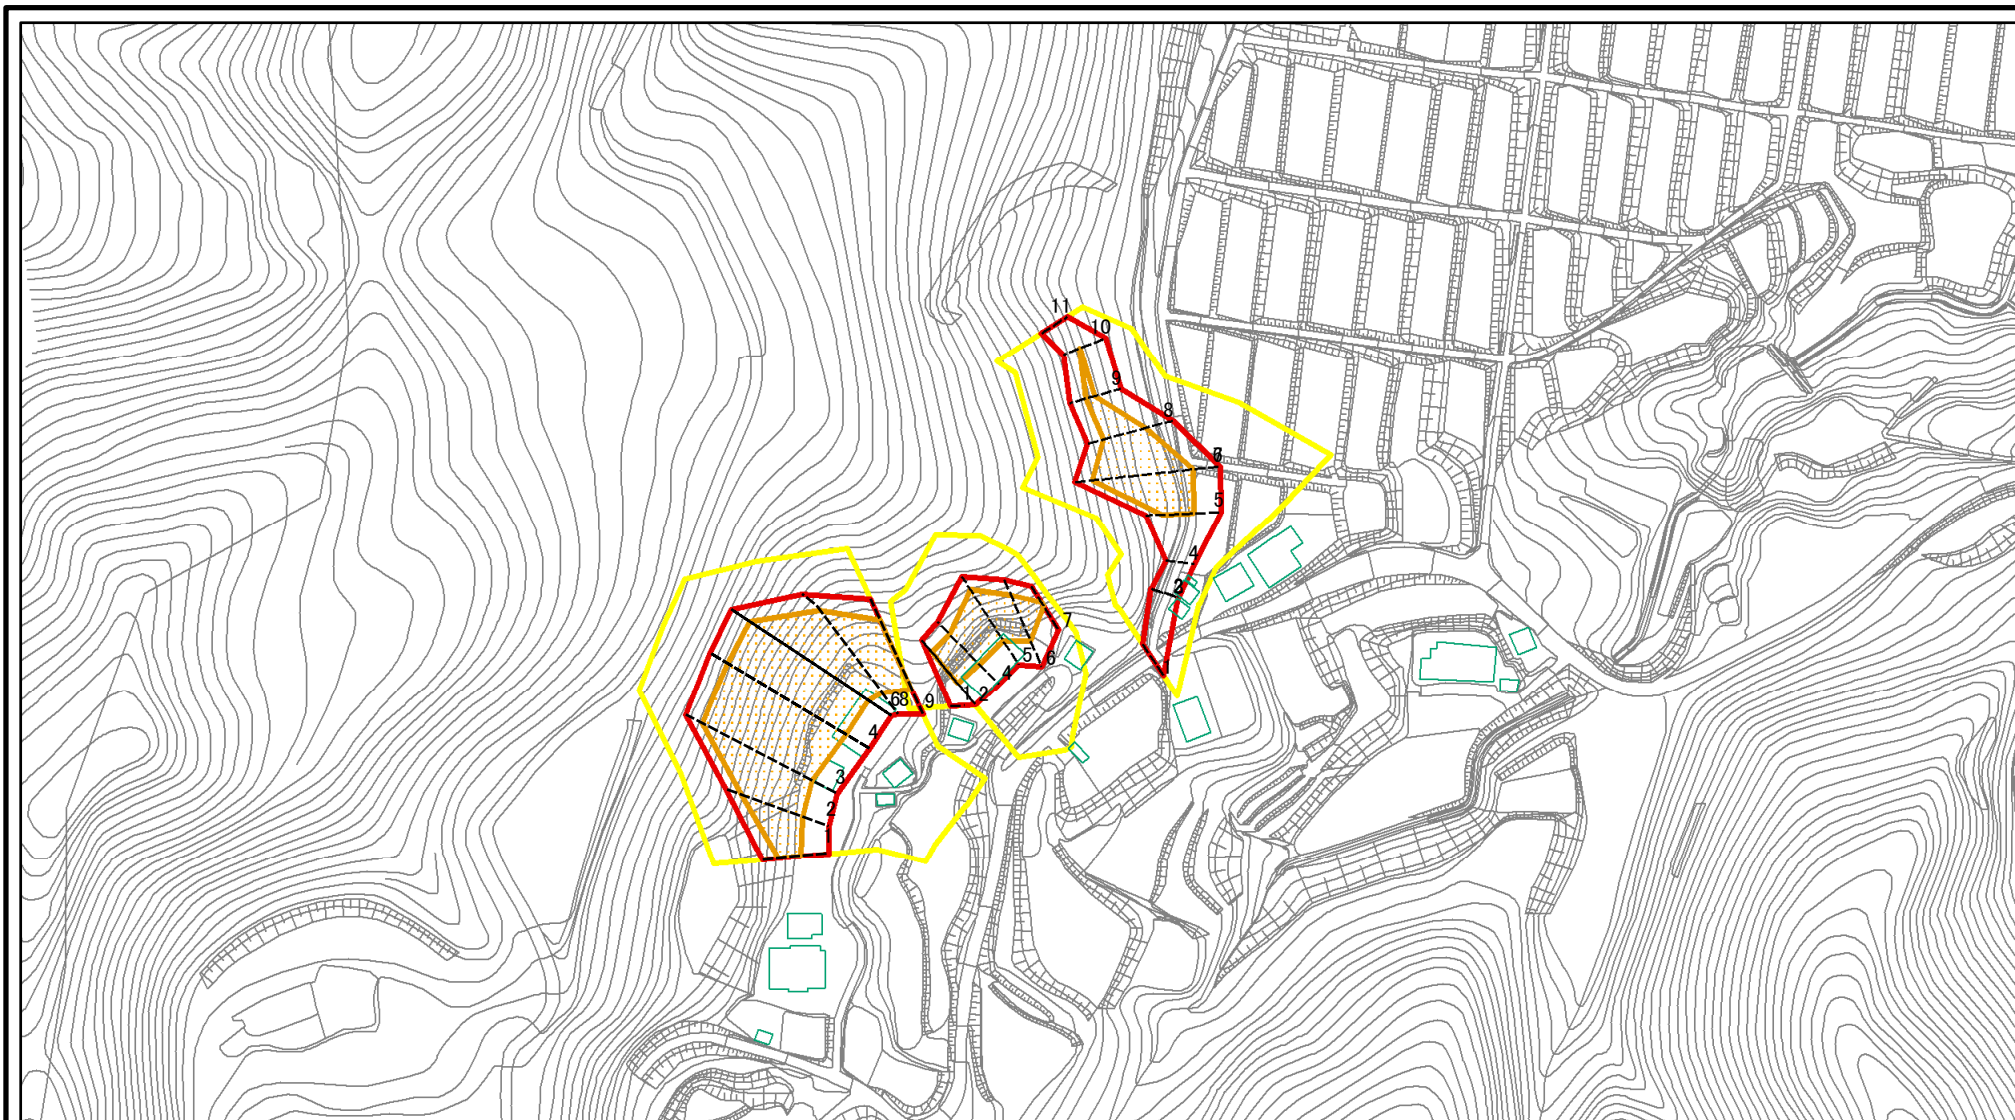
様式-2(急)

図中の数字は横断測線番号を示す

土砂災害警戒区域・土砂災害特別警戒区域
区域図(その1)

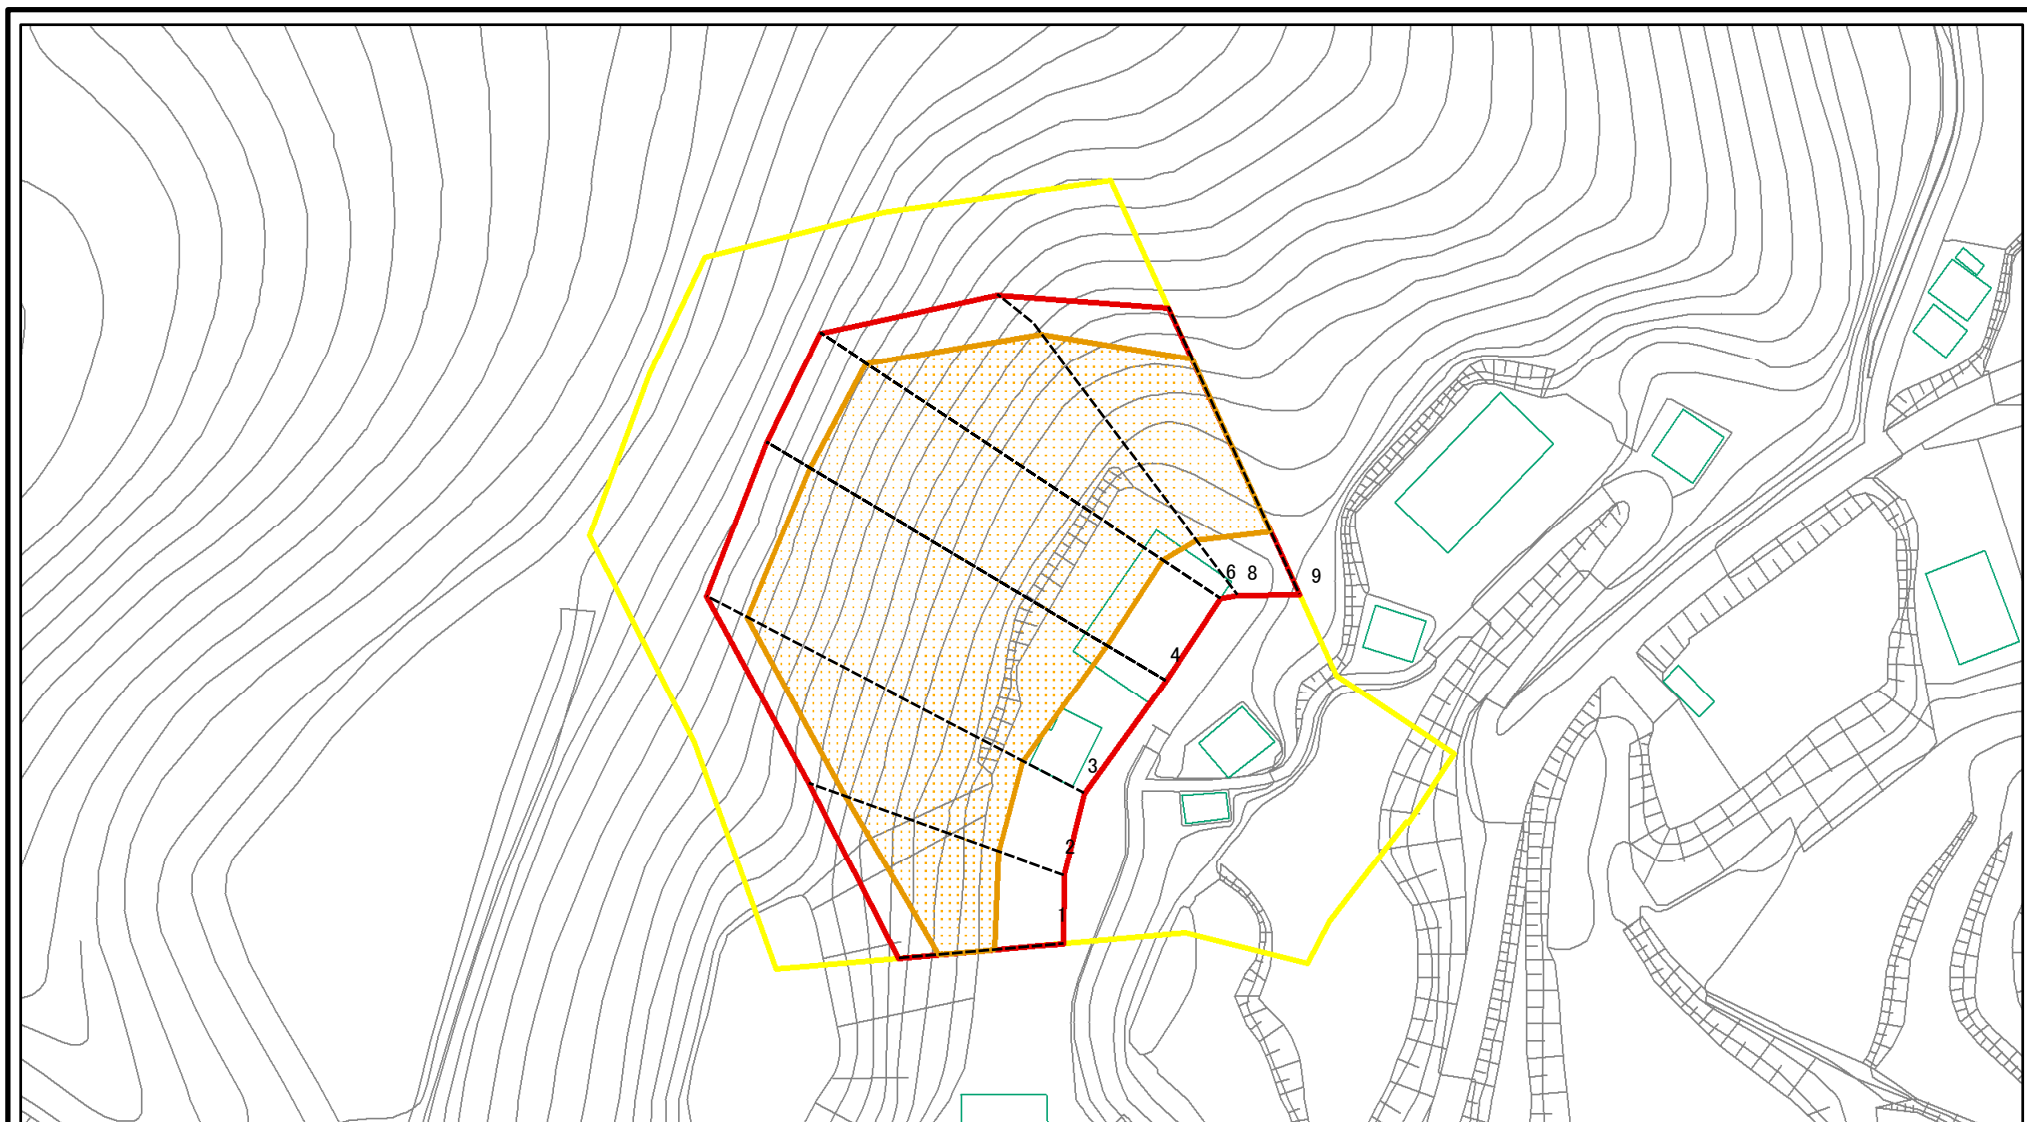
様式-2-1(急)

図中の数字は横断測線番号を示す

土砂災害警戒区域・土砂災害特別警戒区域

区域図(その2)

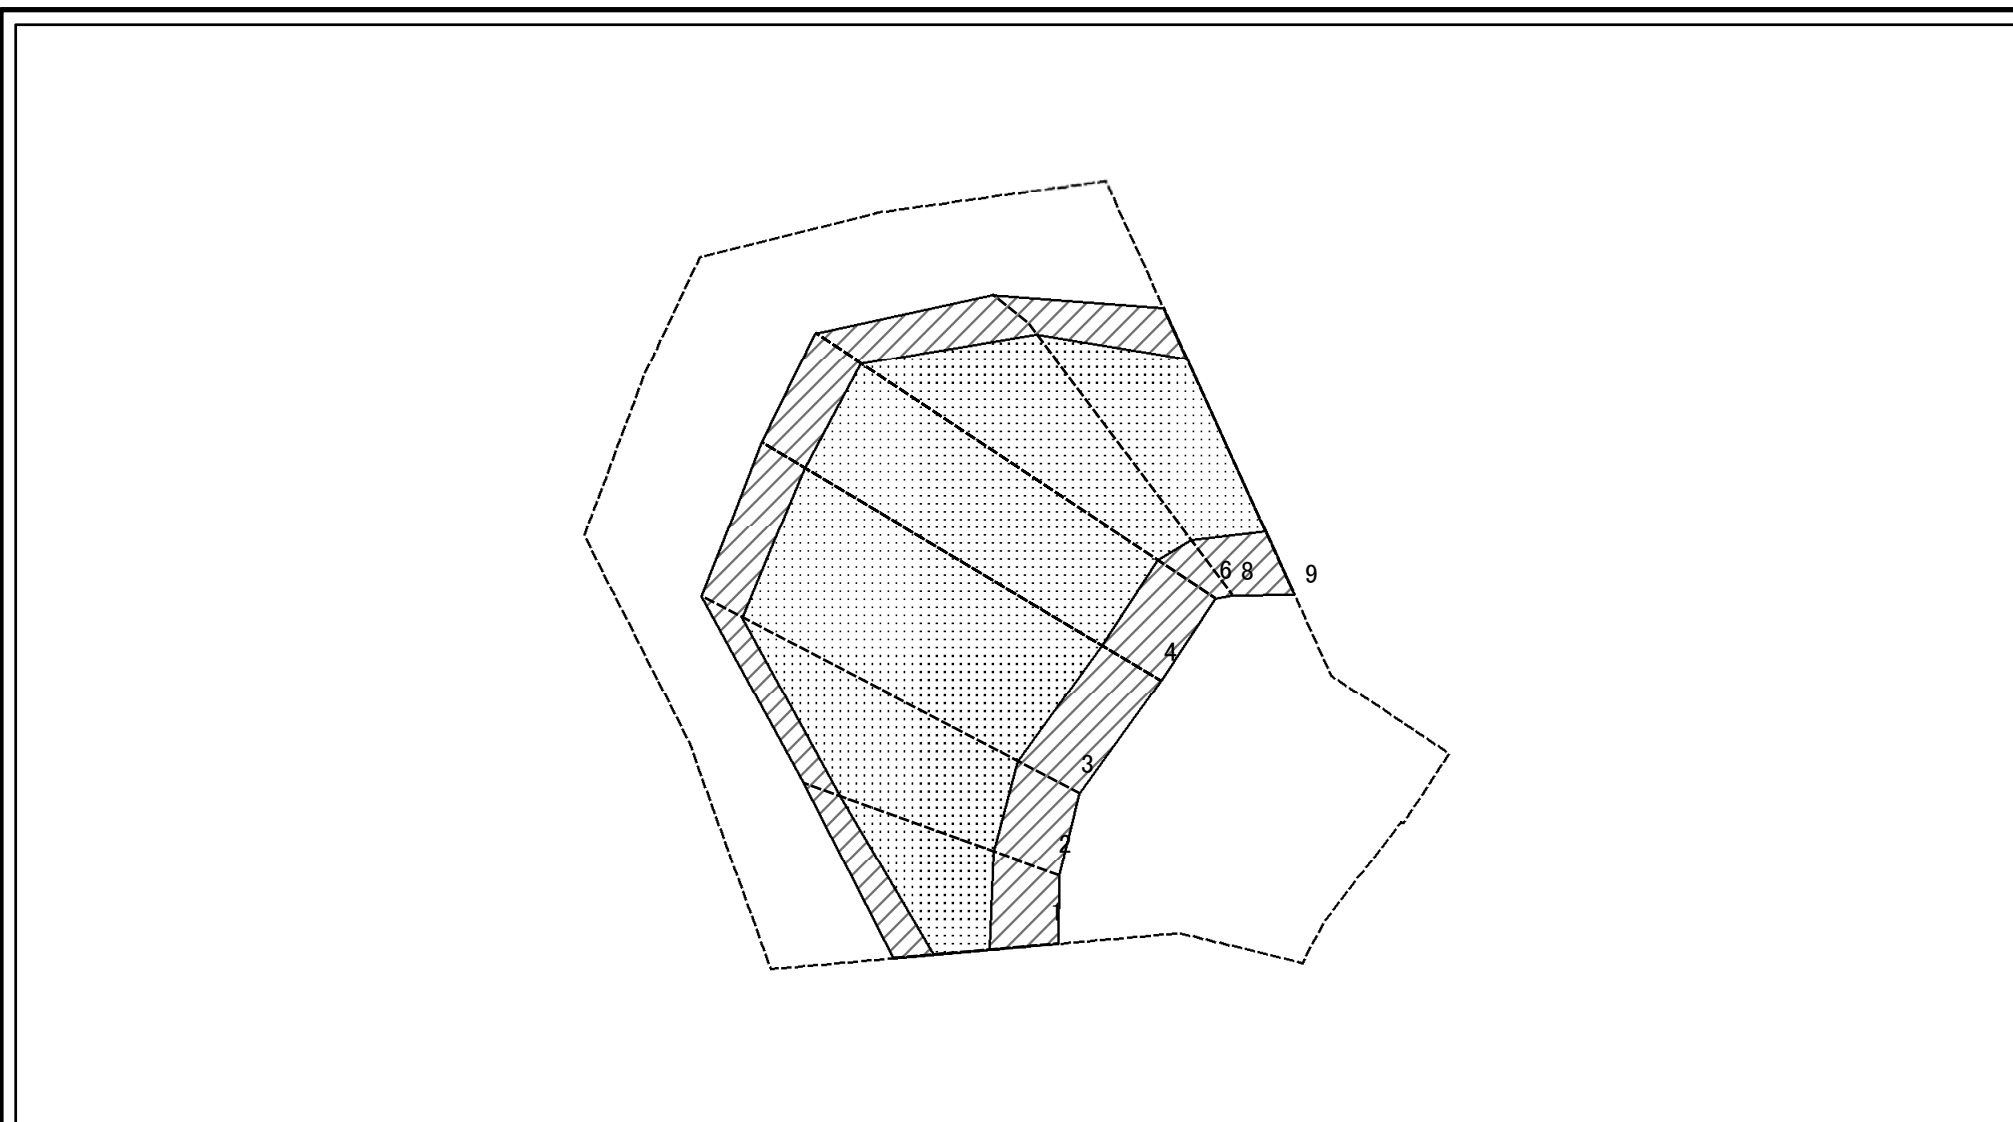
図中の数字は横断測線番号を示す

様式-2-2(急)
土砂災害特別警戒区域の区域区分図
(急傾斜地の崩壊に伴う土石等の移動により
建築物の地上部に作用すると想定される力)

| 横断測線の区間 | 土石等の移動により建築物の地上部に作用すると想定される力 | | | | 土石等の堆積により建築物の地上部に作用すると想定される力 | | | | 横断測線の区間 | 土石等の移動により建築物の地上部に作用すると想定される力 | | | | 土石等の堆積により建築物の地上部に作用すると想定される力 | | | |
| | 土石等の(移動)高さが1m以下の場合、土石等の移動による力が100kN/m ² を超える区域 | | それ以外の区域 | | 土石等の堆積の高さが3mを超える区域 | | それ以外の区域 | | | 土石等の(移動)高さが1m以下の場合、土石等の移動による力が100kN/m ² を超える区域 | | それ以外の区域 | | 土石等の堆積の高さが3mを超える区域 | | それ以外の区域 | |
| | 力の大きさのうち最大のもの (kN/m ²) | 土石等の高さ (m) | 力の大きさのうち最大のもの (kN/m ²) | 土石等の高さ (m) | 力の大きさのうち最大のもの (kN/m ²) | 土石等の高さ (m) | 力の大きさのうち最大のもの (kN/m ²) | 土石等の高さ (m) | | 力の大きさのうち最大のもの (kN/m ²) | 土石等の高さ (m) | 力の大きさのうち最大のもの (kN/m ²) | 土石等の高さ (m) | 力の大きさのうち最大のもの (kN/m ²) | 土石等の高さ (m) | 力の大きさのうち最大のもの (kN/m ²) | 土石等の高さ (m) |
| 1 ~ 2 | 157.3 | 1.0 | 100.0 | 1.0 | - | - | 14.91 | 2.8 | ~ | | | | | | | | |
| 2 ~ 3 | 162.1 | 1.0 | 100.0 | 1.0 | - | - | 15.87 | 3.0 | ~ | | | | | | | | |
| 3 ~ 4 | 162.1 | 1.0 | 100.0 | 1.0 | - | - | 15.87 | 3.0 | ~ | | | | | | | | |
| 4 ~ 5 | 158.5 | 1.0 | 100.0 | 1.0 | - | - | 15.50 | 2.9 | ~ | | | | | | | | |
| 5 ~ 6 | 158.5 | 1.0 | 100.0 | 1.0 | - | - | 15.50 | 2.9 | ~ | | | | | | | | |
| 6 ~ 7 | 154.1 | 1.0 | 100.0 | 1.0 | - | - | 15.20 | 2.8 | ~ | | | | | | | | |
| 7 ~ 8 | 154.1 | 1.0 | 100.0 | 1.0 | - | - | 15.20 | 2.8 | ~ | | | | | | | | |
| 8 ~ 9 | 145.8 | 1.0 | 100.0 | 1.0 | - | - | 14.29 | 2.7 | ~ | | | | | | | | |

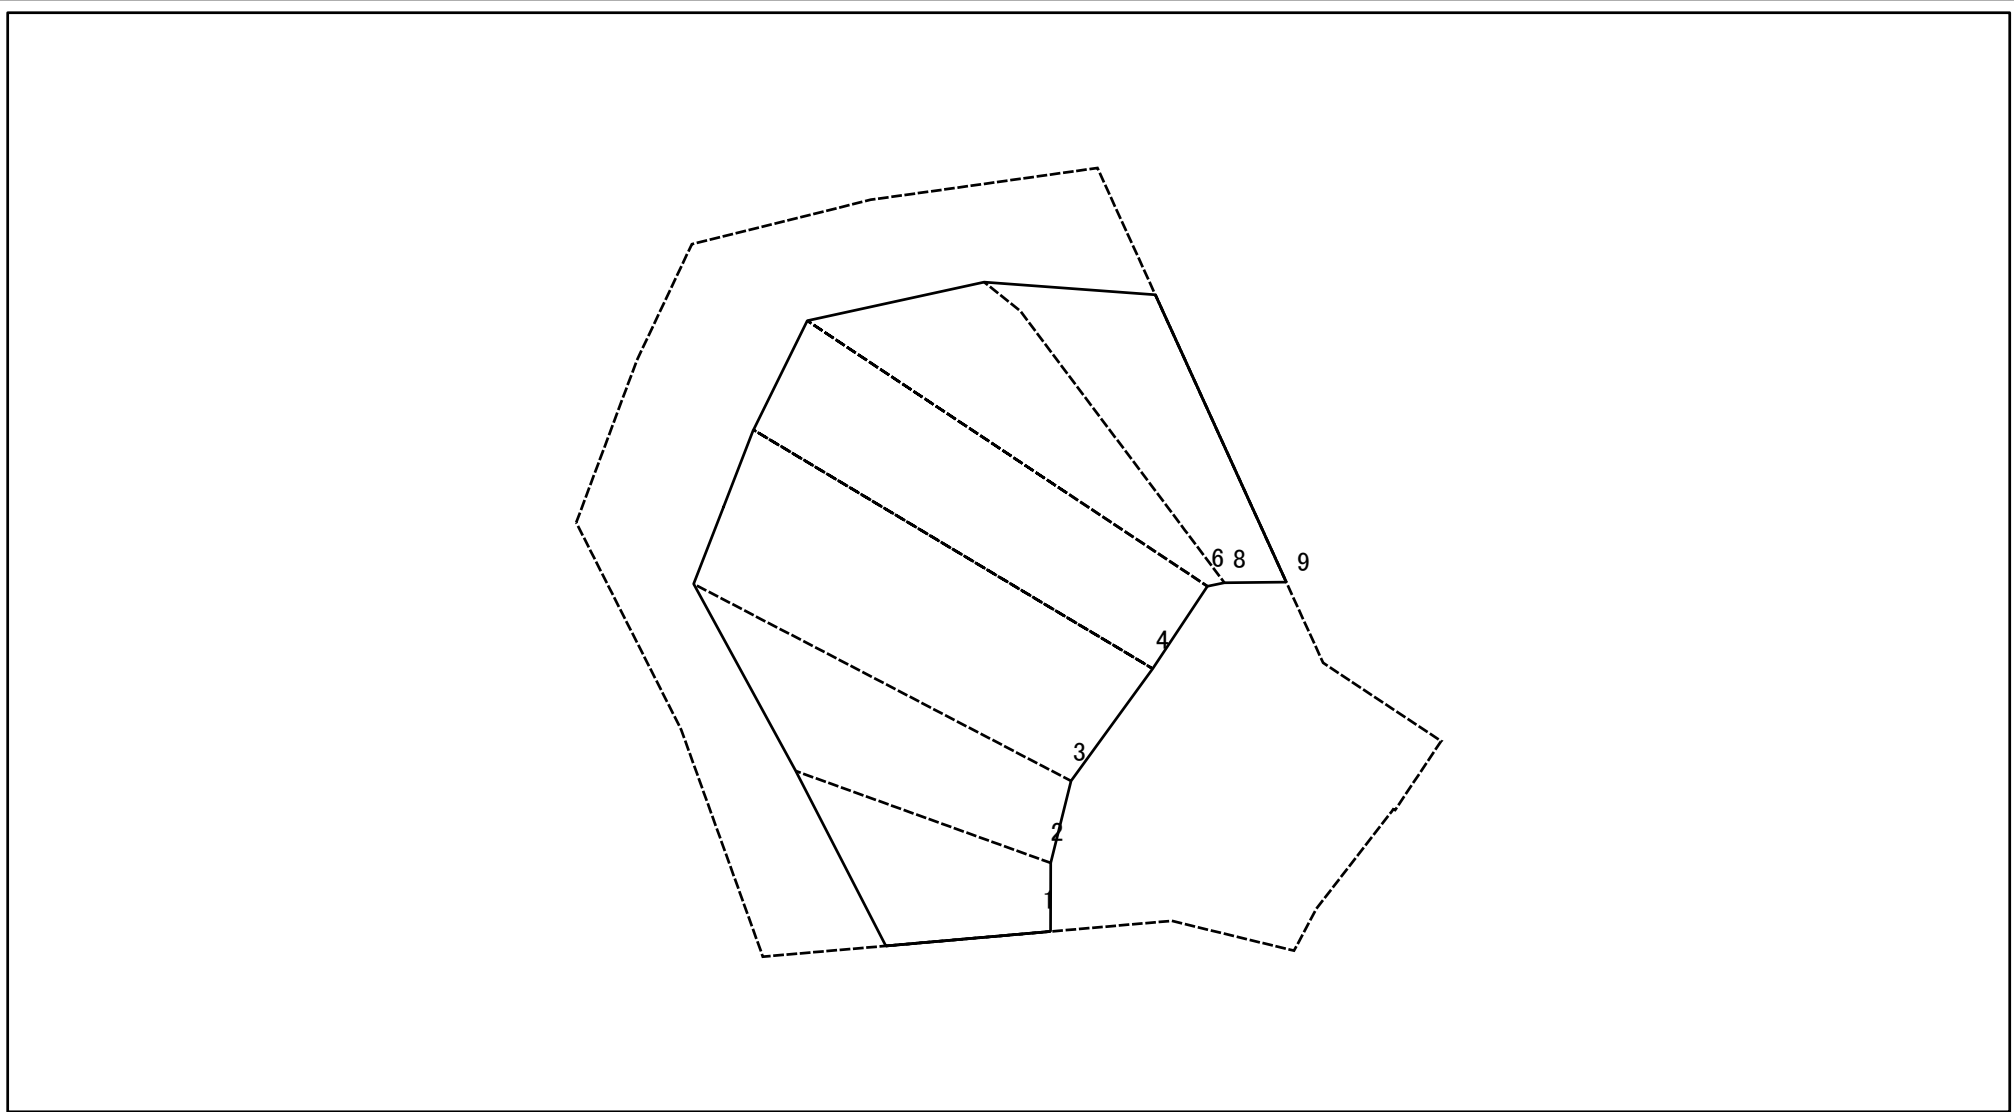
図中の数字は横断測線番号を示す

様式-2-3(急)
土砂災害特別警戒区域の区域区分図
(急傾斜地の崩壊に伴う土石等の堆積により
建築物の地上部に作用すると想定される力)

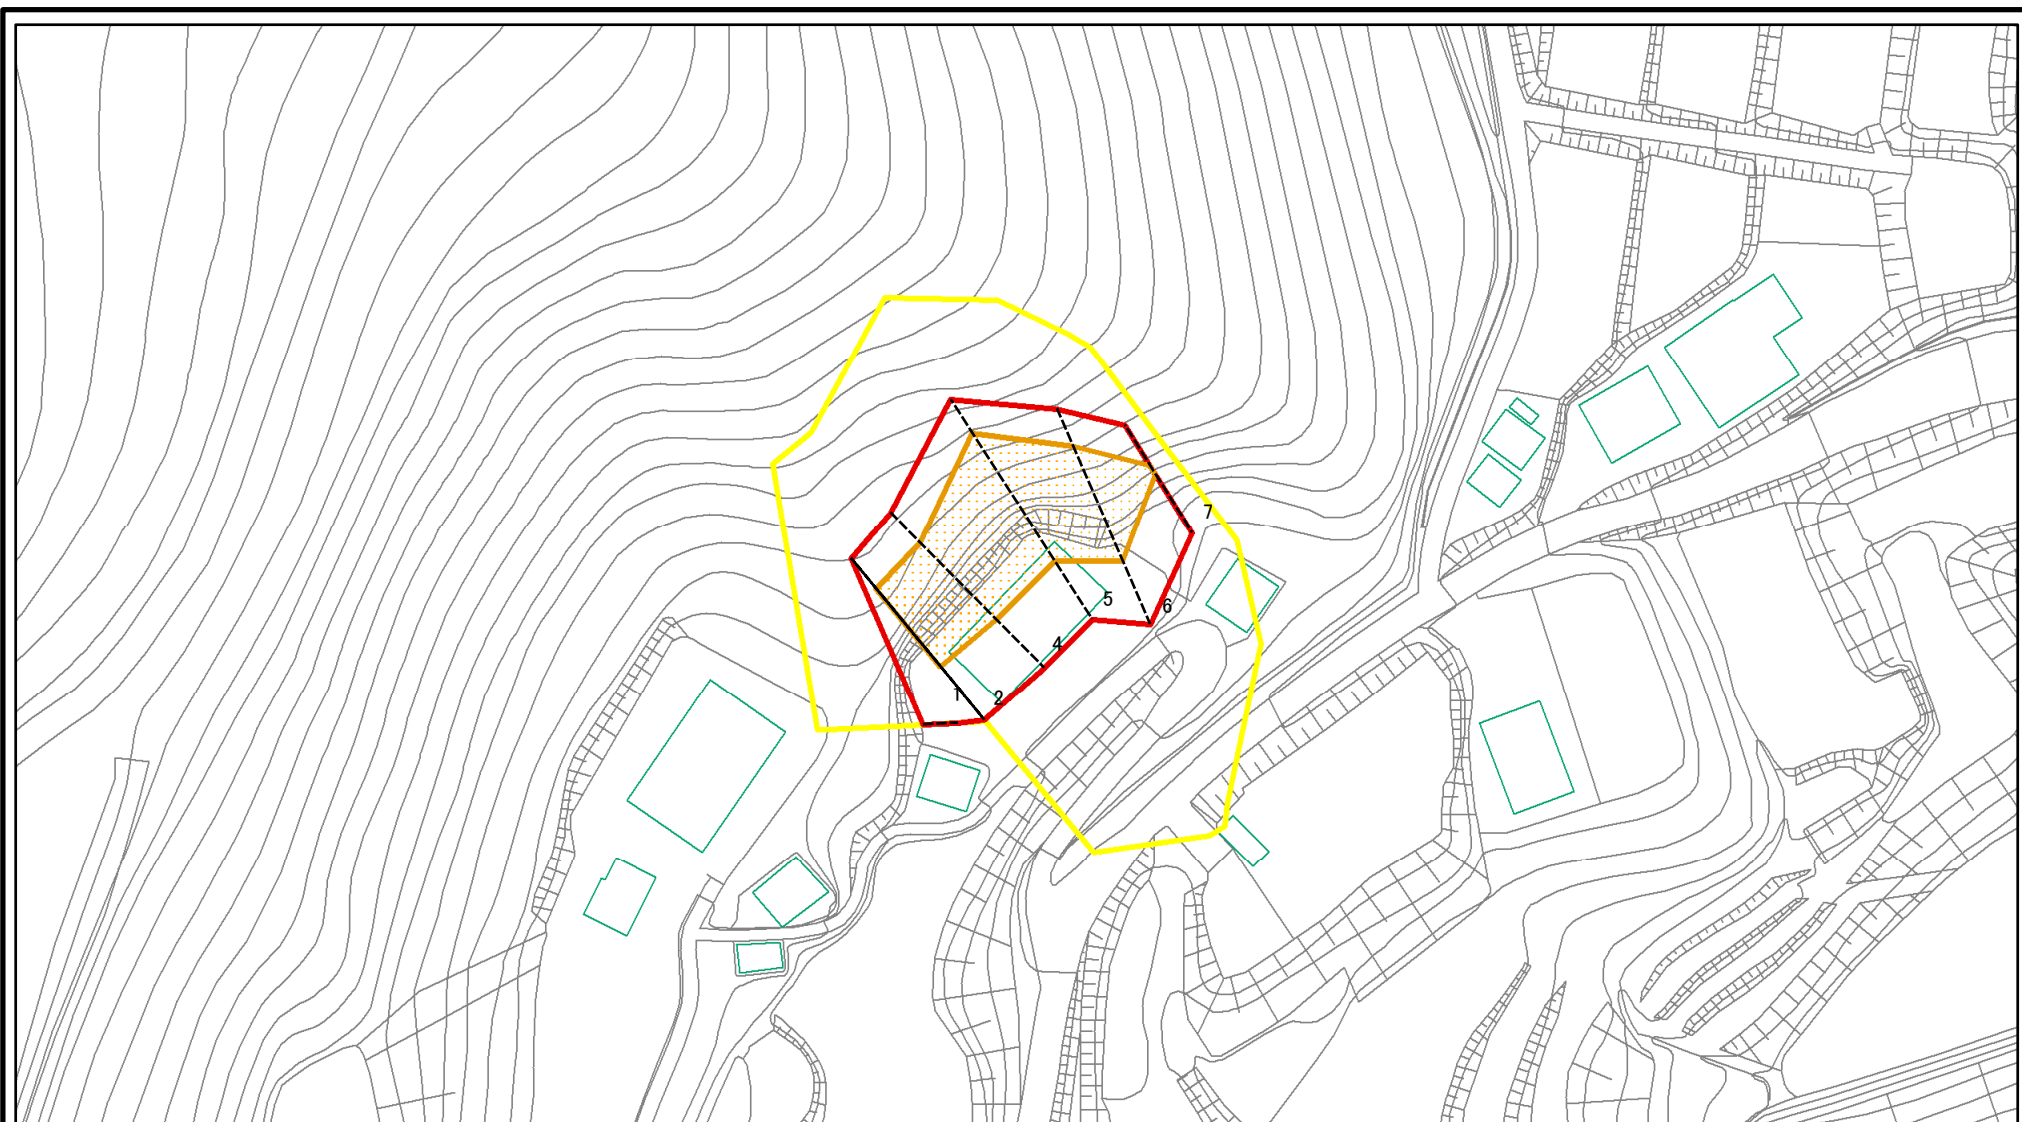
図中の数字は横断測線番号を示す

| 様式-2-1(急) 土砂災害警戒区域・土砂災害特別警戒区域 区域図(その2) | 土砂災害防止法施行令第二条の基準に該当する区域 | | N 縮尺 1:1,000 | 自然現象の種類 | 急傾斜地の崩壊 | 箇所番号 | 2300-2 |

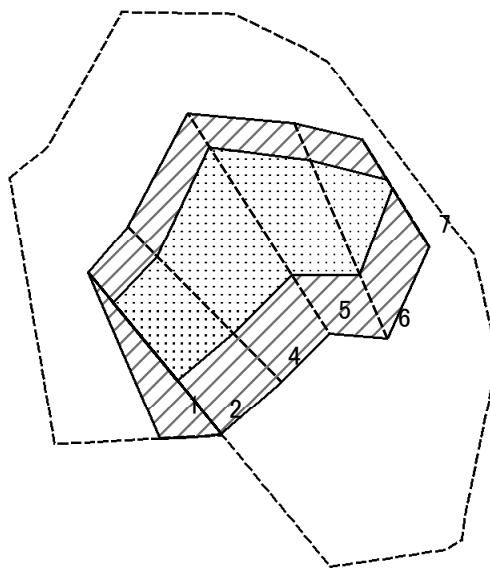
図中の数字は横断測線番号を示す

様式-2-2(急)
土砂災害特別警戒区域の区域区分図
(急傾斜地の崩壊に伴う土石等の移動により
建築物の地上部に作用すると想定される力)

| 横断測線の区間 | 土石等の移動により建築物の地上部に作用すると想定される力 | | | | 土石等の堆積により建築物の地上部に作用すると想定される力 | | | | | | | | |
| | 土石等の(移動)高さが1m以下の場合、土石等の移動による力が100kN/m ² を超える区域 | | それ以外の区域 | | 土石等の堆積の高さが3mを超える区域 | | それ以外の区域 | | | | | | |
| | 力の大きさのうち最大のもの(kN/m ²) | 土石等の高さ(m) | 力の大きさのうち最大のもの(kN/m ²) | 土石等の高さ(m) | 力の大きさのうち最大のもの(kN/m ²) | 土石等の高さ(m) | 力の大きさのうち最大のもの(kN/m ²) | 土石等の高さ(m) | | | | | |
| 1 ~ 2 | - | - | 100.0 | 1.0 | - | - | 12.72 | 2.4 | | | | | |
| 2 ~ 3 | 141.1 | 1.0 | 100.0 | 1.0 | - | - | 12.72 | 2.4 | | | | | |
| 3 ~ 4 | 145.1 | 1.0 | 100.0 | 1.0 | - | - | 11.93 | 2.2 | | | | | |
| 4 ~ 5 | 155.3 | 1.0 | 100.0 | 1.0 | - | - | 12.89 | 2.4 | | | | | |
| 5 ~ 6 | 155.3 | 1.0 | 100.0 | 1.0 | - | - | 12.89 | 2.4 | | | | | |
| 6 ~ 7 | 146.5 | 1.0 | 100.0 | 1.0 | - | - | 11.69 | 2.2 | | | | | |

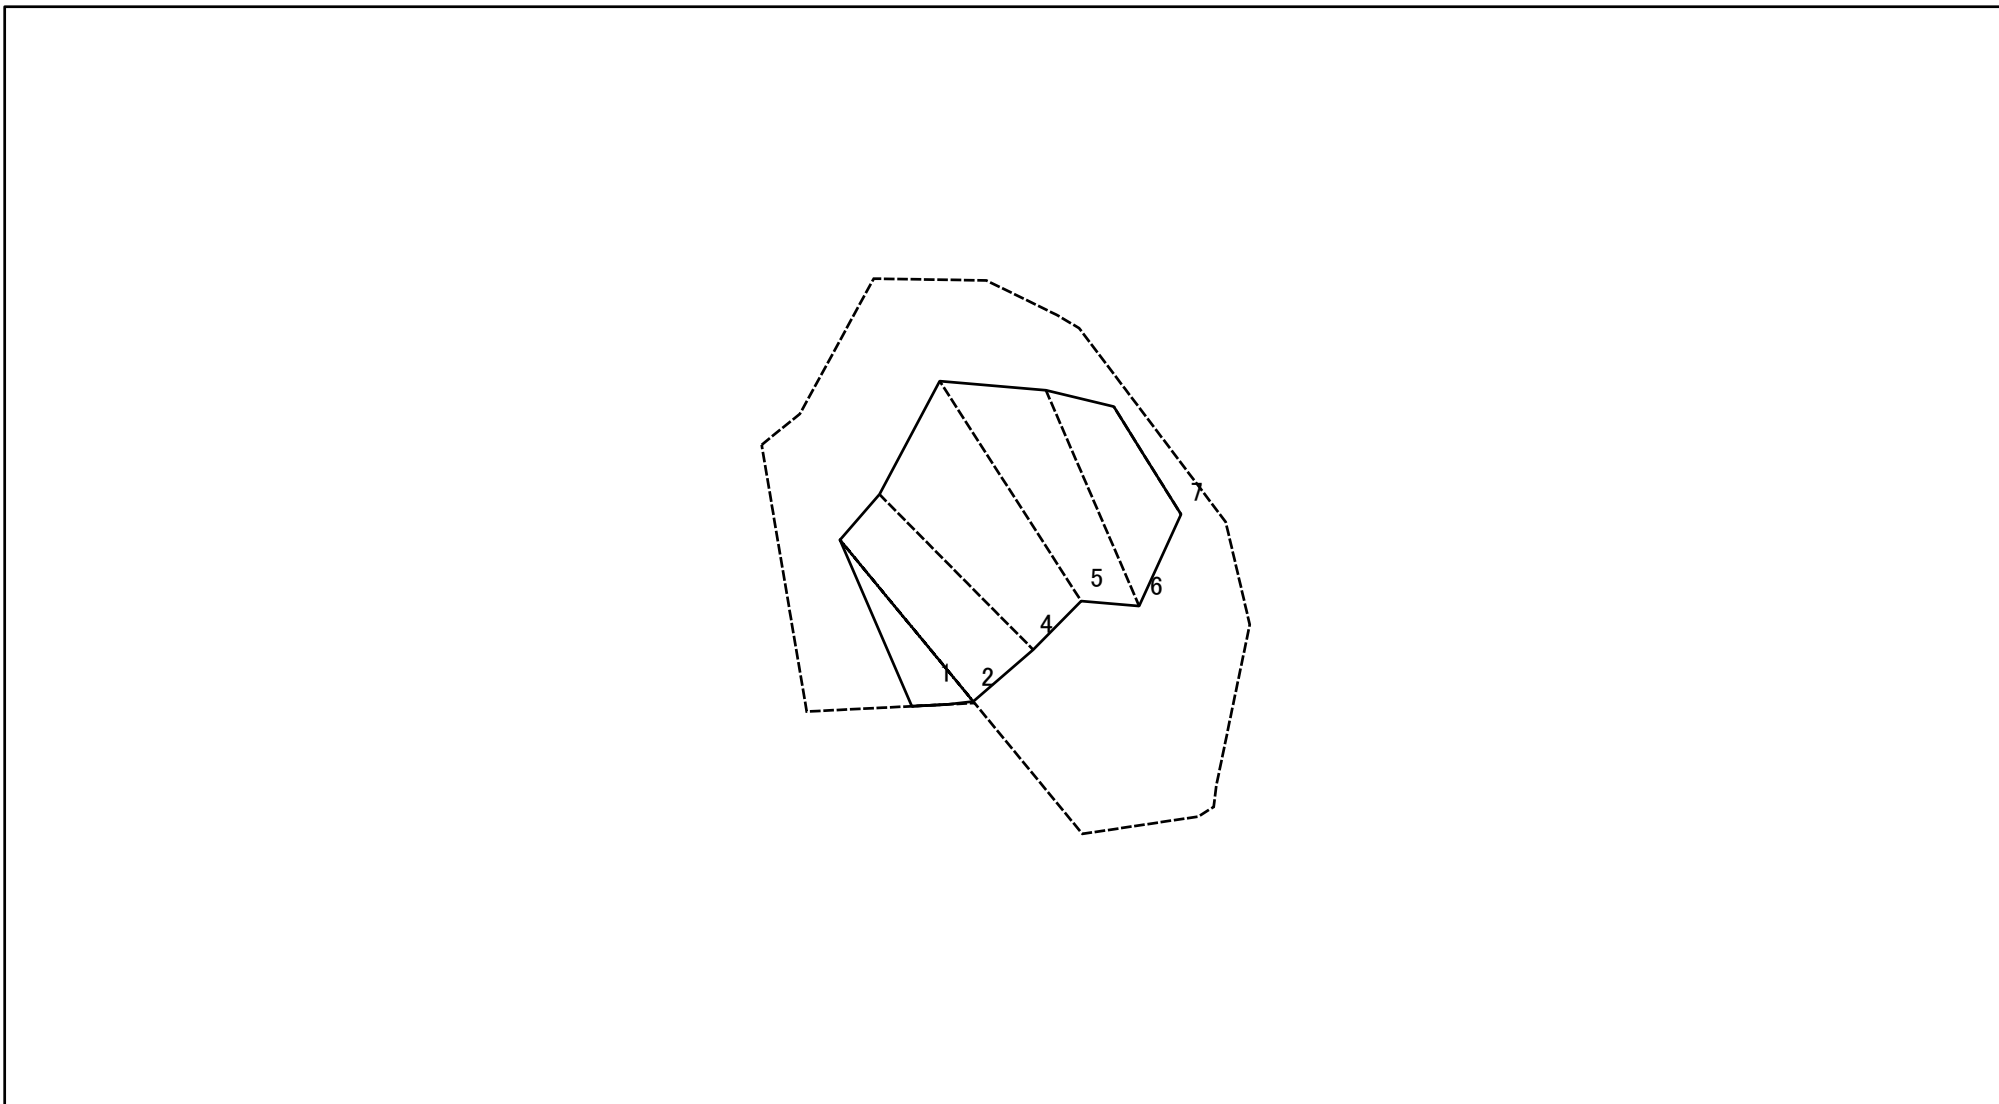
図中の数字は横断測線番号を示す

| 様式-2-3(急) 土砂災害特別警戒区域の区域区分図 (急傾斜地の崩壊に伴う土石等の堆積により建築物の地上部に作用すると想定される力) | 土砂災害防止法施行令第二条の基準に該当する区域 | | | N 縮尺 1:1,000 | 自然現象の種類 | 急傾斜地の崩壊 | 箇所番号 | 2300-2 |
| | 土砂災害防止法施行令第三条の基準に該当する区域 | 土石等の堆積の高さが3mを超える区域 | | | 告示番号 | | 箇所名 | 能美(1) |

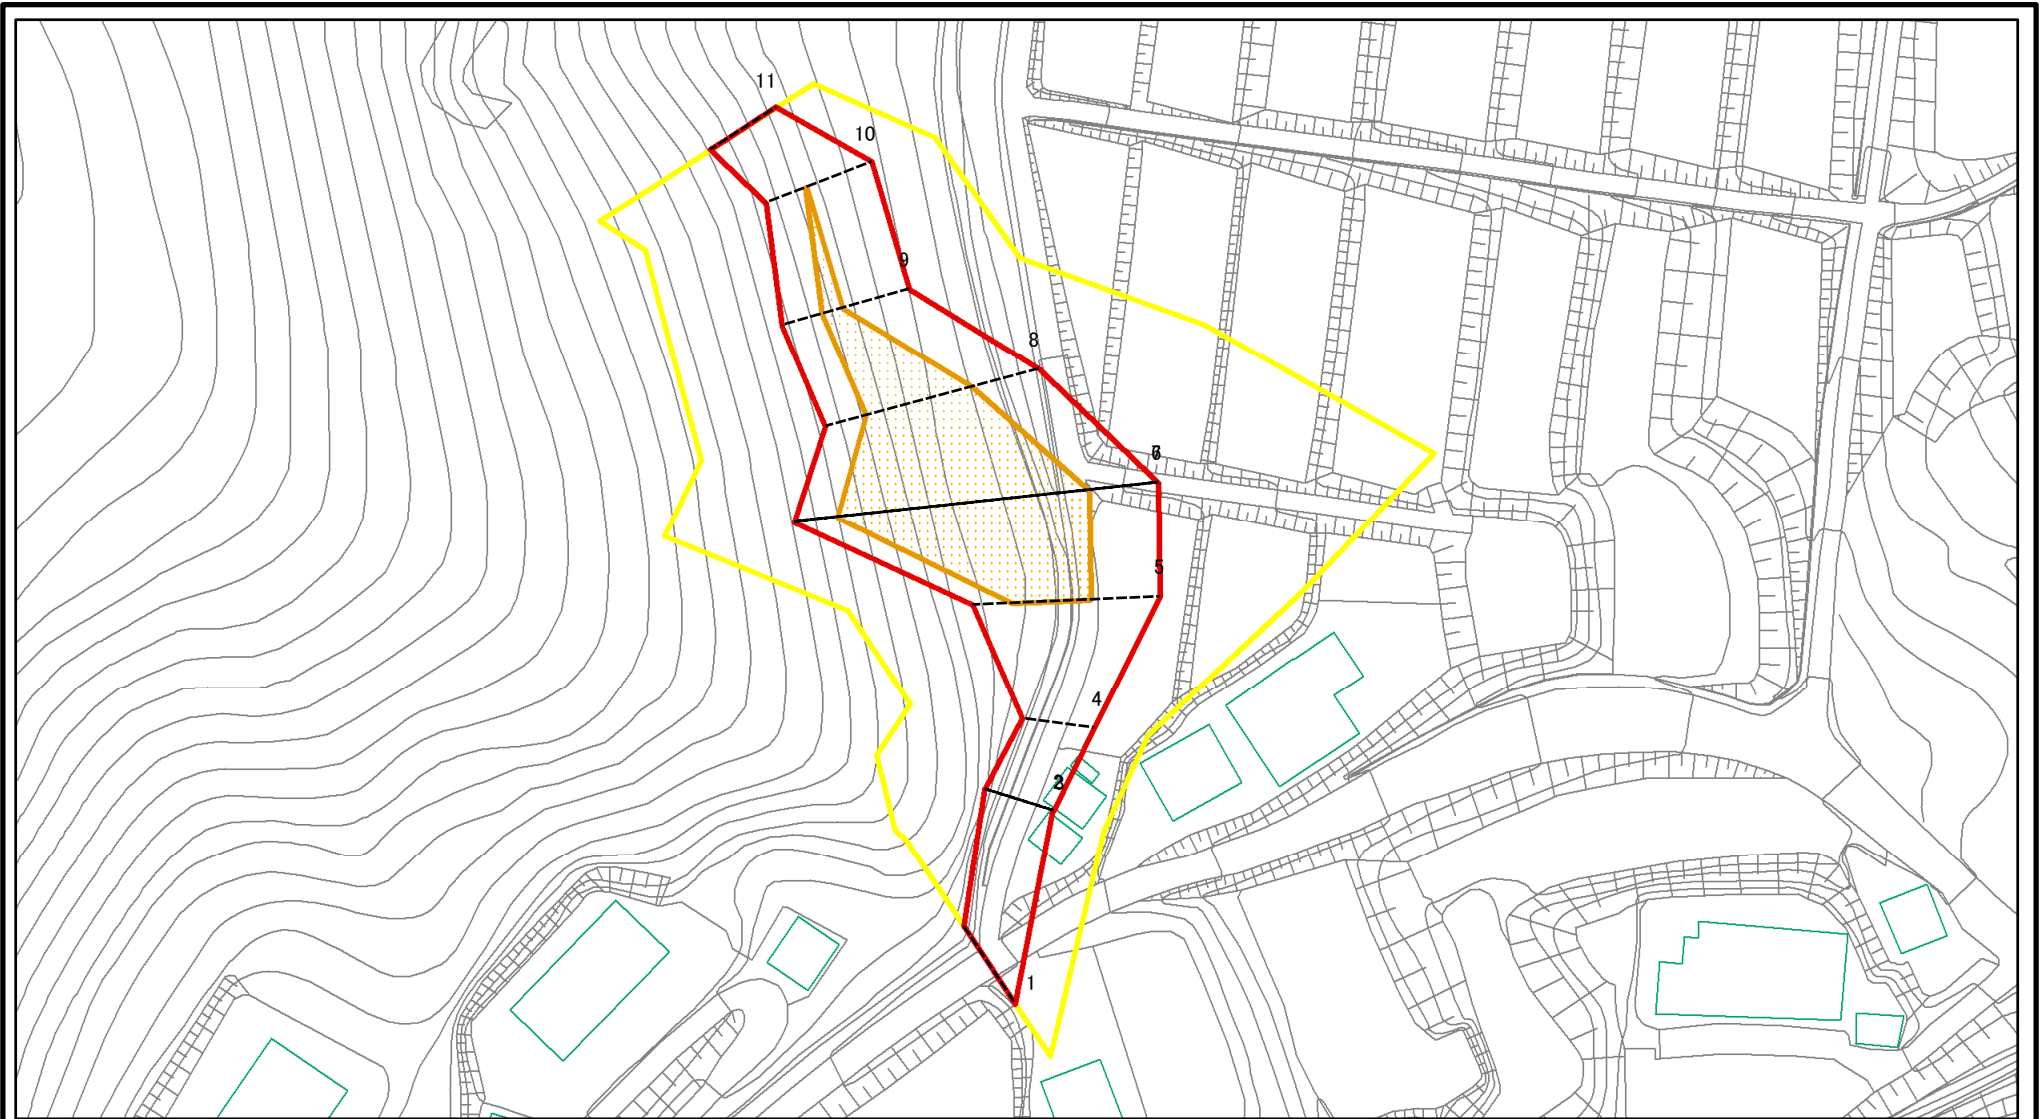
図中の数字は横断測線番号を示す

| 様式-2-1(急) 土砂災害警戒区域・土砂災害特別警戒区域 区域図(その2) | 土砂災害防止法施行令第二条の基準に該当する区域 | | N 縮尺 1:1,000 | 自然現象の種類 | 急傾斜地の崩壊 | 箇所番号 | 2300-3 |

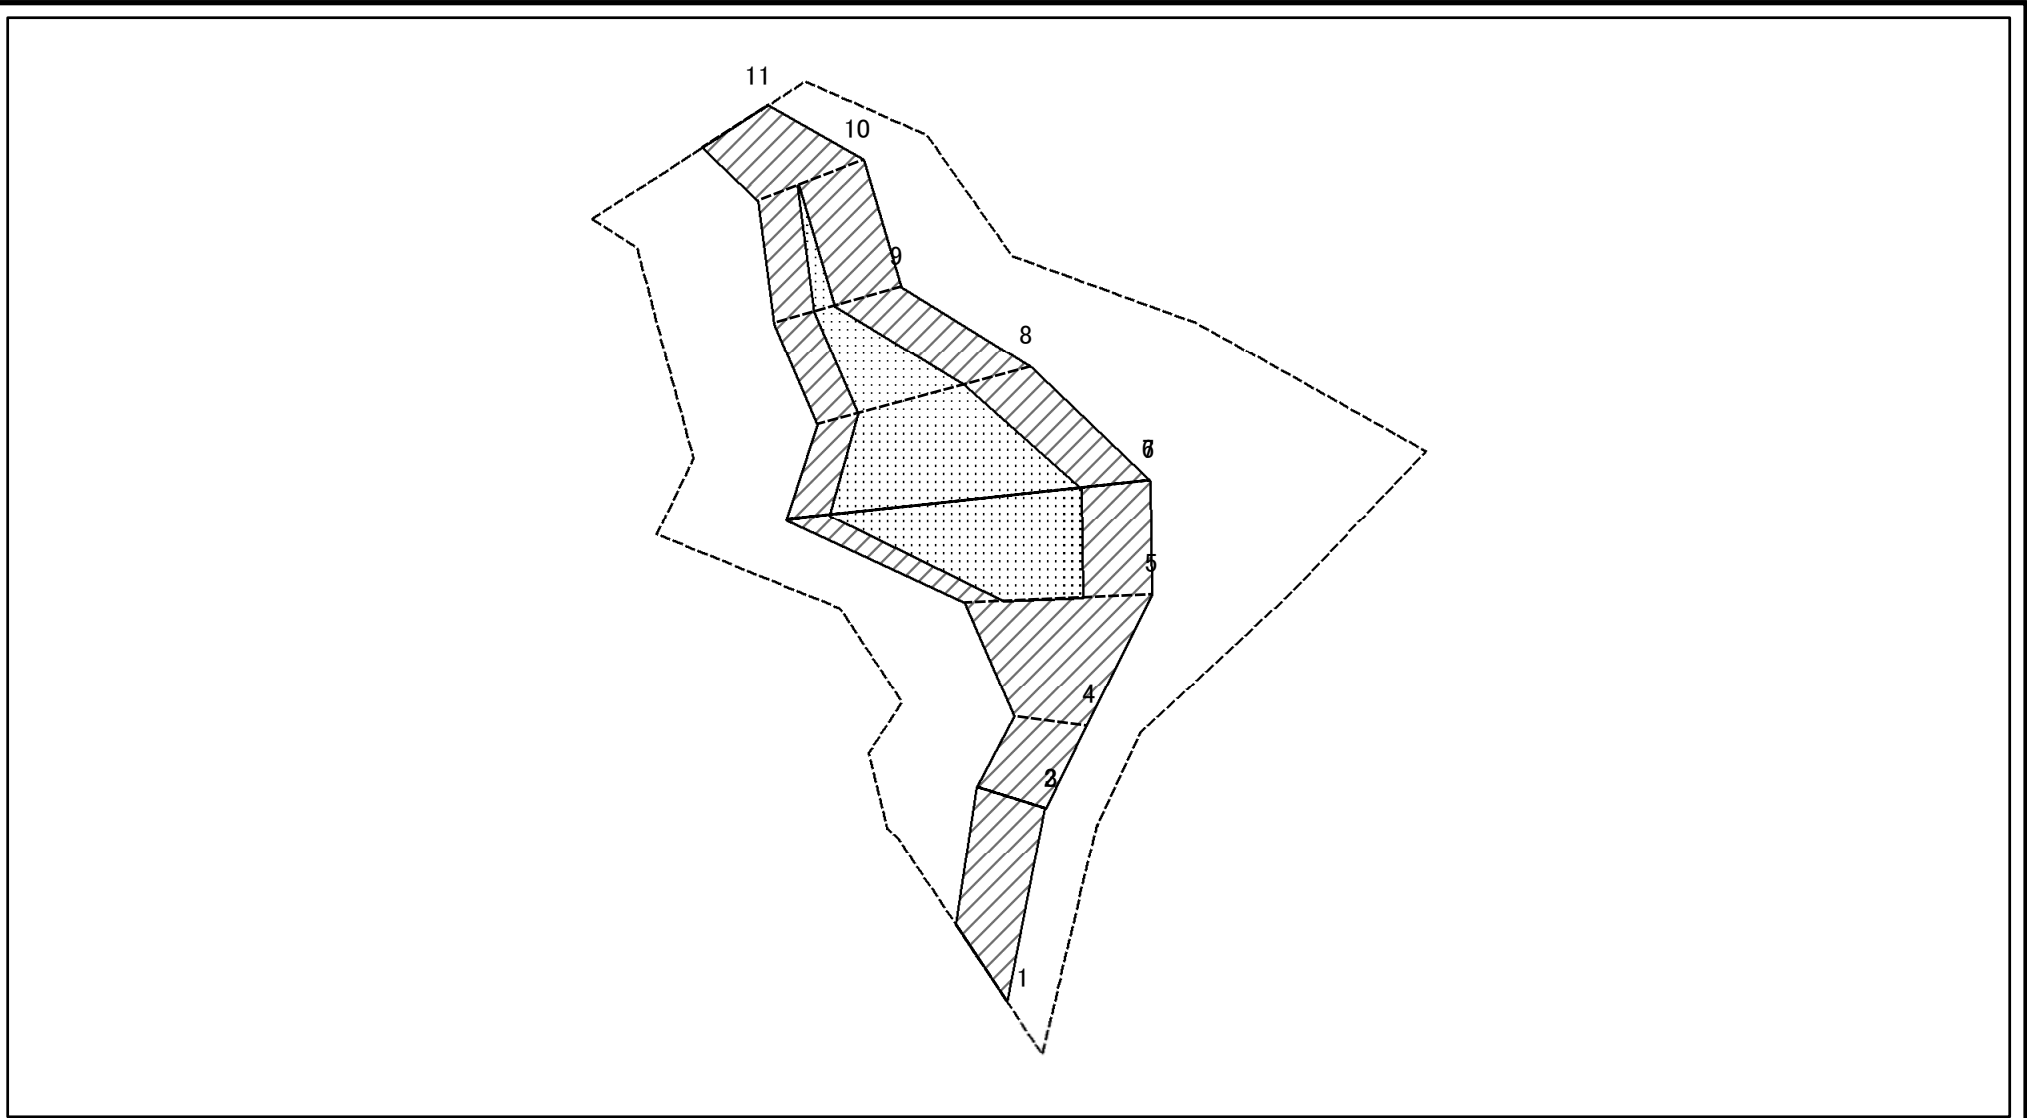
図中の数字は横断測線番号を示す

様式-2-2(急)
土砂災害特別警戒区域の区域区分図
(急傾斜地の崩壊に伴う土石等の移動により
建築物の地上部に作用すると想定される力)

| 土砂災害防止法 施行令第三条の 基準に該当する 区域 | 土石等の(移動)高さが1m以下の場合、 土石等の移動による力が100kN/mを超える区域 | |

| 横断測線の区間 | 土石等の移動により建築物の地上部に作用すると想定される力 | | | | 土石等の堆積により建築物の地上部に作用すると想定される力 | | | | 横断測線の区間 | 土石等の移動により建築物の地上部に作用すると想定される力 | | | | 土石等の堆積により建築物の地上部に作用すると想定される力 | | | | | | |
| | 土石等の(移動)高さが1m以下の場合、土石等の移動による力が100kN/m ² を超える区域 | | それ以外の区域 | | 土石等の堆積の高さが3mを超える区域 | | それ以外の区域 | | | 土石等の(移動)高さが1m以下の場合、土石等の移動による力が100kN/m ² を超える区域 | | それ以外の区域 | | 土石等の堆積の高さが3mを超える区域 | | それ以外の区域 | | | | |
| 1 ~ 2 | - | - | 91.5 | 1.0 | - | - | 10.35 | 1.9 | ~ | | | | | | | | | | | |
| 2 ~ 3 | - | - | 77.5 | 1.0 | - | - | 10.35 | 1.9 | ~ | | | | | | | | | | | |
| 3 ~ 4 | - | - | 77.6 | 1.0 | - | - | 10.29 | 1.9 | ~ | | | | | | | | | | | |
| 4 ~ 5 | - | - | 100.0 | 1.0 | - | - | 11.81 | 2.2 | ~ | | | | | | | | | | | |
| 5 ~ 6 | 161.4 | 1.0 | 100.0 | 1.0 | - | - | 15.42 | 2.9 | ~ | | | | | | | | | | | |
| 6 ~ 7 | 161.4 | 1.0 | 100.0 | 1.0 | - | - | 15.42 | 2.9 | ~ | | | | | | | | | | | |
| 7 ~ 8 | 161.4 | 1.0 | 100.0 | 1.0 | - | - | 15.42 | 2.9 | ~ | | | | | | | | | | | |
| 8 ~ 9 | 140.5 | 1.0 | 100.0 | 1.0 | - | - | 13.19 | 2.5 | ~ | | | | | | | | | | | |
| 9 ~ 10 | 111.3 | 1.0 | 100.0 | 1.0 | - | - | 13.19 | 2.5 | ~ | | | | | | | | | | | |
| 10 ~ 11 | - | - | 100.0 | 1.0 | - | - | 8.91 | 1.7 | ~ | | | | | | | | | | | |

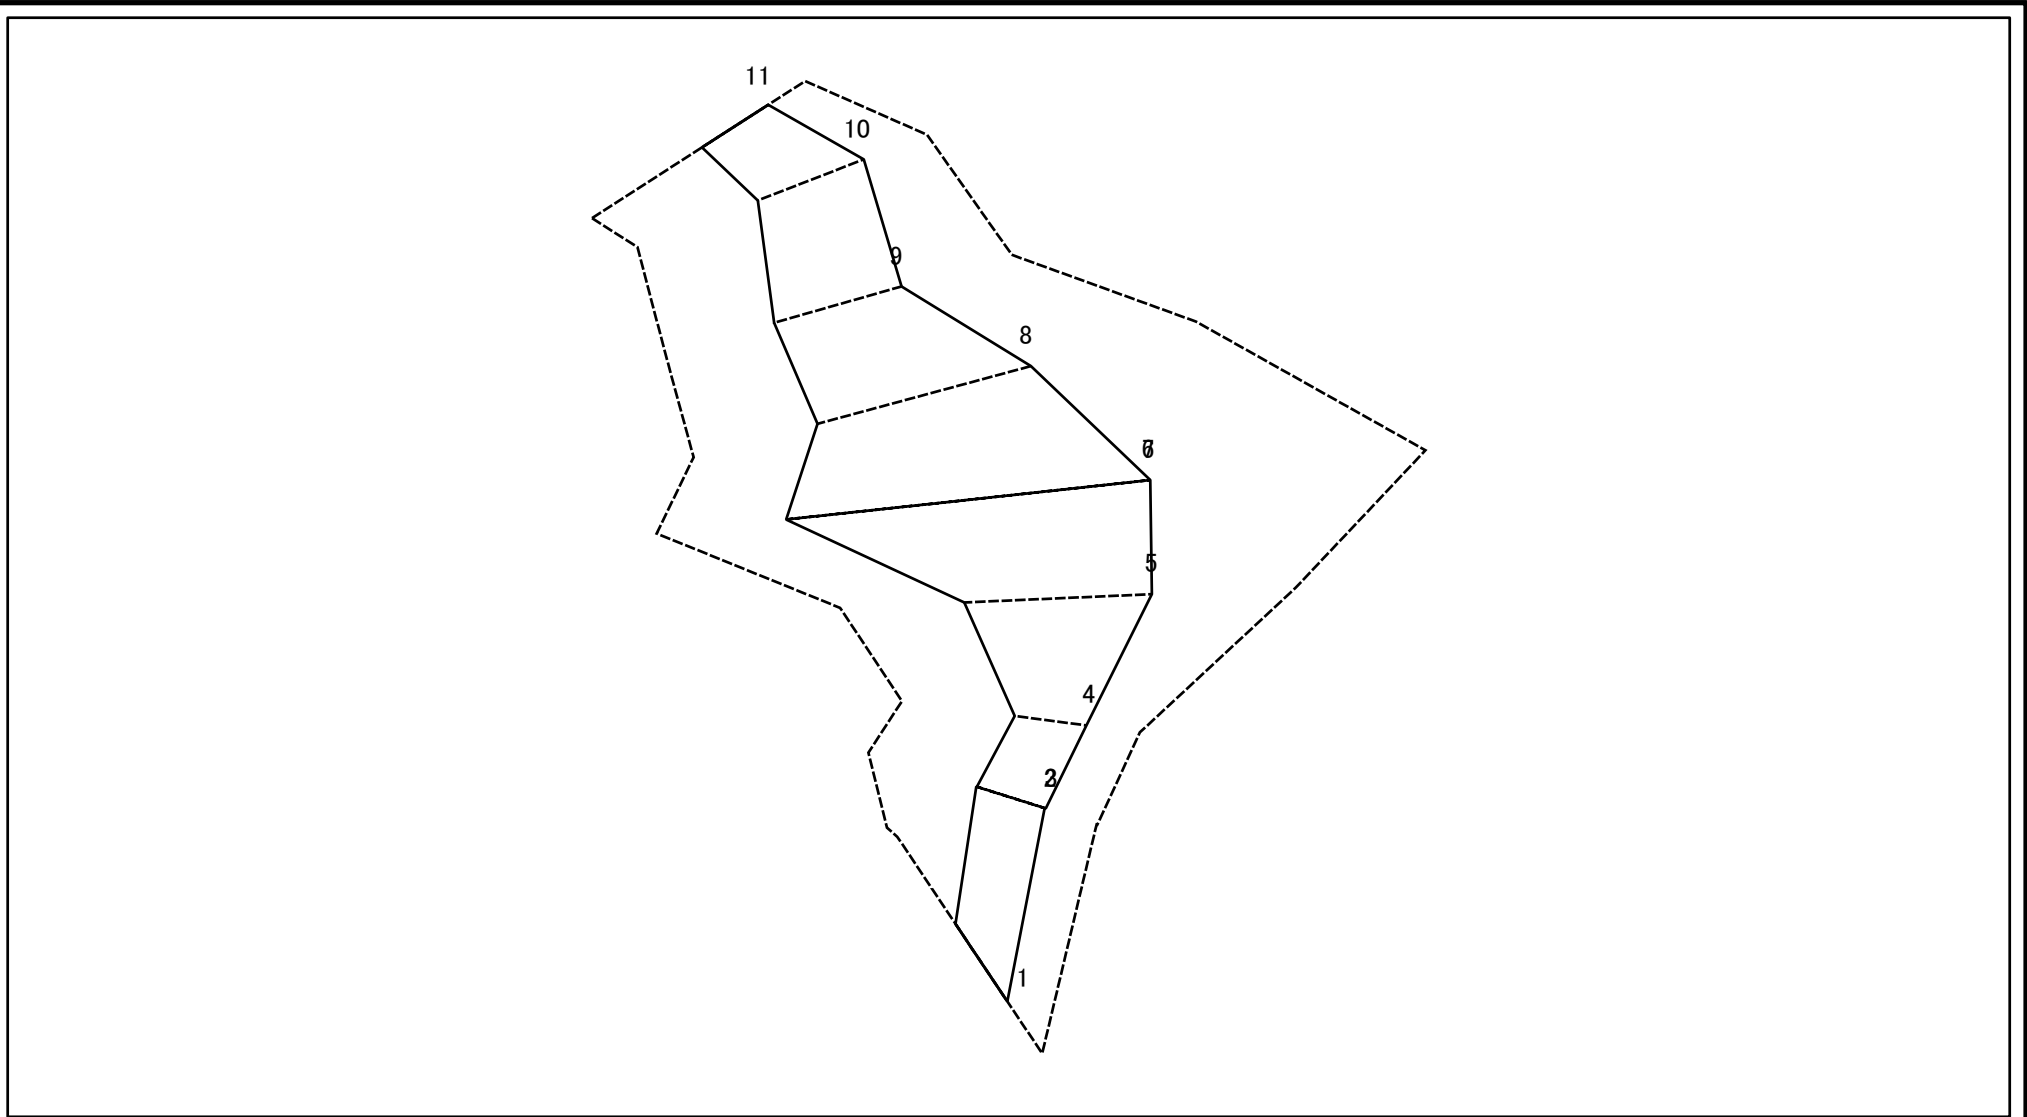
図中の数字は横断測線番号を示す

様式-2-3(急)
土砂災害特別警戒区域の区域区分図
(急傾斜地の崩壊に伴う土石等の堆積により
建築物の地上部に作用すると想定される力)
