土砂災害警戒区域等の指定の公示に係る図書(その1)

様式 - 1(急)
土砂災害警戒区域・土砂災害特別警戒区域
位置図

自然現象の種類	急傾斜地の崩壊
箇所番号	2302
箇所名	東西原(1)
所在地	南砺市東西原

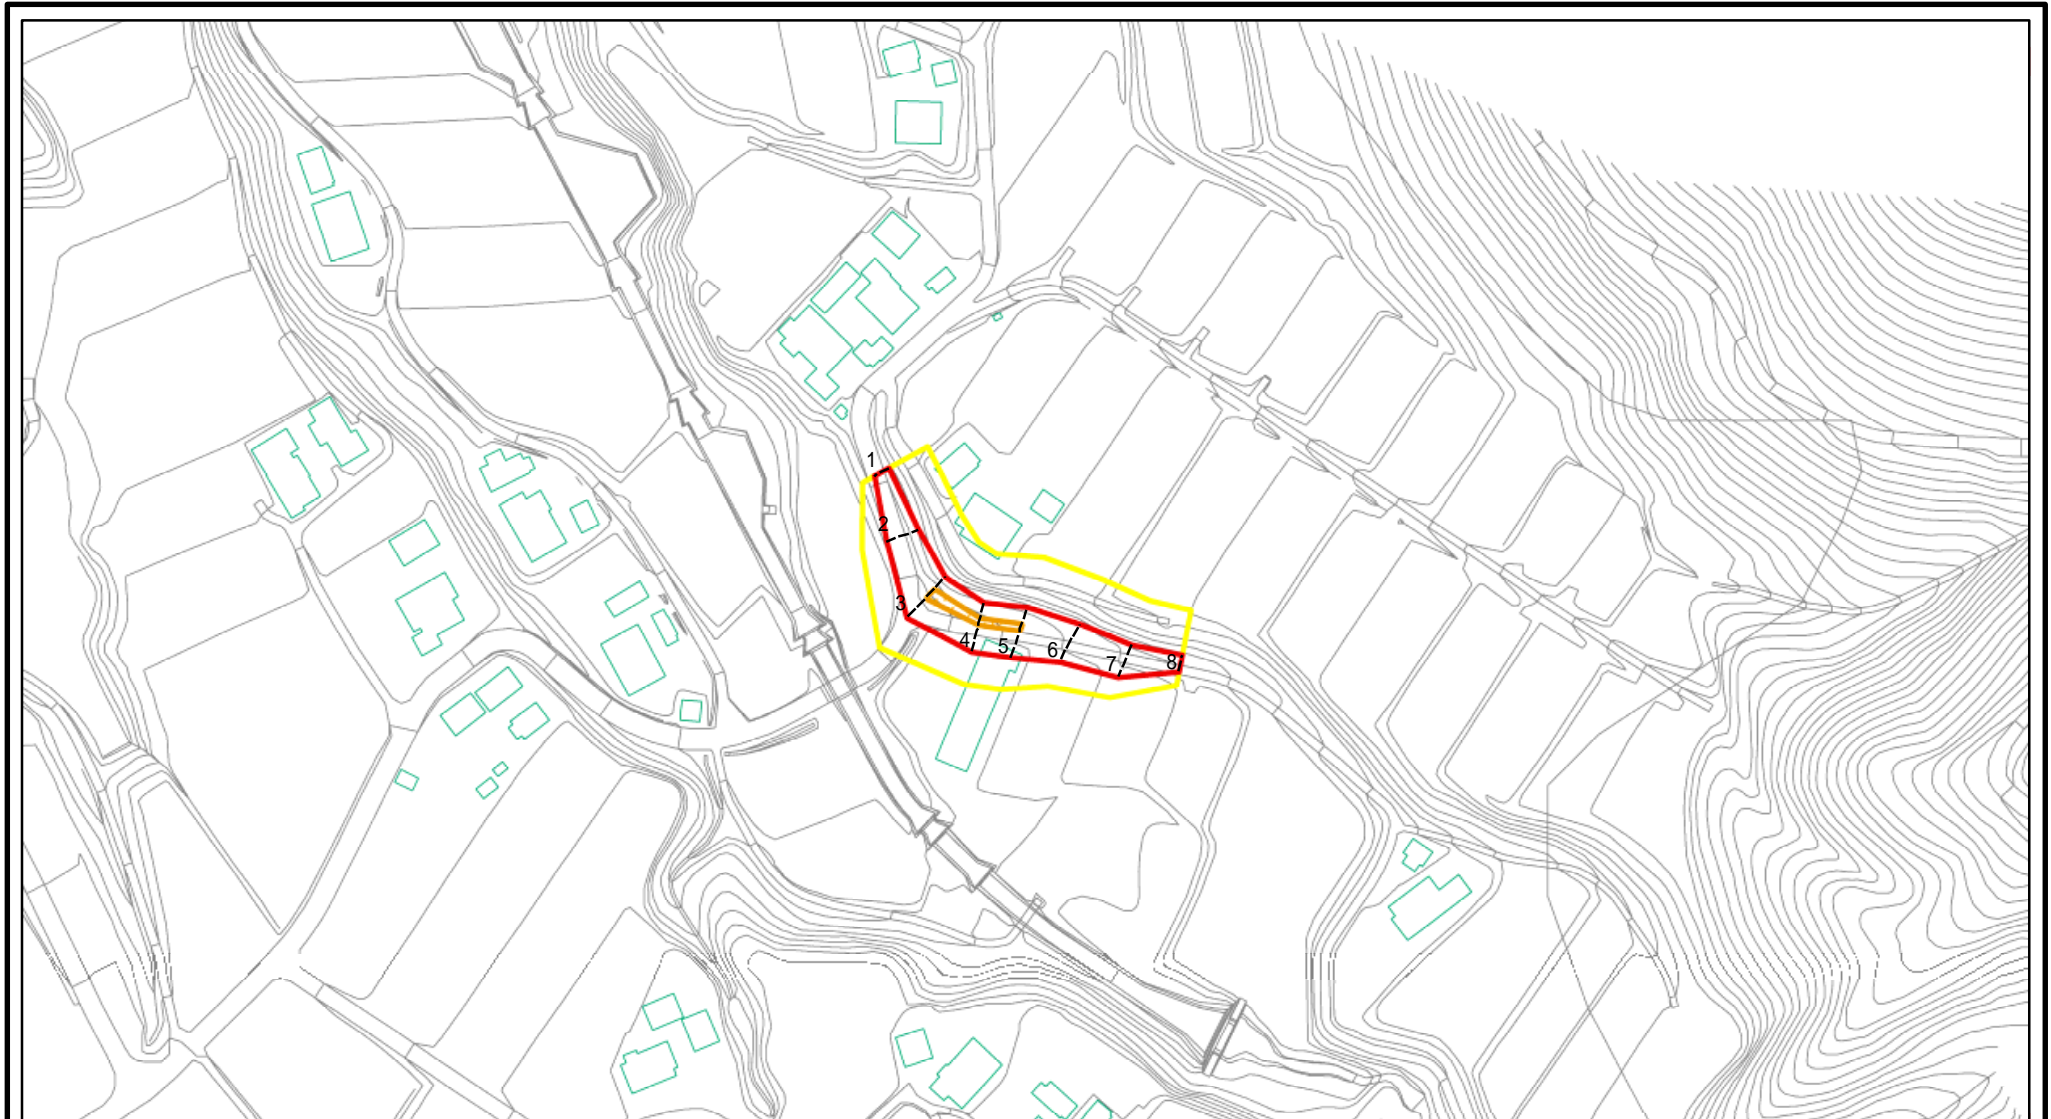
様式 - 2(急)

図中の数字は横断測線番号を示す

土砂災害警戒区域・土砂災害特別警戒区域
区域図(その1)

土砂災害防止法施行令第二条の基準に該当する区域

土砂災害防止法
施行令第三条の
基準に該当する
区域

土石等の(移動)高さが1m以下の場合
土石等の移動による力が100kN/mを超える区域
土石等の堆積の高さが3mを超える区域
それ以外の区域

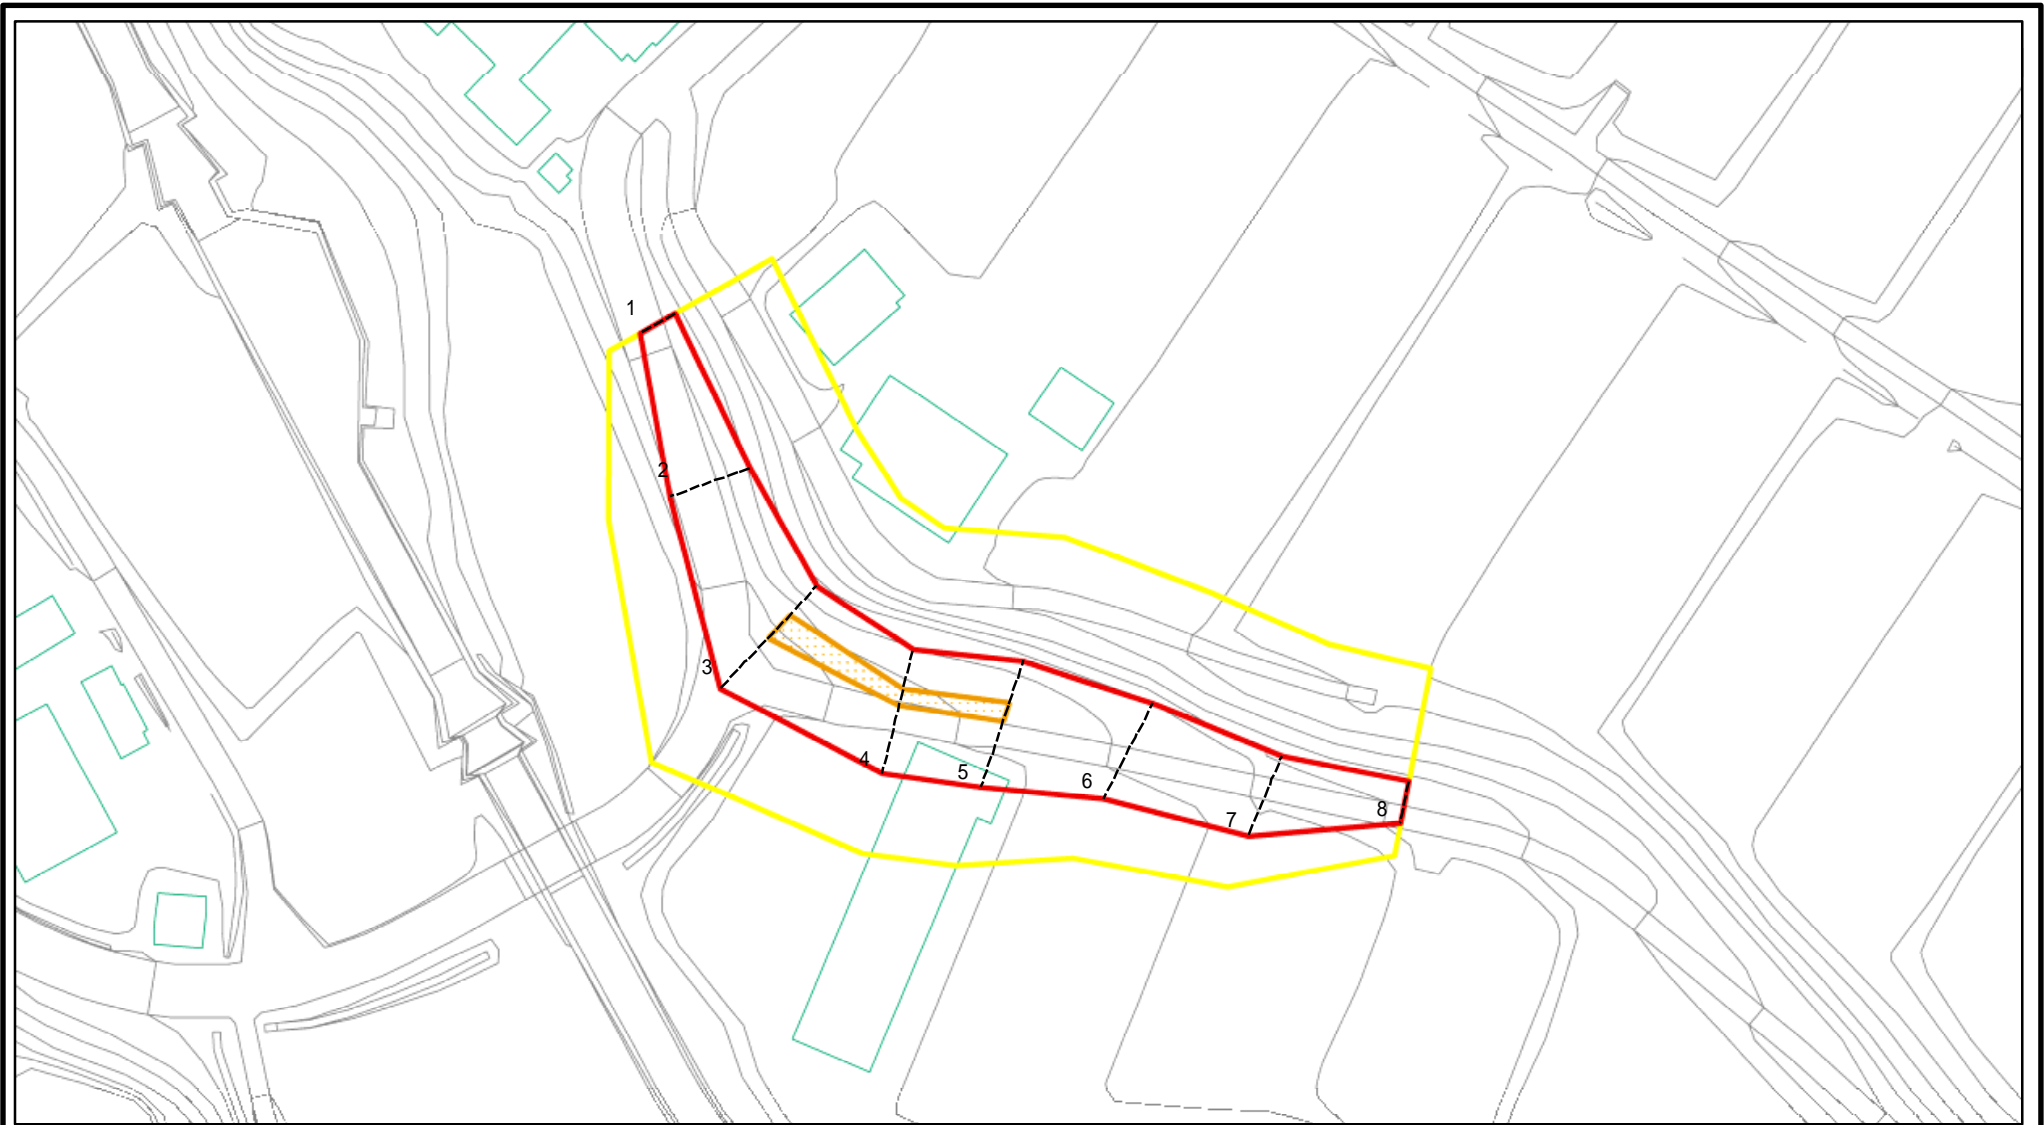
様式 - 2 - 1(急)

図中の数字は横断測線番号を示す

土砂災害警戒区域・土砂災害特別警戒区域
区域図(その2)

土砂災害防止法施行令第二条の基準に該当する区域	
土砂災害防止法施行令第三条の基準に該当する区域	
それ以外の区域

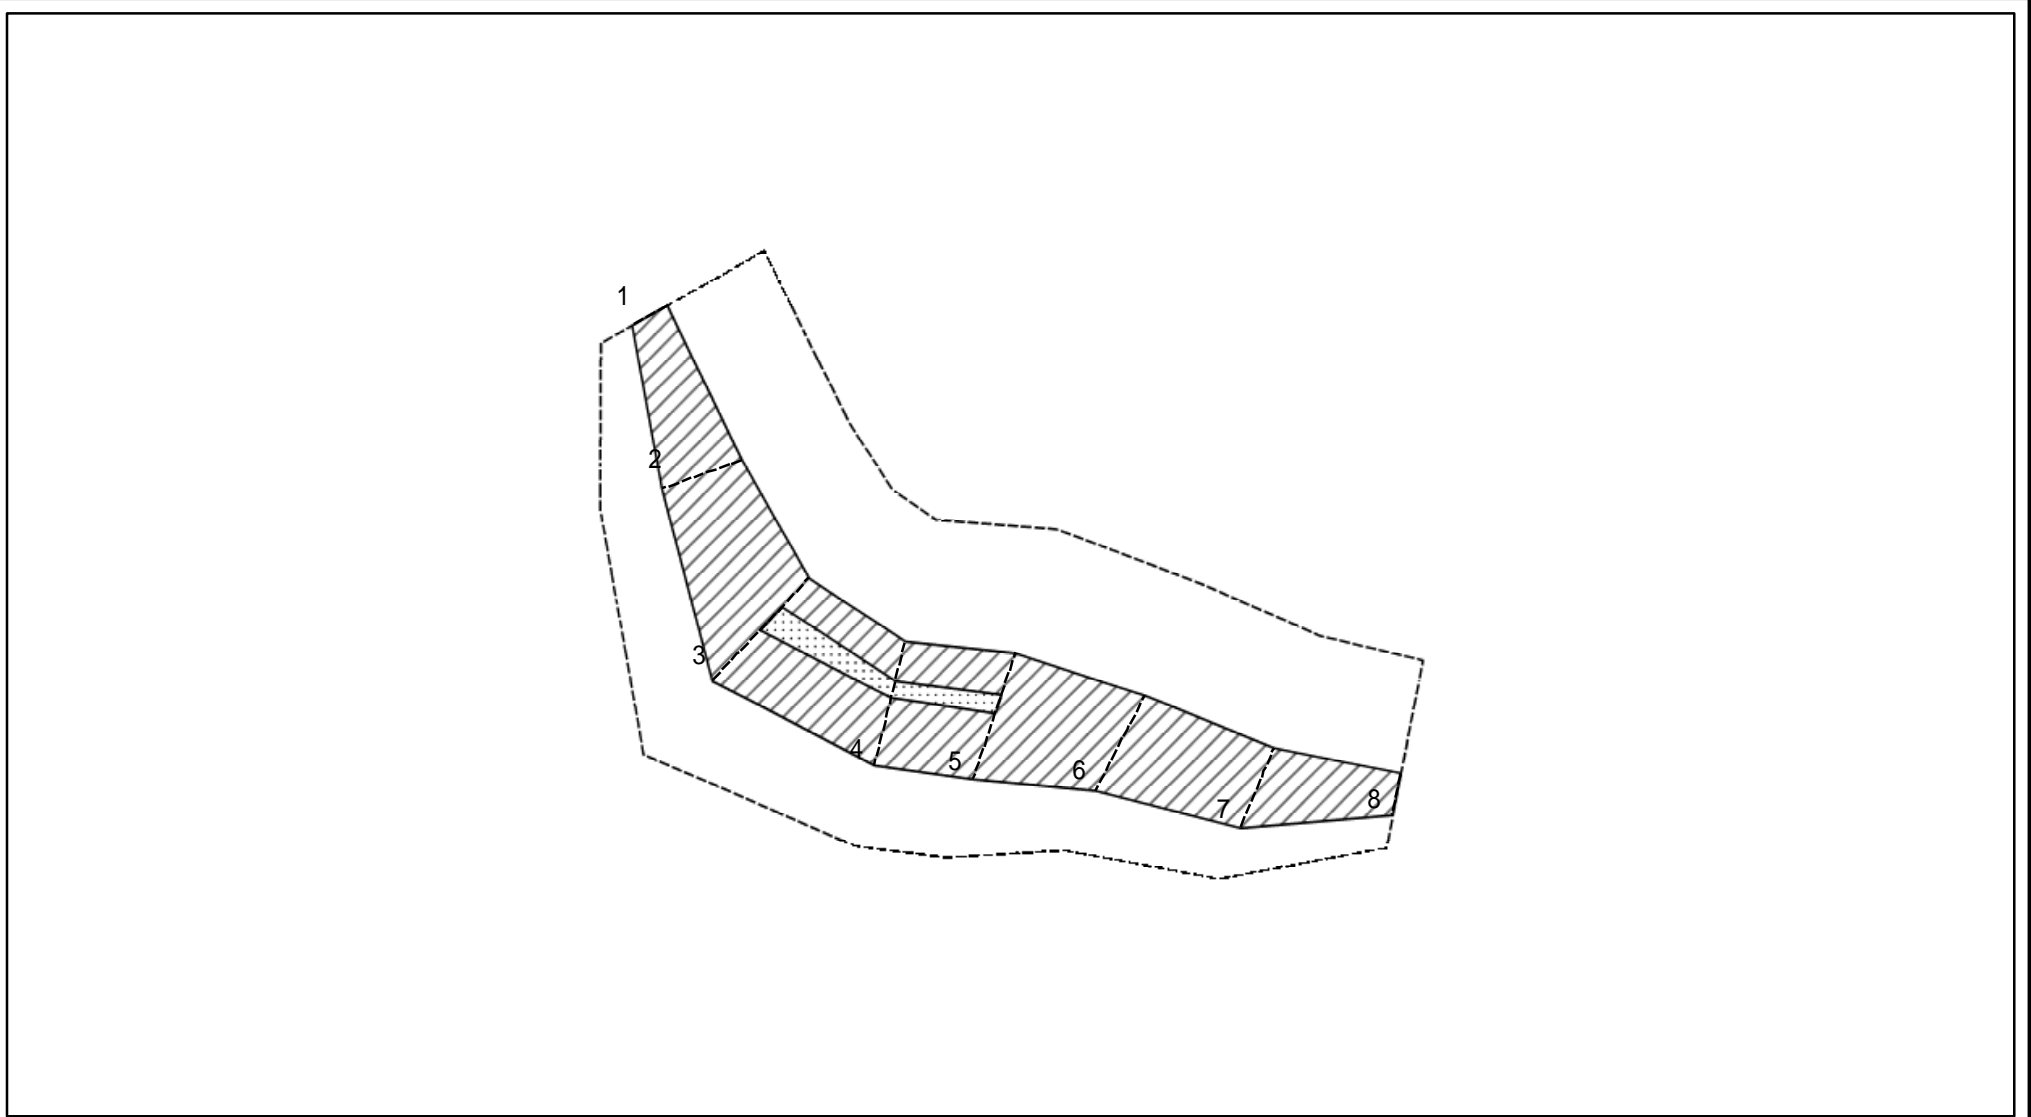
図中の数字は横断測線番号を示す

様式 - 2 - 2 (急) 土砂災害特別警戒区域の区域区分図 (急傾斜地の崩壊に伴う土石等の移動により 建築物の地上部に作用すると想定される力)	土砂災害防止法施行令第二条の基準に該当する区域		土 縮尺 1:1,000	自然現象の種類	急傾斜地の崩壊	箇所番号	2302
	土砂災害防止法施行令第三条の基準に該当する区域			告示番号		箇所名	東西原(1)
	それ以外の区域			告示年月日		所在地	南砺市東西原

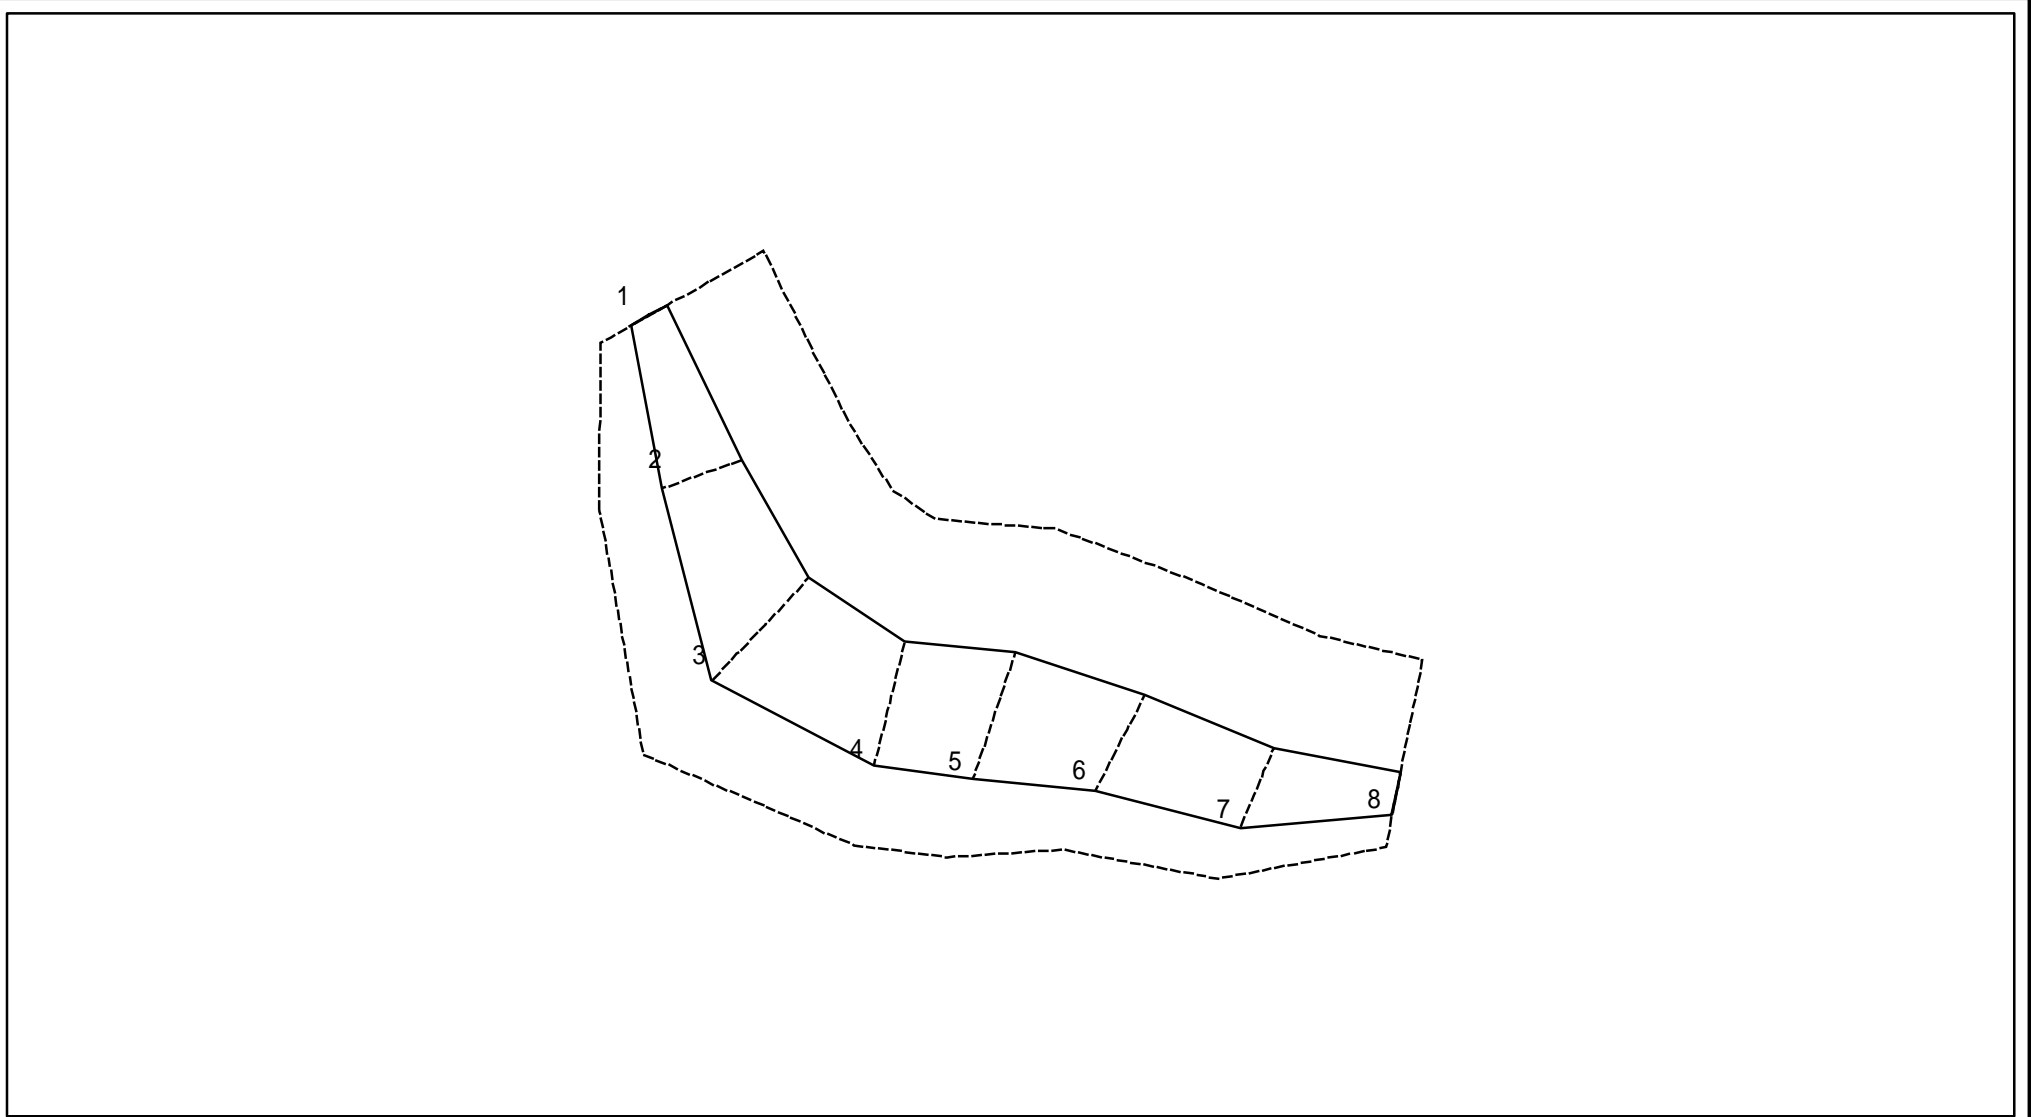
図中の数字は横断測線番号を示す

様式 - 2 - 3 (急)
 土砂災害特別警戒区域の区域区分図
 (急傾斜地の崩壊に伴う土石等の堆積により
 建築物の地上部に作用すると想定される力)

土砂災害防止法施行令第二条の基準に該当する区域	
土砂災害防止法施行令第三条の基準に該当する区域	
それ以外の区域
