土砂災害警戒区域等の指定の公示に係る図書(その1)

土砂災害警戒区域・土砂災害特別警戒区域
位置図

箇所番号

中村(2)

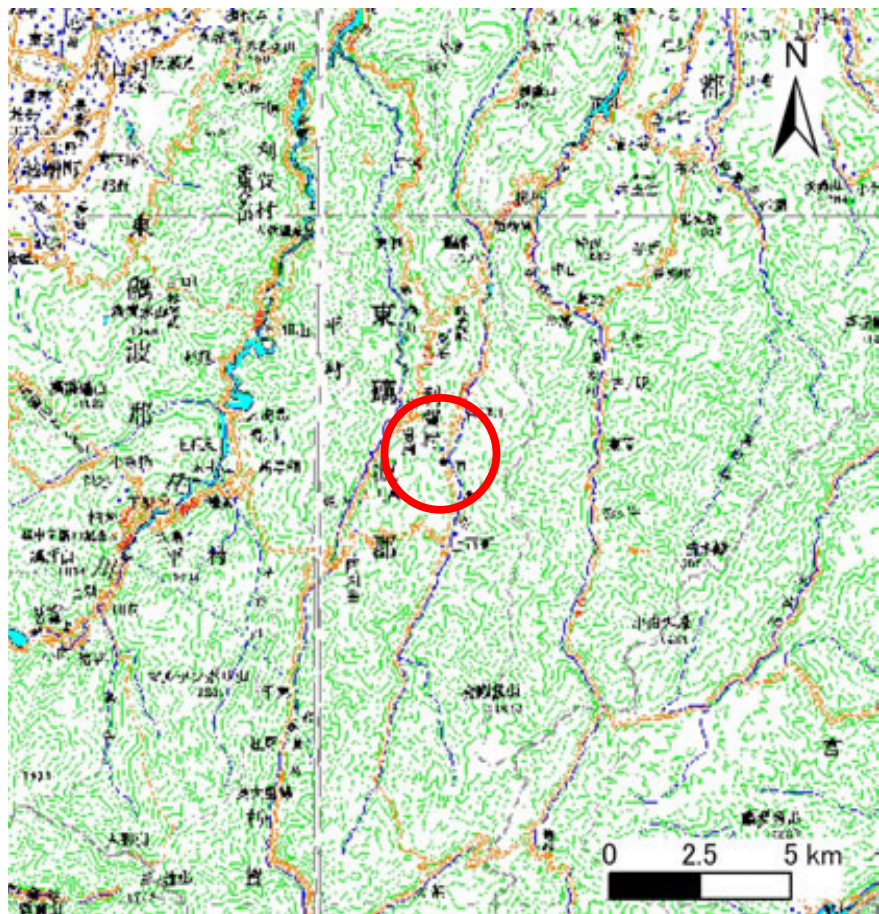
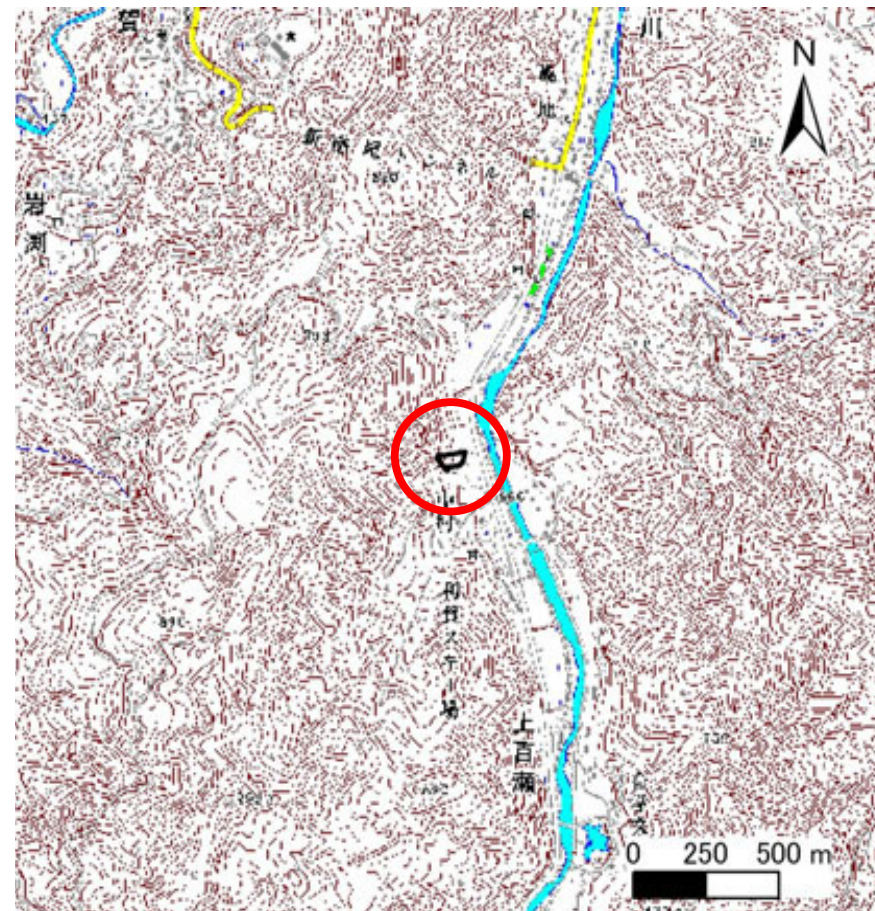
(1/200,000)

(1/25,000)

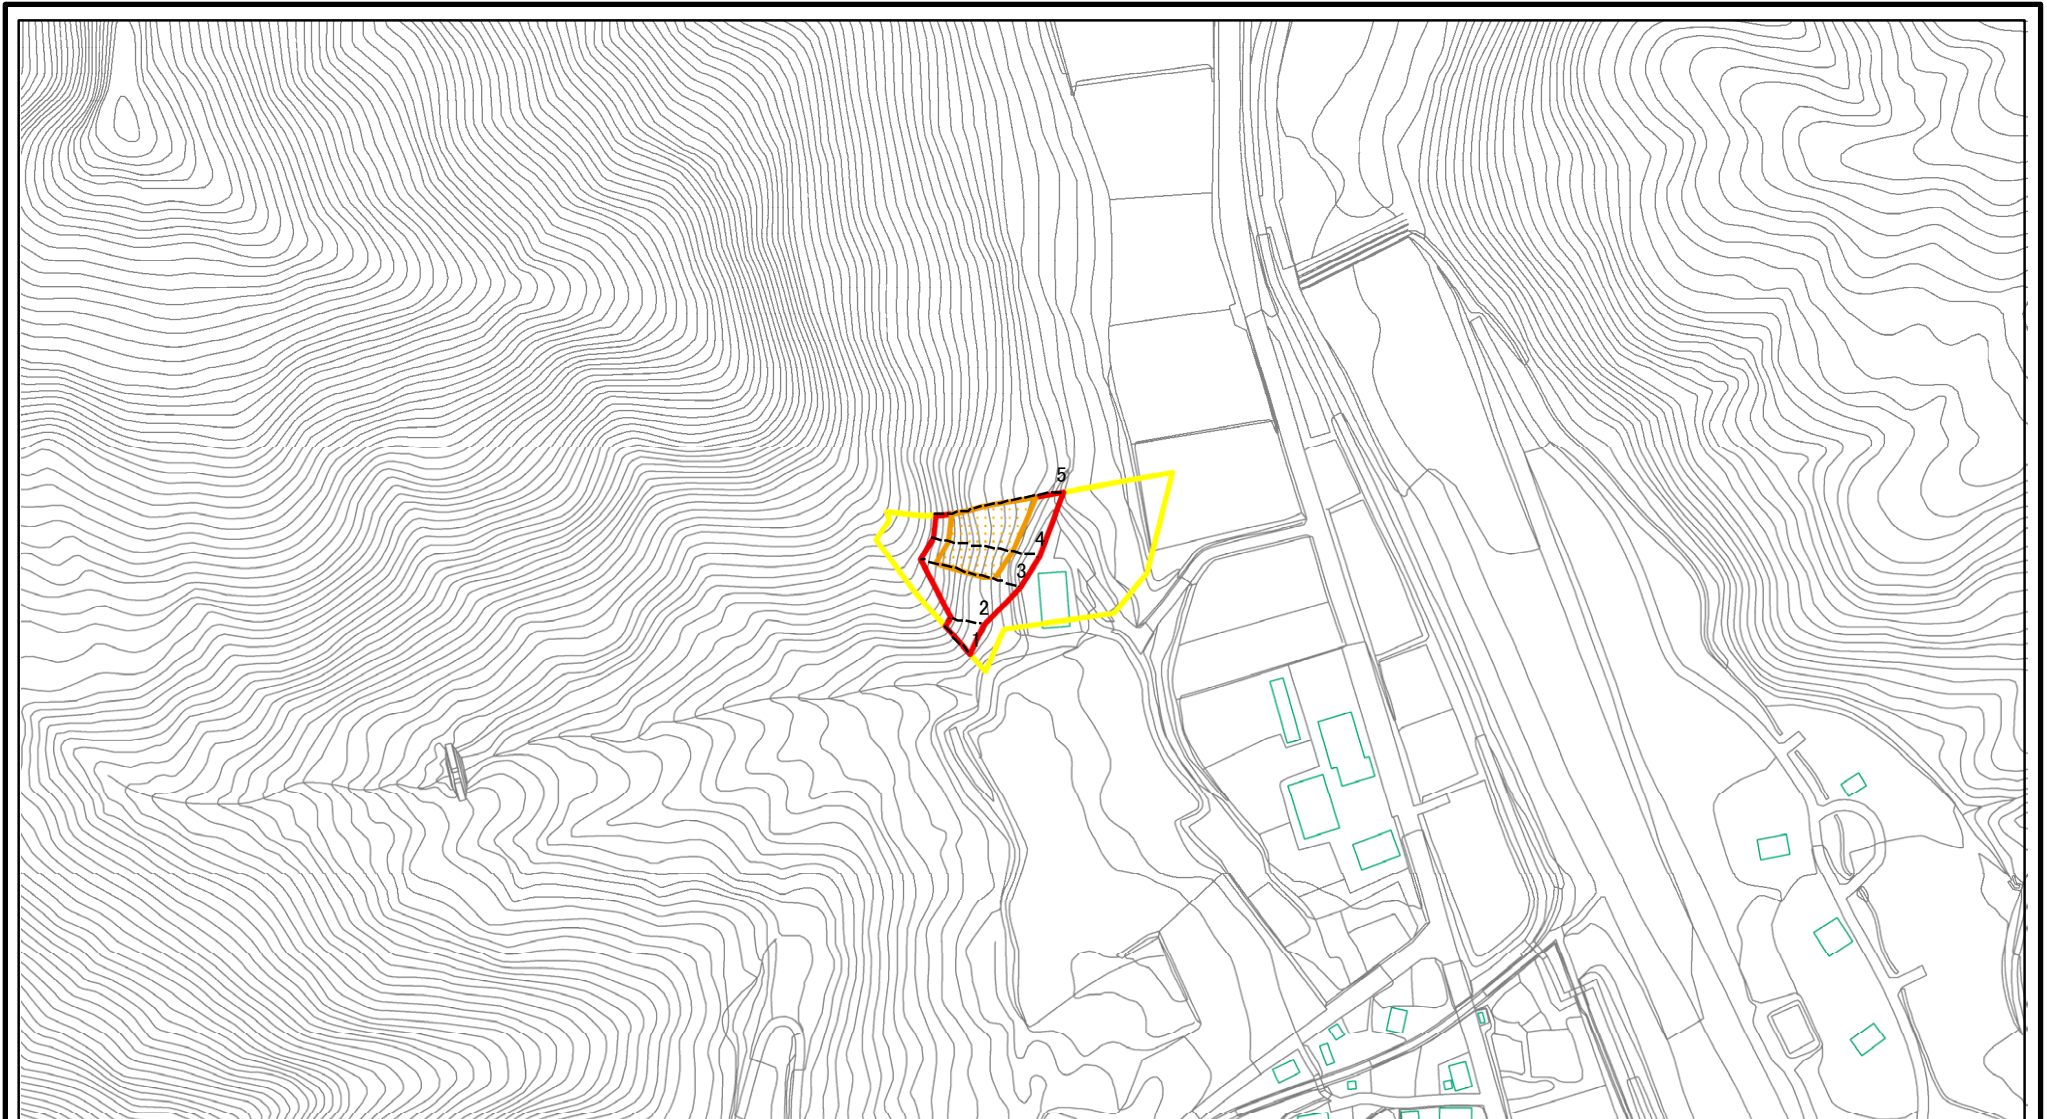
様式-2(急) 土砂災害警戒区域・土砂災害特別警戒区域 区域図(その1)	土砂災害防止法施行令第二条の基準に該当する区域		土 縮尺 1:2,500	自然現象の種類 急傾斜地の崩壊	箇所番号 2346
	土砂災害防止法施行令第三条の基準に該当する区域			告示番号	箇所名 中村(2)
	それ以外の区域			告示年月日	所在地 南砺市利賀村上百瀬

図中の数字は横断測線番号を示す

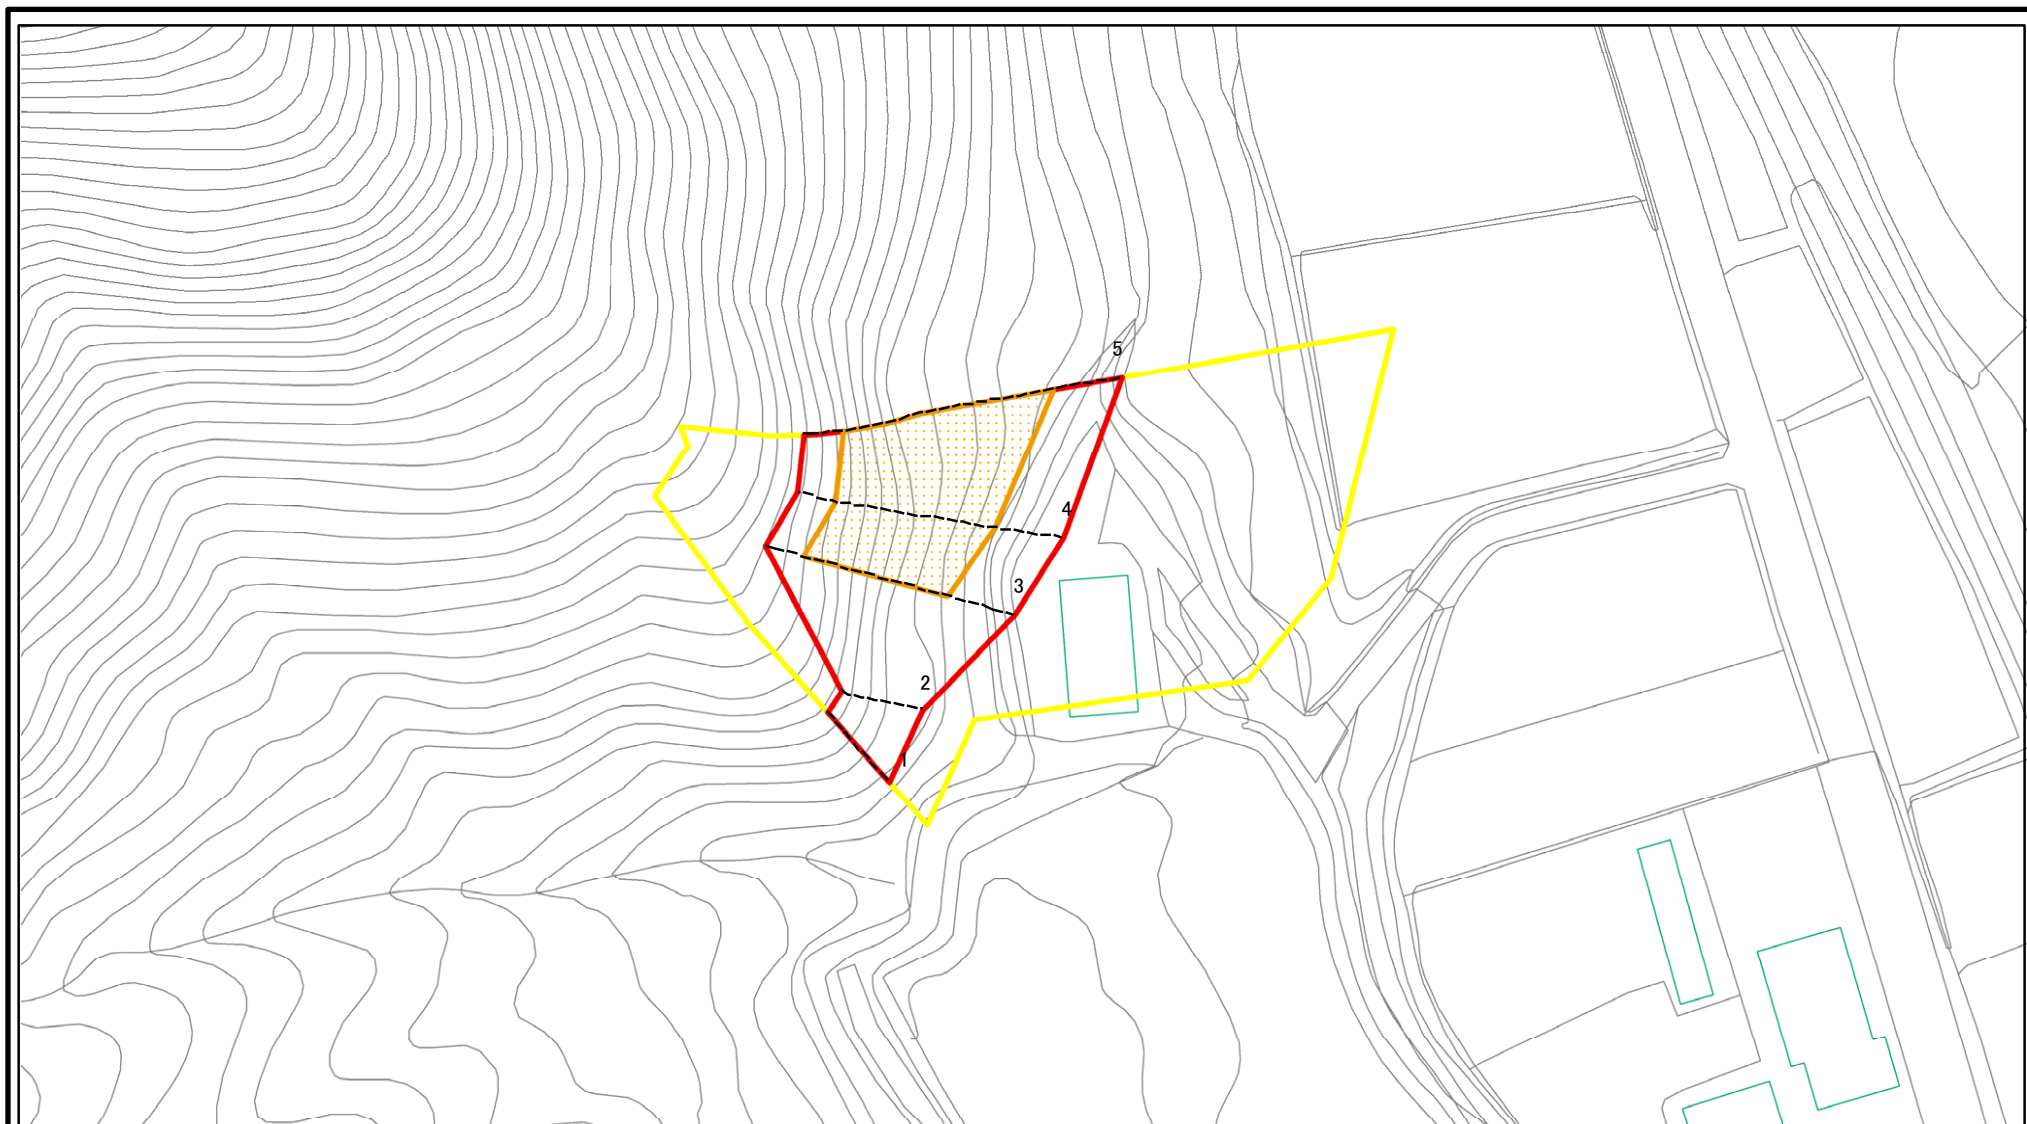
様式-2-1(急) 土砂災害警戒区域・土砂災害特別警戒区域 区域図(その2)	土砂災害防止法施行令第二条の基準に該当する区域		土 縮尺 1:1,000	自然現象の種類	急傾斜地の崩壊	箇所番号	2346
	土砂災害防止法施行令第三条の基準に該当する区域			告示番号		箇所名	中村(2)
	土砂等の(移動)高さが1m以下の場合、土砂等の移動による力が100kN/mを超える区域		告示年月日		所在地	南砺市利賀村上百瀬	
	土砂等の堆積の高さが3mを超える区域						
それ以外の区域

図中の数字は横断測線番号を示す

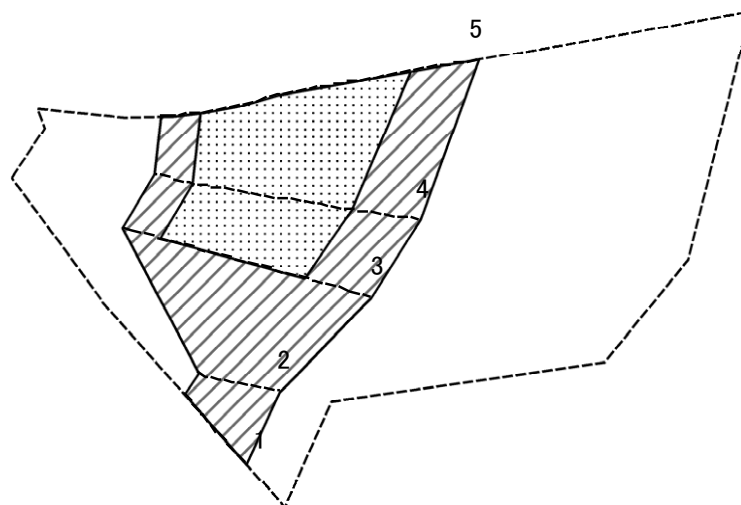
様式-2-2(急)
土砂災害特別警戒区域の区域区分図
(急傾斜地の崩壊に伴う土石等の移動により
建築物の地上部に作用すると想定される力)

図中の数字は横断測線番号を示す

土砂災害防止法施行令第二条の基準に該当する区域	
土砂災害防止法施行令第三条の基準に該当する区域	
それ以外の区域

横断測線の区間	土石等の移動により建築物の地上部に作用すると想定される力				土石等の堆積により建築物の地上部に作用すると想定される力			
	土石等の(移動)高さが1m以下の場合、土石等の移動による力が100kN/m ² を超える区域		それ以外の区域		土石等の堆積の高さが3mを超える区域		それ以外の区域	
	力の大きさのうち最大のもの(kN/m ²)	土石等の高さ(m)	力の大きさのうち最大のもの(kN/m ²)	土石等の高さ(m)	力の大きさのうち最大のもの(kN/m ²)	土石等の高さ(m)	力の大きさのうち最大のもの(kN/m ²)	土石等の高さ(m)
1 ~ 2	-	-	91.52	1.00	-	-	9.56	1.79
2 ~ 3	-	-	100.00	1.00	-	-	14.93	2.79
3 ~ 4	158.11	1.00	100.00	1.00	-	-	15.24	2.85
4 ~ 5	163.97	1.00	100.00	1.00	-	-	16.05	3.00
~								
~								
~								
~								
~								
~								
~								
~								
~								
~								
~								
~								
~								
~								
~								
~								
~								
~								
~								
~								
~								
~								
~								
~

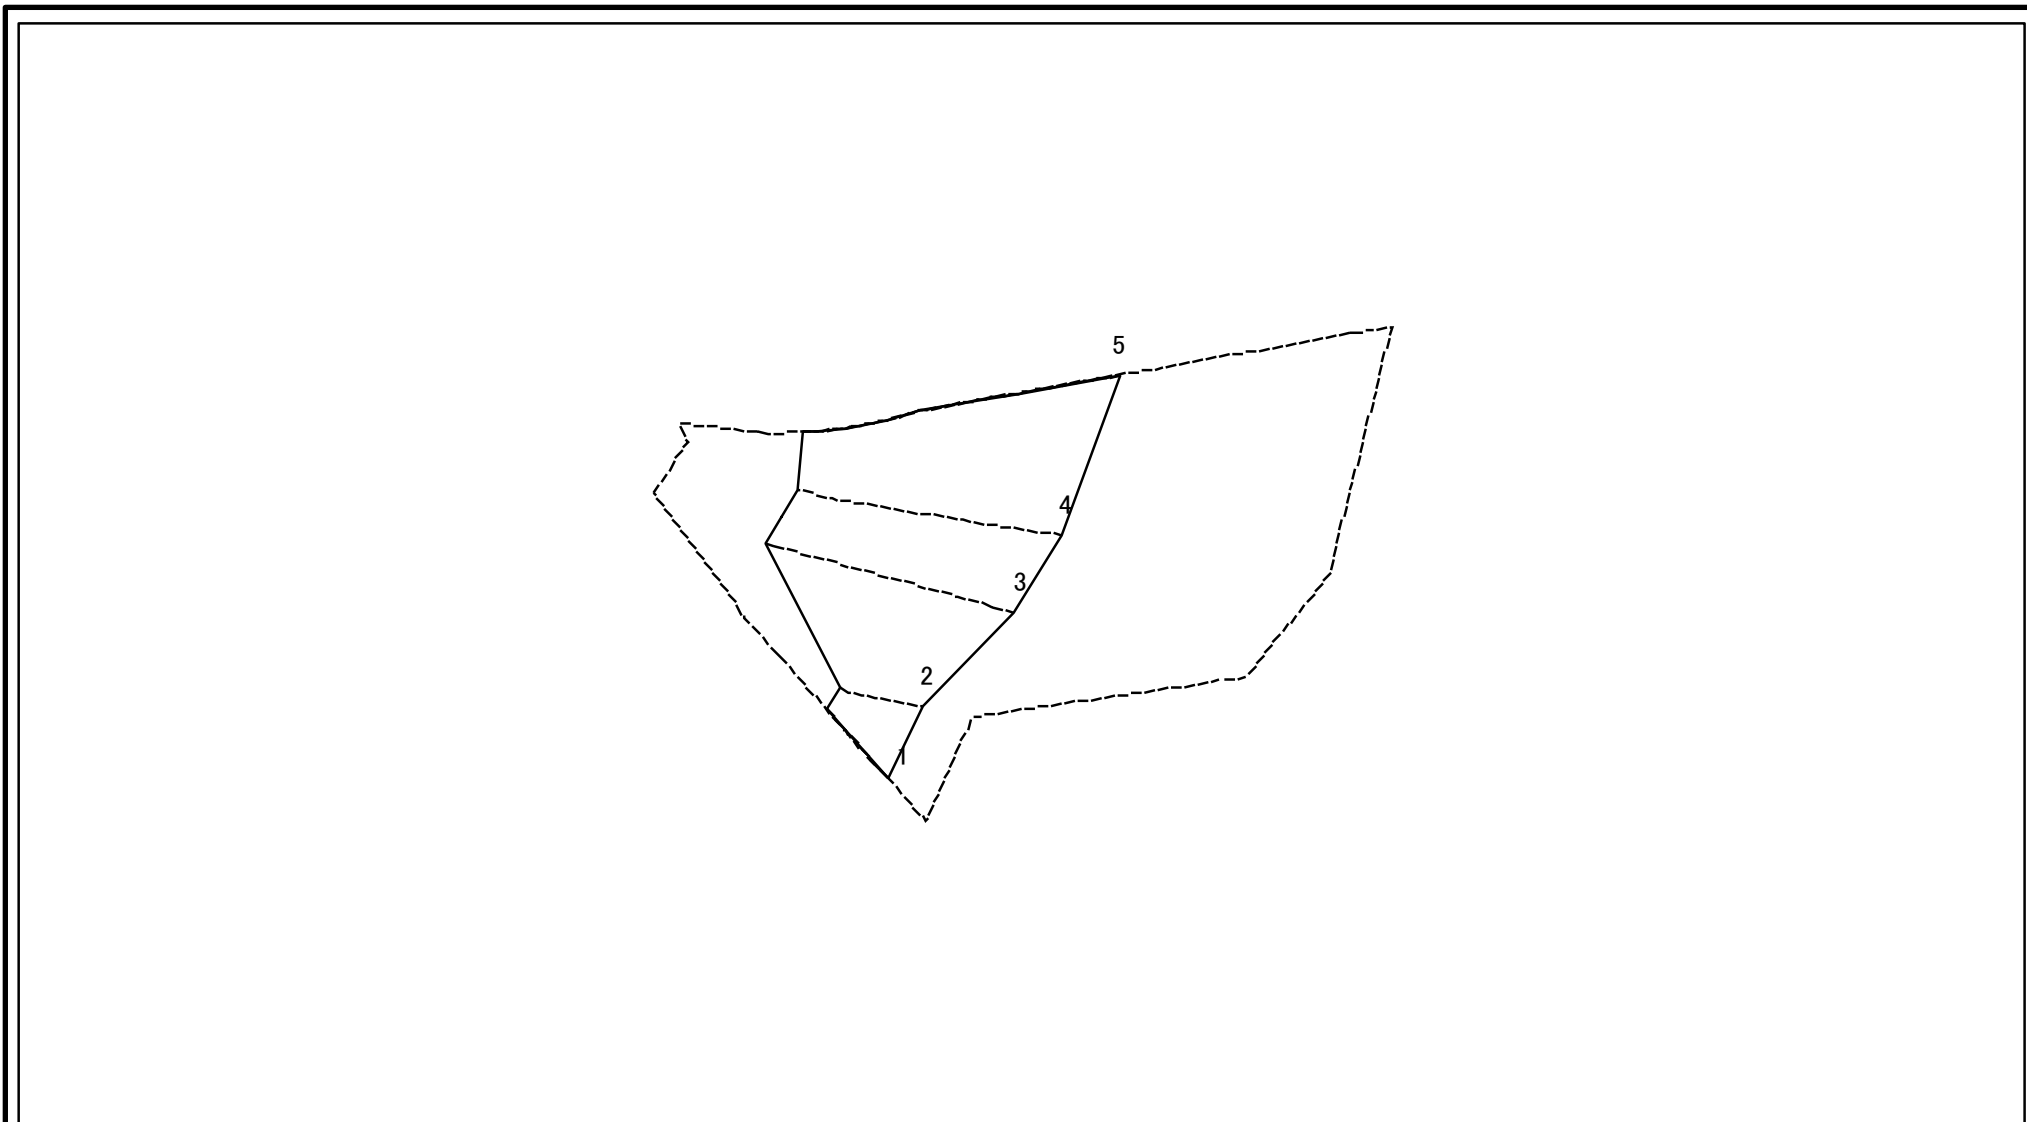
様式-2-3(急) 土砂災害特別警戒区域の区域区分図 (急傾斜地の崩壊に伴う土石等の堆積により 建築物の地上部に作用すると想定される力)	土砂災害防止法施行令 第二条の基準に該当する区域			土 縮尺 1:1,000	自然現象の種類	急傾斜地の崩壊	箇所番号	2346
	土砂災害防止法施行令 第三条の基準に該当する区域	土石等の堆積の高さが3mを超える区域			告示番号		箇所名	中村(2)
		それ以外の区域			告示年月日		所在地	南砺市利賀村上百瀬

図中の数字は横断測線番号を示す
