土砂災害警戒区域等の指定の公示に係る図書(その1)

土砂災害警戒区域・土砂災害特別警戒区域
位置図

寿川(2)

富山県南砺市寿川

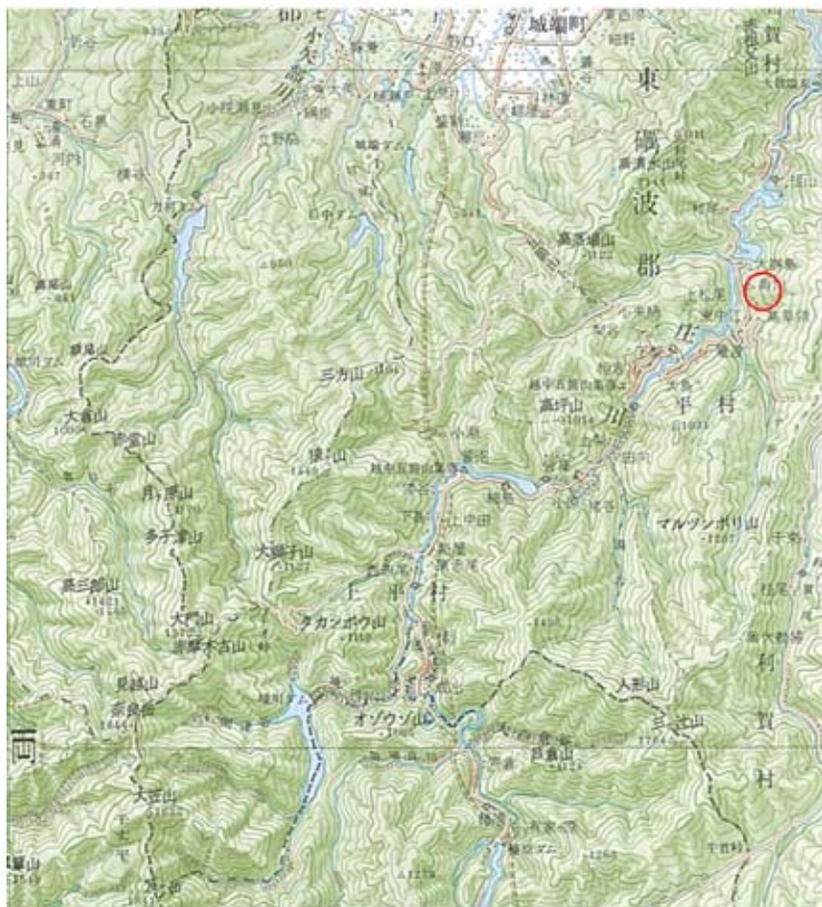
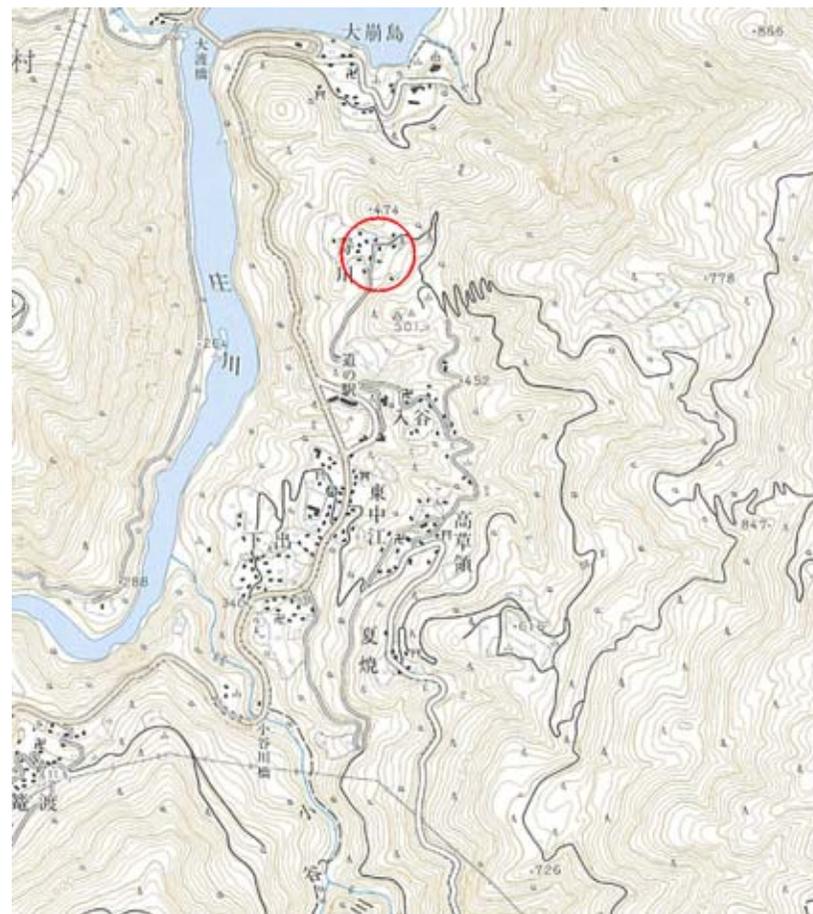
様式-1(急)

急傾斜地の崩壊

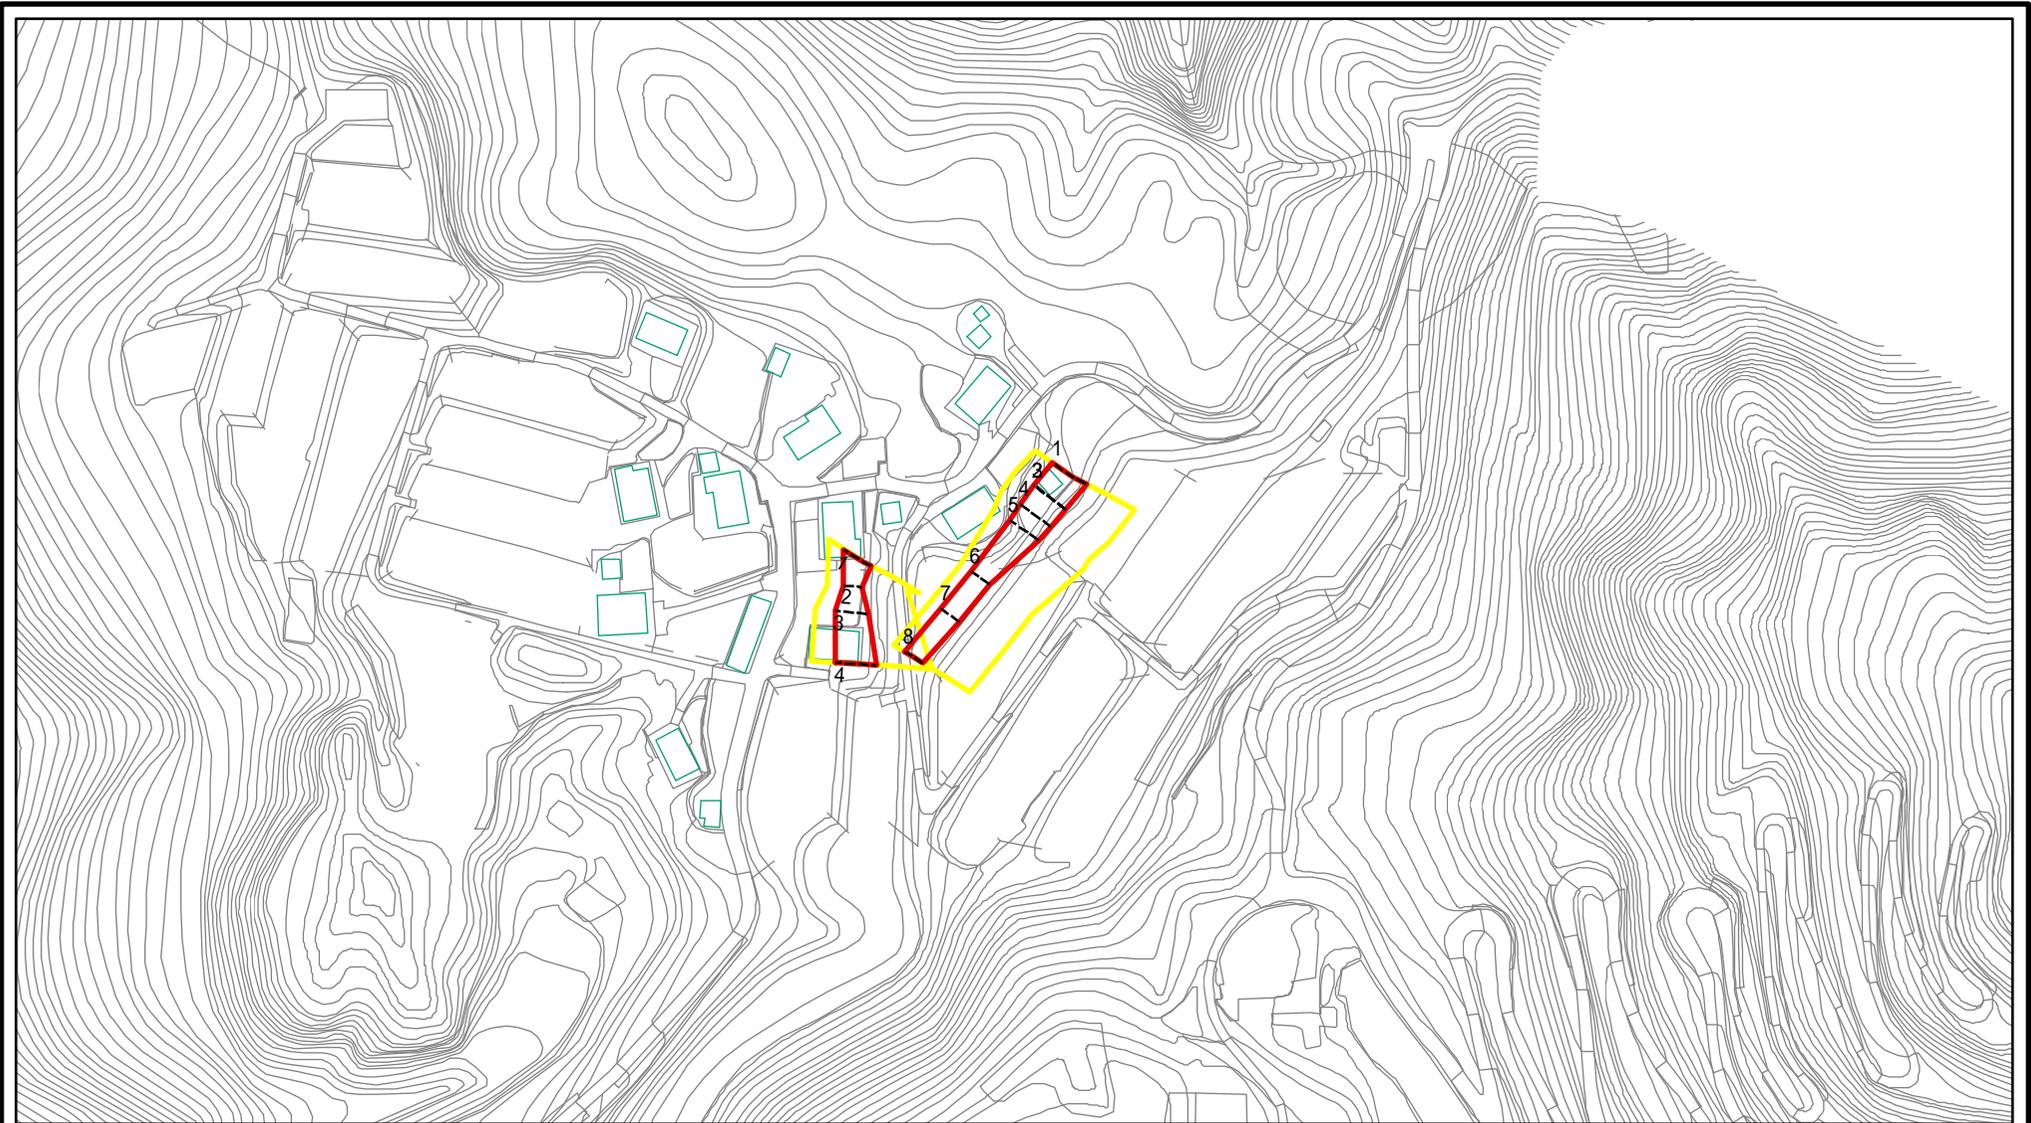
土砂災害警戒区域等の指定の公示に係る図書(その2)

図中の数字は横断測線番号を示す

様式-2(急) 土砂災害警戒区域・土砂災害特別警戒区域 区域図(その1)	土砂災害防止法施行令第二条の基準に該当する区域		N 縮尺 1:2,500	自然現象の種類	急傾斜地の崩壊	箇所番号	2391
	土砂災害防止法施行令第三条の基準に該当する区域			告示番号		箇所名	寿川(2)
	それ以外の区域			告示年月日		所在地	富山県南砺市寿川

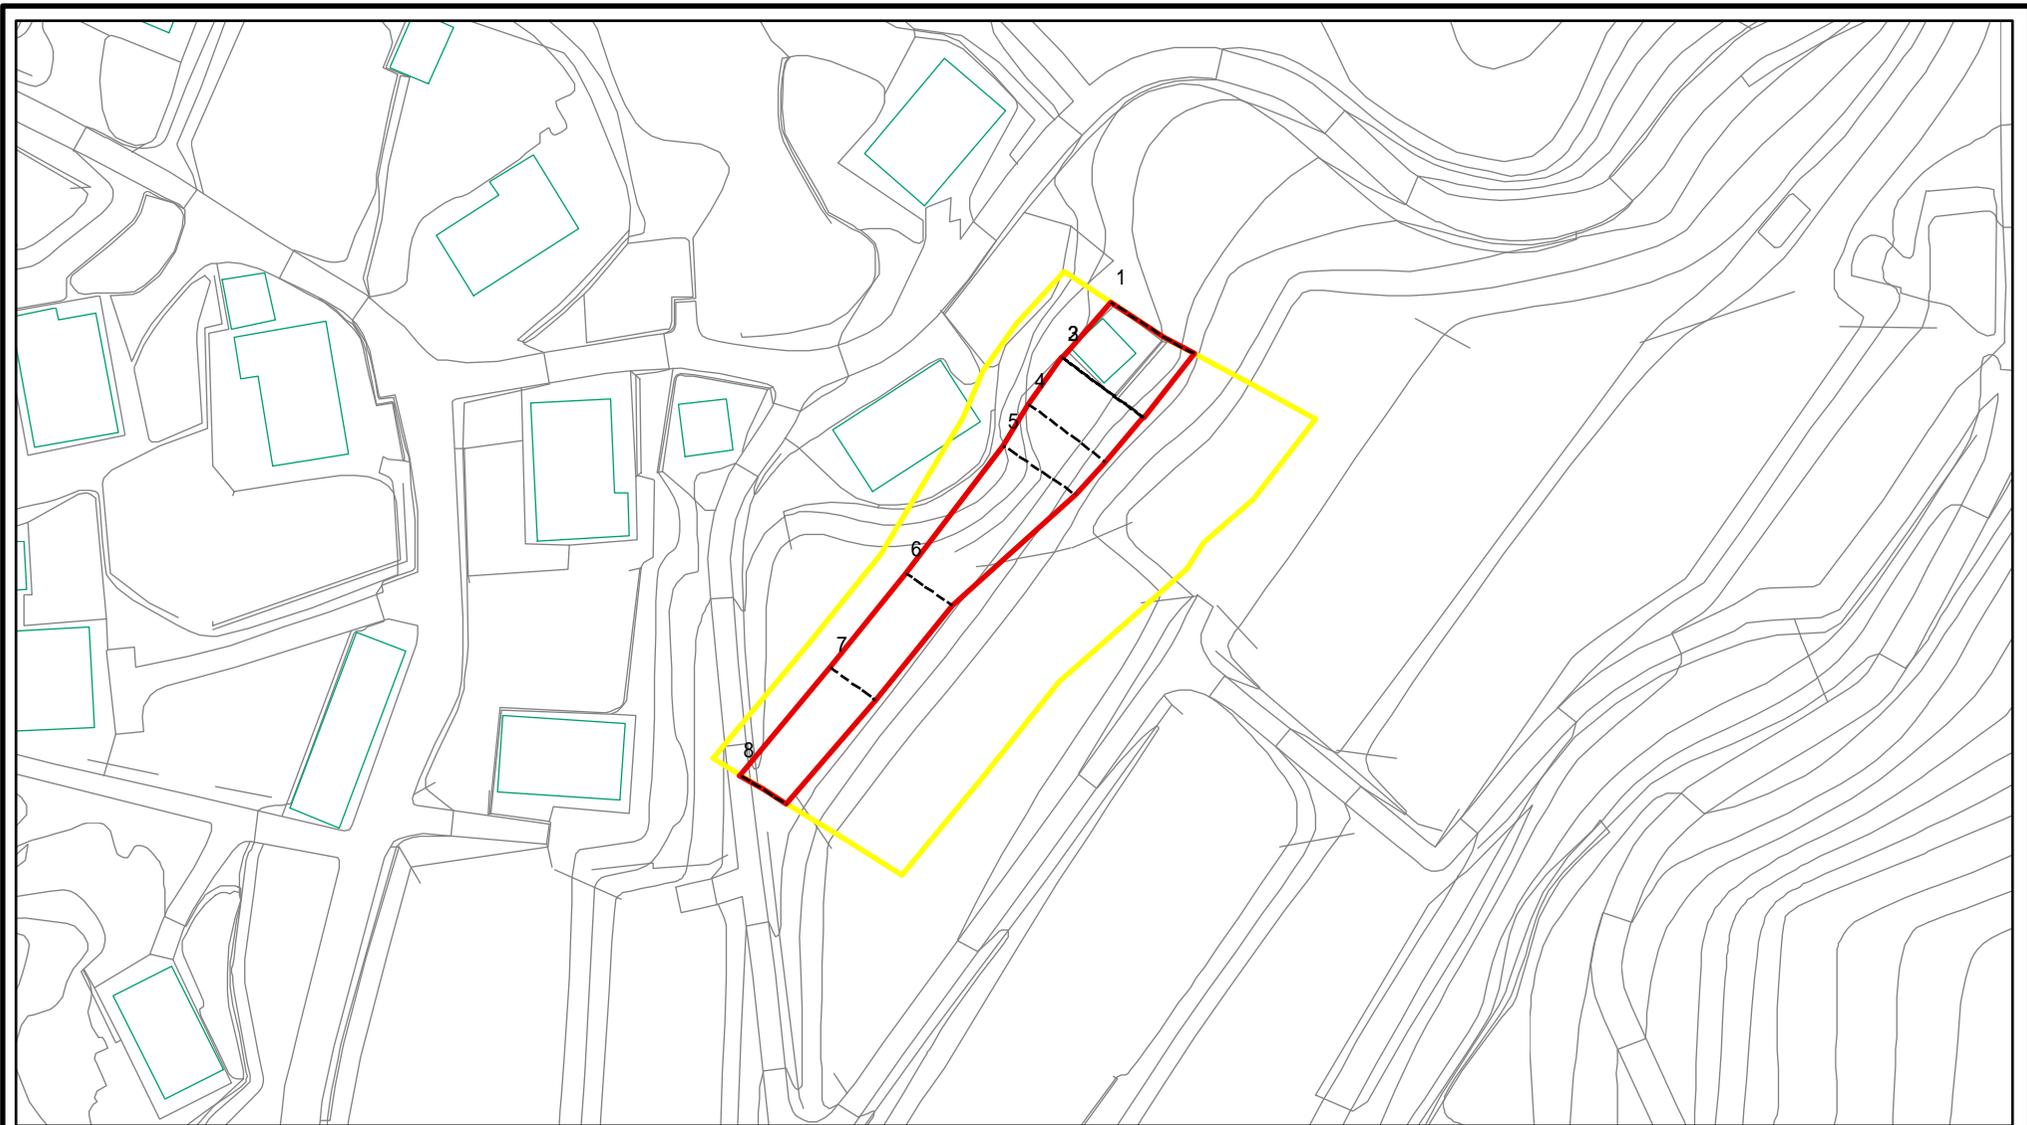
土砂災害警戒区域等の指定の公示に係る図書(その2-1)

図中の数字は横断測線番号を示す

様式-2-1(急) 土砂災害警戒区域・土砂災害特別警戒区域 区域図(その2)	土砂災害防止法施行令第二条の基準に該当する区域		N 縮尺 1:1,000	自然現象の種類	急傾斜地の崩壊	箇所番号	2391-1
	土砂災害防止法施行令第三条の基準に該当する区域			告示番号		箇所名	寿川(2)
	それ以外の区域			告示年月日		所在地	富山県南砺市寿川

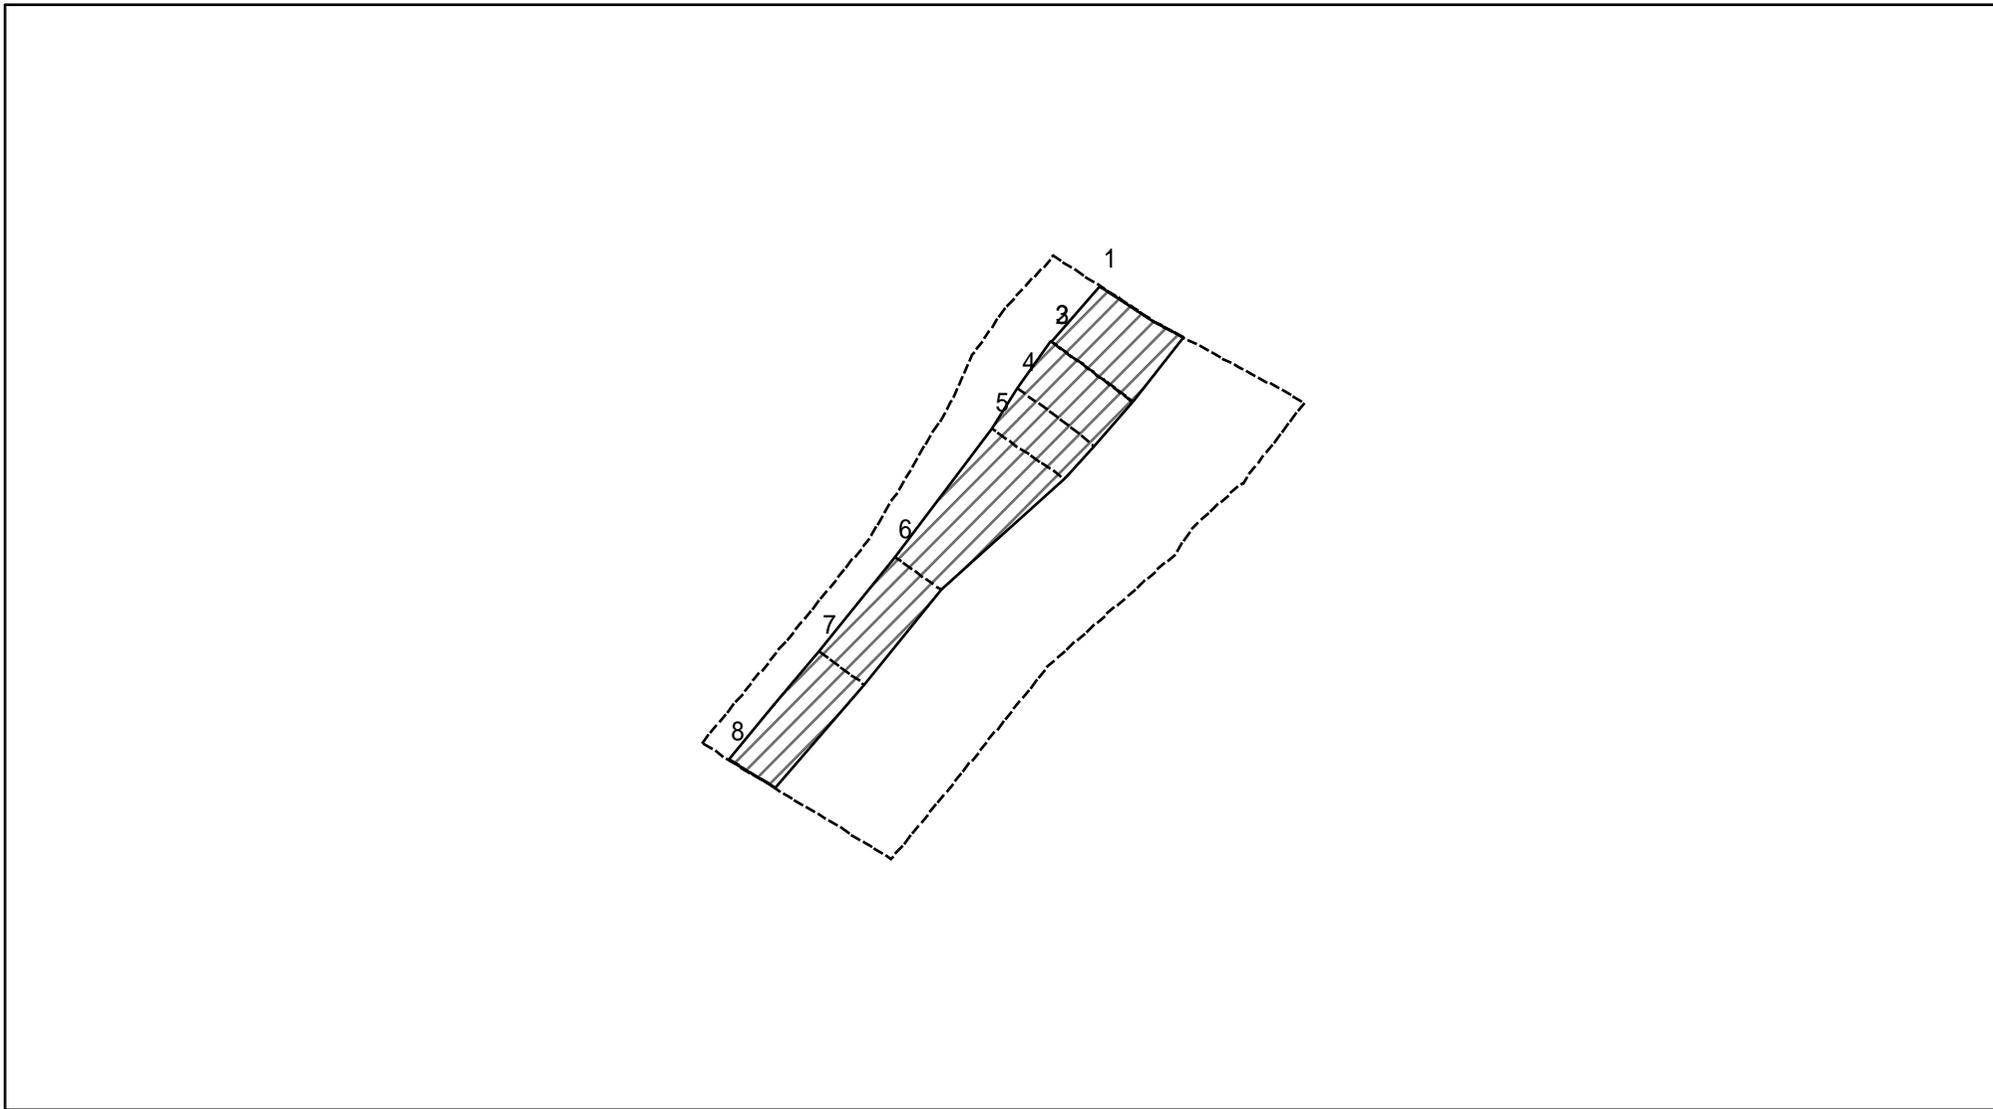
土砂災害警戒区域等の指定の公示に係る図書(その2-2)

図中の数字は横断測線番号を示す

様式-2-2(急)
土砂災害特別警戒区域の区域区分図
(急傾斜地の崩壊に伴う土石等の移動により
建築物の地上部に作用すると想定される力)

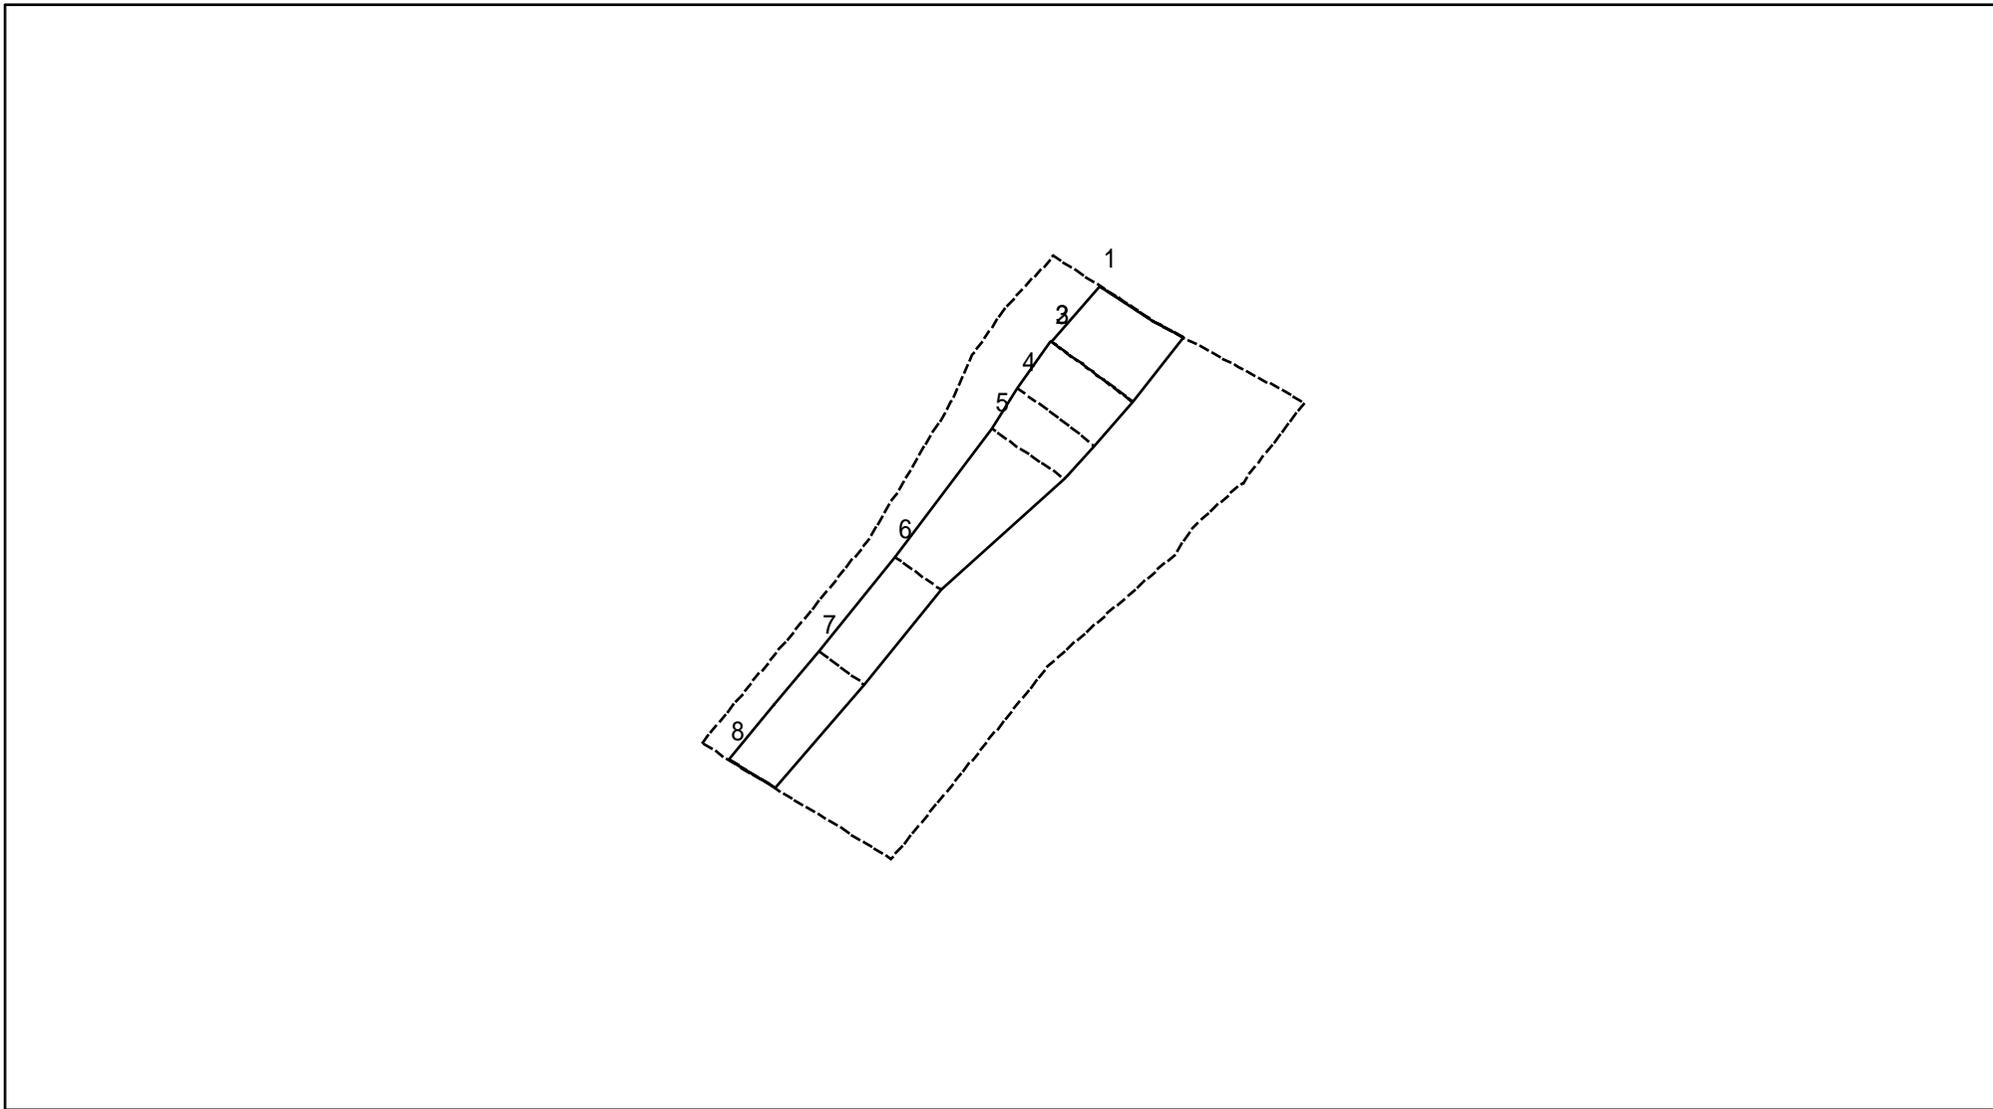
土砂災害警戒区域等の指定の公示に係る図書(その2-3)

図中の数字は横断測線番号を示す

様式-2-3(急) 土砂災害特別警戒区域の区域区分図 (急傾斜地の崩壊に伴う土石等の堆積により 建築物の地上部に作用すると想定される力)	土砂災害防止法施行令第二条の基準に該当する区域		N 縮尺 1:1,000	自然現象の種類	急傾斜地の崩壊	箇所番号	2391-1
	土砂災害防止法施行令第三条の基準に該当する区域			告示番号		箇所名	寿川(2)
	それ以外の区域			告示年月日		所在地	富山県南砺市寿川

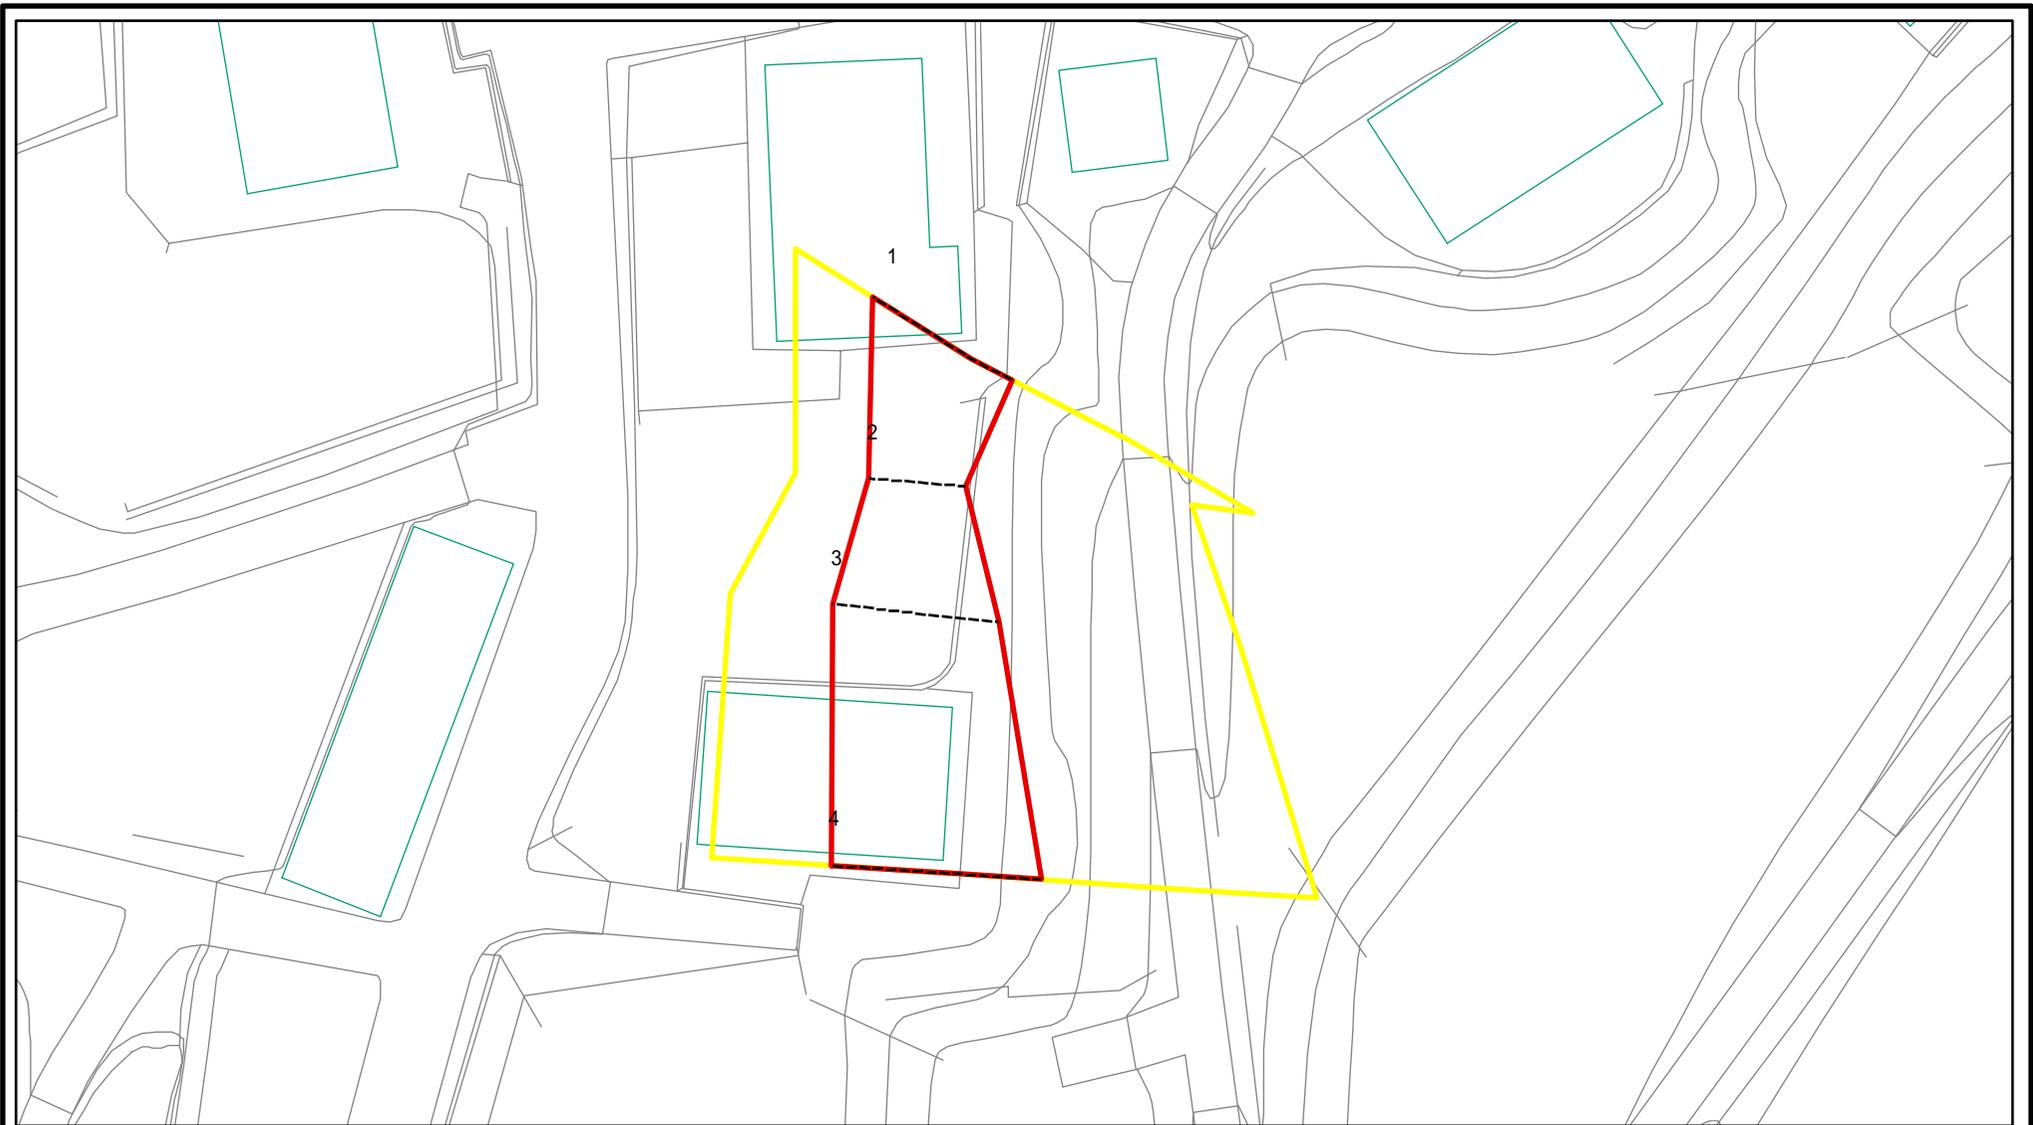
土砂災害警戒区域等の指定の公示に係る図書(その2-1)

図中の数字は横断測線番号を示す

様式-2-1(急) 土砂災害警戒区域・土砂災害特別警戒区域 区域図(その2)	土砂災害防止法施行令第二条の基準に該当する区域		N 縮尺 1:500	自然現象の種類	急傾斜地の崩壊	箇所番号	2391-2
	土砂災害防止法施行令第三条の基準に該当する区域			告示番号		箇所名	寿川(2)
	それ以外の区域			告示年月日		所在地	富山県南砺市寿川

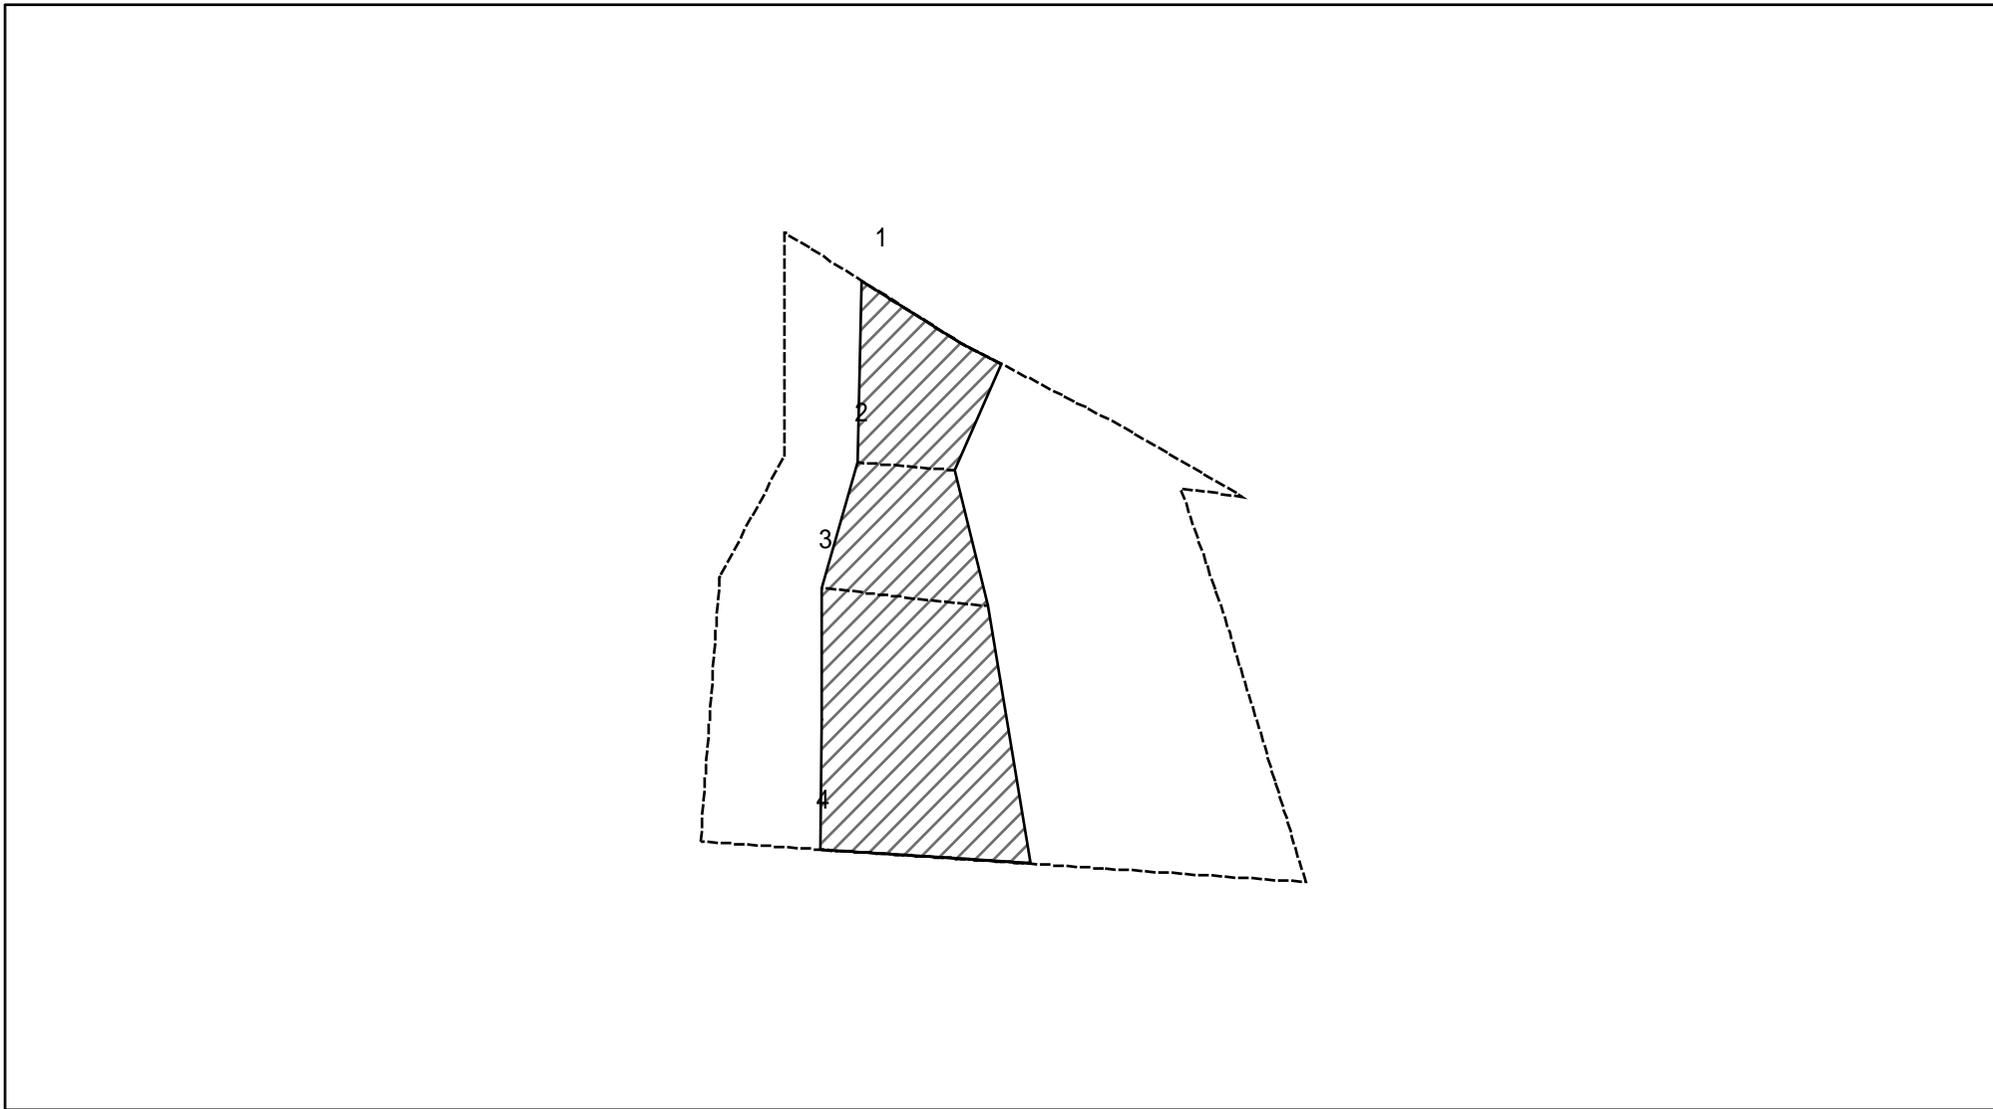
土砂災害警戒区域等の指定の公示に係る図書(その2-2)

図中の数字は横断測線番号を示す

様式-2-2(急)
土砂災害特別警戒区域の区域区分図
(急傾斜地の崩壊に伴う土石等の移動により
建築物の地上部に作用すると想定される力)

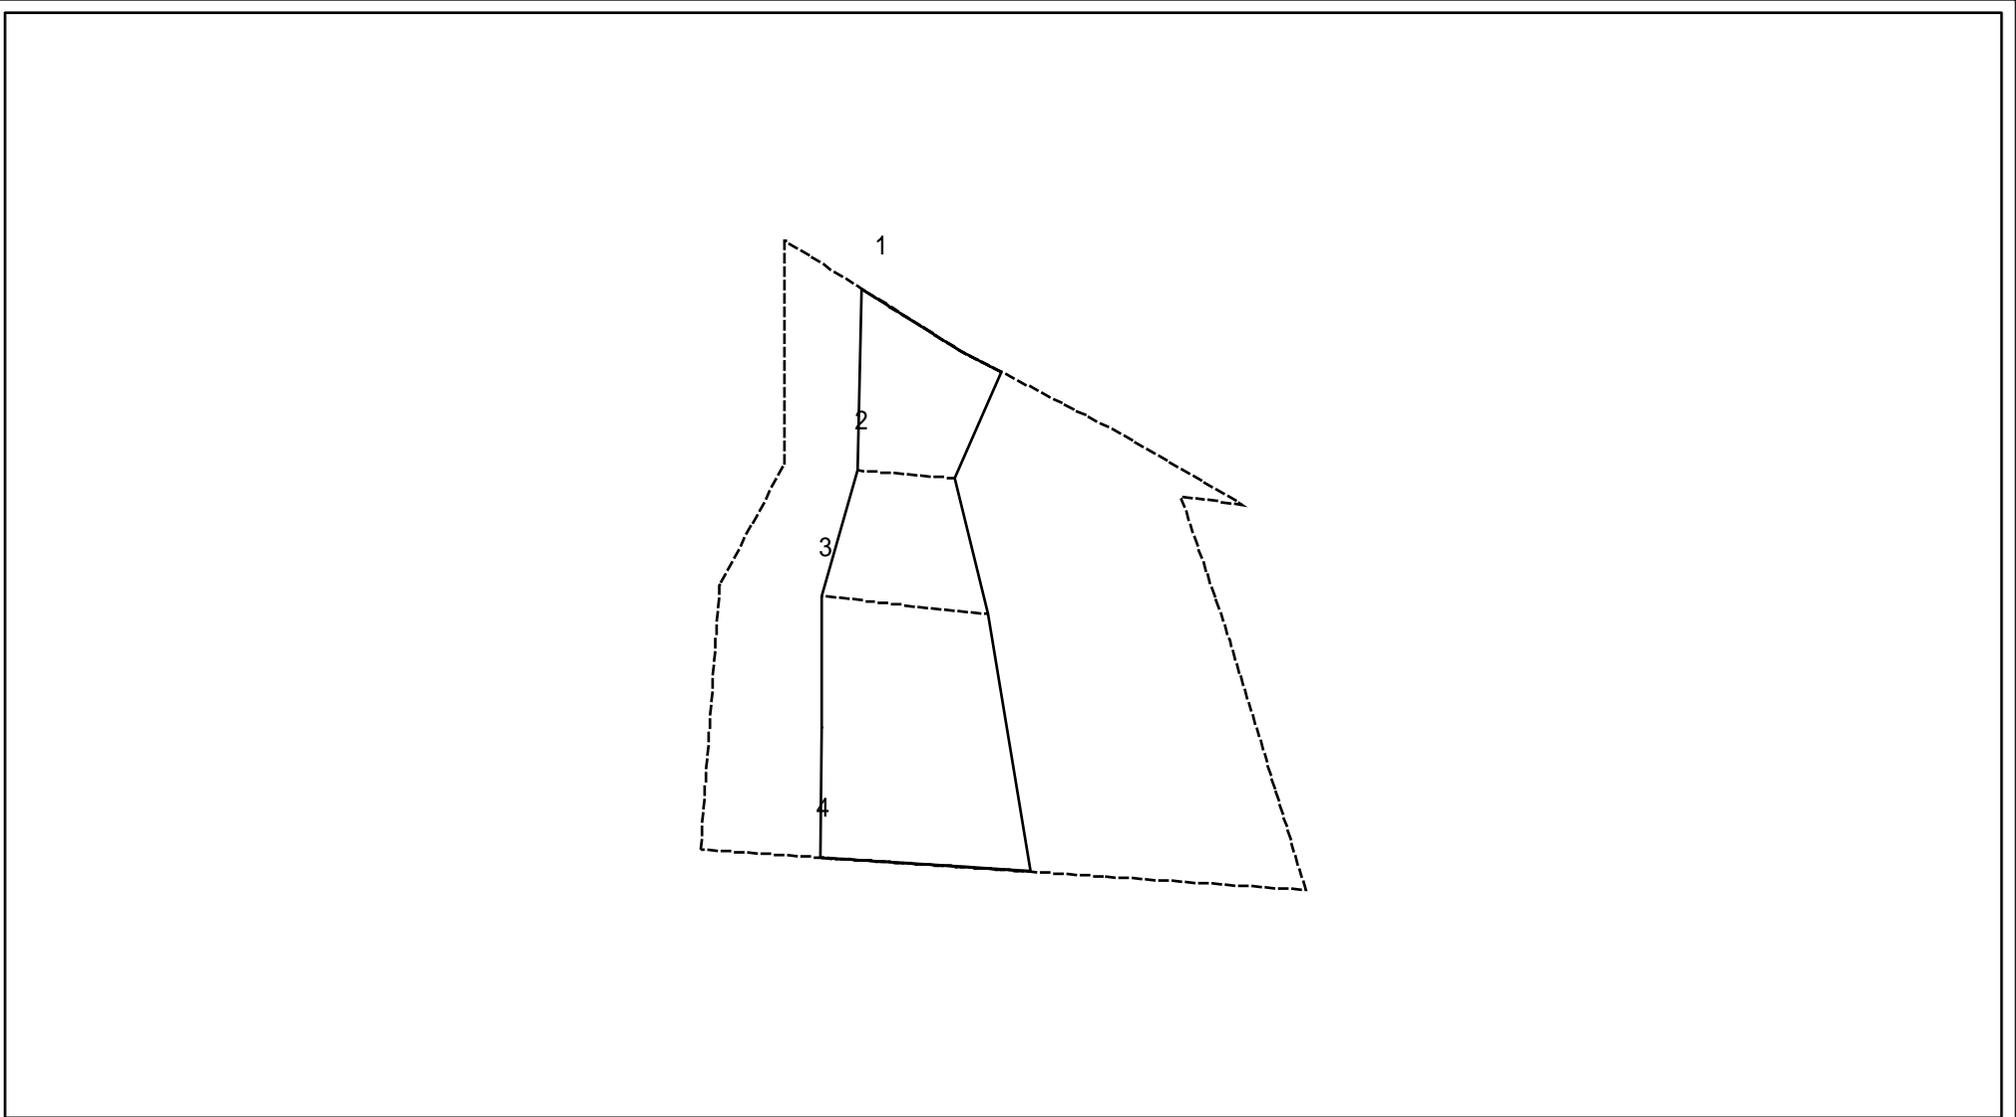
土砂災害警戒区域等の指定の公示に係る図書(その2-3)

図中の数字は横断測線番号を示す

様式-2-3(急)
 土砂災害特別警戒区域の区域区分図
 (急傾斜地の崩壊に伴う土石等の堆積により
 建築物の地上部に作用すると想定される力)
