土砂災害警戒区域等の指定の公示に係る図書(その1)

土砂災害警戒区域・土砂災害特別警戒区域
位置図

東中江(2)

富山県南砺市東中江

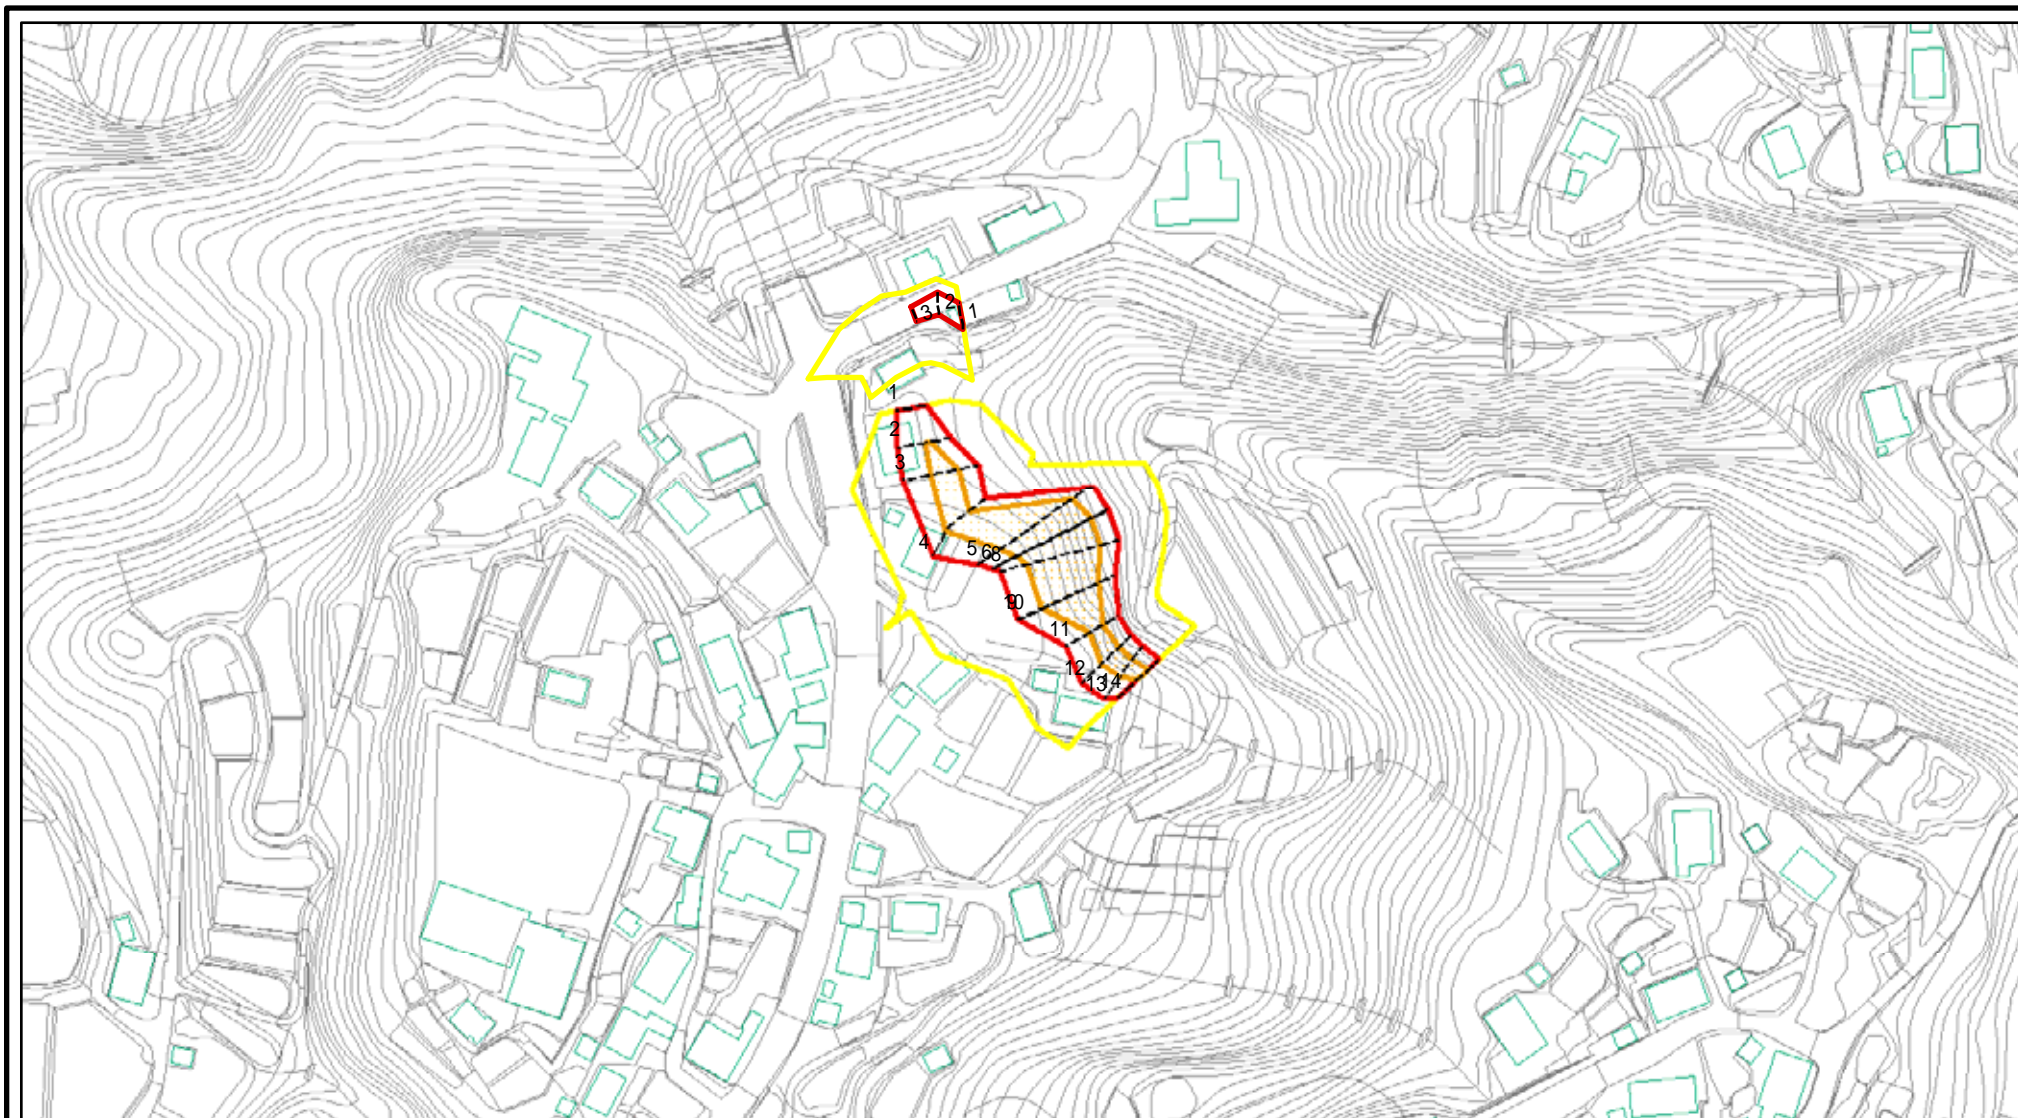
図中の数字は横断測線番号を示す

様式-2(急) 土砂災害警戒区域・土砂災害特別警戒区域 区域図(その1)	土砂災害防止法施行令第二条の基準に該当する区域		N 縮尺 1:2,500	自然現象の種類	急傾斜地の崩壊	箇所番号	2396
	土砂災害防止法施行令第三条の基準に該当する区域			告示番号		箇所名	東中江(2)
	それ以外の区域			告示年月日		所在地	富山県南砺市東中江

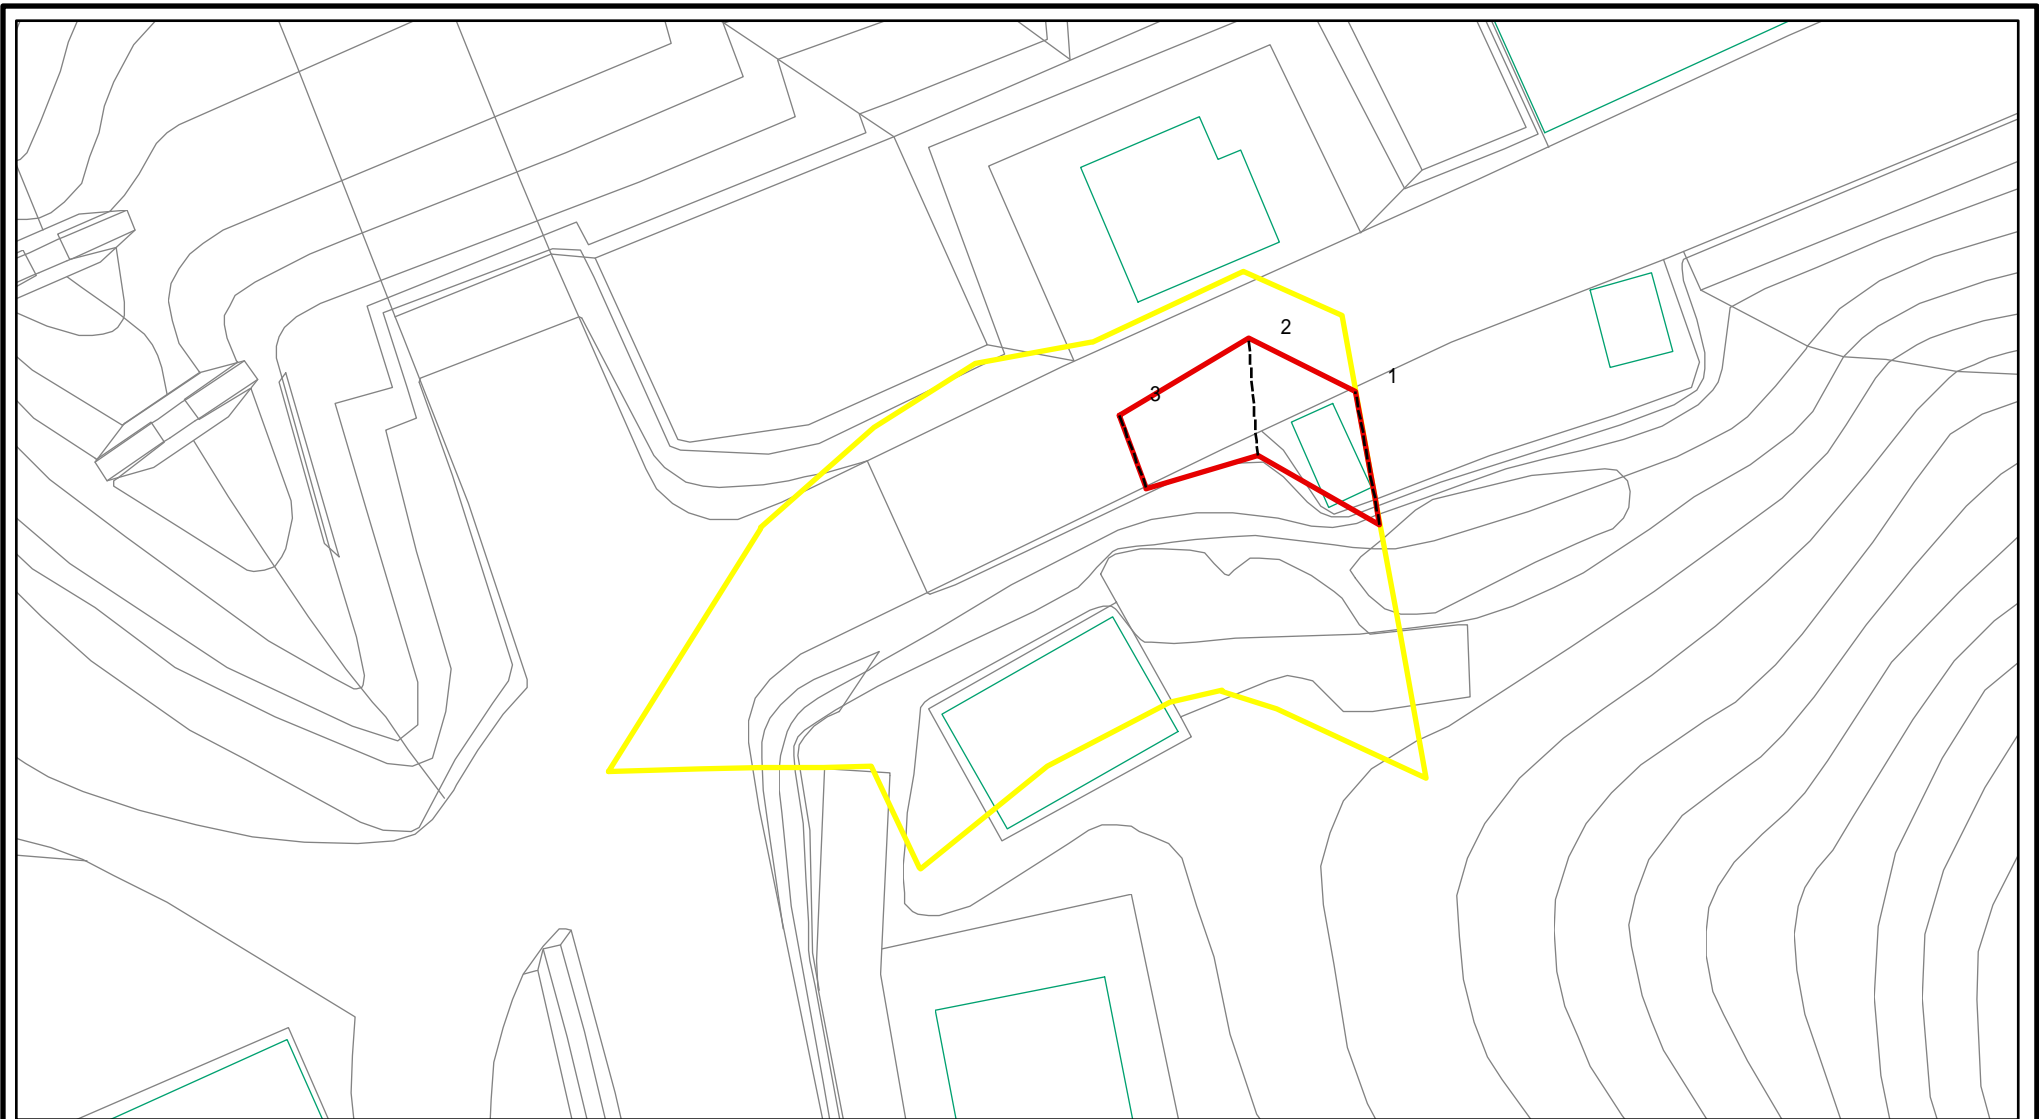
0 25 50 100m 図中の数字は横断測線番号を示す

様式-2-1(急) 土砂災害警戒区域・土砂災害特別警戒区域 区域図(その2)	土砂災害防止法施行令第二条の基準に該当する区域		N 縮尺 1:500	自然現象の種類	急傾斜地の崩壊	箇所番号	2396-1
	土砂災害防止法施行令第三条の基準に該当する区域			告示番号		箇所名	東中江(2)
	それ以外の区域			告示年月日		所在地	富山県南砺市東中江

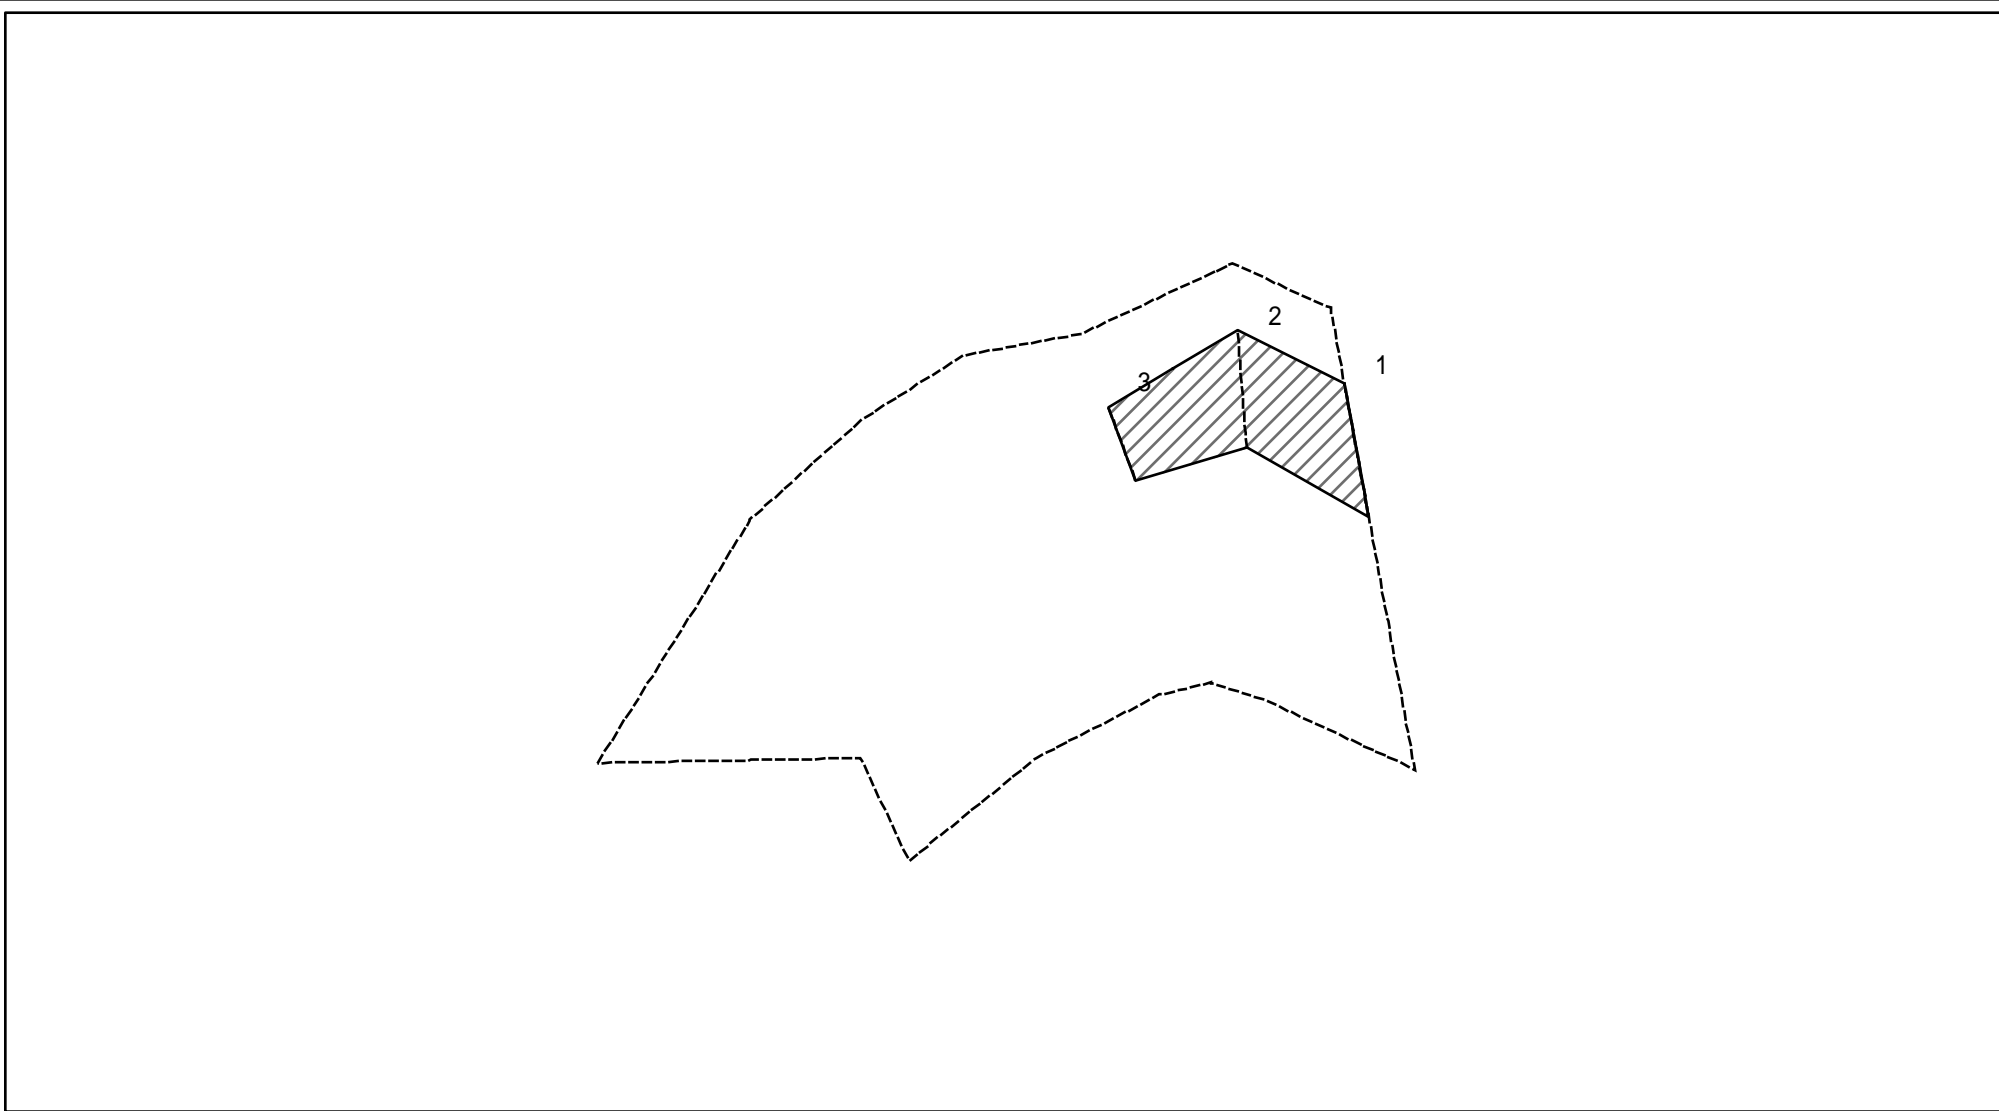
図中の数字は横断測線番号を示す

様式-2-2(急) 土砂災害特別警戒区域の区域区分図 (急傾斜地の崩壊に伴う土石等の移動により 建築物の地上部に作用すると想定される力)	土砂災害防止法施行令第二条の基準に該当する区域		N 縮尺 1:500	自然現象の種類	急傾斜地の崩壊	箇所番号	2396-1
	土砂災害防止法施行令第三条の基準に該当する区域			告示番号		箇所名	東中江(2)
	それ以外の区域			告示年月日		所在地	富山県南砺市東中江

横断測線の区間	土石等の移動により建築物の地上部に作用すると想定される力				土石等の堆積により建築物の地上部に作用すると想定される力				横断測線の区間	土石等の移動により建築物の地上部に作用すると想定される力				土石等の堆積により建築物の地上部に作用すると想定される力			
	土石等の(移動)高さが1m以下の場合、土石等の移動による力が100kN/m ² を超える区域		それ以外の区域		土石等の堆積の高さが3mを超える区域		それ以外の区域			土石等の(移動)高さが1m以下の場合、土石等の移動による力が100kN/m ² を超える区域		それ以外の区域		土石等の堆積の高さが3mを超える区域		それ以外の区域	
1 ~ 2	-	-	77.6	1.0	-	-	9.02	1.7	~								
2 ~ 3	-	-	72.3	1.0	-	-	10.98	2.1	~								
4 ~ 5	-	-	-	-	-	-	-	-	~								
5 ~ 6	-	-	-	-	-	-	-	-	~								
7 ~ 8	-	-	-	-	-	-	-	-	~								
9 ~ 10	-	-	-	-	-	-	-	-	~								
~									~								
~									~								
~									~								
~									~								
~									~								
~									~								
~									~								
~									~								
~									~								
~									~								
~									~								
~									~								
~									~								
~									~								
~									~								
~									~								
~									~								
~									~								
~									~								
~									~

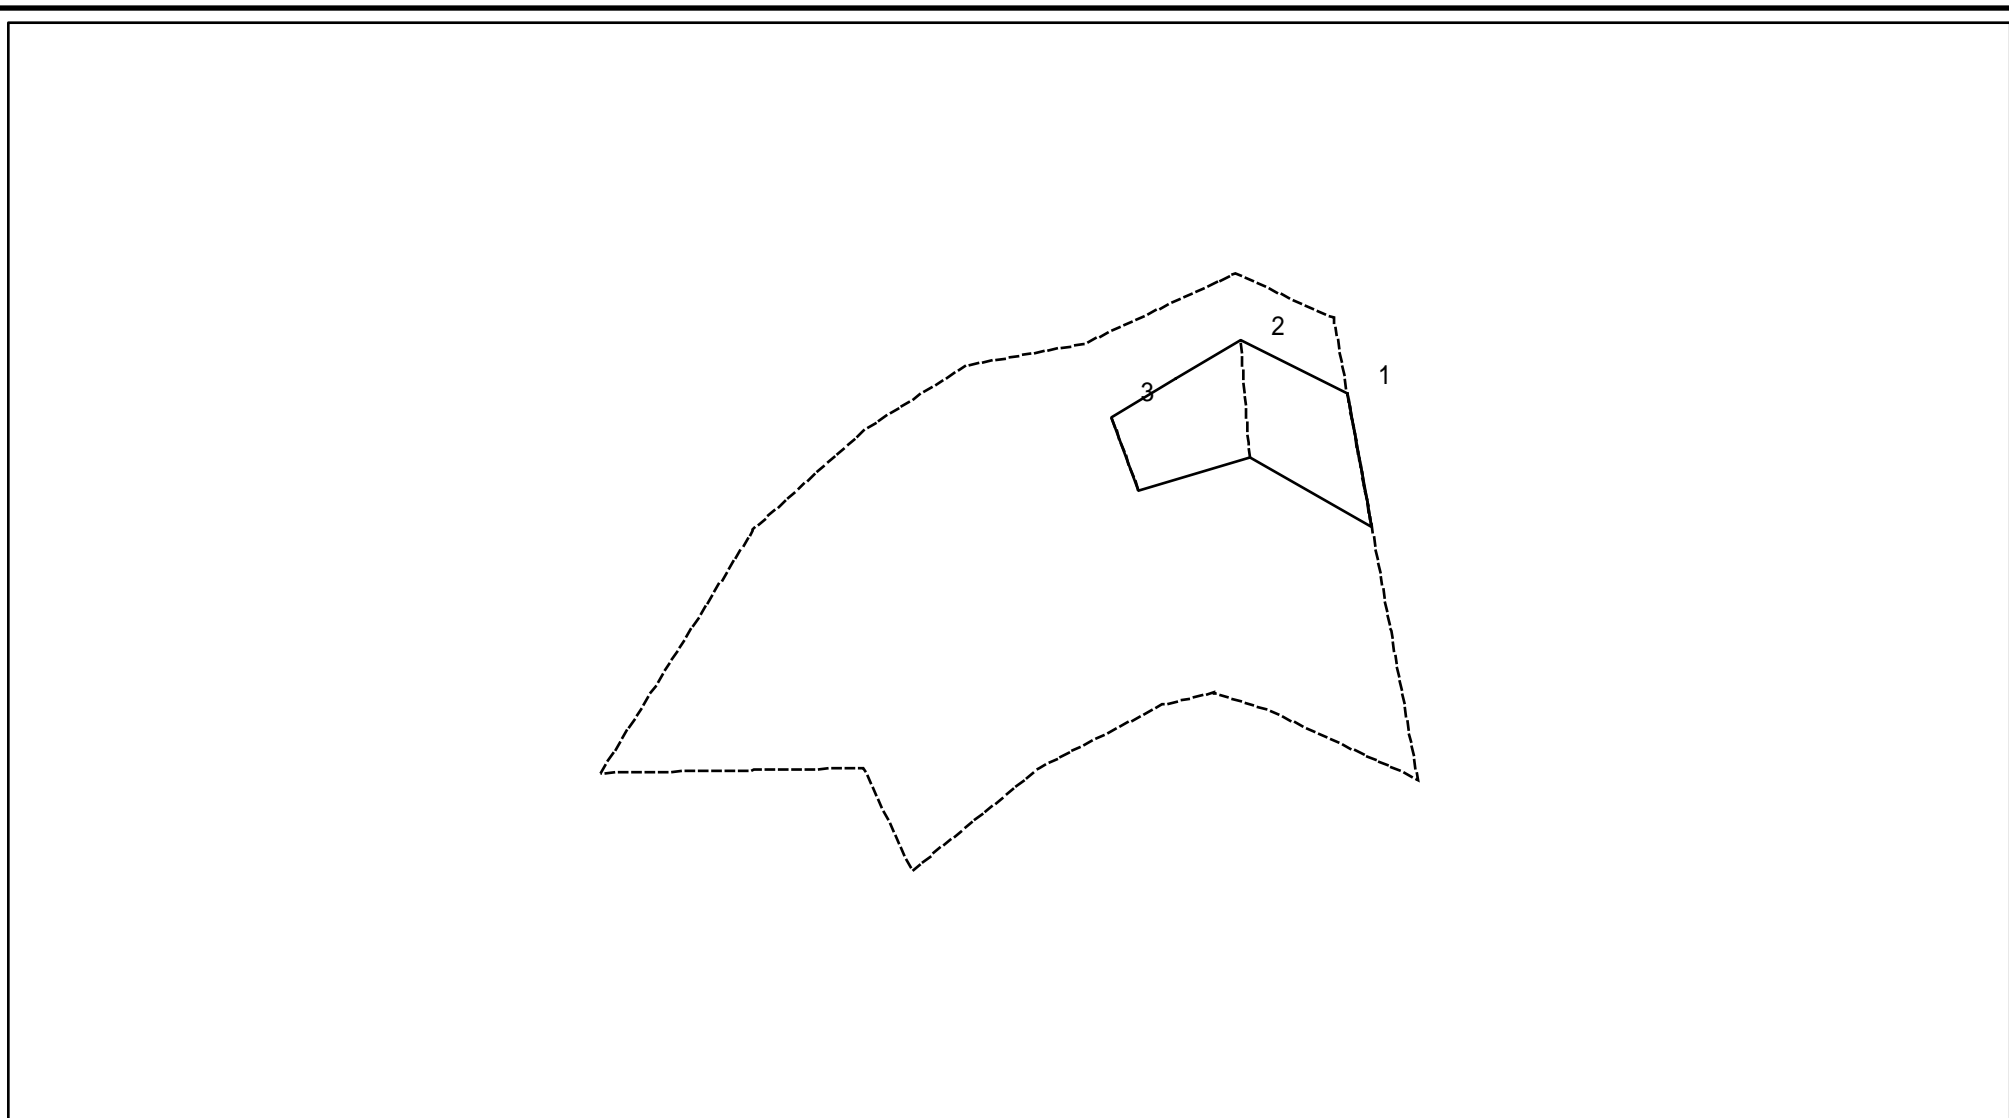
図中の数字は横断測線番号を示す

様式-2-3(急)
土砂災害特別警戒区域の区域区分図
(急傾斜地の崩壊に伴う土石等の堆積により
建築物の地上部に作用すると想定される力)

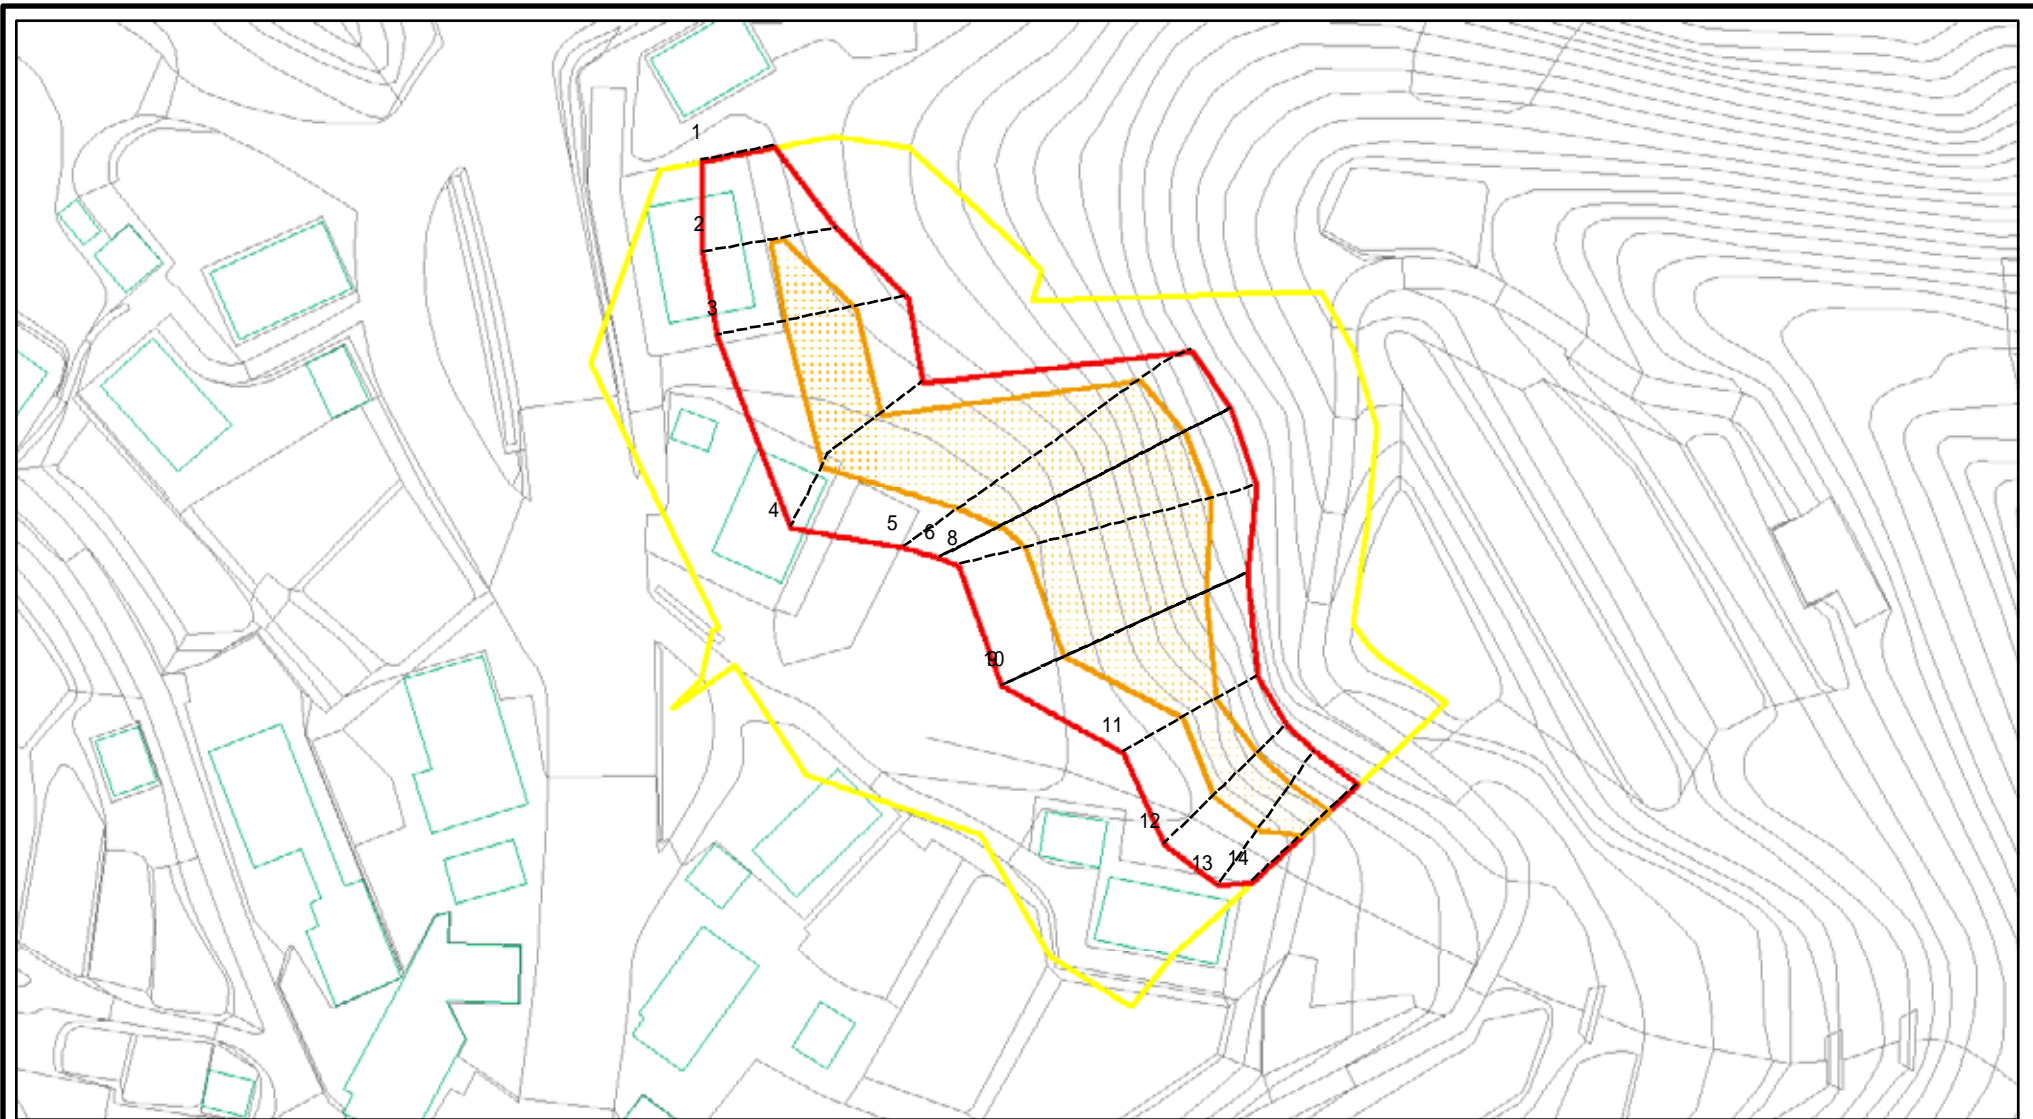
図中の数字は横断測線番号を示す

様式-2-1(急) 土砂災害警戒区域・土砂災害特別警戒区域 区域図(その2)	土砂災害防止法施行令第二条の基準に該当する区域		N 縮尺 1:1,000	自然現象の種類	急傾斜地の崩壊	箇所番号	2396-2
	土砂災害防止法施行令第三条の基準に該当する区域			告示番号		箇所名	東中江(2)
	それ以外の区域			告示年月日		所在地	富山県南砺市東中江

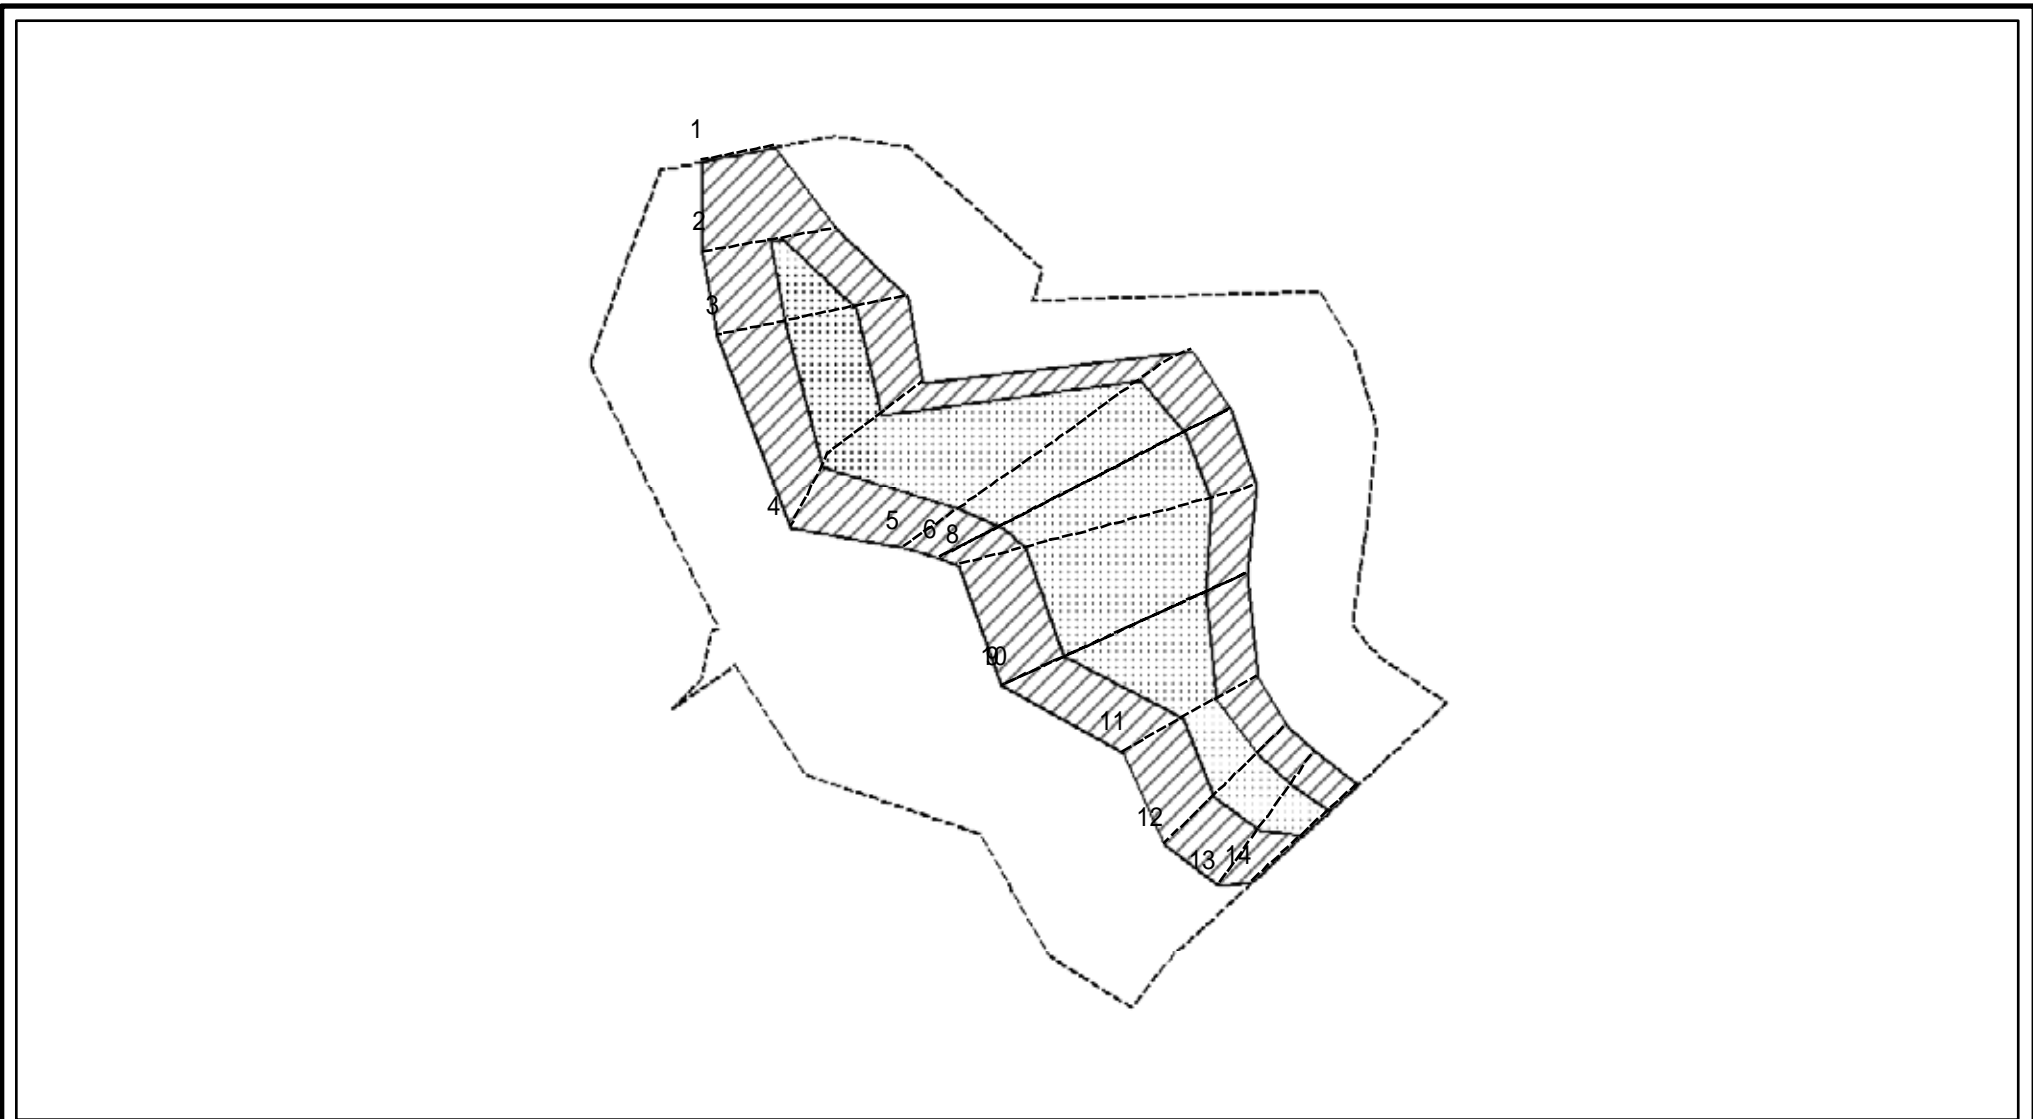
図中の数字は横断測線番号を示す

様式-2-2(急) 土砂災害特別警戒区域の区域区分図 (急傾斜地の崩壊に伴う土石等の移動により 建築物の地上部に作用すると想定される力)	土砂災害防止法施行令第二条の基準に該当する区域		N 縮尺 1:1,000	自然現象の種類	急傾斜地の崩壊	箇所番号	2396-2
	土砂災害防止法施行令第三条の基準に該当する区域			告示番号		箇所名	東中江(2)
	それ以外の区域			告示年月日		所在地	富山県南砺市東中江

横断測線の区間	土石等の移動により建築物の地上部に作用すると想定される力				土石等の堆積により建築物の地上部に作用すると想定される力				横断測線の区間	土石等の移動により建築物の地上部に作用すると想定される力				土石等の堆積により建築物の地上部に作用すると想定される力			
	土石等の(移動)高さが1m以下の場合、土石等の移動による力が100kN/m ² を超える区域		それ以外の区域		土石等の堆積の高さが3mを超える区域		それ以外の区域			土石等の(移動)高さが1m以下の場合、土石等の移動による力が100kN/m ² を超える区域		それ以外の区域		土石等の堆積の高さが3mを超える区域		それ以外の区域	
	力の大きさのうち最大のもの (kN/m ²)	土石等の高さ (m)	力の大きさのうち最大のもの (kN/m ²)	土石等の高さ (m)	力の大きさのうち最大のもの (kN/m ²)	土石等の高さ (m)	力の大きさのうち最大のもの (kN/m ²)	土石等の高さ (m)		力の大きさのうち最大のもの (kN/m ²)	土石等の高さ (m)	力の大きさのうち最大のもの (kN/m ²)	土石等の高さ (m)	力の大きさのうち最大のもの (kN/m ²)	土石等の高さ (m)	力の大きさのうち最大のもの (kN/m ²)	土石等の高さ (m)
1 ~ 2	-	-	100.0	1.0	-	-	10.60	2.0	~								
2 ~ 3	123.8	1.0	100.0	1.0	-	-	10.68	2.0	~								
3 ~ 4	126.1	1.0	100.0	1.0	-	-	10.71	2.0	~								
4 ~ 5	143.0	1.0	100.0	1.0	-	-	12.84	2.4	~								
5 ~ 6	147.8	1.0	100.0	1.0	-	-	13.21	2.5	~								
7 ~ 8	149.7	1.0	100.0	1.0	-	-	13.46	2.5	~								
8 ~ 9	149.7	1.0	100.0	1.0	-	-	13.46	2.5	~

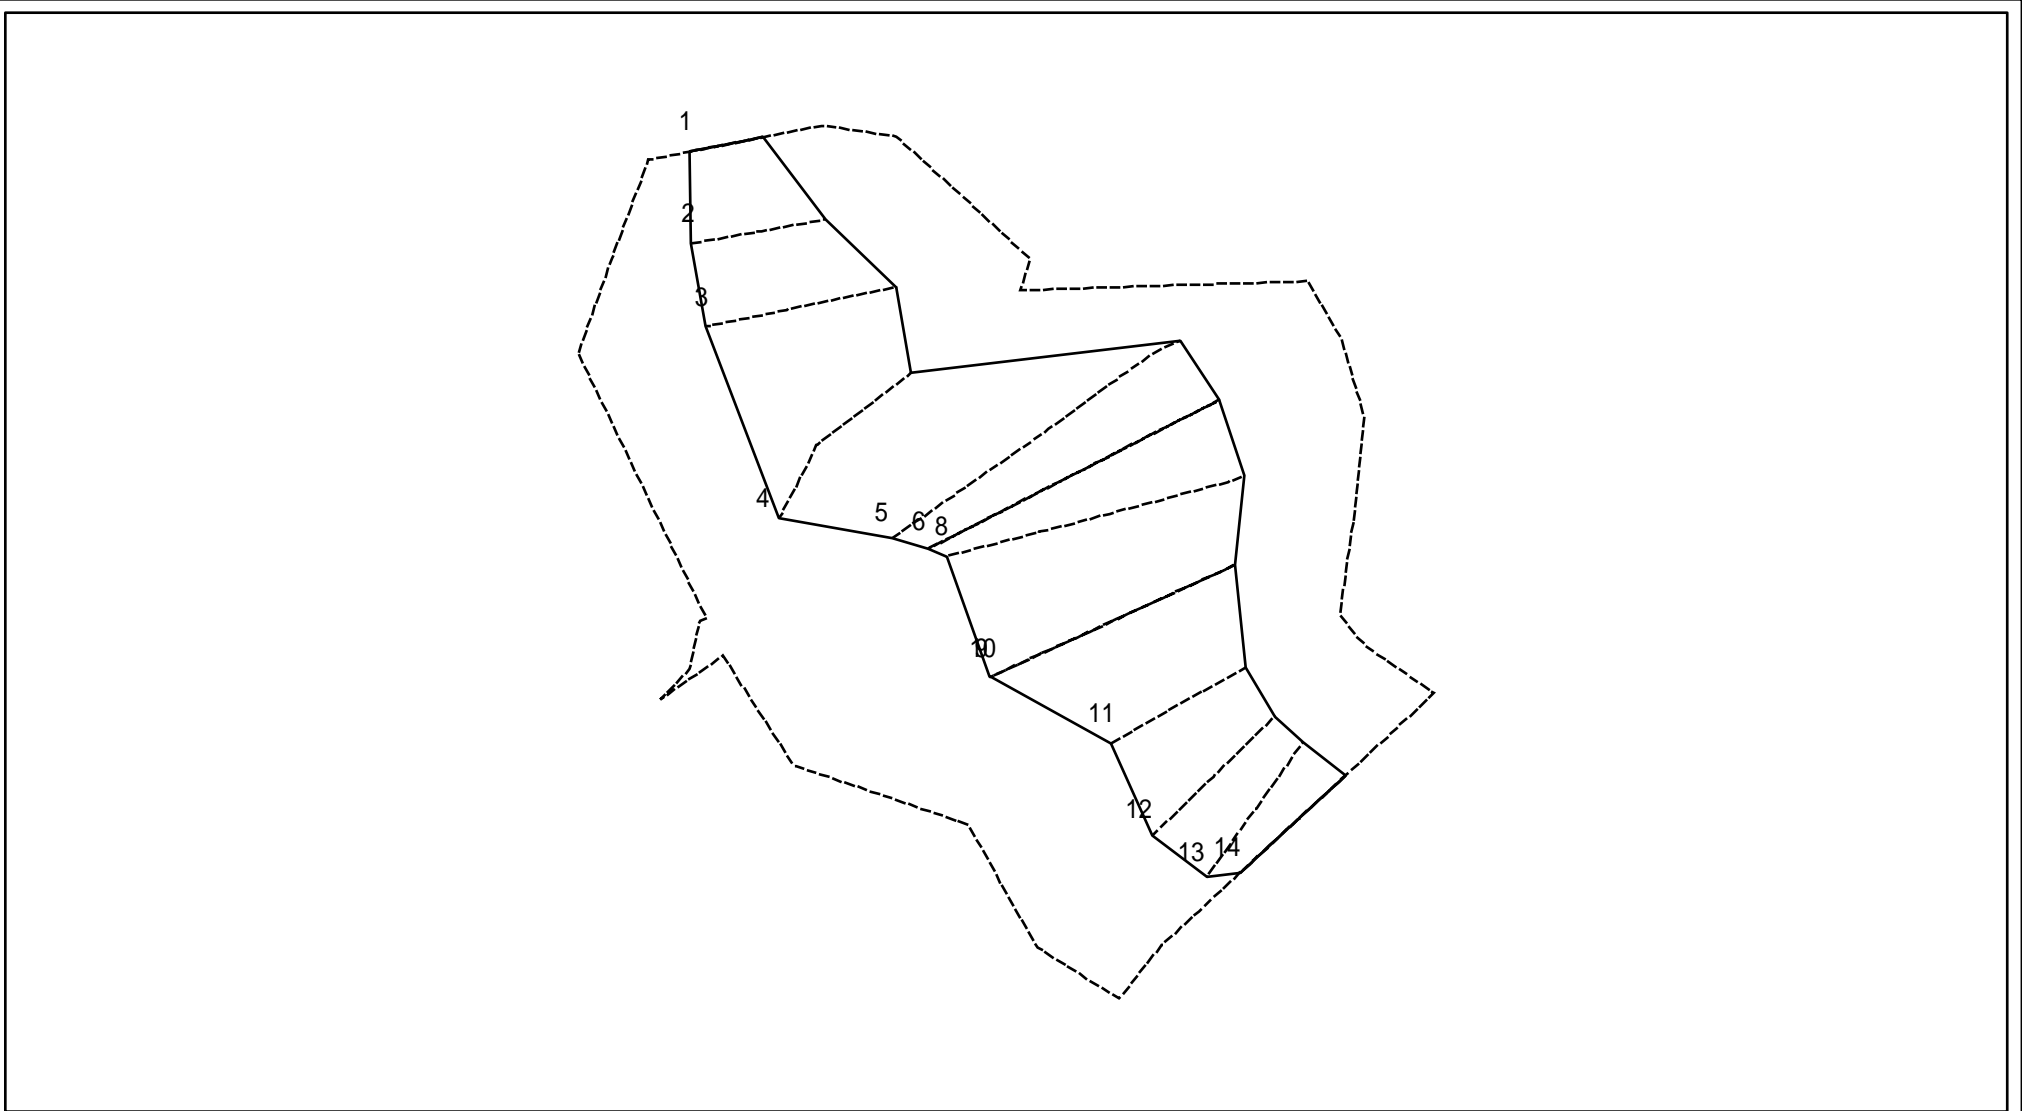
図中の数字は横断測線番号を示す

様式-2-3(急)
 土砂災害特別警戒区域の区域区分図
 (急傾斜地の崩壊に伴う土石等の堆積により
 建築物の地上部に作用すると想定される力)
