土砂災害警戒区域等の指定の公示に係る図書(その1)

土砂災害警戒区域・土砂災害特別警戒区域
位置図

成出(1)

南砺市成出

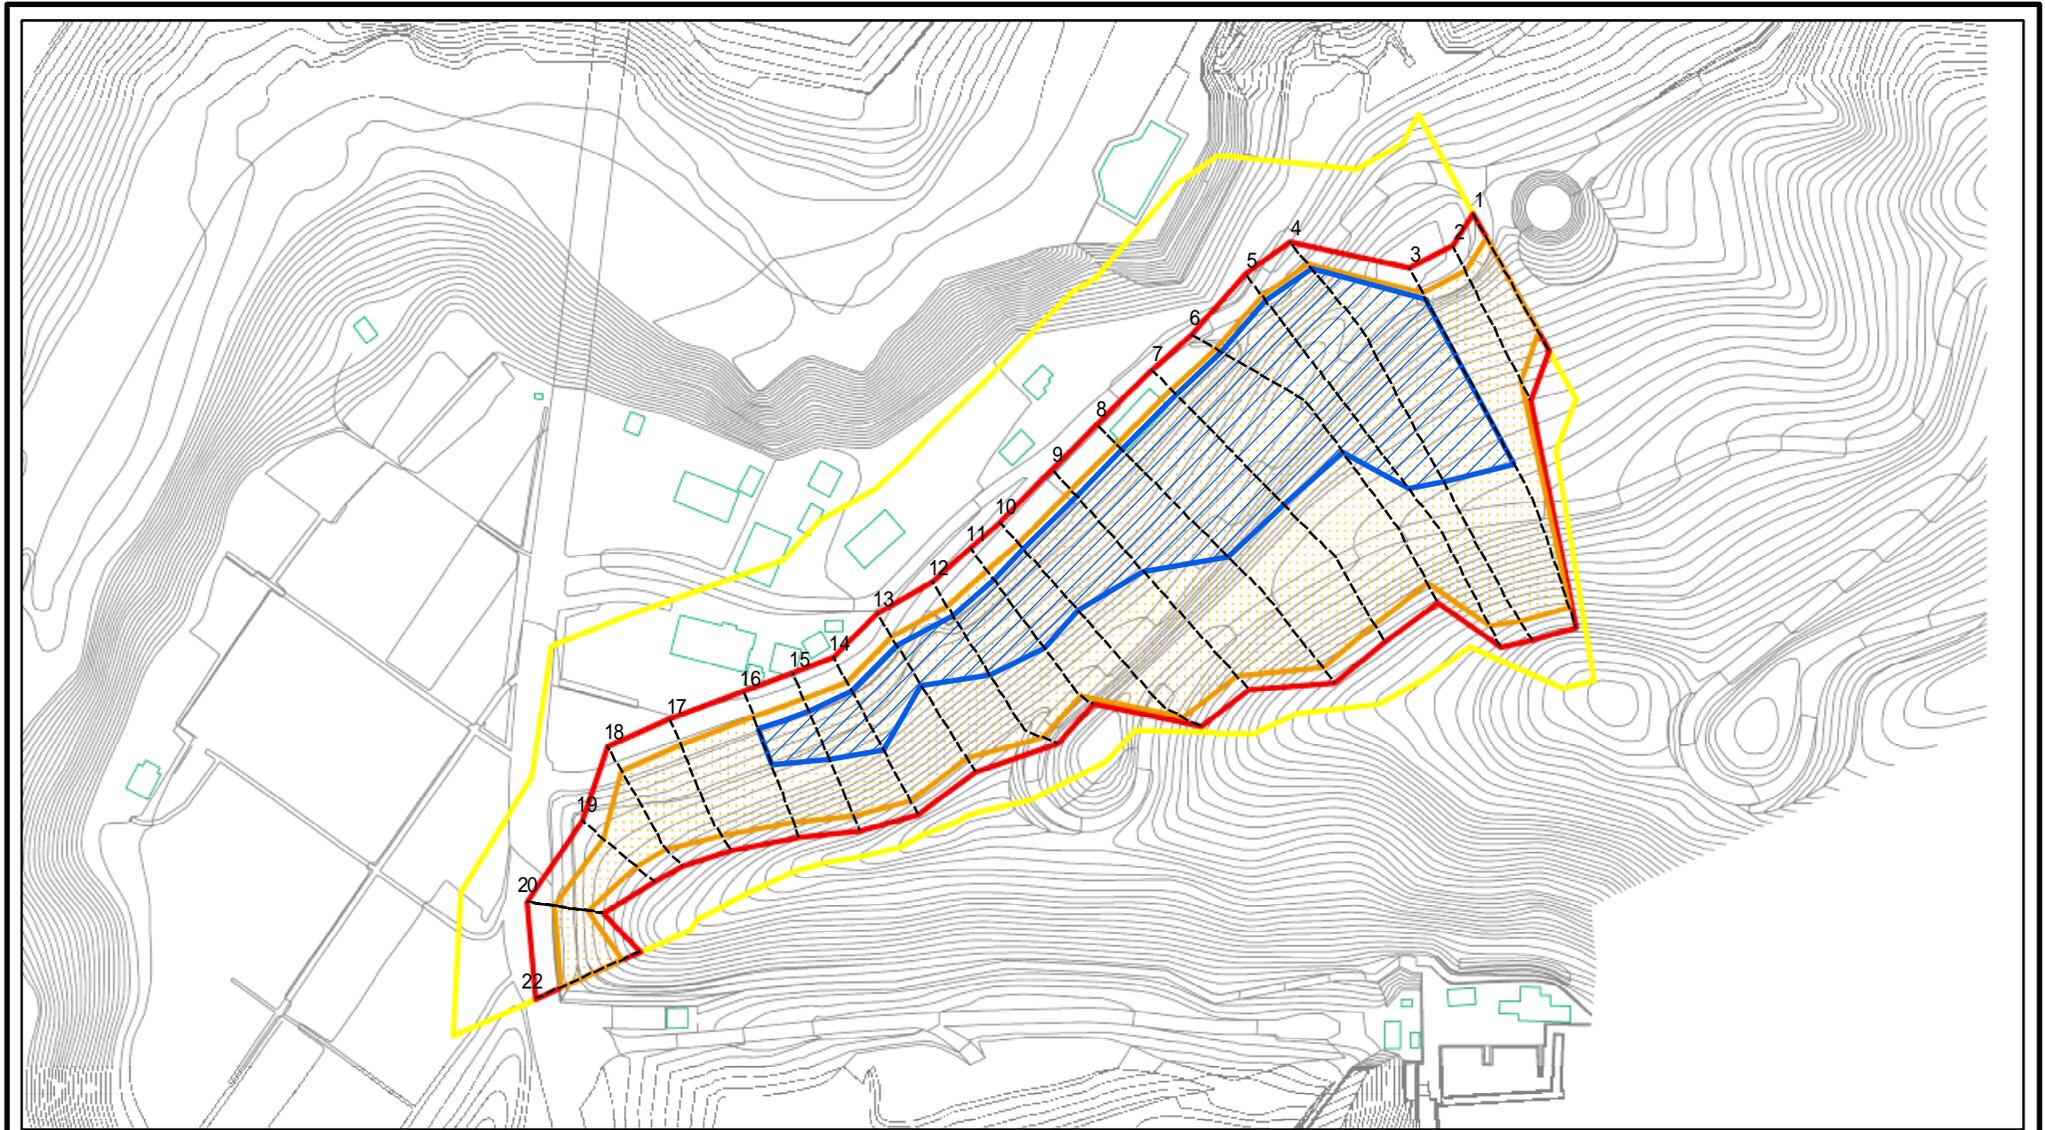
様式 - 2(急)

図中の数字は横断測線番号を示す

土砂災害警戒区域・土砂災害特別警戒区域
区域図(その1)

土砂災害防止法施行令第二条の基準に該当する区域

土砂災害防止法
施行令第三条の
基準に該当する
区域

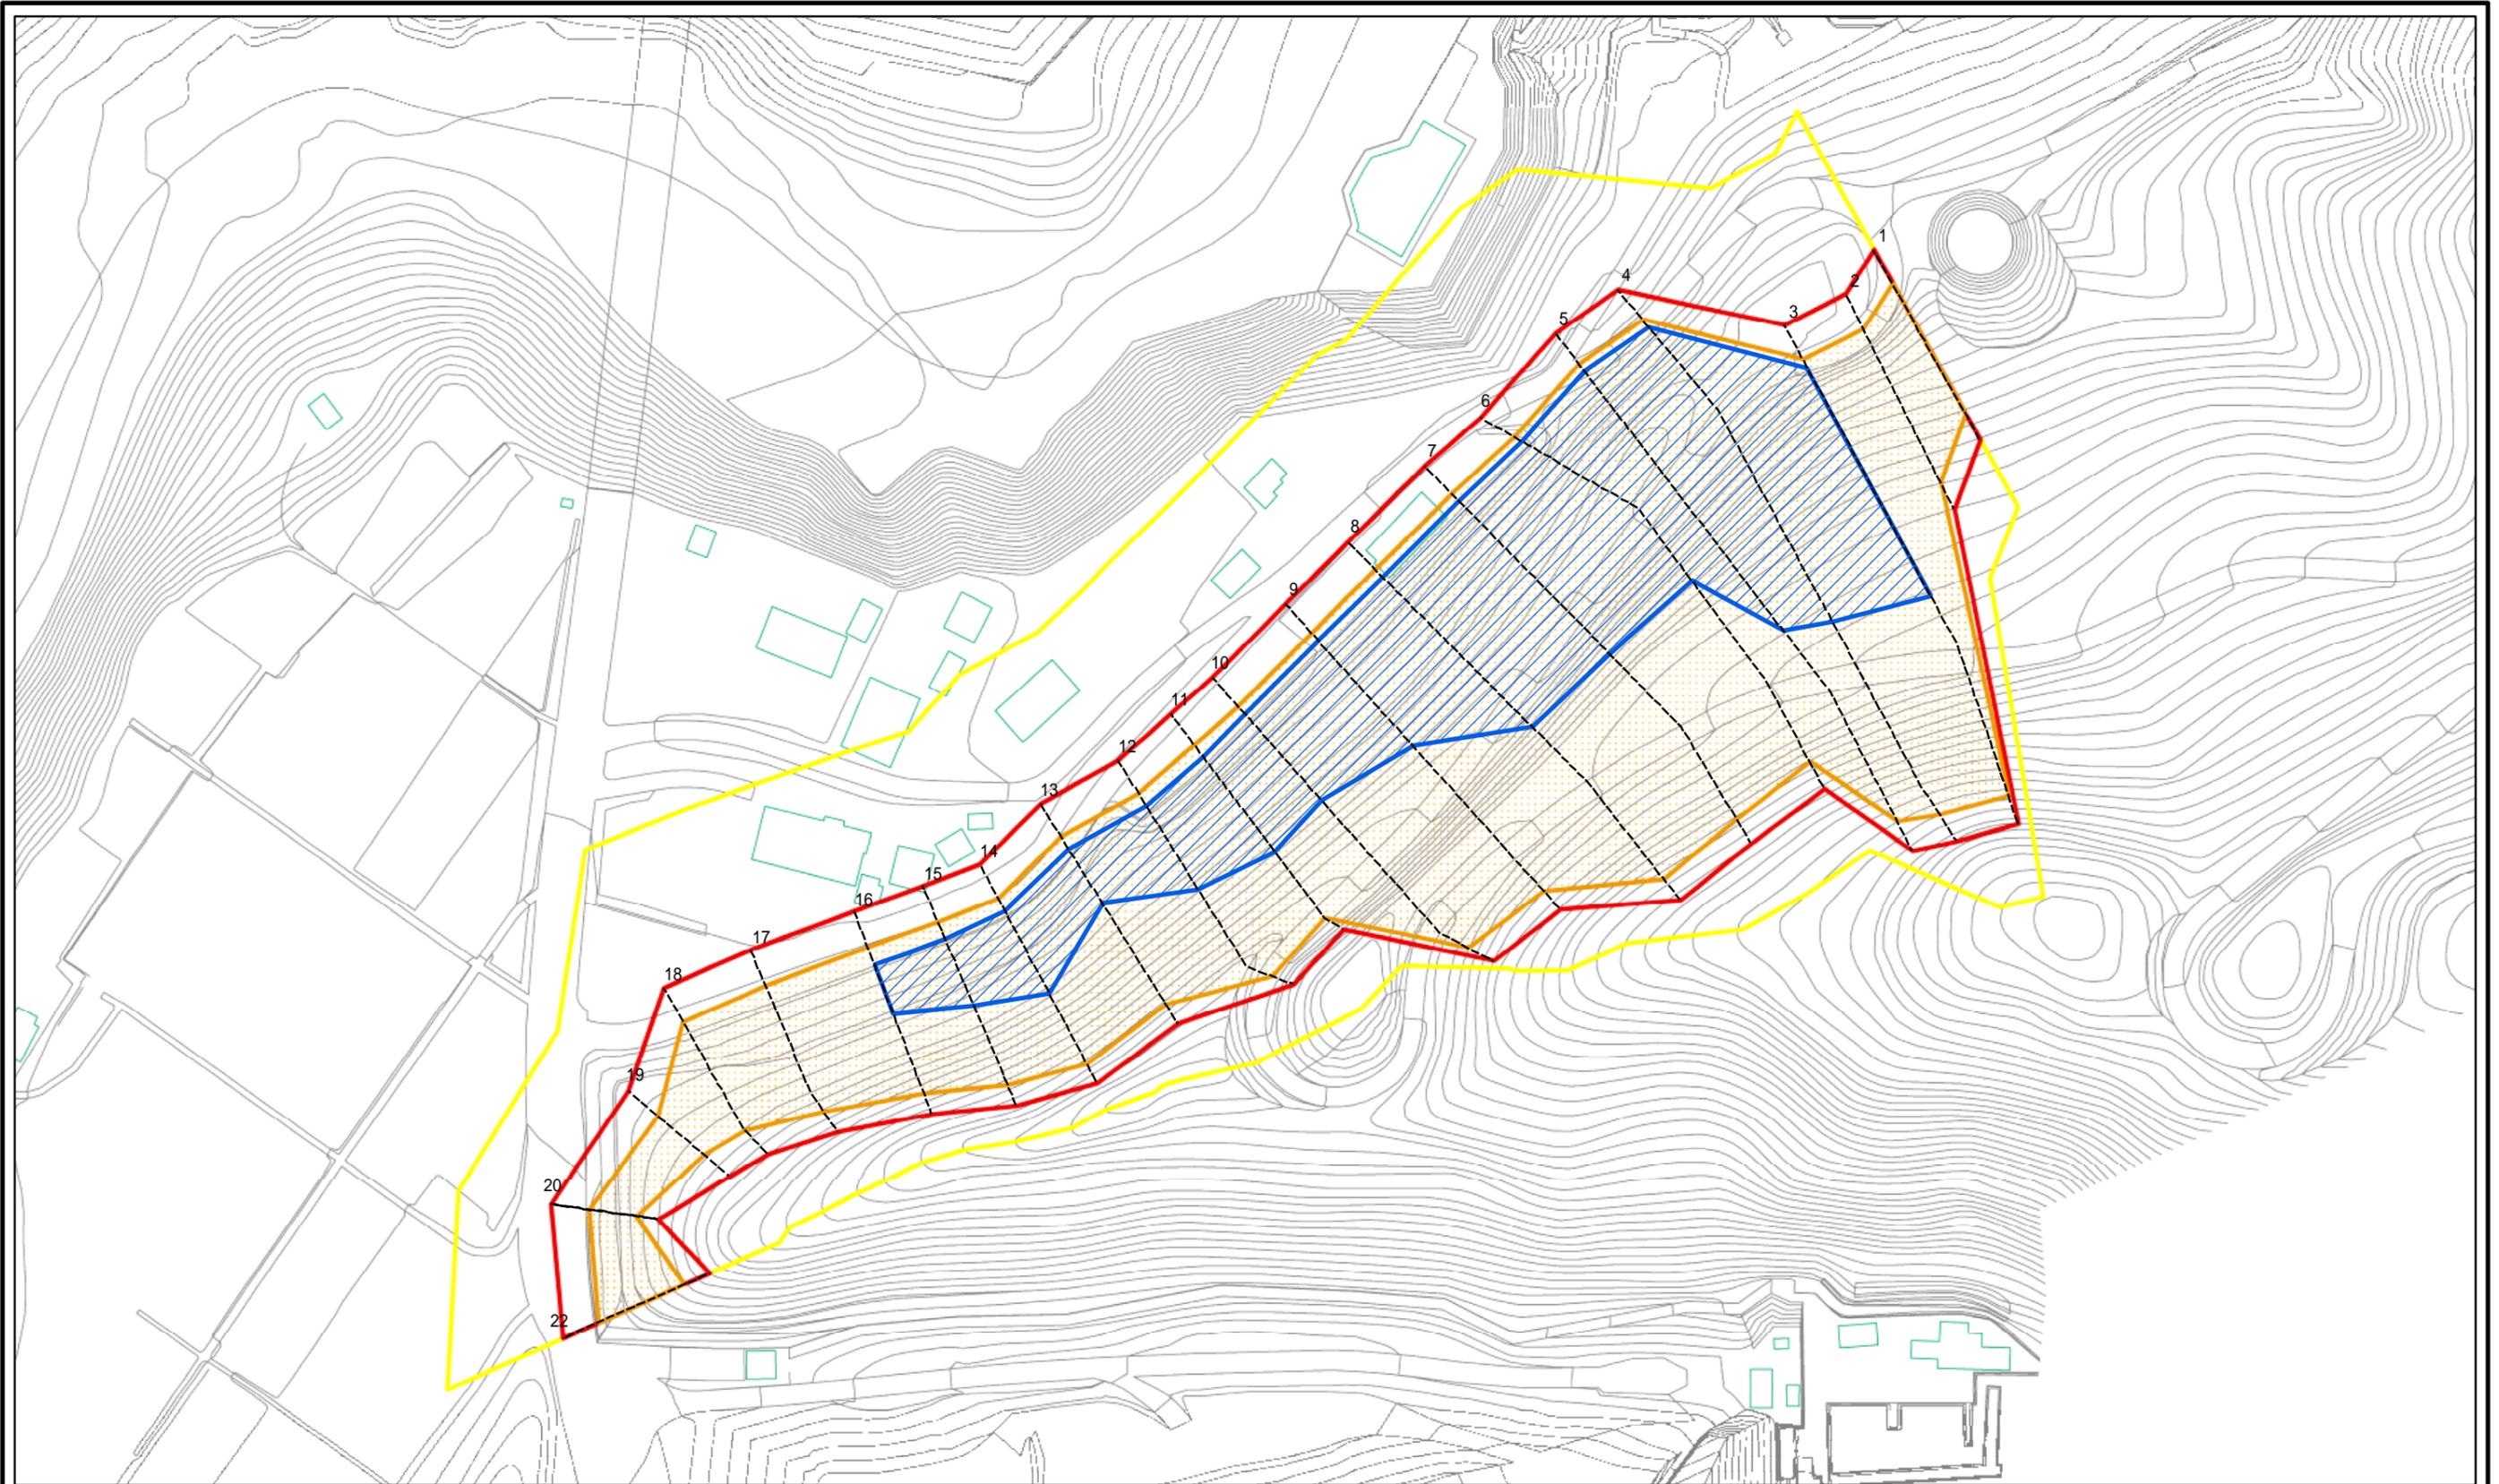
図中の数字は横断測線番号を示す

様式 - 2 - 1 (急)
土砂災害警戒区域・土砂災害特別警戒区域
区域図(その2)

土砂災害防止法施行令第二条の基準に該当する区域		 縮尺 1:1,500	自然現象の種類	急傾斜地の崩壊	箇所番号	2464
土砂災害防止法施行令第三条の基準に該当する区域			告示番号		箇所名	成出(1)
土砂等の(移動)高さが1m以下の場合、土砂等の移動による力が100kN/mを超える区域			告示年月日		所在地	南砺市成出
土砂等の堆積の高さが3mを超える区域						
それ以外の区域

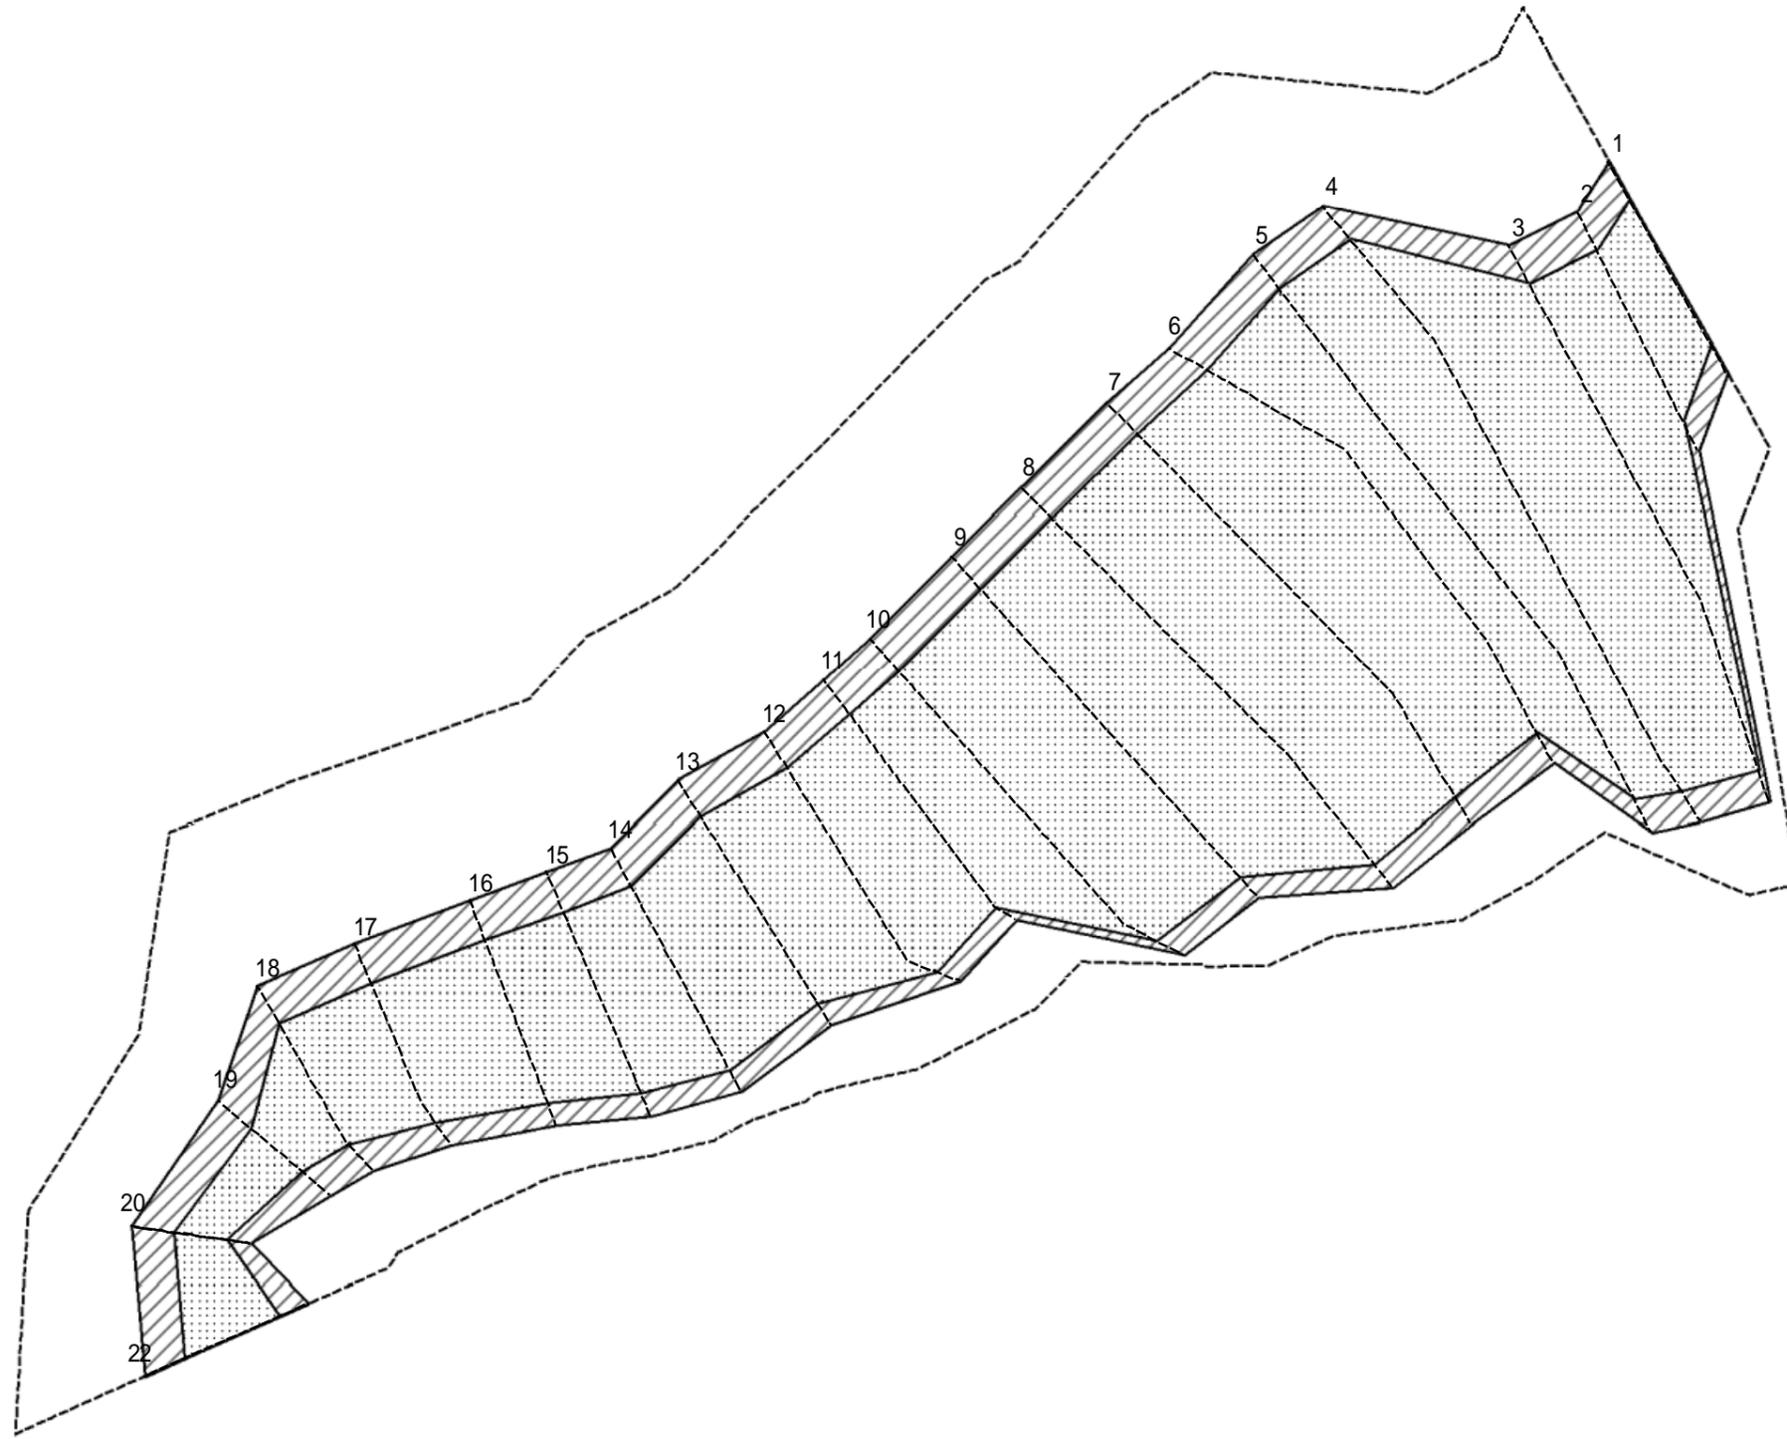
図中の数字は横断測線番号を示す

様式 - 2 - 2 (急) 土砂災害特別警戒区域の区域区分図 (急傾斜地の崩壊に伴う土石等の移動により 建築物の地上部に作用すると想定される力)	土砂災害防止法施行令第二条の基準に該当する区域		土 縮尺 1:1,500	自然現象の種類	急傾斜地の崩壊	箇所番号	2464
	土砂災害防止法施行令第三条の基準に該当する区域			告示番号		箇所名	成出(1)
	それ以外の区域			告示年月日		所在地	南砺市成出

横断測線の区間	土石等の移動により建築物の地上部に作用すると想定される力				土石等の堆積により建築物の地上部に作用すると想定される力				横断測線の区間	土石等の移動により建築物の地上部に作用すると想定される力				土石等の堆積により建築物の地上部に作用すると想定される力			
	土石等の(移動)高さが1m以下の場合、土石等の移動による力が100kN/m ² を超える区域		それ以外の区域		土石等の堆積の高さが3mを超える区域		それ以外の区域			土石等の(移動)高さが1m以下の場合、土石等の移動による力が100kN/m ² を超える区域		それ以外の区域		土石等の堆積の高さが3mを超える区域		それ以外の区域	
	力の大きさのうち最大のもの(kN/m ²)	土石等の高さ(m)	力の大きさのうち最大のもの(kN/m ²)	土石等の高さ(m)	力の大きさのうち最大のもの(kN/m ²)	土石等の高さ(m)	力の大きさのうち最大のもの(kN/m ²)	土石等の高さ(m)		力の大きさのうち最大のもの(kN/m ²)	土石等の高さ(m)	力の大きさのうち最大のもの(kN/m ²)	土石等の高さ(m)	力の大きさのうち最大のもの(kN/m ²)	土石等の高さ(m)	力の大きさのうち最大のもの(kN/m ²)	土石等の高さ(m)
1 ~ 2	152.06	1.00	100.00	1.00	-	-	15.18	2.84	~								
2 ~ 3	158.72	1.00	100.00	1.00	-	-	16.05	3.00	~								
3 ~ 4	158.72	1.00	100.00	1.00	19.49	3.64	16.05	3.00	~								
4 ~ 5	154.94	1.00	100.00	1.00	19.21	3.59	16.05	3.00	~								
5 ~ 6	157.07	1.00	100.00	1.00	19.37	3.62	16.05	3.00	~								
6 ~ 7	161.41	1.00	100.00	1.00	19.70	3.68	16.05	3.00	~

7 ~ 8	165.48	1.00	100.00	1.00	20.04	3.74	16.05	3.00	~								
8 ~ 9	168.79	1.00	100.00	1.00	20.38	3.81	16.05	3.00	~								
9 ~ 10	168.79	1.00	100.00	1.00	20.38	3.81	16.05	3.00	~								
10 ~ 11	176.44	1.00	100.00	1.00	19.85	3.71	16.05	3.00	~								
11 ~ 12	176.44	1.00	100.00	1.00	19.85	3.71	16.05	3.00	~								
12 ~ 13	174.07	1.00	100.00	1.00	19.27	3.60	16.05	3.00	~								
13 ~ 14	175.66	1.00	100.00	1.00	20.18	3.77	16.05	3.00	~								
14 ~ 15	175.66	1.00	100.00	1.00	20.18	3.77	16.05	3.00	~								
15 ~ 16	172.83	1.00	100.00	1.00	17.04	3.18	16.05	3.00	~								
16 ~ 17	170.57	1.00	100.00	1.00	-	-	16.05	3.00	~								
17 ~ 18	160.25	1.00	100.00	1.00	-	-	15.36	2.87	~								
18 ~ 19	143.06	1.00	100.00	1.00	-	-	12.83	2.40	~								
19 ~ 20	137.77	1.00	100.00	1.00	-	-	13.23	2.47	~								
20 ~ 21	137.77	1.00	100.00	1.00	-	-	13.23	2.47	~								
21 ~ 22	144.66	1.00	100.00	1.00	-	-	12.40	2.32	~								
~									~

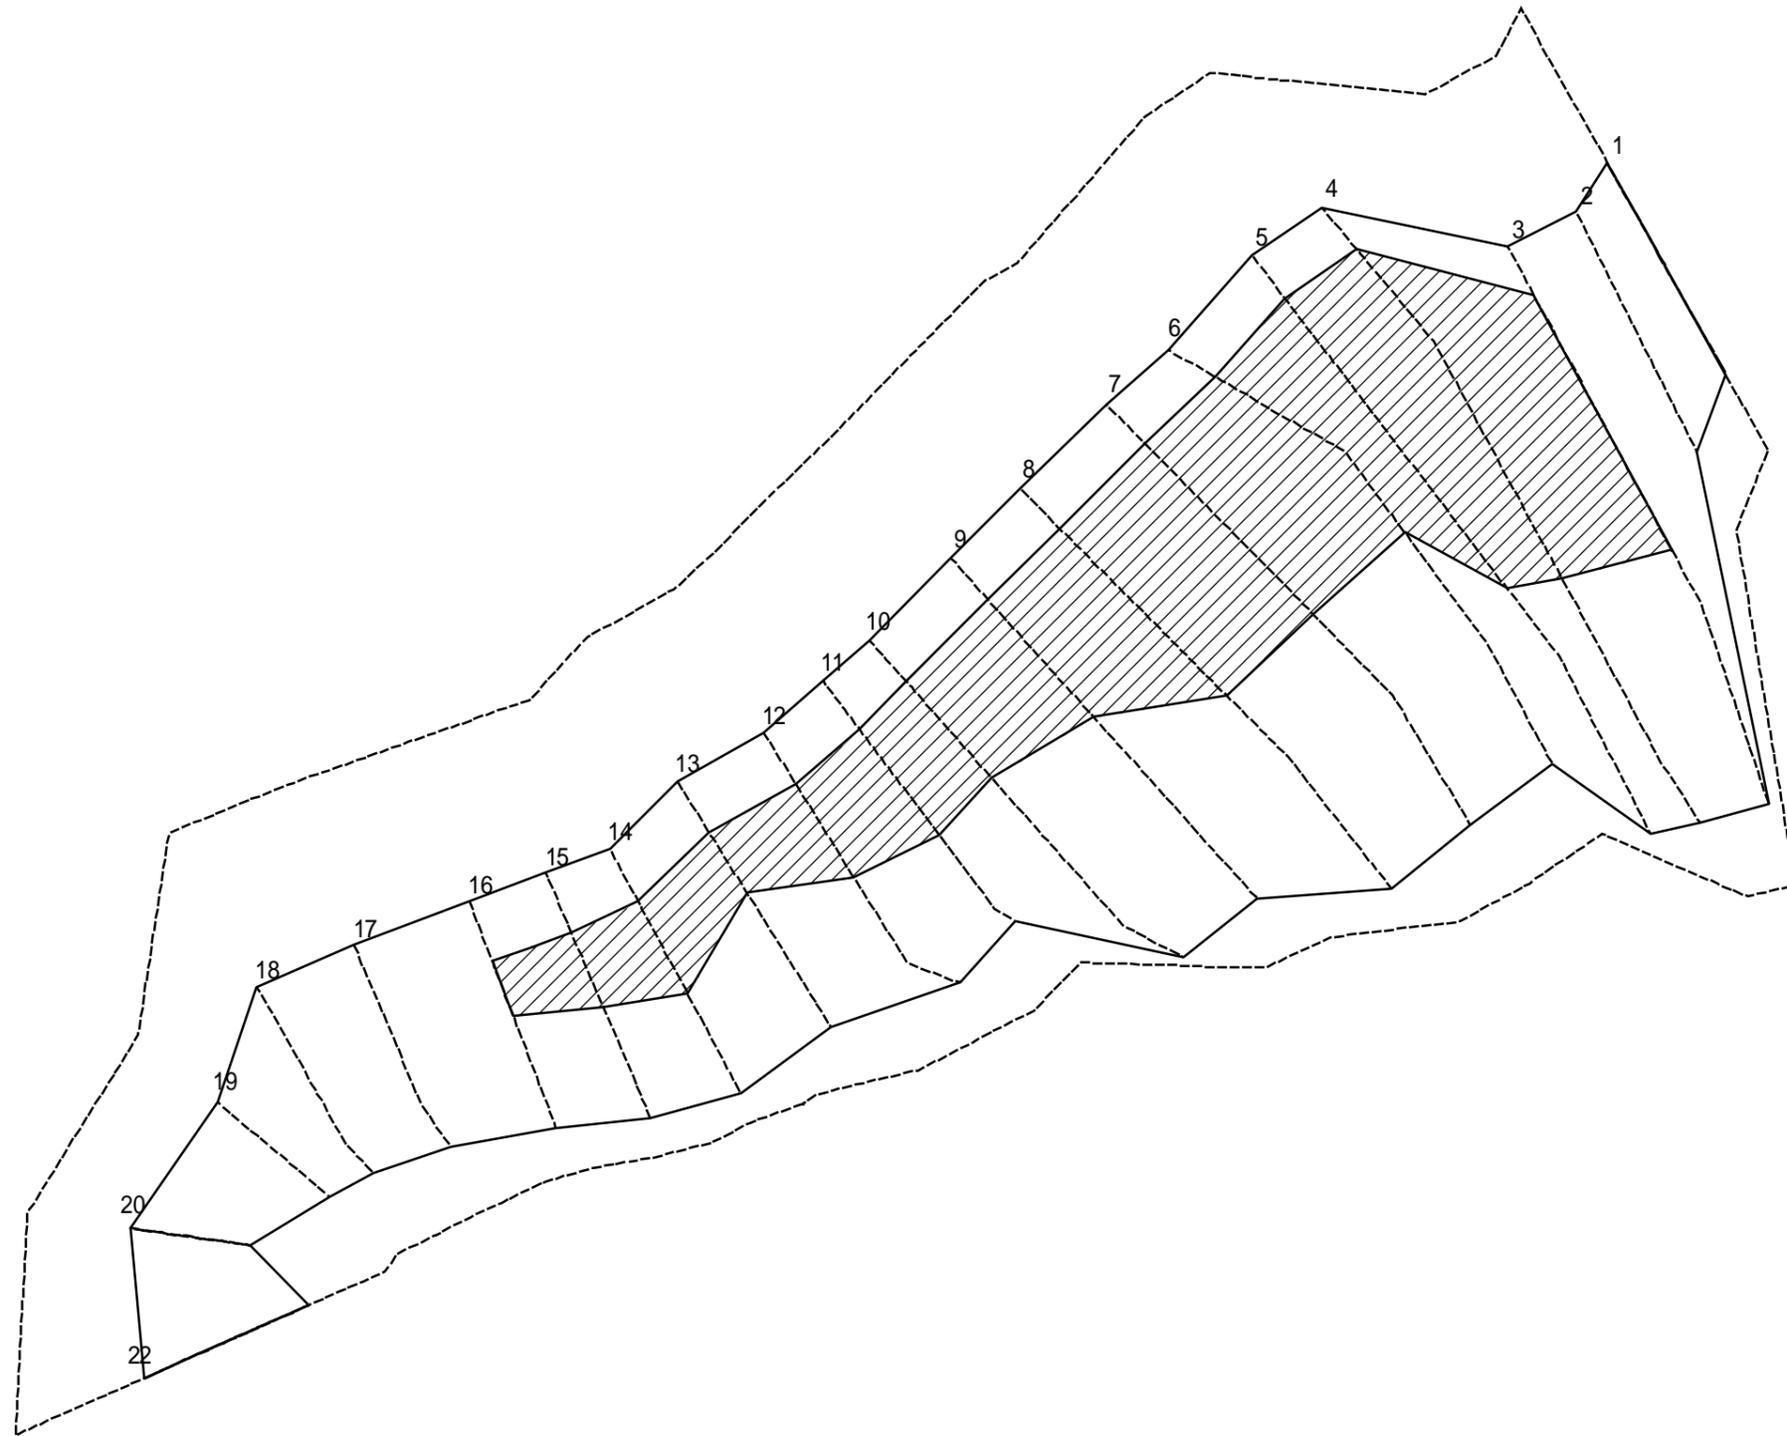
図中の数字は横断測線番号を示す

様式 - 2 - 3 (急) 土砂災害特別警戒区域の区域区分図 (急傾斜地の崩壊に伴う土石等の堆積により 建築物の地上部に作用すると想定される力)	土砂災害防止法施行令第二条の基準に該当する区域		土 縮尺 1:1,500	自然現象の種類	急傾斜地の崩壊	箇所番号	2464
	土砂災害防止法施行令第三条の基準に該当する区域			告示番号		箇所名	成出(1)
	それ以外の区域			告示年月日		所在地	南砺市成出
