BAP事例1:燃料の貯蔵関係(関係法令:消防法等)

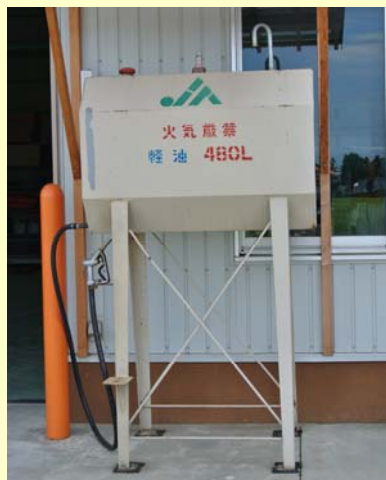
①

- ・格納庫の屋外に軽油タンク(容量 480L)を設置しているが、燃料漏れの際の防油堤や必要な表示がない。
- ・少量危険物貯蔵取扱に係る消防署への届出がない。など

- ・消防法等の規定に違反している(必要な届出や適切な設備・表示になっていない)。
- ・燃料が流亡した場合に環境汚染等のリスクがある。

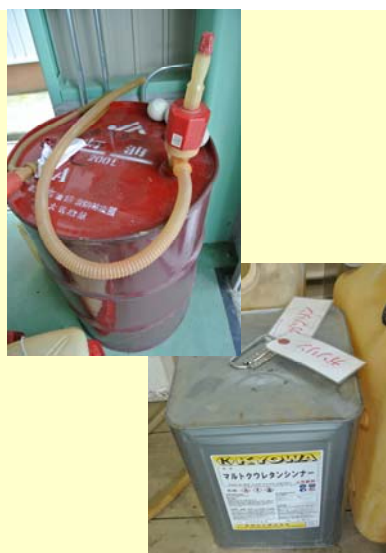
②

- ・「灯油」のドラム缶に「ガソリン」を保管している。
- ・燃料ポンプをさしたままにしている。
- ・有機溶剤の一斗缶に「ガソリン」を保管している。など

- ・消防法等の規定に違反している(保管量や設備・容器・表示など)。
- ・燃料気化による爆発や火災などの発生リスクがある。
