タピスの国道 8 号線側出入口の交通安全対策比較表

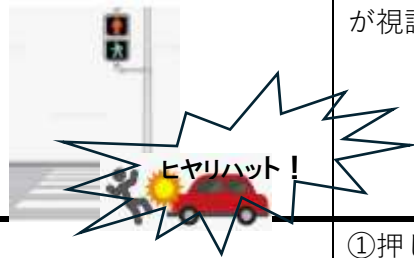
| | 国道 8 号線側の出入口 | 問題点 | 理 由 | 対 策 |
|---|---|---|---|---|
| (改築前)<br> <p><b>押しボタン式信号機</b></p> <p>進入 左折・右折可<br/>退出 左折・右折可</p> <p>国道 8 号線</p> <p>タピス</p> | | 店舗から国道 8 号線へ左折して退出する時、横断歩道を渡ろうとする歩行者との接触 | 横断歩道と出入口の距離が近い<br>ため運転手から信号機が視認しにくい | |

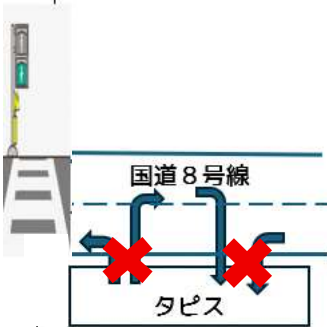
| | 国道 8 号線側の出入口 | 問題点 | 理 由 | 対 策 |
|---|---|---|---|---|
| 意見 4 | | 国道 8 号線に面した出入口<br>③を設置しない | | 右差折全面禁止<br>(車両の出入はしない) |
